## Rapport de repérage des matériaux et produits contenant de l'amiante avant réalisation de travaux dans un immeuble bâti

Référence du rapport : 18590521/S1/1/AM-RTV/1-95GYE-29

BATIMENT G

Description succincte du programme des travaux
PROJET DE DENSIFICATION DU BATIMENT G DU CEREMA, Réfection des sols, murs et plafonds

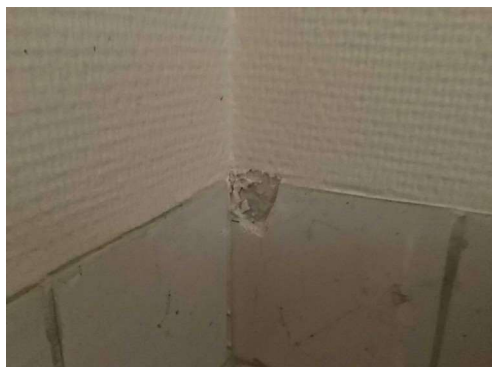
Matériau ou produit ne contenant pas d'amiante

ZPSO - 1      Prélèvement 1      Colles de faïence

Localisation :    BATIMENT G -> Rdc -> Salle de controle

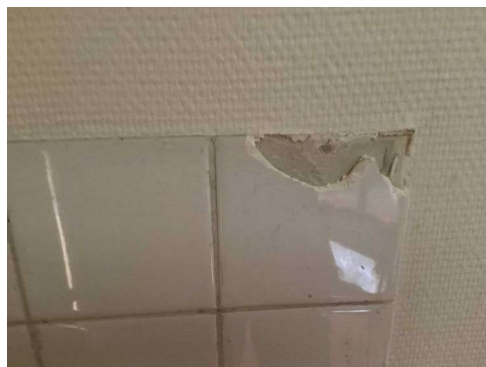
Matériau ou produit ne contenant pas d'amiante

ZPSO - 1      Prélèvement 2      Colles de faïence

Localisation :    BATIMENT G -> Rdc -> Salle de controle

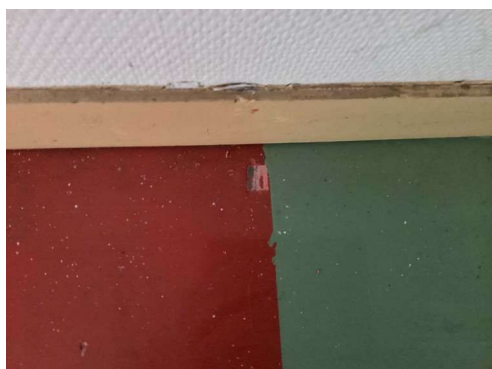
Matériau ou produit ne contenant pas d'amiante

ZPSO - 2      Prélèvement 3      Peintures de sol

Localisation :    BATIMENT G -> Rdc -> Salle de controle

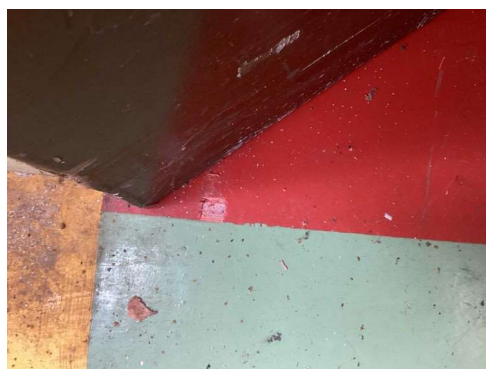
Matériau ou produit ne contenant pas d'amiante

ZPSO - 2      Prélèvement 4      Peintures de sol

Localisation :    BATIMENT G -> Rdc -> Salle de controle

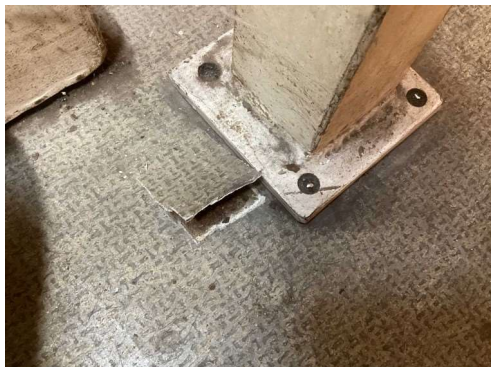
Matériau ou produit ne contenant pas d'amiante

ZPSO - 5      Prélèvement 8      Colles non bitumineuses

Localisation :    BATIMENT G -> Rdc -> Local plan

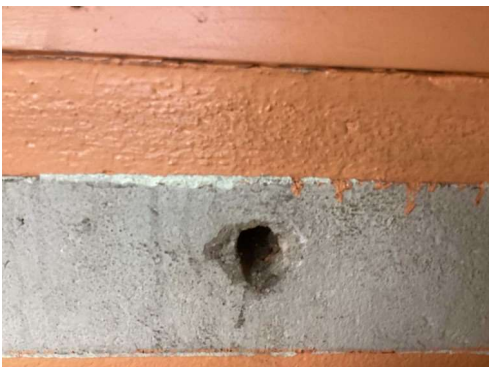
Matériau ou produit ne contenant pas d'amiante

ZPSO - 6      Prélèvement 9      Enduits projetés

Localisation :    BATIMENT G -> Rdc -> Local plan

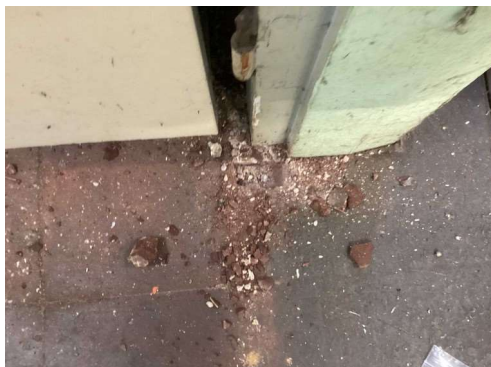
Matériau ou produit ne contenant pas d'amiante

ZPSO - 7      Prélèvement 10      Colles de carrelage

Localisation :    BATIMENT G -> Rdc -> Salle petite mecanique

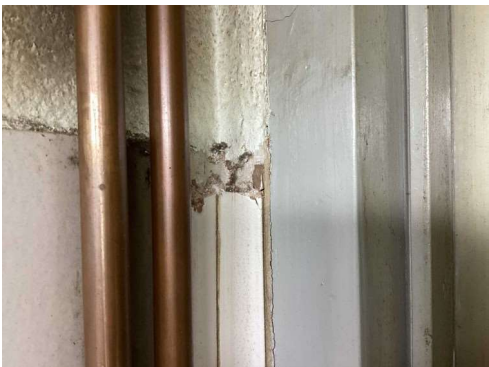
Matériau ou produit ne contenant pas d'amiante

ZPSO - 8      Prélèvement 13      Colles de faïence

Localisation :    BATIMENT G -> Rdc -> Salle petite mecanique

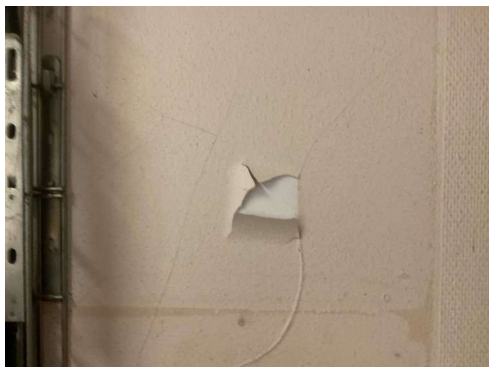
Matériau ou produit ne contenant pas d'amiante

ZPSO - 10      Prélèvement 16      Peintures décoratives

Localisation :    BATIMENT G -> Rdc -> Escalier 1

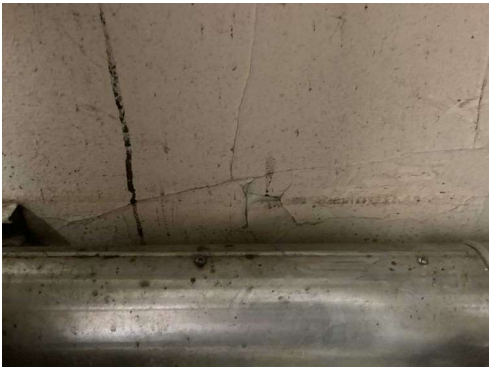
Matériau ou produit ne contenant pas d'amiante

ZPSO - 10      Prélèvement 17      Peintures décoratives

Localisation :    BATIMENT G -> Rdc -> Escalier 1

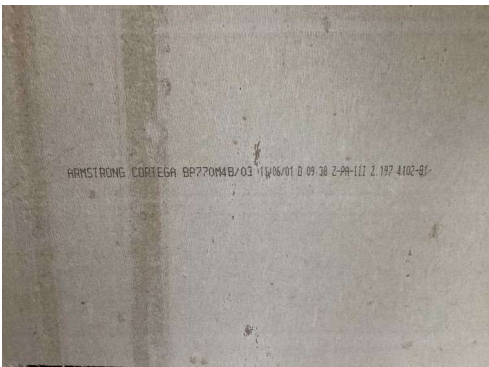
Matériau ou produit ne contenant pas d'amiante

ZPSO - 20      Inspection visuelle 1      Plaques

Localisation :    BATIMENT G -> Rdc -> Bureau

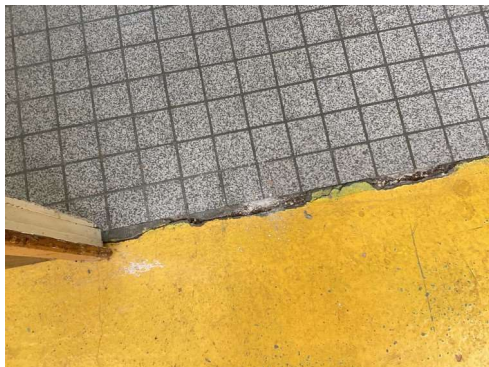
Matériau ou produit ne contenant pas d'amiante

ZPSO - 11      Prélèvement 19      Colles de carrelage

Localisation :    BATIMENT G -> Rdc -> Salle d'essais

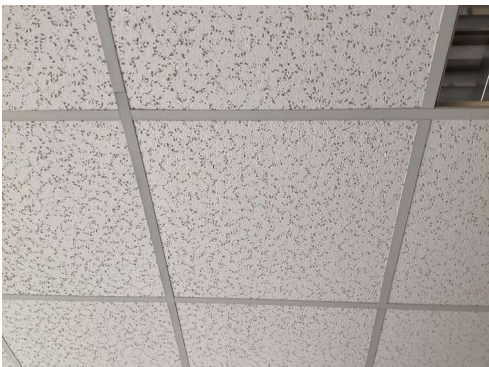
ZPSO - 31      Prélèvement 55      Plaques

Localisation :    BATIMENT G -> Etage -> Bureau 4

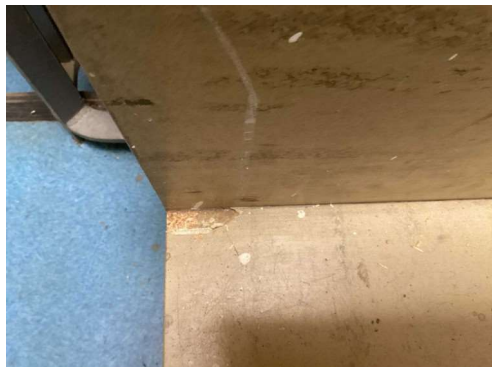
ZPSO - 33      Prélèvement 57      Dalles de sol

Localisation :    BATIMENT G -> Etage -> Escalier

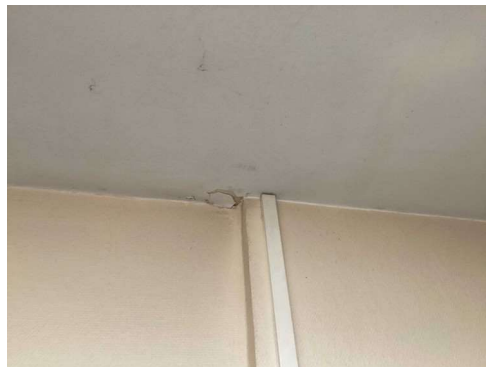
Matériau ou produit ne contenant pas d'amiante

ZPSO - 34      Prélèvement 58      Peintures décoratives

Localisation :    BATIMENT G -> Etage -> Escalier
