Dossier Technique Immobilier

Numéro de dossier : 24/EXID/0916_3621
Date du repérage : 13/09/2024

Adresse : **Caserne Gendarmerie de Saint-Pierre
2 Villas**

Rapport de mission de repérage des matériaux et produits contenant de l'amiante dans les immeubles bâtis avant réalisation de travaux

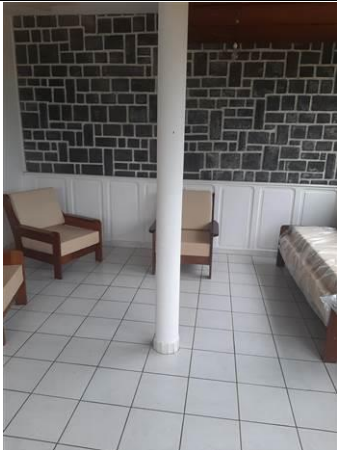
- Présence d'un coffrage perdu poteau, dans la varangue, matériau non-prélevé, car non-concerné par la demande.

<p>Photo n°1 Localisation : Villa 1 - Varangue Ouvrage : Poteau central non-prélevé car non concerné par la demande.</p>

En cas de travaux dans ces pièces, les matériaux listés ci-dessus, devront être prélevés.

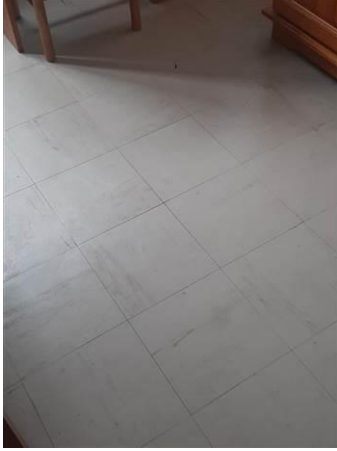
- Sols Chambres 1, 2 et 3 non-concernés par la demande.

<p>Photo n°2 Localisation : Villa 2 - Chambres 1, 2 et 3 Ouvrage : Sols non-prélevés car non concernés par la demande.</p>

En cas de travaux dans ces pièces, les matériaux listés ci-dessus, devront être prélevés.
