# Dossier Technique Immobilier

Numéro de dossier : 25/EXID/0326\_4543  
Date du repérage : 04/11/2024, 24/03/2025 et 26/03/2025

Adresse : ..... **Caserne Gendarmerie de Saint-Pierre**  
**Bâtiment 3 (Appt 1/5/9/12)**

## Rapport de mission de repérage des matériaux et produits contenant de l'amiante dans les immeubles bâtis avant réalisation de travaux

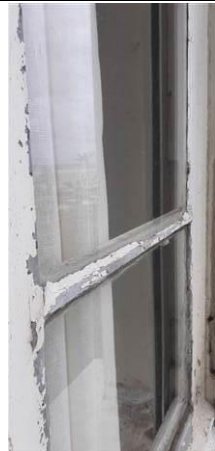
**M001 : Partie à inspecter : Joint de mastic de vitrage (notamment châssis aluminium) | Description : Joint de mastic de vitrage (notamment châssis aluminium).**

Localisation	n° de sondage	Description	Echantillon	N° Echantillon	Photo
Séjour	1	Identifiant : M001 Description : Joint de mastic de vitrage (notamment châssis aluminium) Résultat : Présence d'amiante	Oui Séjour	P001

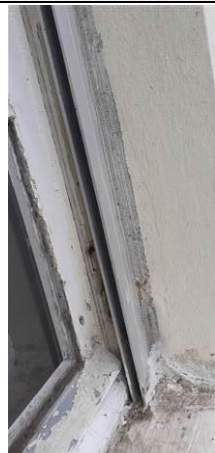
**M002 : Partie à inspecter : Joint de périphérie | Description : Joint de périphérie.**

Localisation	n° de sondage	Description	Echantillon	N° Echantillon	Photo
Séjour	1	Identifiant : M002 Description : Joint de périphérie Résultat : Présence d'amiante	Oui Séjour	P002

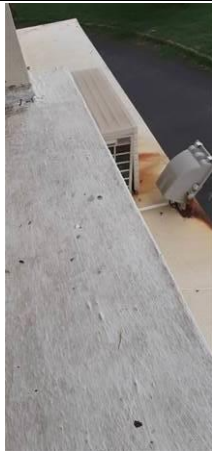
M003 : Partie à inspecter : Enduit extérieur (projeté, lissé ou taloché) | Description : Enduit extérieur (projeté, lissé ou taloché).

Localisation	n° de sondage	Description	Echantillon	N° Echantillon	Photo
Séjour	1	<u>Identifiant</u> : M003 <u>Description</u> : Enduit extérieur (projeté, lissé ou taloché) <u>Résultat</u> : Absence d'amiante	Oui Séjour	P003

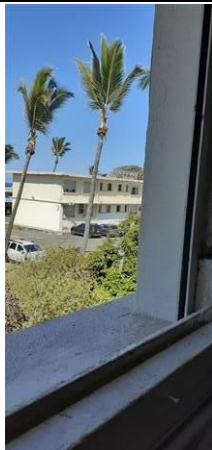
Localisation	n° de sondage	Description	Echantillon	N° Echantillon	Photo
Cuisine	1	<u>Identifiant</u> : M013 <u>Description</u> : Enduit extérieur (projeté, lissé ou taloché) <u>Résultat</u> : Absence d'amiante	Oui Appt 5 - Cuisine	P002 - APT 5

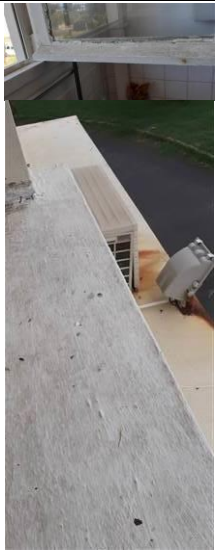
M014 : Partie à inspecter : Joint de vitrage | Description : Joint de vitrage.

Localisation	n° de sondage	Description	Echantillon	N° Echantillon	Photo
Cuisine	1	Identifiant : M014 Description : Joint de vitrage Résultat : Absence d'amiante	Oui Appt 5 - Cuisine	P003 - APT 5

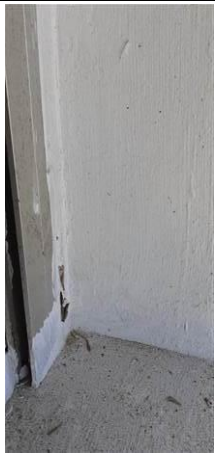
M015 : Partie à inspecter : Joint de menuiserie store | Description : Joint de menuiserie store.

Localisation	n° de sondage	Description	Echantillon	N° Echantillon	Photo
Cuisine	1	Identifiant : M015 Description : Joint de menuiserie store Résultat : Absence d'amiante	Oui Appt 5 - Cuisine	P004 - APT 5

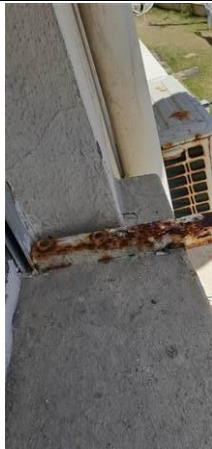
M017 : Partie à inspecter : Enduit extérieur (projeté, lissé ou taloché) | Description : Enduit extérieur (projeté, lissé ou taloché).

Localisation	n° de sondage	Description	Echantillon	N° Echantillon	Photo
Chambre 1	1	<u>Identifiant</u> : M017 <u>Description</u> : Enduit extérieur (projeté, lissé ou taloché) <u>Quantification</u> : 25 m2 <u>Résultat</u> : Présence d'amiante	Oui Apt 5 - Chambre 1	P006 - APT 5

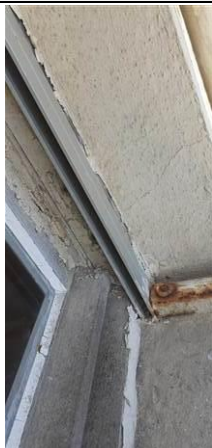
M018 : Partie à inspecter : Peinture sur joint store | Description : Peinture sur joint store.

Localisation	n° de sondage	Description	Echantillon	N° Echantillon	Photo
Chambre 1	1	<u>Identifiant</u> : M018 <u>Description</u> : Peinture sur joint store <u>Quantification</u> : 5 ml <u>Résultat</u> : Présence d'amiante	Oui Apt 5 - Chambre 1	P007 - APT 5

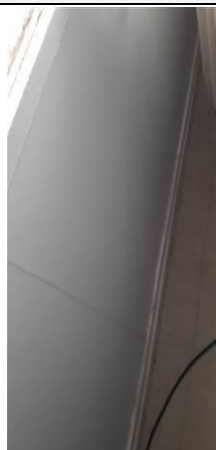
Localisation	n° de sondage	Description	Echantillon	N° Echantillon	Photo
Séjour	1	Identifiant : M004 Description : Enduit à base de ciment lissé ou taloché Résultat : Absence d'amiante	Oui Séjour	P004

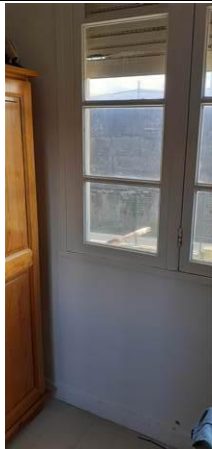
Localisation	n° de sondage	Description	Echantillon	N° Echantillon	Photo
Chambre 1	1	Identifiant : M016 Description : Enduit à base de ciment lissé ou taloché Résultat : Absence d'amiante	Oui Appt 5 - Chambre 1	P005 - APT 5
