Numéro d'affaire	2024P16	
Intitulé	Mission d'ingénierie des structures et des enveloppes pour la réhabilitation des toitures de la Préfecture de la Seine Maritime	
Interlocuteur CIDECO	Pascal PARMANTIER	pascal.parmantier@cideco.tech

RAPPORT

Date	Indice	Observations/Modifications	Rédacteur	Relecteur
07/06/2024	A	Rapport initial	Pascal PARMANTIER	Lionnel AUDOUIN

Rapport de diagnostic structure

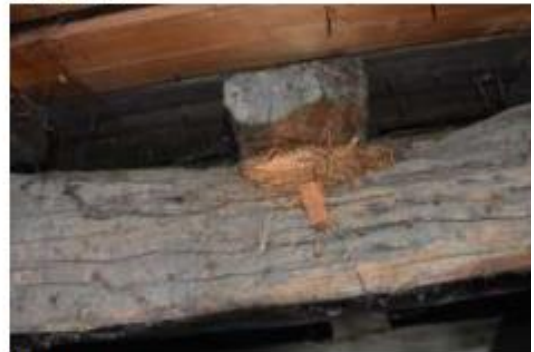
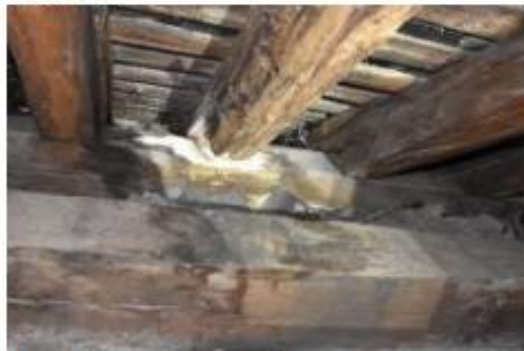
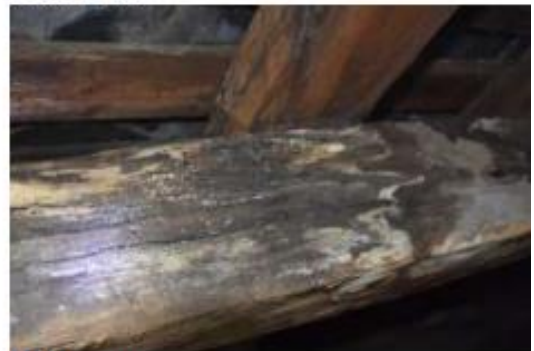
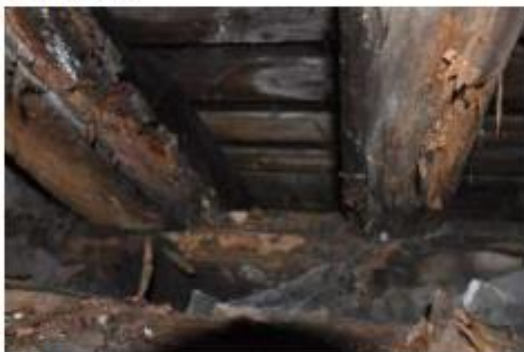
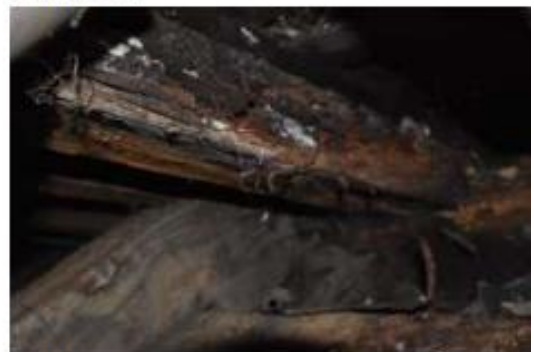
- Présence de pourriture fibreuse du champignon lignivore de type *Schizopora* à production de pourriture fibreuse (photos 28 à 32). Ce développement est actif, il témoigne d'une forte humidité.

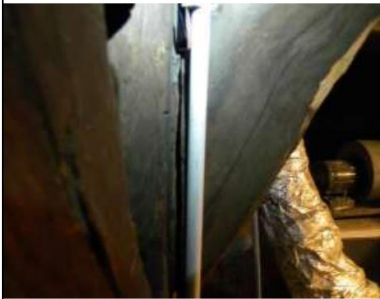
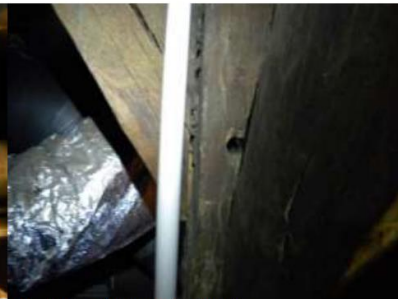
n°	zone	Description
95	Ferme 12	Jeu contrefiche, absence de cheville. Contrefiche vers ferme 11 bouge.

<p>Photo 166 Jeu contrefiche Photo 167 Absence de cheville</p>
n°	zone	Description
101	Travée 14-15	Fortes traces d'humidité au faitage. Jour couverture.

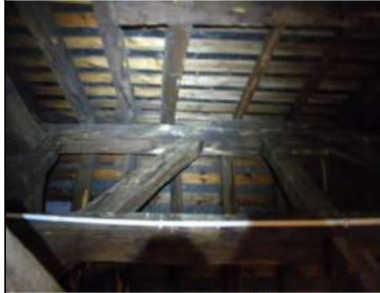
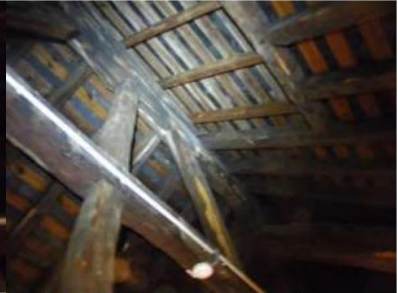
<p>Photo 178 Fortes traces d'humidité au faitage Photo 179 Fortes traces d'humidité au faitage</p>
n°	zone	Description
105	Ferme 15	Contrefiche désassemblée.

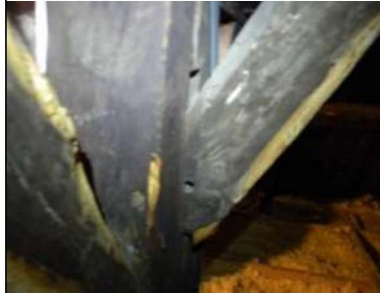
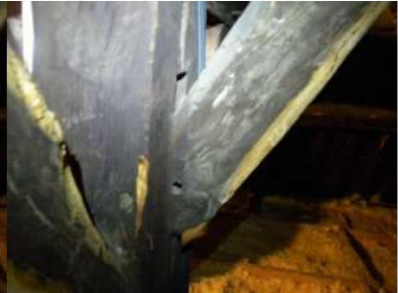
<p>Photo 185 Contrefiche désassemblée Photo 186 Contrefiche désassemblée</p>
n°	zone	Description
110	Travée 15-16	Infiltration et ruissellement au voisinage du mur coté ferme 16. Chevron complètement dégradé.

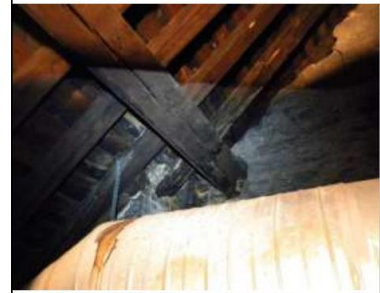
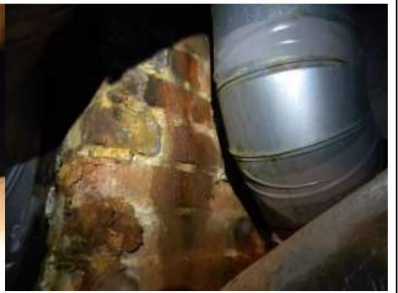
<p>Photo 193 Infiltration et ruissellement Photo 194 Infiltration et ruissellement</p>

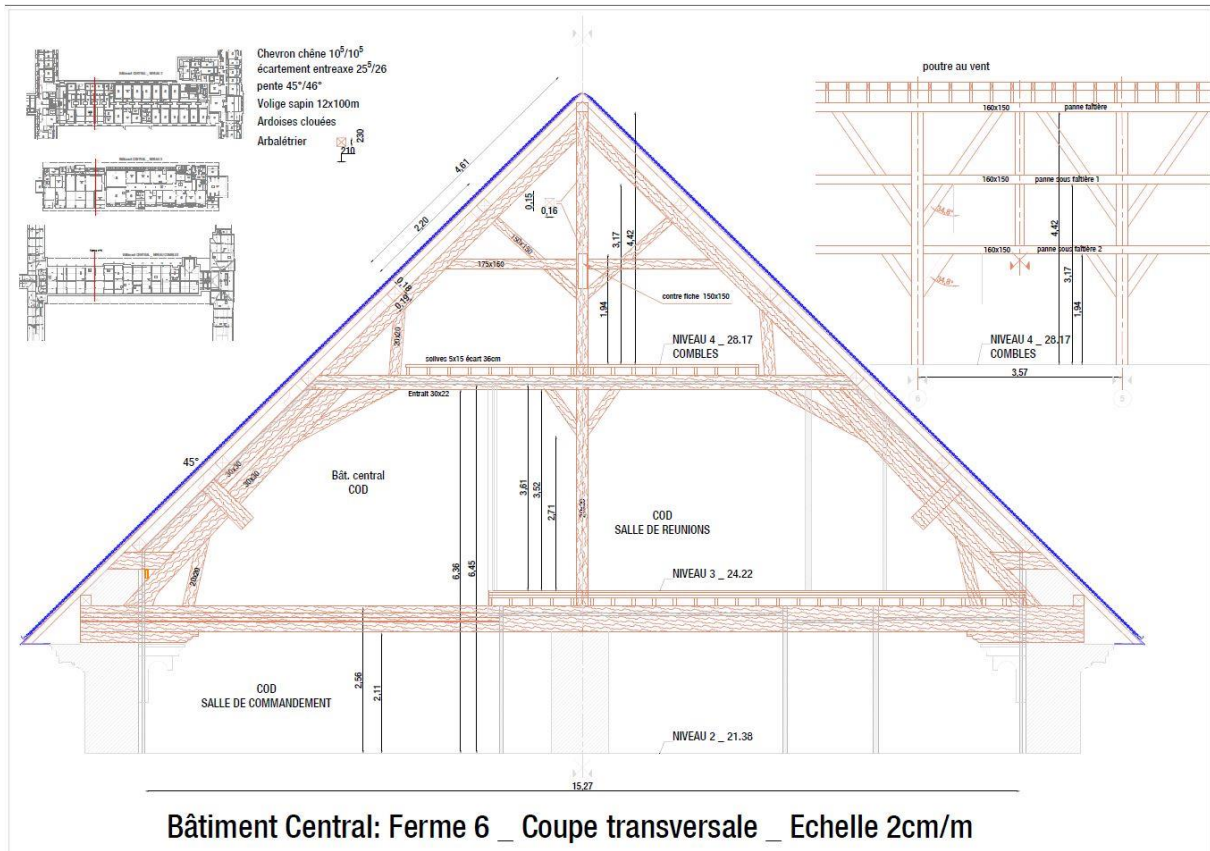
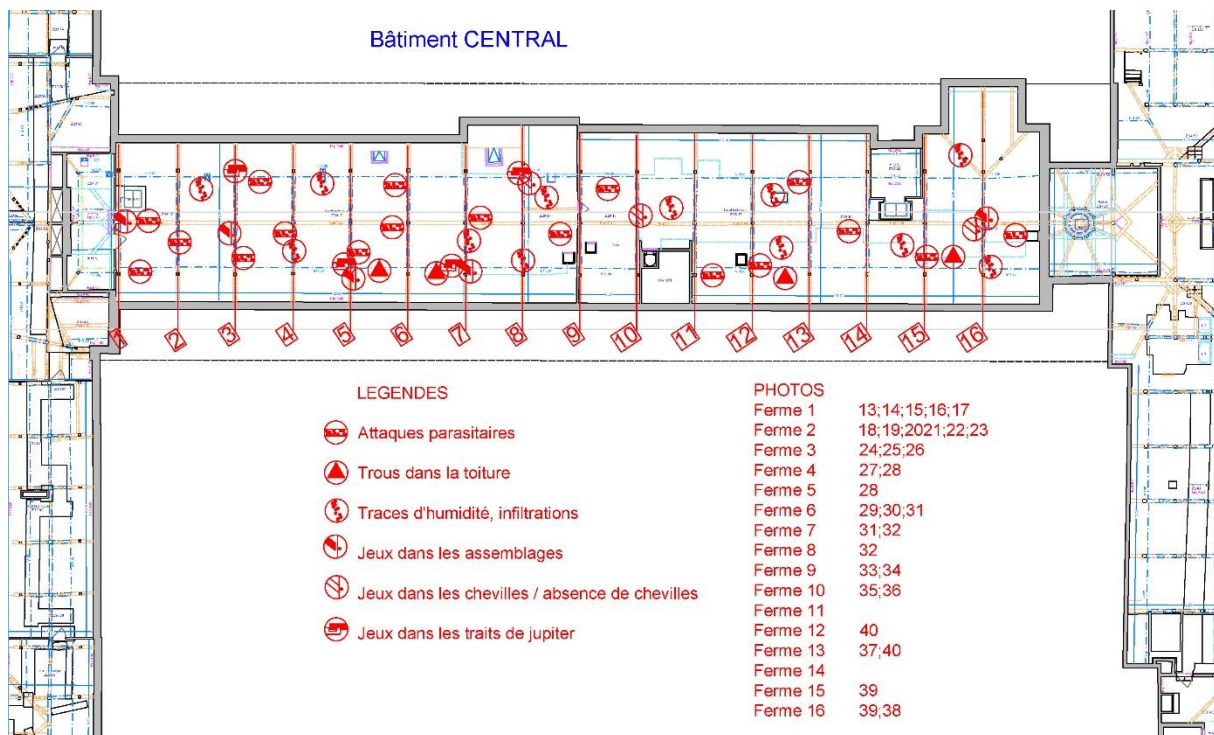
Bâtiment central : Combles _ repérage des désordres

- Nous avons constaté des chevilles lâches qu'il conviendra de resserrer ou de remplacer par des chevilles neuves. (Photo 36).
- Nous relevons quelques assemblages déstructurés, tenons sortant de 2 à 3 cm des mortaises. (Photo 17), ainsi que des défauts d'assemblage (traits de Jupiter) sur certaines pannes intermédiaires.

- Nous constatons de nombreuses traces d'humidité sur les bois d'œuvre, ainsi que sur le sol des combles (zone de cheminement).
- Des traces d'épanchement d'eau (fuites) aux périmètres des matériels installés dans les combles sont constatées. Nous ne sommes pas en mesure de dire si les fuites ont fait l'objet d'une intervention de maintenance ou non.

- Nous observons également lors de notre visite plusieurs trous dans la couverture, points d'accès d'infiltrations d'eau ruisselant sur les bois d'œuvre.

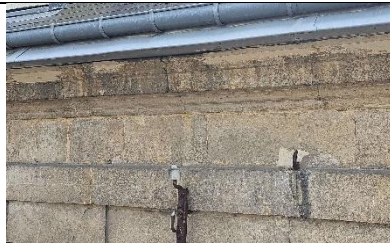
Photo n°142 : Bâtiment central, façade nord pavillon, détails joints lessivés de la corniche

Désordres observés	Solutions de réparation
L'ensemble des corniches observées depuis une nacelle présentent de nombreux lessivages de joints. Il en est de même pour certaines pierres de taille du parement en élévation du dernier niveau.	Il conviendra de procéder au rejointoiement au mortier de chaux grasse, NHL 3,5.
Nous relevons l'affaissement du dernier élément de corniche, à l'angle nord-ouest de la façade nord du bâtiment central ; (Photos 118 ; 119 ; 120).	Il sera nécessaire, lors des travaux de réfection de la couverture et de consolidation des corniches, de procéder au recalage de la pierre de taille dans l'alignement des autres éléments de corniche.
Nous avons constaté quelques épaufrures altérant les moulurations des pierres de taille des corniches. (Photo 120), et en recherche.	Un ragréage au mortier de chaux sera mis en œuvre ; la finition sera réalisée de sorte à respecter l'aspect des pierres actuelles : granulométrie, aspect de surface, couleur. Une armature par goujons et fils laiton sera fixée dans la pierre existante en renforcement du ragréage. Ces travaux se feront sous le contrôle scientifique et technique de l'ABF, avec présentation d'échantillons pour avis.

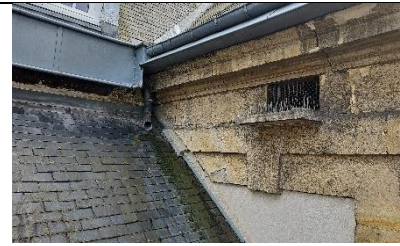
Photo n°144 : Bâtiment central, façade ouest, détails de la corniche

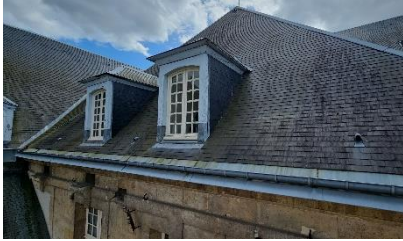
<p>Photo n°136 : Bâtiment central, façade nord, couverture, croupe versant nord du pavillon</p>

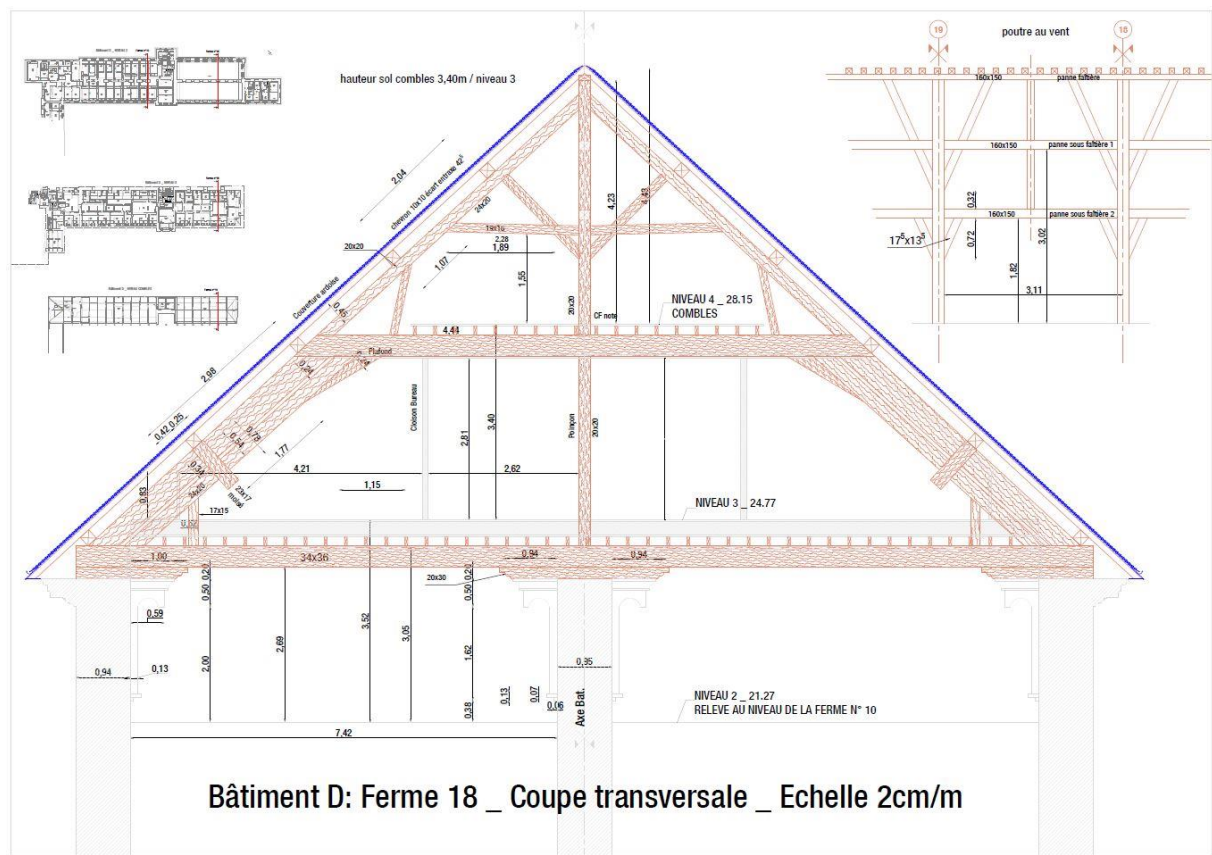
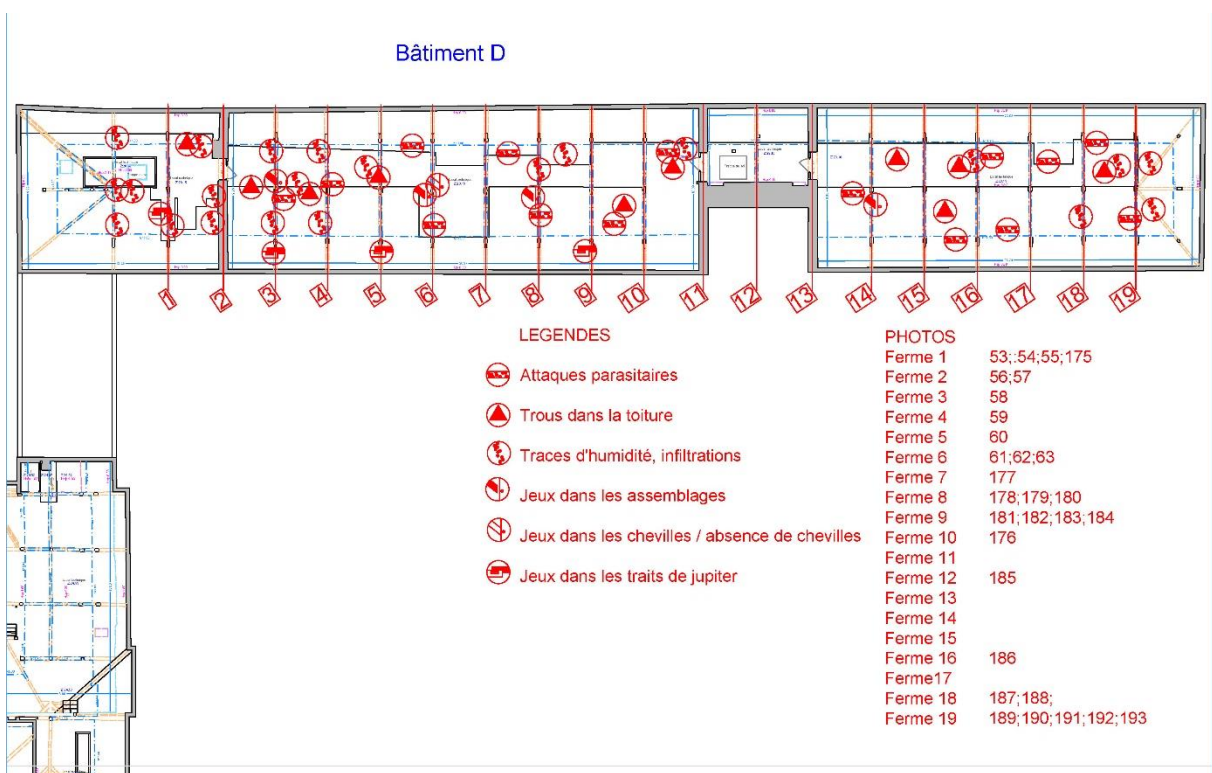
Bâtiment D : Combles _ repérage des désordres

- Nous avons constaté des chevilles lâches qu'il conviendra de resserrer ou de remplacer par des chevilles neuves.
- Nous relevons quelques assemblages déstructurés, tenons sortant de 2 à 3 cm des mortaises, ainsi que des défauts d'assemblage (traits de Jupiter) sur certaines pannes intermédiaires.

- Nous constatons de nombreuses traces d'humidité sur les bois d'œuvre, ainsi que sur le sol des combles (zone de cheminement).
- Des traces d'épanchement d'eau (fuites) aux périmètres des matériels installés dans les combles sont constatées. Nous ne sommes pas en mesure de dire si les fuites ont fait l'objet d'une intervention de maintenance ou non.

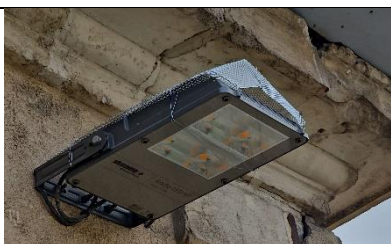
Photo n°171 : Bâtiment D, façade nord, dit photo précédente, détails joints lessivés et pierres de taille fracturées

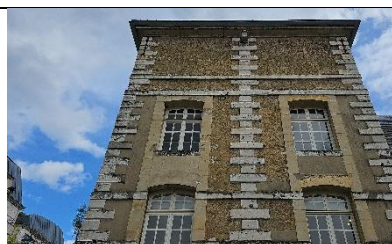
Photo n°172 : Bâtiment D, façade ouest,

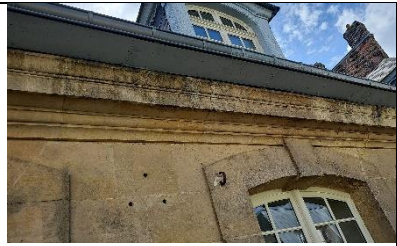
Photo n°160 : Bâtiment D dito photo précédente

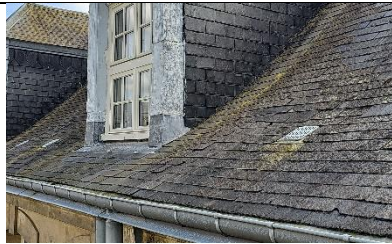
Photo n°166 : Bâtiment D, façade nord, moutonnement de la couverture

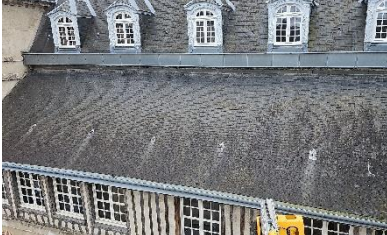
<p>Photo n°2 : défaut de couverture, les ardoises baillent problème vraisemblable d'un défaut de charpente</p>	<p>Photo n°137 : Aile porche, façade ouest, couverture sur porche</p>	<p>Photo n°138 : Aile porche, façade ouest, couverture sur porche, détails des déformations</p>
