# **RAPPORT DE MISSION :**

**N° 2022.007.0110**

**Expertise – Diagnostic : Charpente et planchers  
en bois de la préfecture de la Seine Maritime (76).**

Le 20 Avril 2022

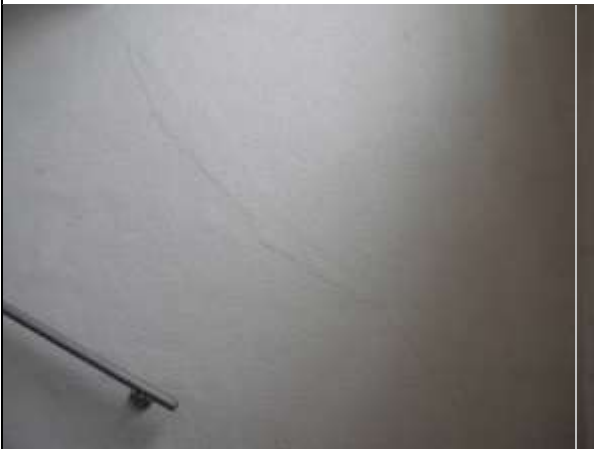
n°	zone	Description
4	Palier RDC-R+1	<p>Fissure sur le mur.</p> <div>

</div> <p>Photo 6 Fissure sur le mur</p>

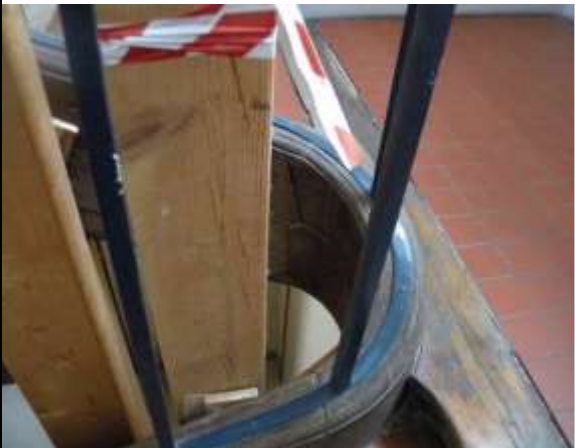
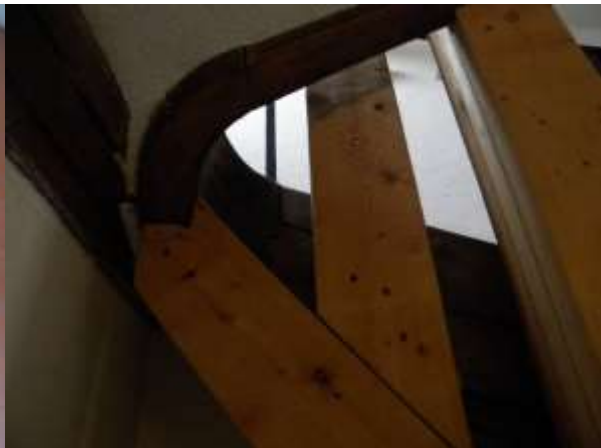
n°	zone	Description
5	Palier RDC-R+1	<p>Assemblages qui plaquent bien.</p> <div>

</div> <p>Photo 7 Assemblages qui plaquent bien      Photo 8 Assemblages qui plaquent bien</p>

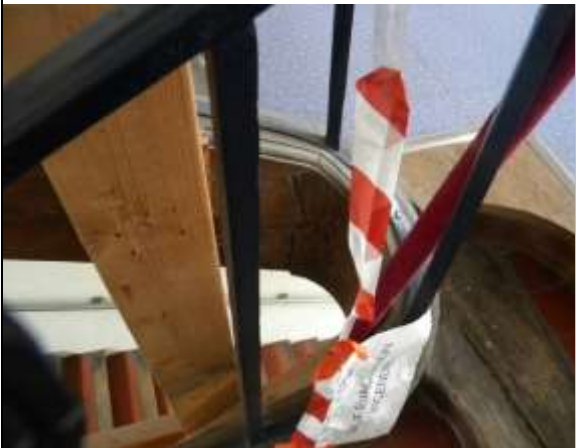
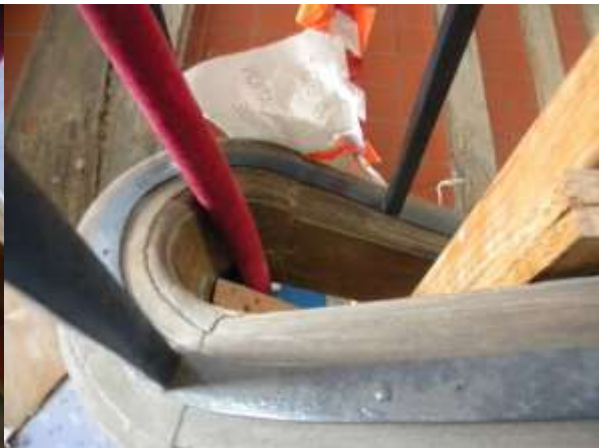
n°	zone	Description
9	R+1	Jeu assemblage en sous face d'environ 0,5cm.

Photo 13 Jeu assemblage en sous-face      Photo 14 Jeu assemblage en sous-face

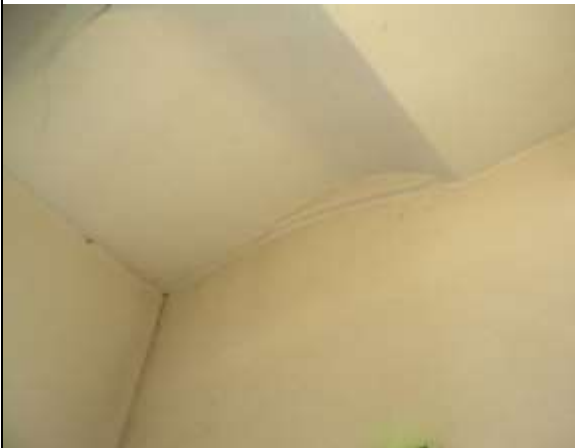
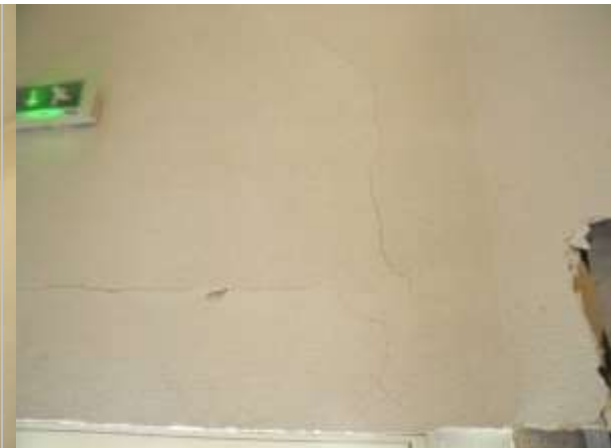
n°	zone	Description
11	Palier R+1- R+2	<p>Présence de fissures.</p> <div data-bbox="322 445 900 891" data-label="Image">

</div> <p>Photo 16 Présence de fissures      Photo 17 Présence de fissures</p>

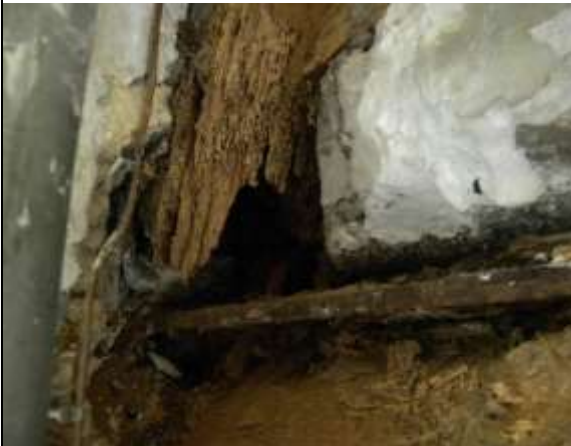
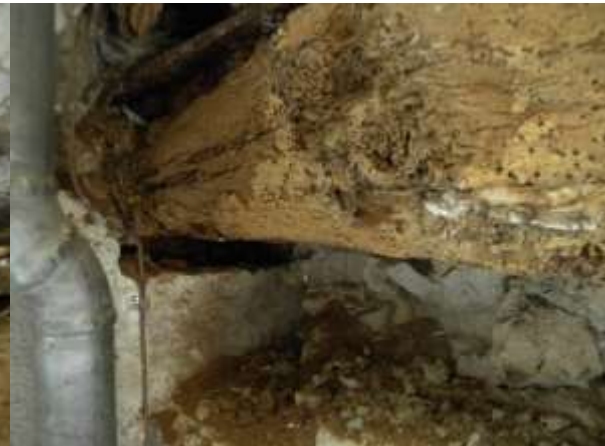
n°	zone	Description
15	Palier R+1 - R+2	<p>Très forte dégradation du pied d'arbalétrier qui a disparu. Très forte dégradation de l'entrait.</p> <div>

</div> <p>Photo 23 Très forte dégradation par agent biologique</p> <p>Photo 24 Très forte dégradation par agent biologique</p>

La dépose du doublage au palier intermédiaire R+1/R+2 met en évidence une très forte dégradation par agent biologique en pied de ferme de l'arbalétrier, de l'entrait et de l'assemblage entrait/arbalétrier (qui a complètement disparu). Il y a un risque potentiel pour la pérennité de l'ouvrage et pour la sécurité des personnes. Des actions sont à mener dans les plus brefs délais.

- La dépose du doublage au palier intermédiaire R+1/R+2 met en évidence une très forte dégradation par agent biologique en pied de ferme de l'arbalétrier, de l'entrait et de l'assemblage entrait/arbalétrier (qui a complètement disparu). Il y a un risque potentiel pour la pérennité de l'ouvrage et pour la sécurité des personnes. Un renforcement approprié de l'arbalétrier, de l'entrait et de l'assemblage entrait/arbalétrier devra être mis en œuvre sans délai dans la zone concernée.

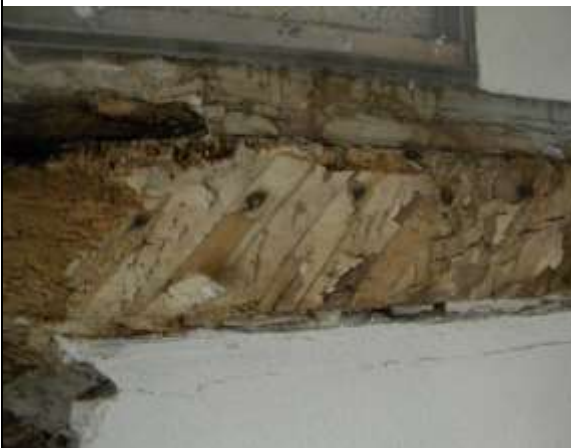
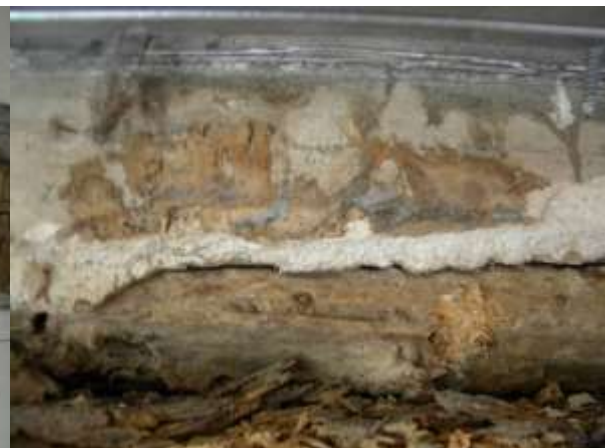
n°	zone	Description
16	Palier R+1 - R+2	<p>Présence d'agent biologique blanchâtre (prélèvement 1) et de dégradation par insectes (prélèvement 2). Mesure d'humidité H = 10,1%.</p> <div>

</div> <p>Photo 25 Agent biologique blanchâtre</p> <p>Photo 26 Agent biologique blanchâtre</p>

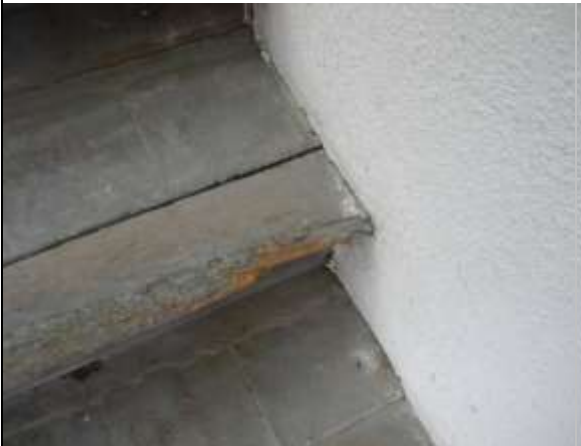
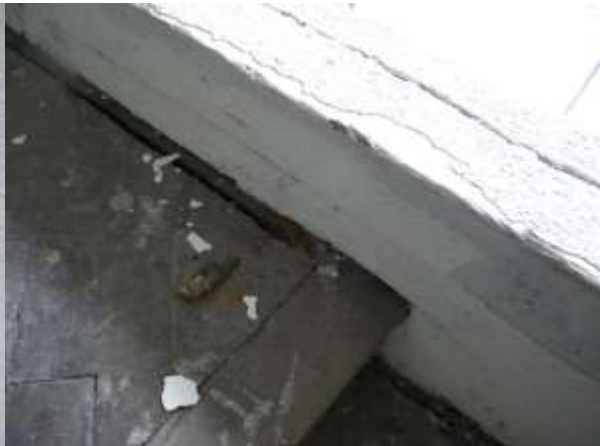
n°	zone	Description
19	R+2	<p>Dégradation par insectes marche palier intermédiaire. Légère dégradation par insectes vers fenêtre.</p> <div>

</div> <p>Photo 30 Dégradation par insectes      Photo 31 Légère dégradation par insectes</p>

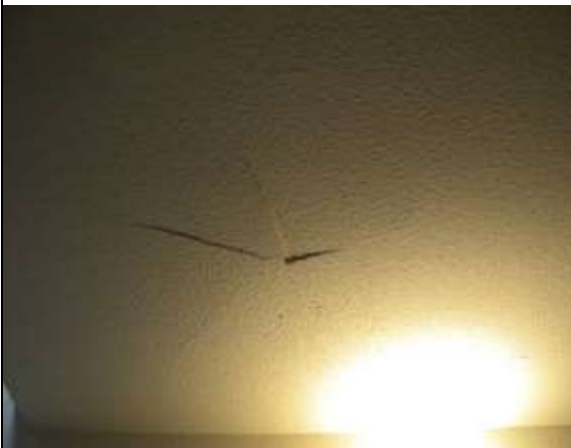
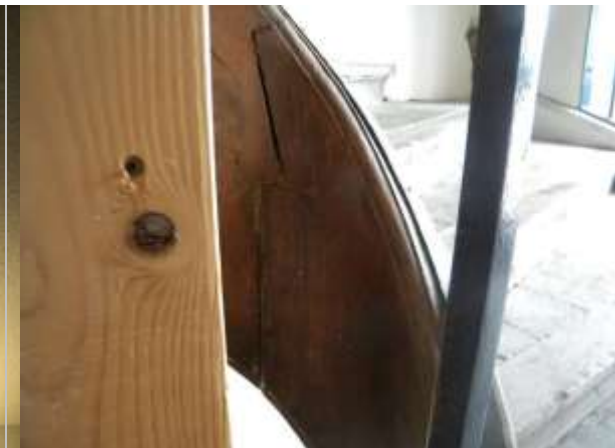
n°	zone	Description
21	R+2	<p>Fissure en sous-face. Jeu assemblage.</p> <div data-bbox="322 481 896 927" data-label="Image">

</div> <p>Photo 33 Fissure en sous-face      Photo 34 Jeu assemblage</p>

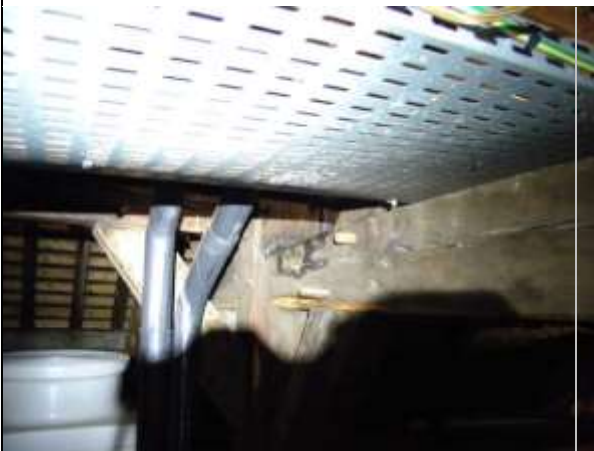
n°	zone	Description
37	Ferme 4	<p>Traces d'humidité sur ferme 4 dues à des fuites de la tuyauterie.</p> <div>

</div> <p>Photo 64 Traces d'humidité</p>

Les fuites de la machinerie observées devront être réparées afin d'éviter toute humidification des pièces de bois. Des investigations complémentaires devront être menées au droit de la fuite située vers la ferme 11 du bâtiment D afin d'évaluer l'état sanitaire du plancher sous-jacent.

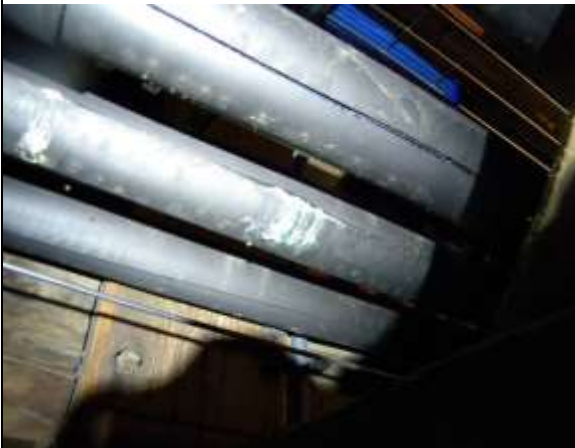
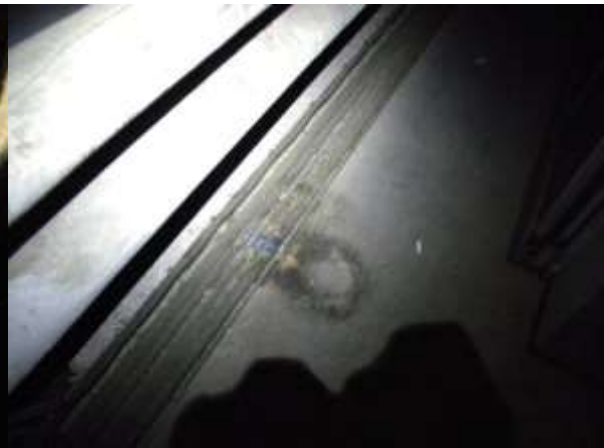
n°	zone	Description
38	Ferme 4	<p>Fuite tuyau vers ferme 4.</p> <div>

</div> <p>Photo 65 Fuite tuyau      Photo 66 Fuite tuyau</p>

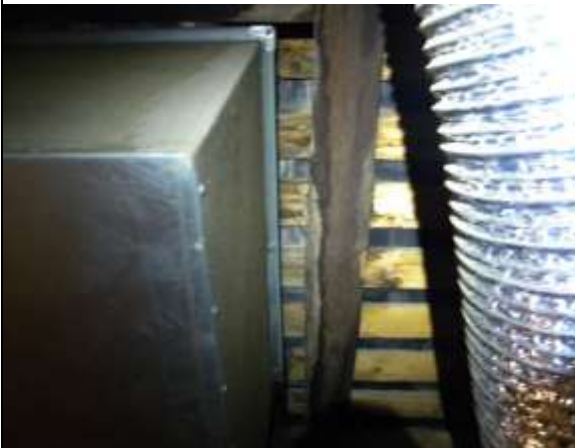
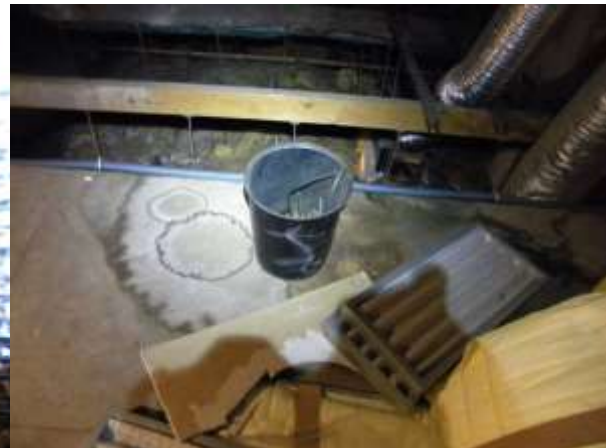
n°	zone	Description
51	Travée 8-9	Traces d'humidité aux alentours de la sortie de climatisation. Mesure d'humidité H = 12% environ.

Photo 90 Traces d'humidité      Photo 91 Traces d'humidité

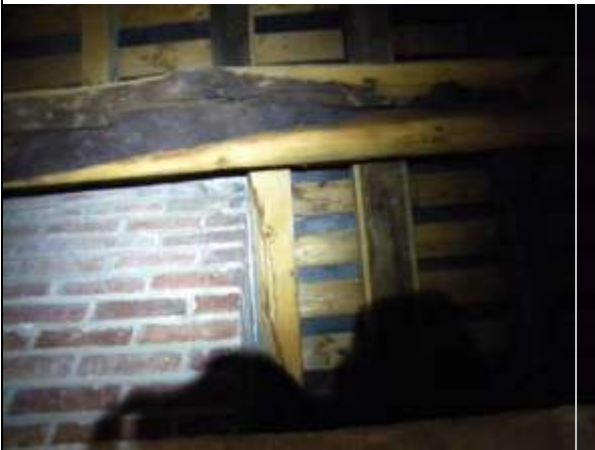
n°	zone	Description
54	Travée 10-11	<p>Traces d'humidité au droit du conduit de cheminée.</p>

<p>Photo 95 Traces d'humidité</p>

Nous préconisons en premier lieu une restauration de la parfaite étanchéité du plan de couverture, aussi bien en partie courante qu'au niveau des points singuliers (sorties en toiture, noues, conduits de cheminées, ...). Cela peut passer par une réfection complète de la couverture de chacun des bâtiments. Les pièces présentant de fortes dégradations (au droit de la fuite en toiture du bâtiment D notamment) devront être remplacées sans délai.

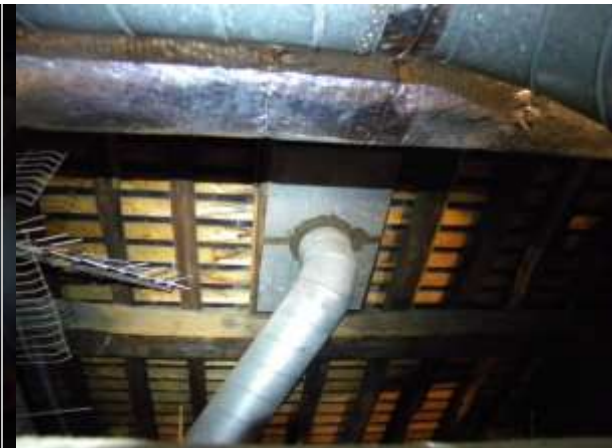
n°	zone	Description
57	Travée 12-13	<p>Traces d'humidité au voisinage de la sortie en toiture sur versant Nord et versant Sud.</p> <div>

</div> <p>Photo 100 Traces d'humidité versant Nord      Photo 101 Traces d'humidité versant Sud</p>

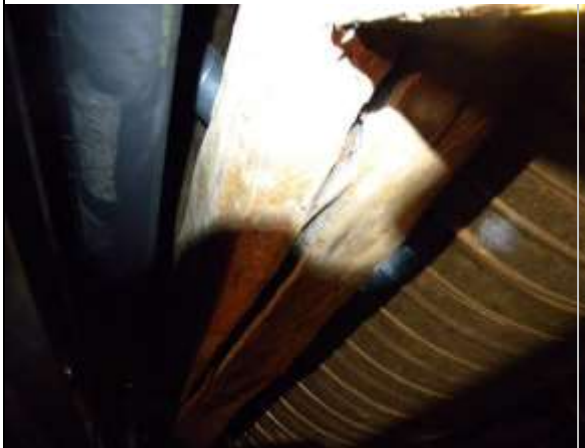
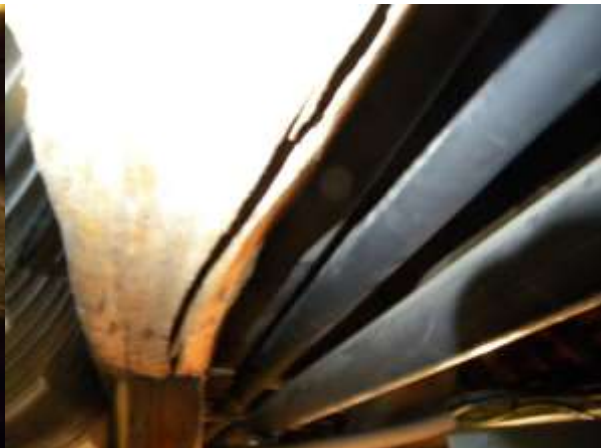
n°	zone	Description
60	Ferme 14	<p>Fente importante sous-face poutre.</p>

<p>Photo 106 Fente importante      Photo 107 Fente importante</p>

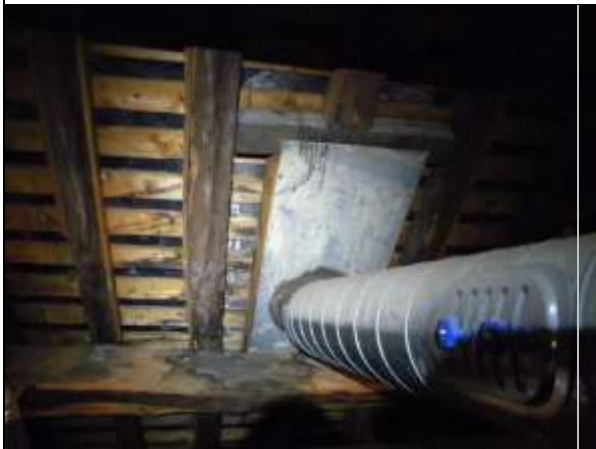
n°	zone	Description
61	Travée 14-15	<p>Traces d'humidité au voisinage de la sortie en toiture.</p>

<p>Photo 108 Fente importante</p>

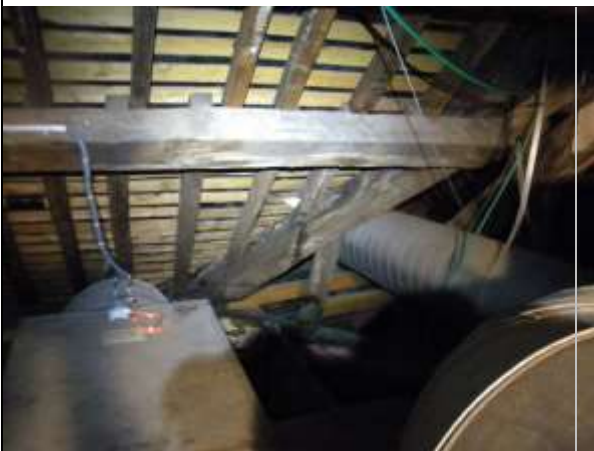
n°	zone	Description
63	Travée 15-16	<p>Traces d'humidité sur la noue.</p> <div>

</div> <p>Photo 111 Traces d'humidité</p>

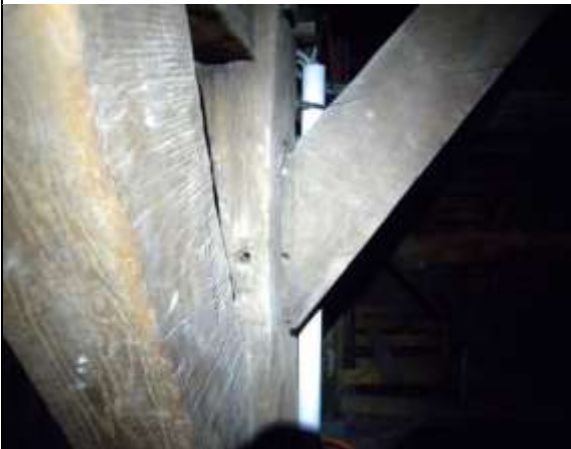
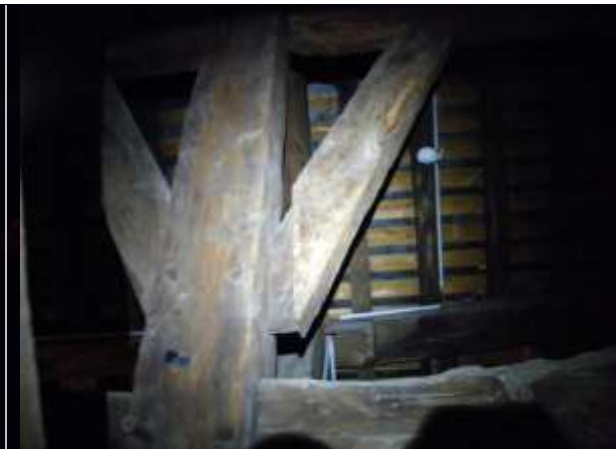
n°	zone	Description
65	Ferme 16	<p>Absence de chevilles et contrefiches qui sortent de leur mortaise.</p>

<p>Photo 114 Contrefiche sort de la mortaise      Photo 115 Contrefiche sort de la mortaise</p>

- Les fuites de la machinerie observées dans les combles devront être réparées afin d'éviter toute humidification des pièces de bois. Des investigations complémentaires devront être menées au droit de la fuite située vers la ferme 11 du bâtiment D afin d'évaluer l'état sanitaire du plancher sous-jacent.
- Les jeux d'assemblages devront être repris par la mise en place d'une nouvelle cheville de maintien lorsque celle-ci est manquante ou par vissage approprié par exemple.

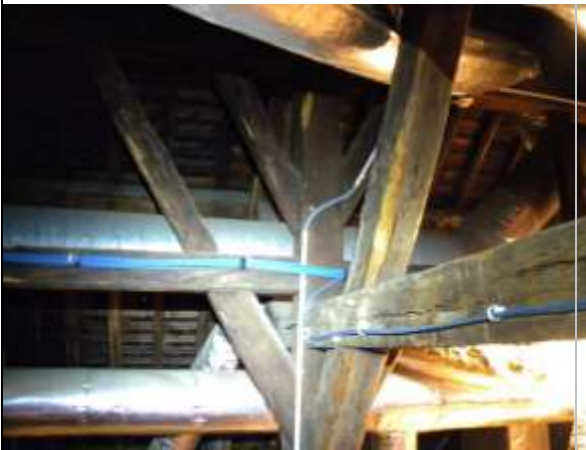
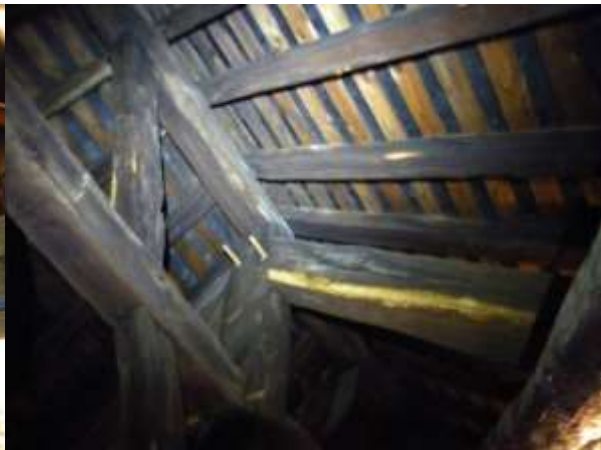
n°	zone	Description
71	Ferme 2	Vues générales. Traces d'humidité au faitage.

Photo 124 Vue générale      Photo 125 Traces d'humidité

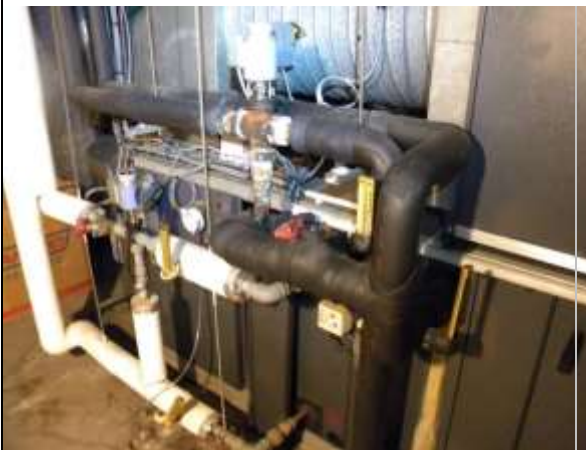
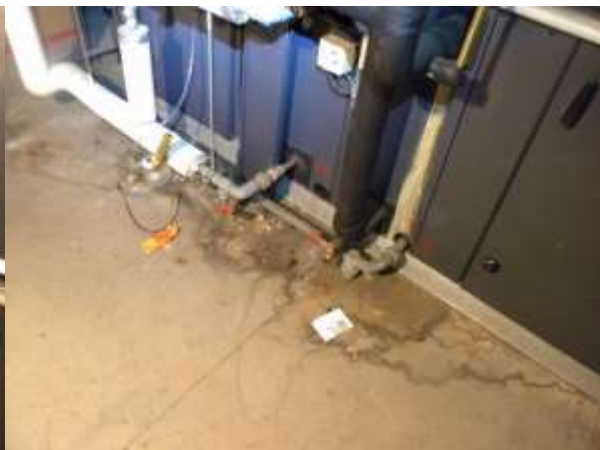
n°	zone	Description
75	Travée 4-5	<p>Fuite machinerie.</p> <div data-bbox="322 443 911 891" data-label="Image">

</div> <p>Photo 132 Fuite machinerie</p> <div data-bbox="911 443 1513 891" data-label="Image">

</div> <p>Photo 133 Fuite machinerie</p>

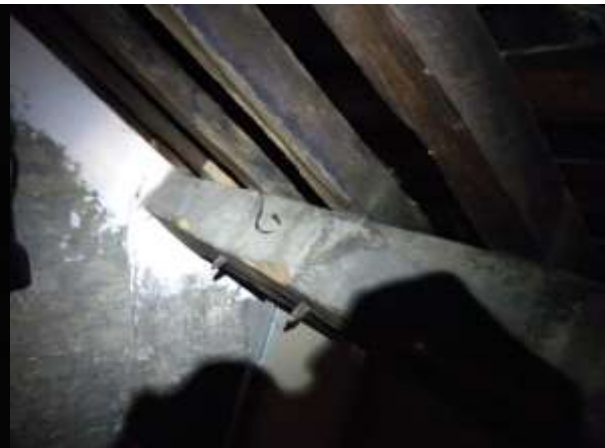
n°	zone	Description
81	Travée 7-8	<p>Jour couverture et traces d'humidité versant Nord.</p>

<p>Photo 141 Jour couverture      Photo 142 Trace d'humidité</p>

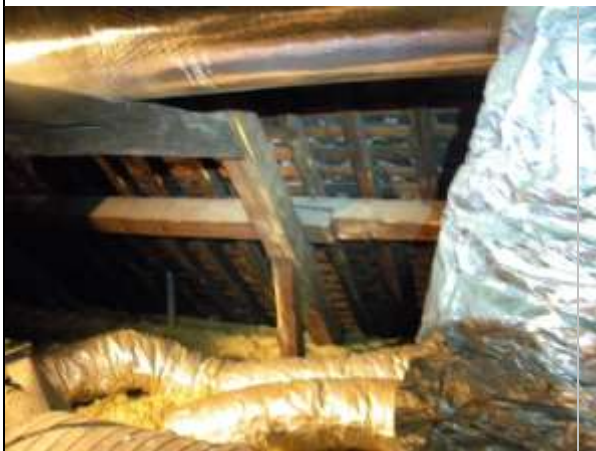
n°	zone	Description
86	Ferme 9	<p>Jeu trait de Jupiter versant Sud.</p> <div>

</div> <p>Photo 150    Jeu trait de Jupiter</p>

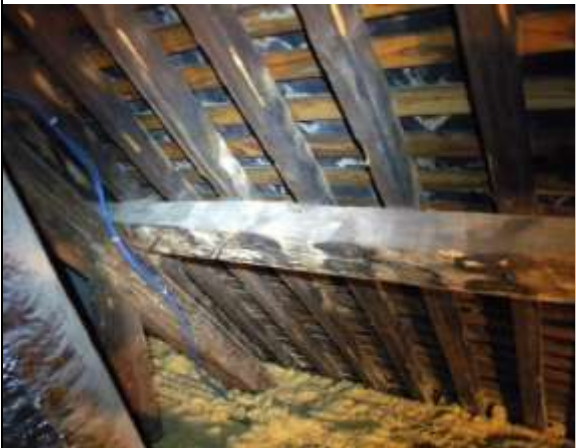
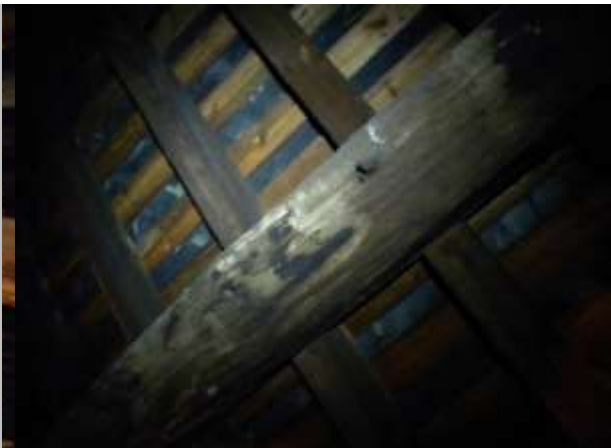
n°	zone	Description
87	Travée 9-10	<p>Traces d'humidité sur versant Nord.</p> <div>

</div> <p>Photo 151 Traces d'humidité      Photo 152 Traces d'humidité</p>

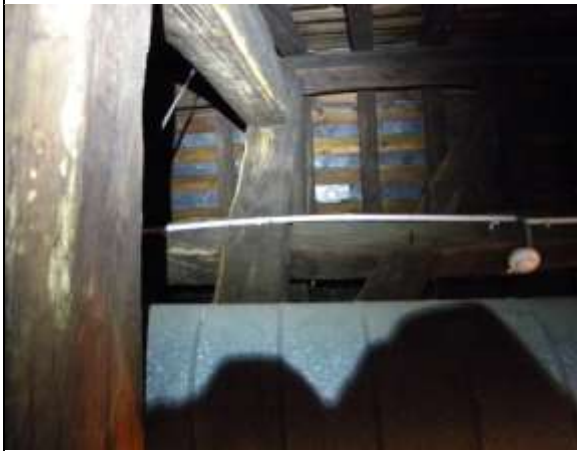
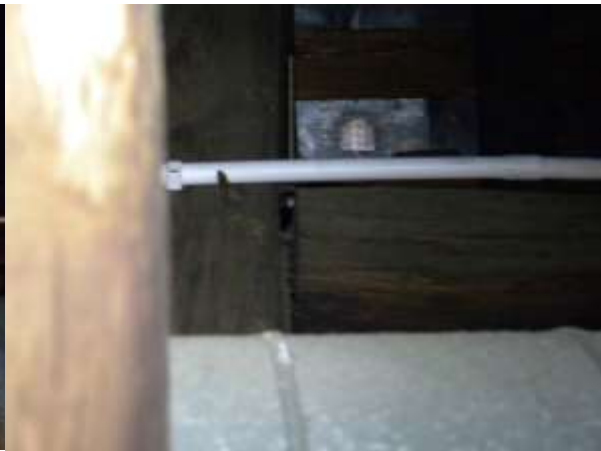
n°	zone	Description
90	Ferme 10	<p>Jeu assemblage poutre/poinçon ferme 10.</p> <div>

</div> <p>Photo 157 Jeu assemblage      Photo 158 Jeu assemblage</p>

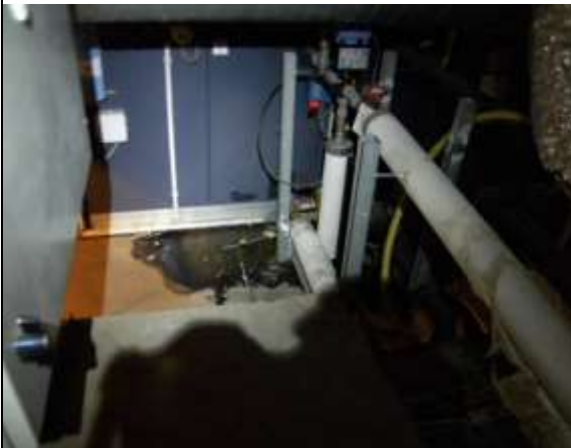
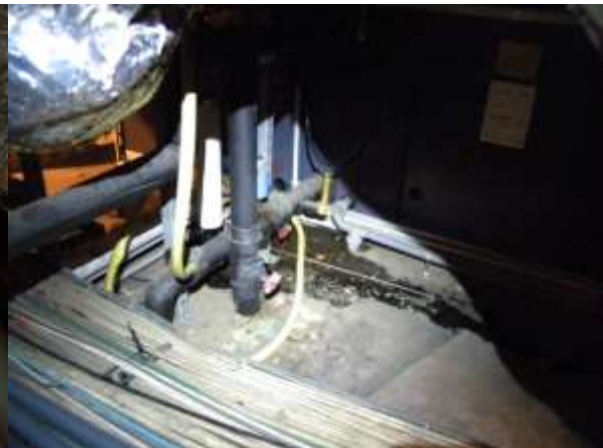
n°	zone	Description
93	Ferme 11	<p>Fuite machinerie.</p> <div data-bbox="322 445 896 891" data-label="Image">

</div> <p>Photo 162 Fuite machinerie      Photo 163 Fuite machinerie</p>

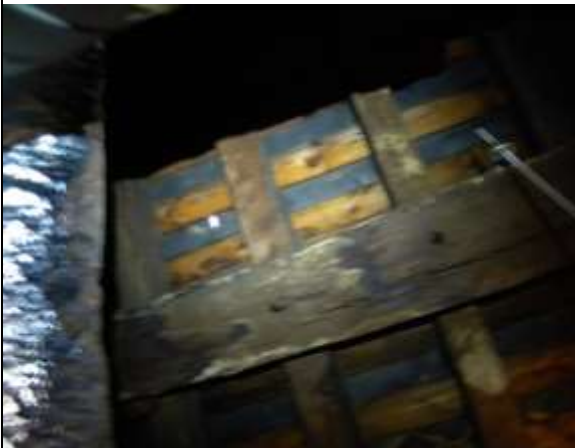
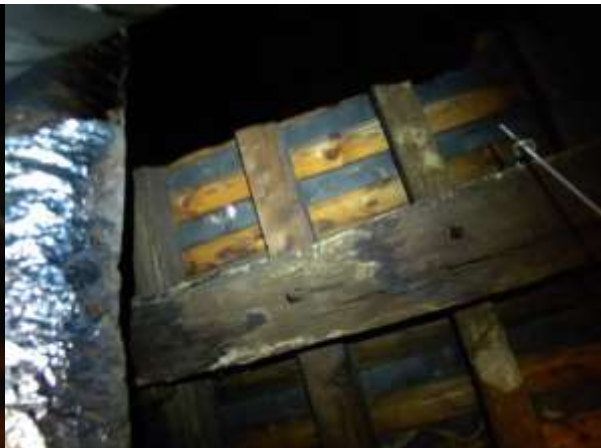
n°	zone	Description
97	Ferme 13	Traces d'humidité et jour couverture versant Nord.

Photo 170 Jour couverture      Photo 171 Traces d'humidité

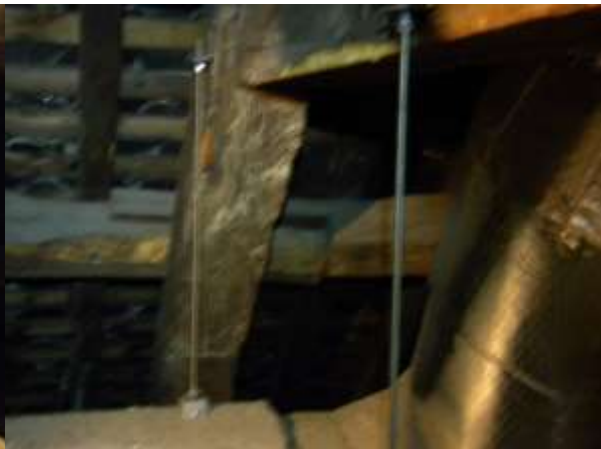
n°	zone	Description
98	Ferme 13	Jeu trait de Jupiter versant Sud.

Photo 172 Jeu trait de Jupiter      Photo 173 Jeu trait de Jupiter

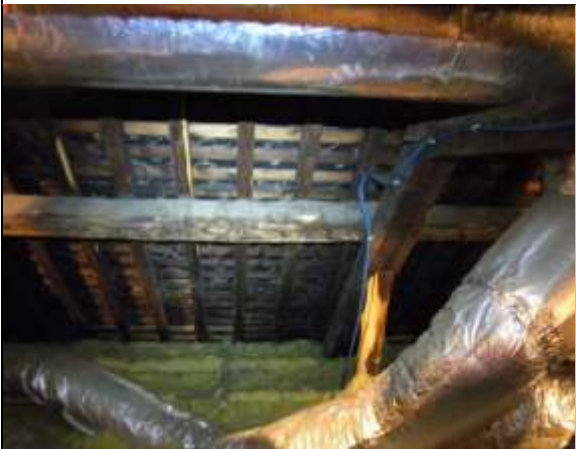
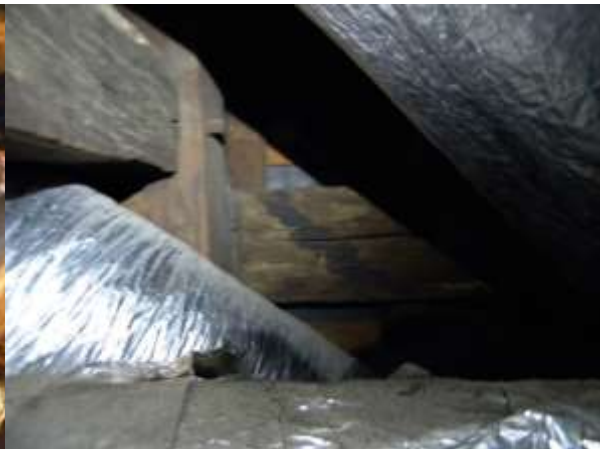
n°	zone	Description
100	Ferme 14	<p>Traces d'humidité versant Sud et versant Nord.</p> <div>

</div> <p>Photo 176 Traces d'humidité versant Sud      Photo 177 Traces d'humidité versant Nord</p>

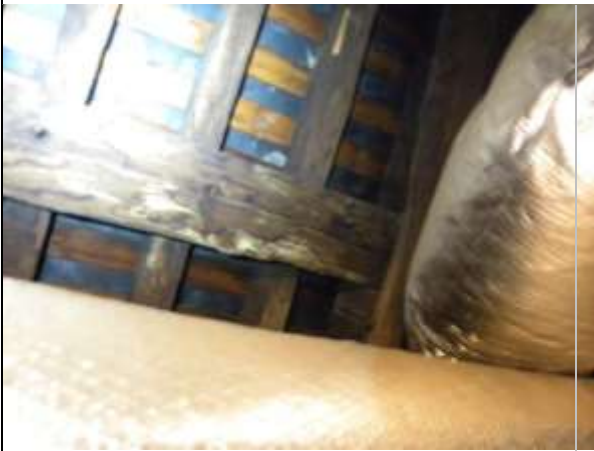
n°	zone	Description
102	Travée 14-15	<p>Traces d'humidité versant Nord.</p> <div>

</div> <p>Photo 180 Traces d'humidité versant Nord</p>

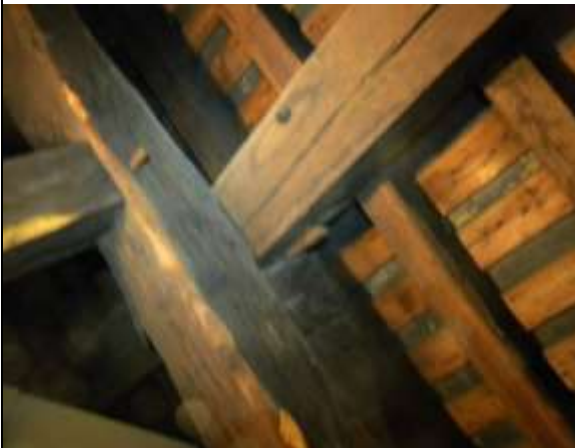
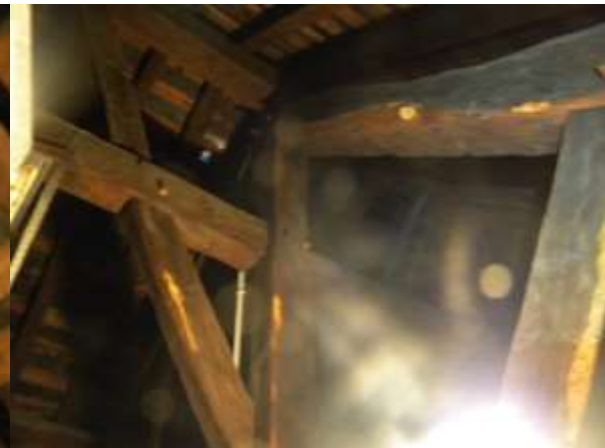
n°	zone	Description
111	Ferme 16	<p>Vues générales. Jeu trait de Jupiter.</p>

<p>Photo 195    Jeu trait de Jupiter                      Photo 196    Vue générale</p>

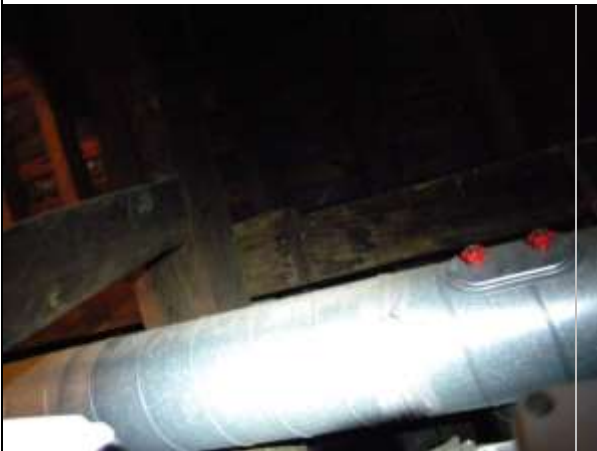
n°	zone	Description
112	Ferme 16	<p>Traces d'humidité versant Sud.</p>

<p>Photo 197    Traces d'humidité</p>

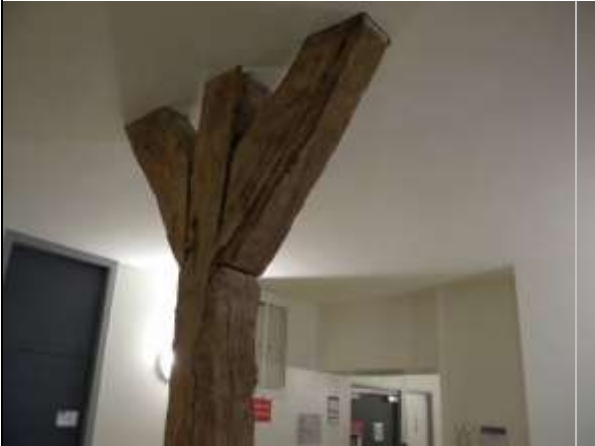
n°	zone	Description
115	Ferme 8	<p>Traces d'humidité ferme 8.</p>

<p>Photo 202 Traces d'humidité</p>

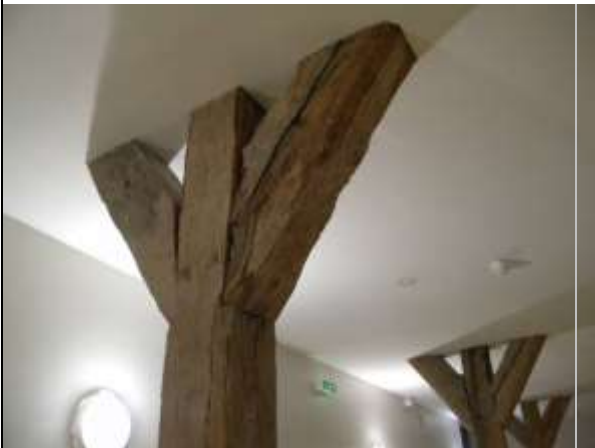
n°	zone	Description
119	Ferme 13	<p>Traces d'humidité.</p>

<p>Photo 207 Traces d'humidité</p>

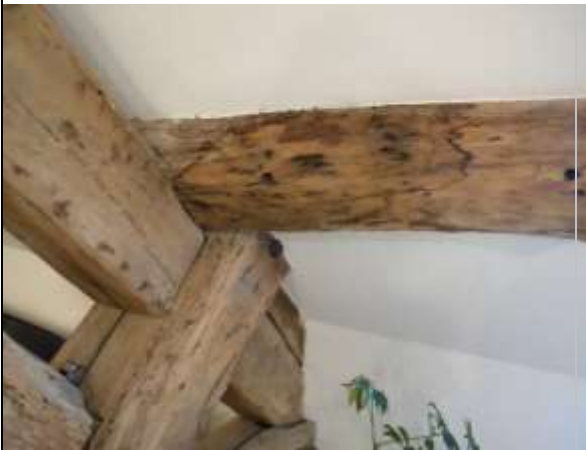
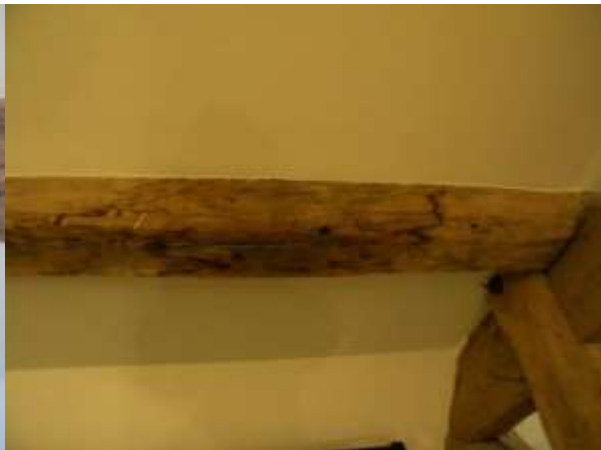
n°	zone	Description
121	Ferme 16	<p>Traces d'humidité versant Nord.</p> <div>

</div> <p>Photo 209 Traces d'humidité      Photo 210 Traces d'humidité</p>
