PREFECTURE DE LA SEINE-MARITIME

CONSTATS VISUELS & DIAGNOSTIC TECHNIQUE

Portant sur l'état d'infestation parasitaire
de l'immeuble de l'Hôtel de Préfecture de la Seine-Maritime
Sis 7 place de la madeleine, CS16036, 76036 Rouen CEDEX

Constat établi suivant la norme NF P 03-200.

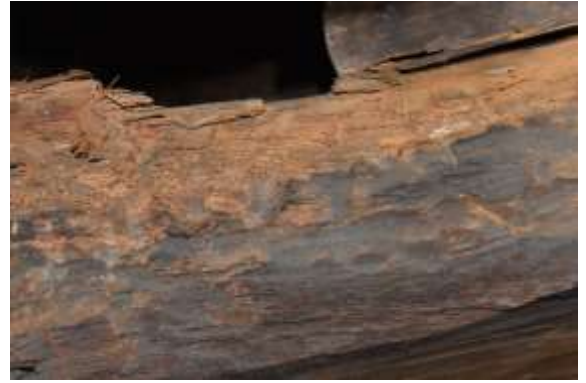
PHOTO 13

LOCAL ET ZONE EXAMINEE	Combles en grenier versant Nord, pied de noue Est en extrémité Ouest de l'aile
ELEMENT CONCERNE	Pieds d'arbalétrier de noue et sablière (PHOTOS 13 à 15)
RESULTAT DE L'INFESTATION	PRELEVEMENT N°6 DE L'ANALYSE MYCOLOGIQUE DU 08 MAI 2019. Attaque active de grosse vrillette (<i>Xestobium Rufovillosum</i>) et présence de feutrages mycéliens de champignons lignivores à production de pourriture fibreuse de type <i>Donkioporia expansa</i>. Ces développements sont actifs.
REMARQUES	Prévoir un traitement fongicide curatif sur les zones contaminées. Un traitement insecticide curatif à cœur de bois est préconisé sur les zones attaquées par les larves de <i>Xestobium rufovillosum</i> .

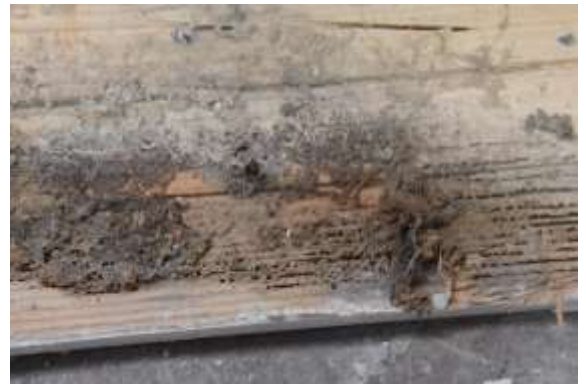
PHOTO 29

LOCAL ET ZONE EXAMINEE	CAGE ESCALIER CENTRAL
ELEMENT CONCERNE	SAS SOUS ESCALIER au RDC : plinthe (PHOTOS 29 à 31)
RESULTAT DE L'INFESTATION	PRELEVEMENT N°7 DE L'ANALYSE MYCOLOGIQUE DU 08 MAI 2019. Attaque active d'Insectes à Larves Xylophages (ILX) de type Charançon.
REMARQUES	Taux d'humidité élevé dans ce sas qui est dépourvu de ventilation.

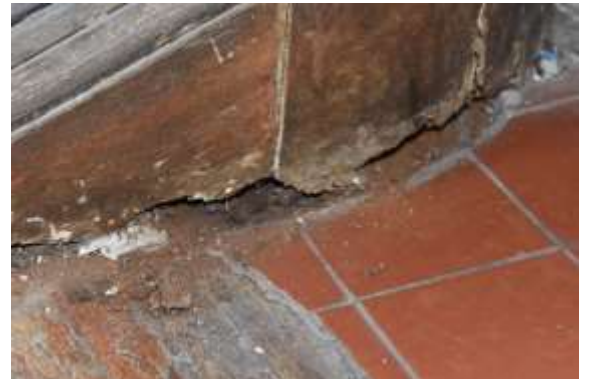
PHOTO 33

LOCAL ET ZONE EXAMINEE	CAGE ESCALIER CENTRAL
ELEMENT CONCERNE	Limon central de l'escalier entre R+1 et R+2 (PHOTOS 32 à 36)
RESULTAT DE L'INFESTATION	Attaque ancienne de grosse vrillette (Xestobium Rufovillosum).
REMARQUES	L'empochement des contre marches dans le limon est dégradé en profondeur.

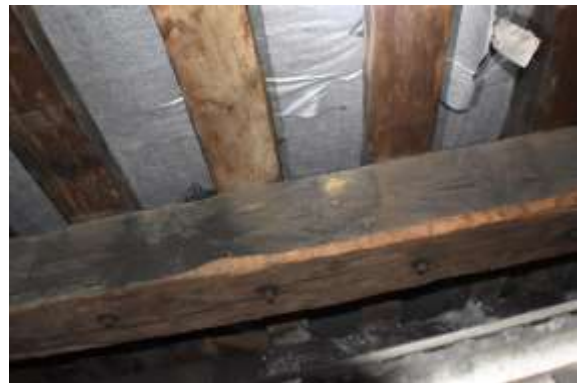
PHOTO 09

LOCAL ET ZONE EXAMINEE	AILE OUEST
ELEMENT CONCERNE	CHARPENTE (PHOTOS 08 à 10)
RESULTAT DE L'INFESTATION	Traces ponctuelles d'attaques d'ILX de type grosse vrillette.
REMARQUES	Un traitement insecticide curatif est préconisé.
