**RESTAURATION DES TOITURES DE LA PREFECTURE DE SEINE MARITIME
LOT N°2 / TRAITEMENT INSECTICIDE ET FONGICIDE DES BOIS**

**DOSSIER DES OUVRAGES EXECUTES
TRANCHE CONDITIONNELLE 4 - BATIMENT B**

Edifice : Seine-Maritime – Rouen – Préfecture – Bâtiment B

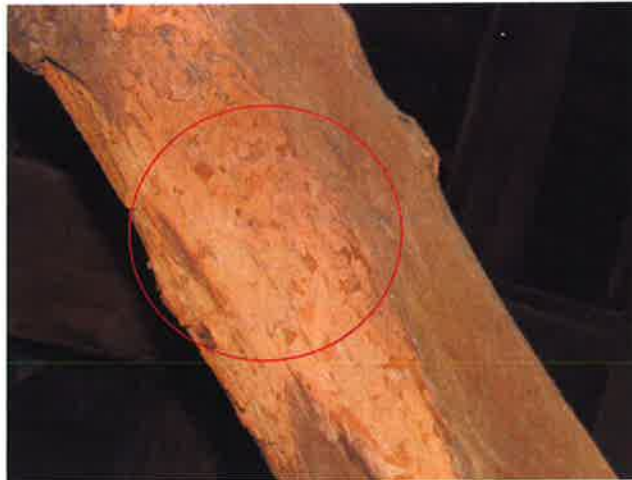
Une activité d'insectes à larves xylophages de type *Xestobium Rufovillosum* (grosse vrillette) et *Anobium Punctatum* (petite vrillette) apparaît dans les bois.

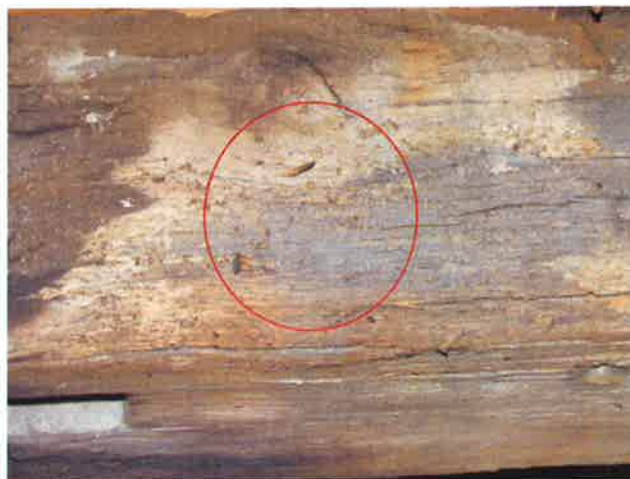
Des infiltrations d'eau ont favorisé l'émergence de foyers de champignons lignivores et d'insectes à larves xylophages sur les bois de la charpente.
