# Rénovation des toitures des bâtiments D et Central de la Préfecture du département de la Seine Maritime et de la région Normandie

## Programme des travaux

*Ind B 29/08/2025*

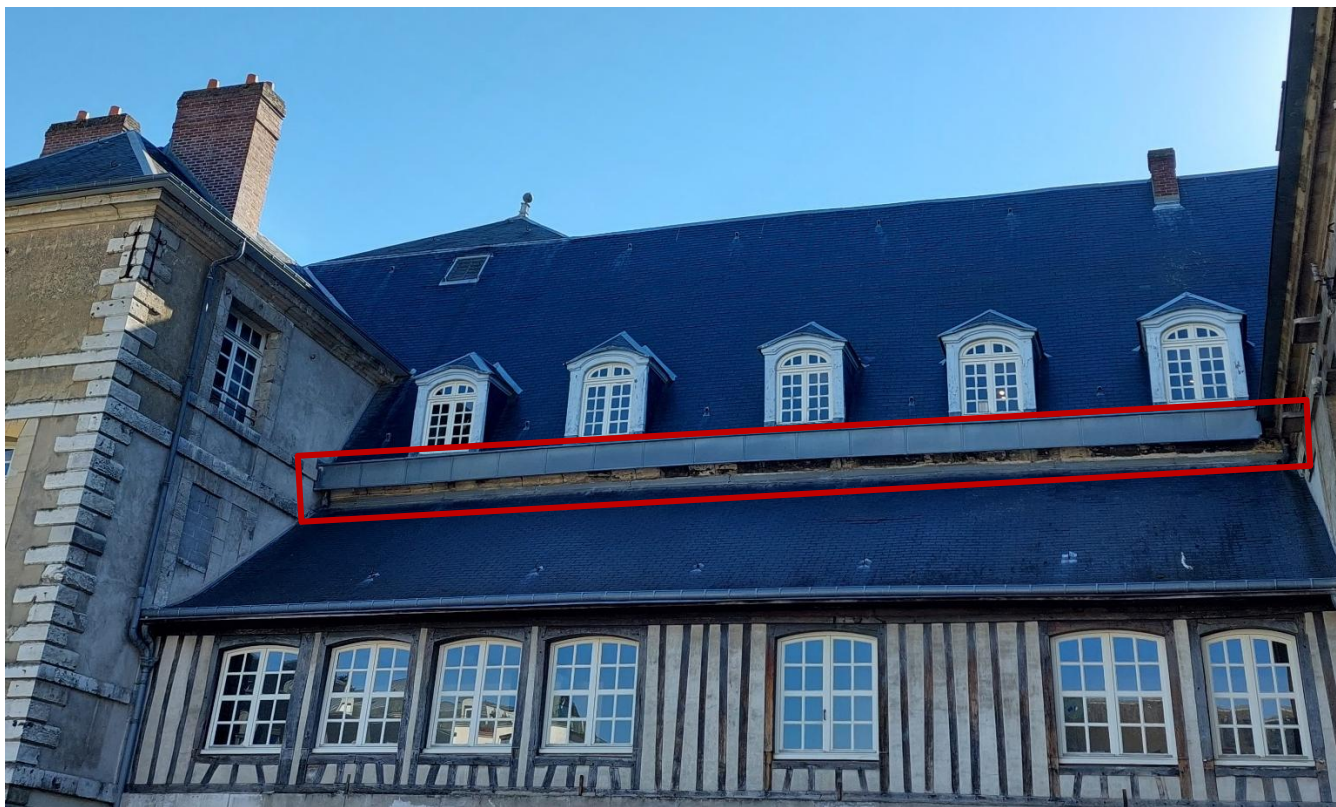
Les charpentes reposent sur les murs en maçonnerie périphériques. Les rapports d'expertise notent certaines pierres de corniche endommagées ou déchaussées. Dans le cadre de la mission de réfection des toitures, il est aussi question de remplacer les maçonneries trop endommagées en couronnement de ces murs (corniche) qui supportent la toiture, le chéneau, ou les charpentes.

*Photographie montrant des pierres de corniche endommagées*

Concernant les pierres de corniche atteintes de pathologies, il s'agira de rejoiner, de consolider ou de remplacer ces dernières en fonction du degré de gravité de la dégradation. Ces opérations auront toutes comme objectif de traiter à l'identique les façades, le bâtiment étant inscrit à l'inventaire supplémentaire des Monuments Historiques.

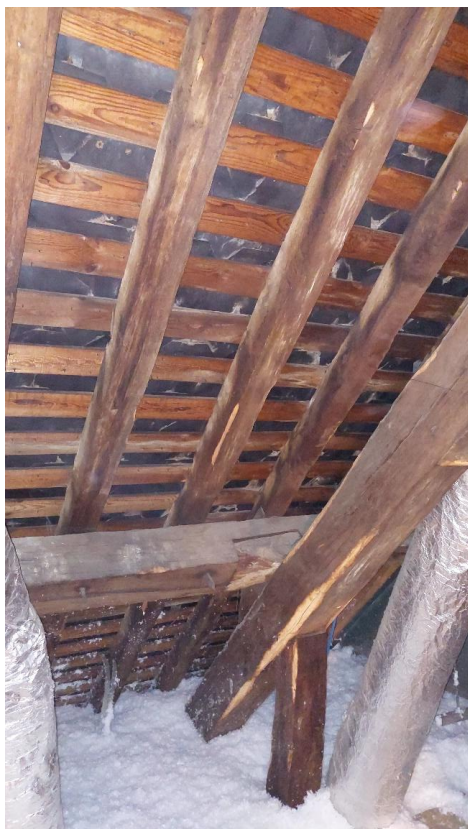
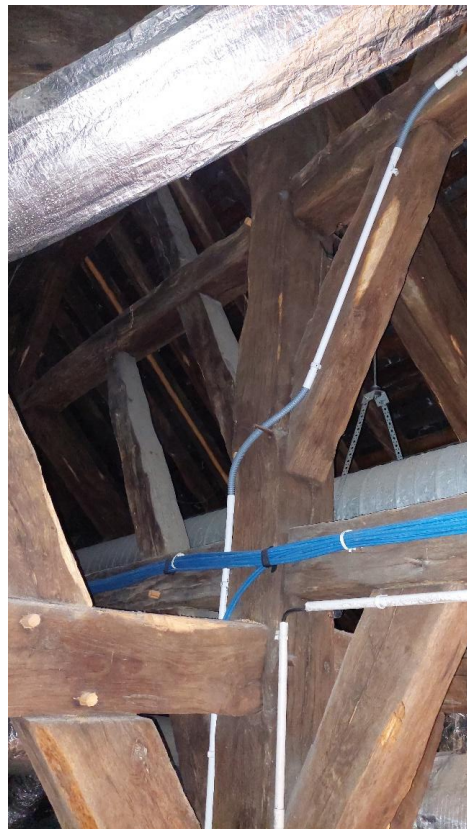
- Pathologie 1 – Dégradation par insectes et champignons : Les rapports de diagnostic associent ces dégradations à la « grosse vrillette » mais également à des champignons lignivores. Ces dégradations semblent le plus prononcées sur le bâtiment D. Cette pathologie peut concerner tous les types d'éléments de charpente (Fermes, pannes, chevrons, liteau) mais semble rester relativement localisée.

- Pathologie 3 – Absence de chevilles de maintien des assemblages : Certains assemblages en bois ne disposent plus de cheville en bois permettant de les retenir fermés. Un relevé systématique des assemblages concernés n'a pas été fait mais des exemples sont donnés dans les rapports de diagnostic.

*Photographie des charpentes existantes (à noter la présence de l'isolation soufflée à protéger).*

- Pathologie 1 – Dégradation par insectes et champignons : Selon les rapports de diagnostic, ces dégradations devront être traitées avec des fongicides et insecticides actifs par une entreprise spécialisée. Il sera également nécessaire de replacer ou de renforcer les éléments de charpente dont la section a été trop endommagée par ces attaques.
- Pathologie 2 – Jeux d'assemblages en bois : Selon les diagnostics, ces défauts devront être repris par vissage quand ils représentent un défaut structurel.
- Pathologie 3 – Absence de chevilles de maintien des assemblages : Des nouvelles chevilles devront être disposées pour tenir ces assemblages.

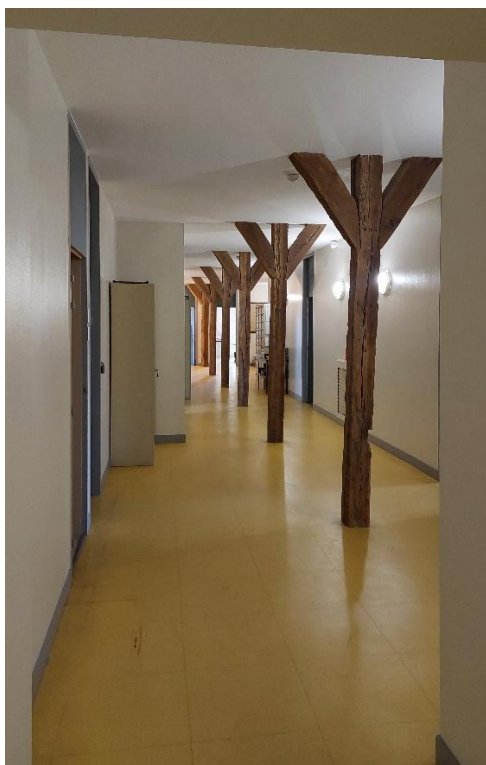
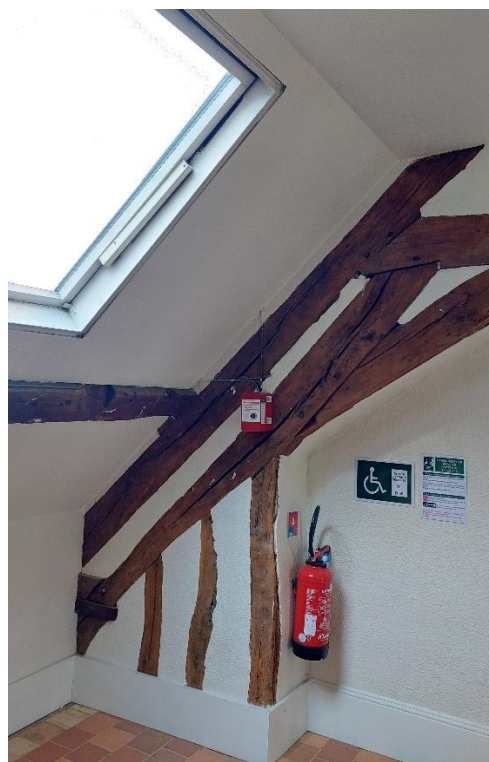
Ponctuellement, certains rampants de locaux habités sont doublés mais non isolés (notamment dans le retour entre le bâtiment central et le bâtiment D). L'intervention de réfection de la couverture sera donc également l'occasion d'isoler ces portions de toiture derrière le doublage existant.

*Images des combles habités et doublés sous les rampants*

La dépose de la toiture sera l'occasion de confirmer qu'aucune humidité résiduelle n'a endommagé l'intérieur des doublages, mais aussi de vérifier l'état des charpentes non-visibility jusqu'alors. En effet il est primordial de poser la couverture sur un complexe de toiture sain et sec. Tout doublage ayant subi une infiltration d'eau sera à remplacer.
