## Rapport de diagnostic

### DIAGNOSTIC STRUCTURE TOITURE TERRASSE PRÉFECTURE DE LA RÉUNION – SITE MESSAGERIES, 6 RUE DES MESSAGERIES, SAINT DENIS (974)

La Préfecture de la Réunion a décidé d'établir un **diagnostic structurel du plancher haut du R+1 pour évaluer sa solidité, dans le but de permettre l'installation de panneaux solaires**.

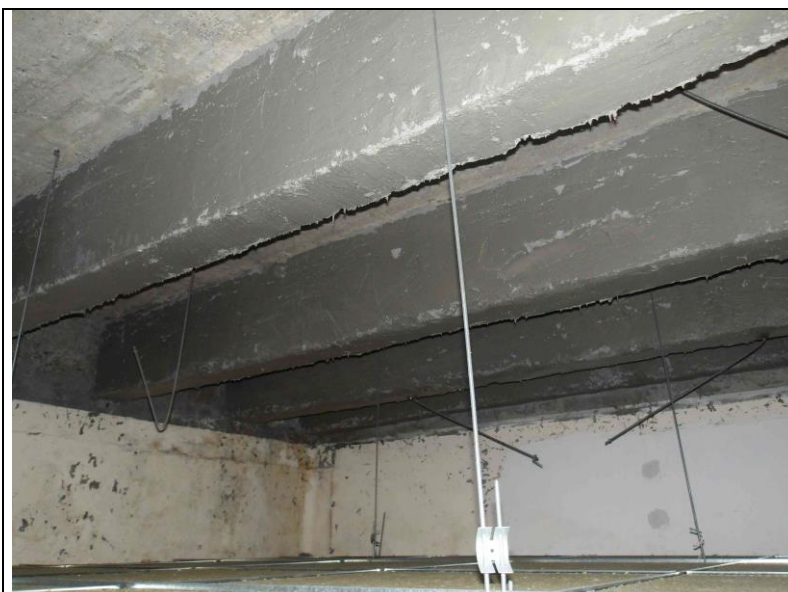
Photo 1

Localisation : Sous face PH R+1

Plancher composé de poutrelles et d'une dalle en béton armé

Bon état général

L'entraxe des poutrelles est estimé à environ 70 cm

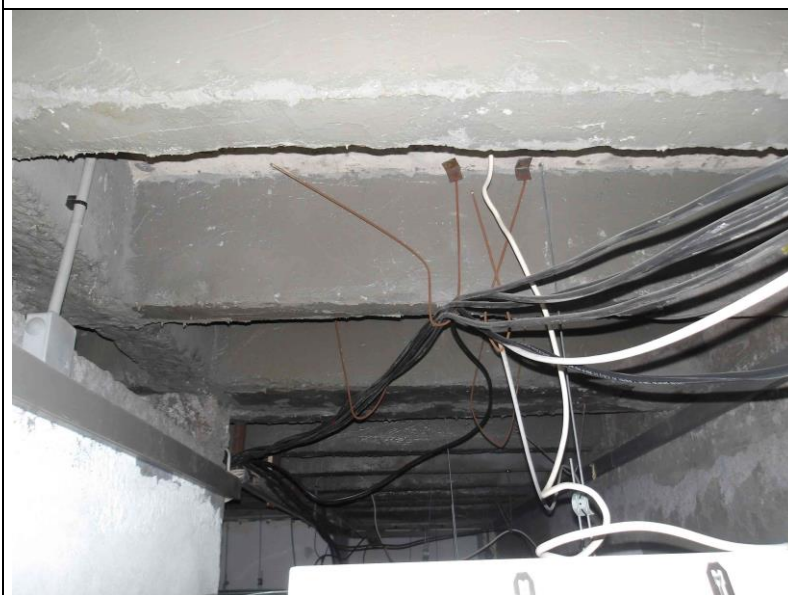
Photo 2

Localisation : Sous face PH R+1

Plancher composé de poutrelles et d'une dalle en béton armé

Bon état général

L'entraxe des poutrelles est estimé à environ 70 cm

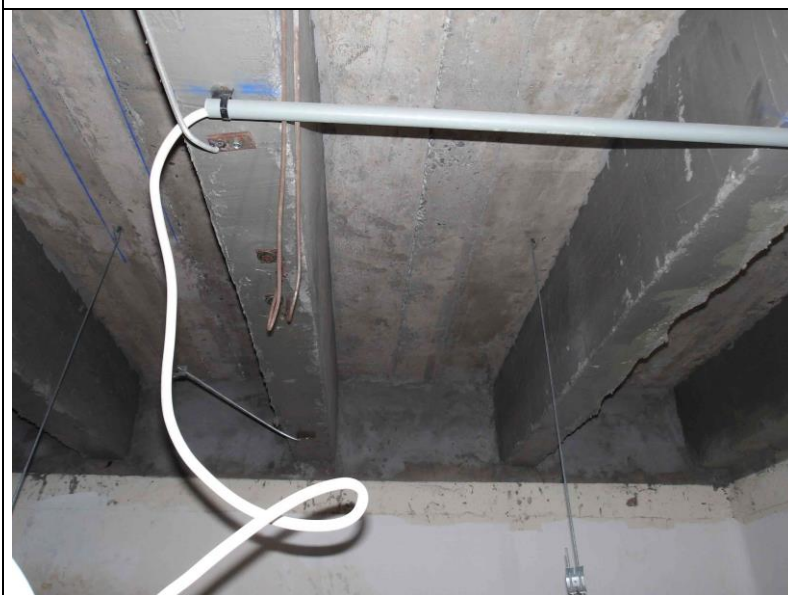
Photo 3

Localisation : Sous face PH R+1

Plancher composé de poutrelles et d'une dalle en béton armé

Bon état général

L'entraxe des poutrelles est estimé à environ 70 cm

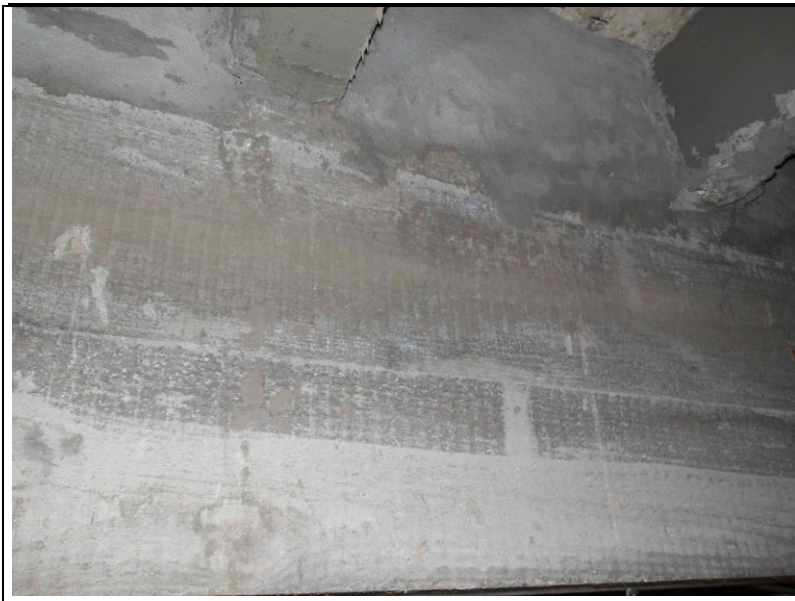
<b>Poutres</b>	- Poutres béton armé	PH R+1	4	Bon état

<p><i>Photo 4</i></p> <p><i>Localisation : Sous face PH R+1</i></p> <p><i>Poutres béton armé en bon état général</i></p>

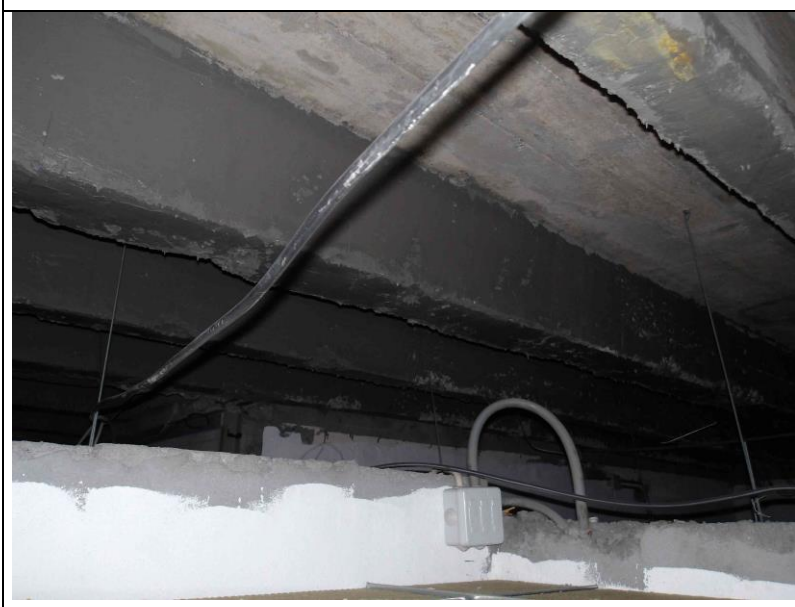
<p><i>Photo 5</i></p> <p><i>Localisation : Sous face PH R+1</i></p> <p><i>Plancher composé de poutrelles et d'une dalle en béton armé</i></p> <p><i>Bon état général</i></p> <p><i>L'entraxe des poutrelles est estimé à environ 70 cm</i></p>

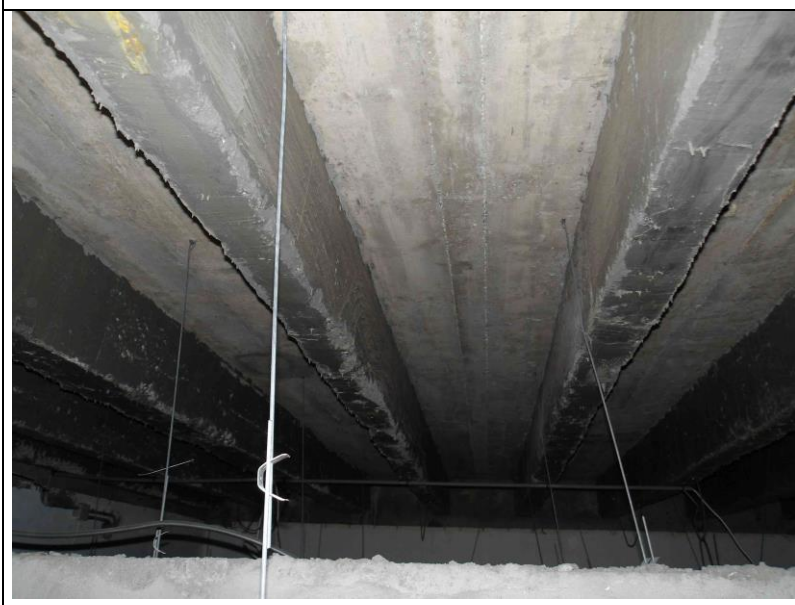
<p><i>Photo 6</i></p> <p><i>Localisation : Sous face PH R+1</i></p> <p><i>Plancher composé de poutrelles et d'une dalle en béton armé</i></p> <p><i>Bon état général</i></p> <p><i>L'entraxe des poutrelles est estimé à environ 70 cm</i></p>

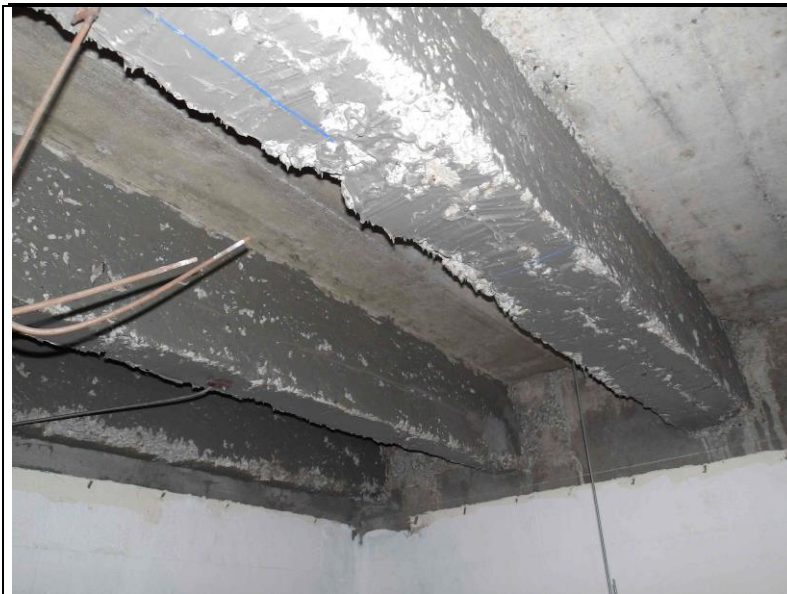
Photo 7

Localisation : Sous face PH R+1

Plancher composé de poutrelles et  
d'une dalle en béton armé

Bon état général

Quelques nids de cailloux

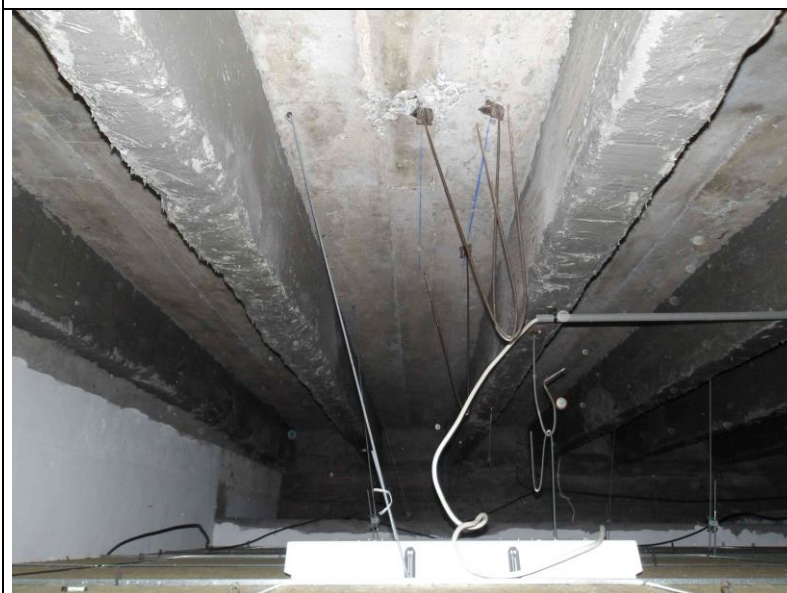
Photo 8

Localisation : Sous face PH R+1

Plancher composé de poutrelles et  
d'une dalle en béton armé

Bon état général

Quelques nids de cailloux

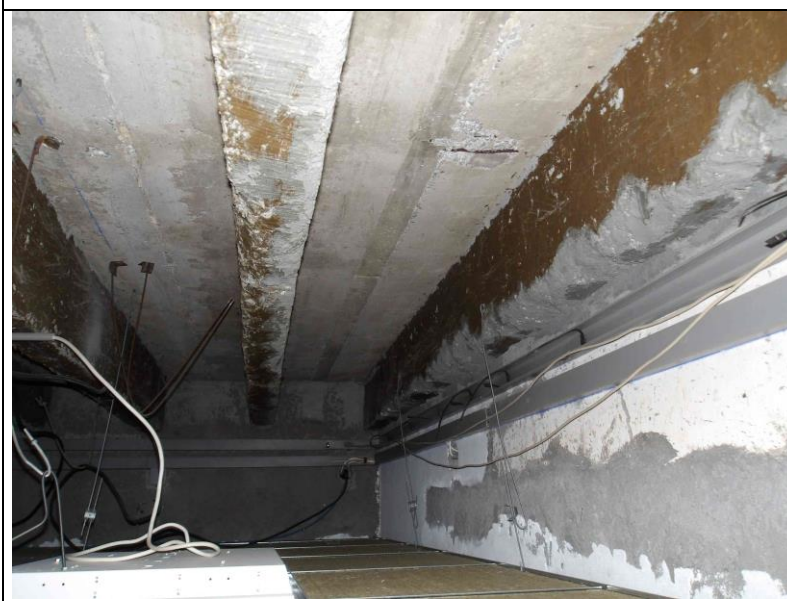
Photo 9

Localisation : Sous face PH R+1

Plancher composé de poutrelles et  
d'une dalle en béton armé

Bon état général

Quelques nids de cailloux

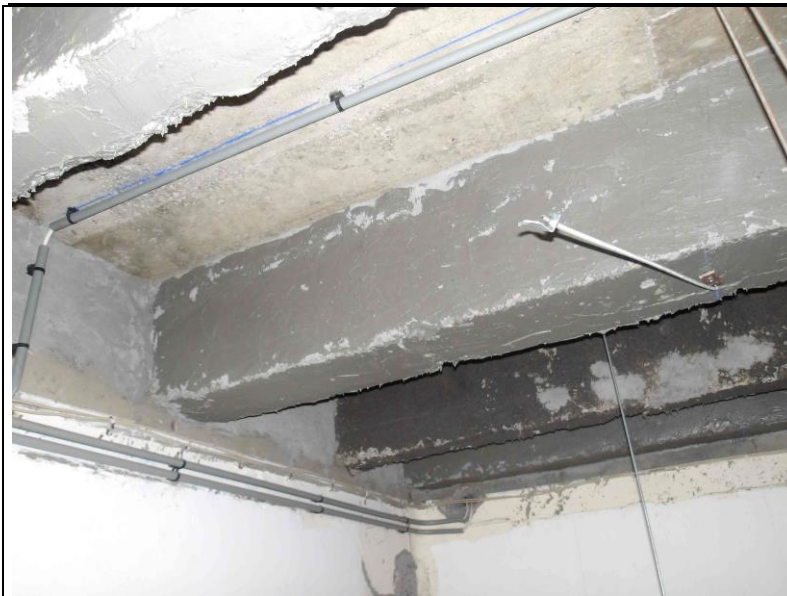
Photo 10

Localisation : Sous face PH R+1

Plancher composé de poutrelles et  
d'une dalle en béton armé

Bon état général

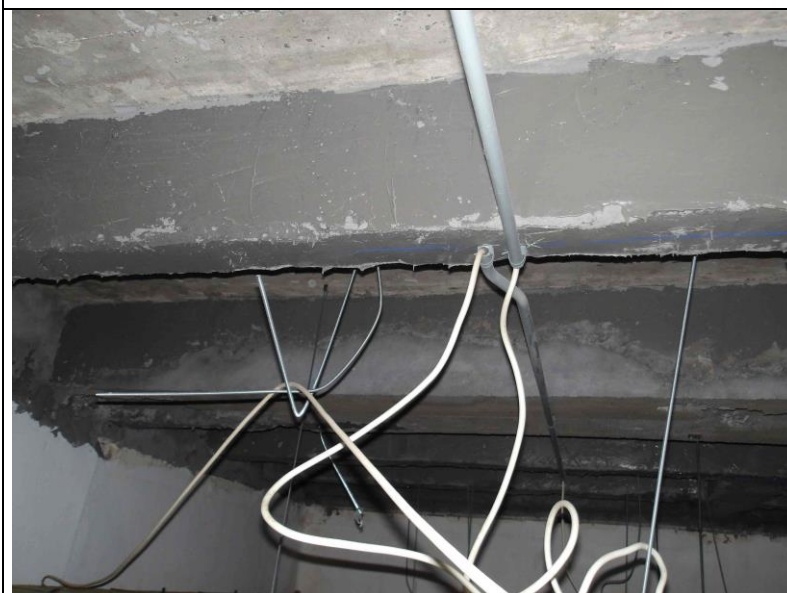
Photo 11

Localisation : Sous face PH R+1

Plancher composé de poutrelles et  
d'une dalle en béton armé

Quelques traces de réparations

Bon état général

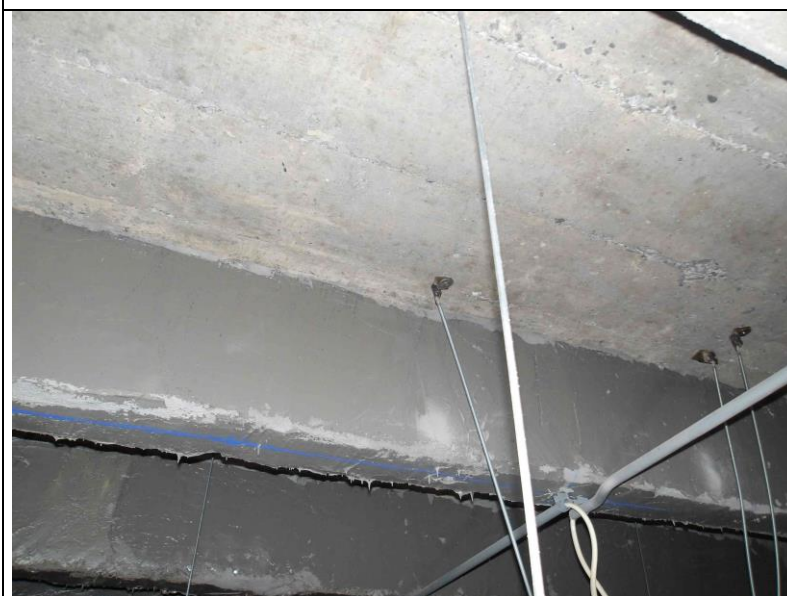
Photo 12

Localisation : Sous face PH R+1

Plancher composé de poutrelles et  
d'une dalle en béton armé

Bon état général

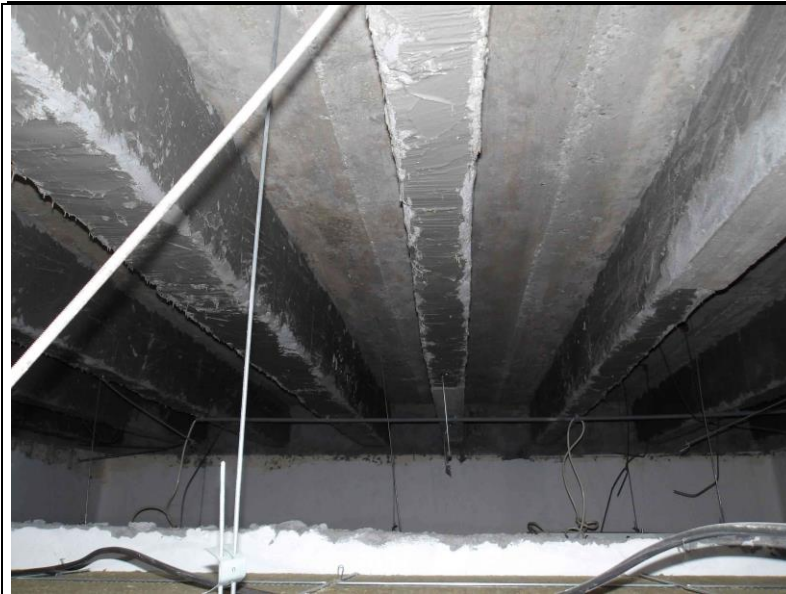
Photo 13

Localisation : Sous face PH R+1  
Plancher composé de poutrelles et  
d'une dalle en béton armé  
Bon état général

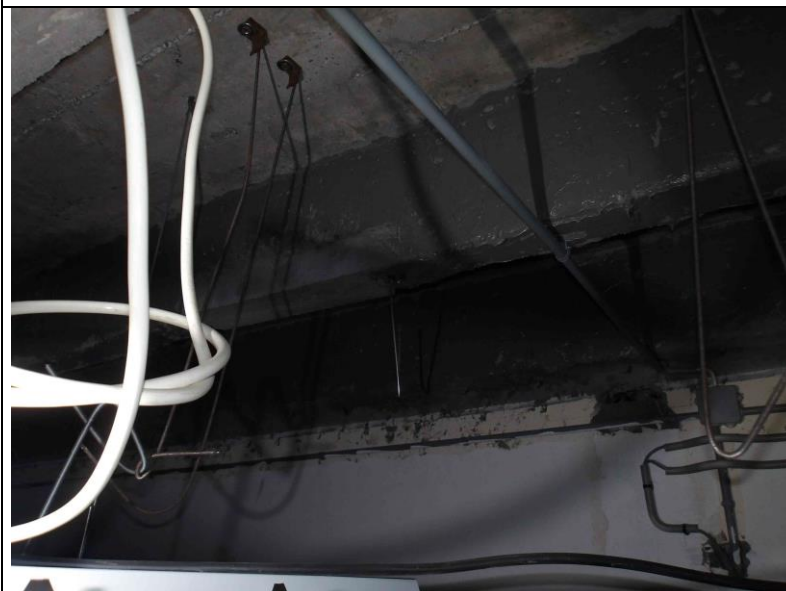
Photo 14

Localisation : Sous face PH R+1  
Plancher composé de poutrelles et  
d'une dalle en béton armé  
Bon état général

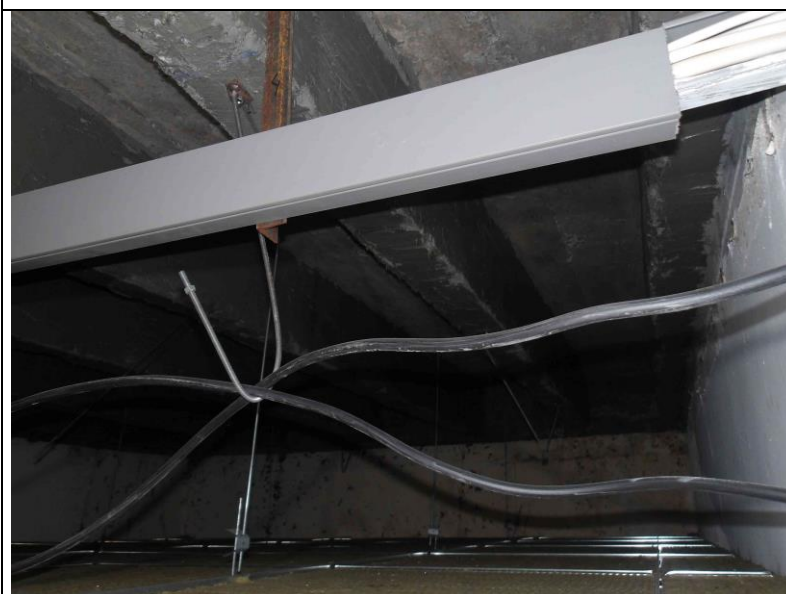
Photo 15

Localisation : Sous face PH R+1  
Plancher composé de poutrelles et  
d'une dalle en béton armé  
Bon état général

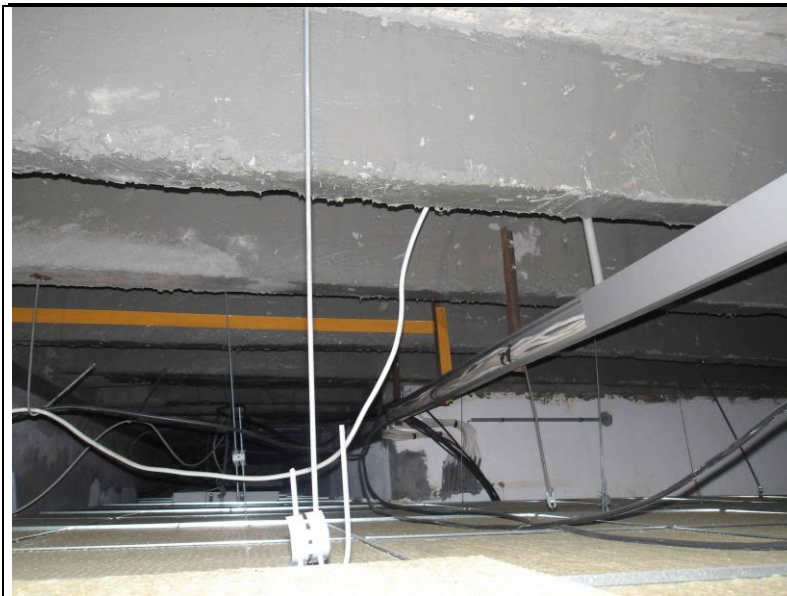
Photo 16

Localisation : Sous face PH R+1

Plancher composé de poutrelles et  
d'une dalle en béton armé

Bon état général

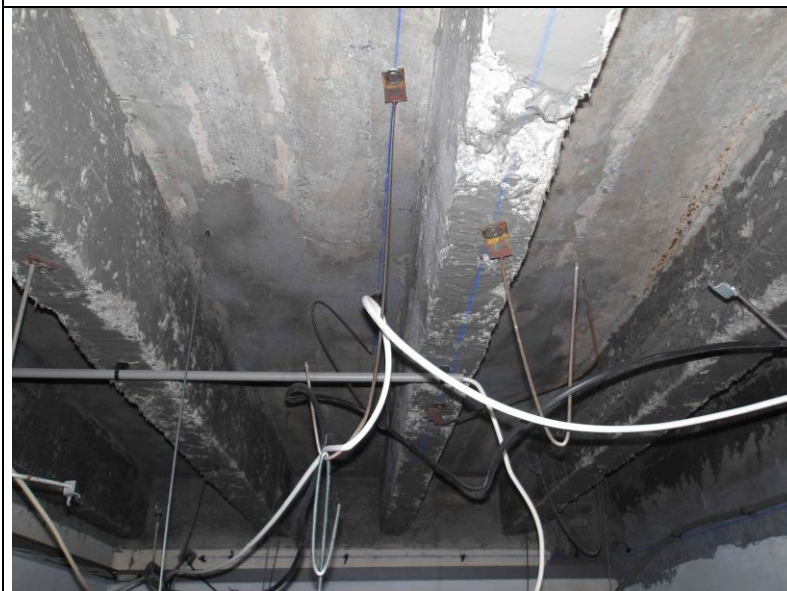
Photo 17

Localisation : Sous face PH R+1

Plancher composé de poutrelles et  
d'une dalle en béton armé

Quelques traces de réparations

Quelques nids de cailloux

Bon état général

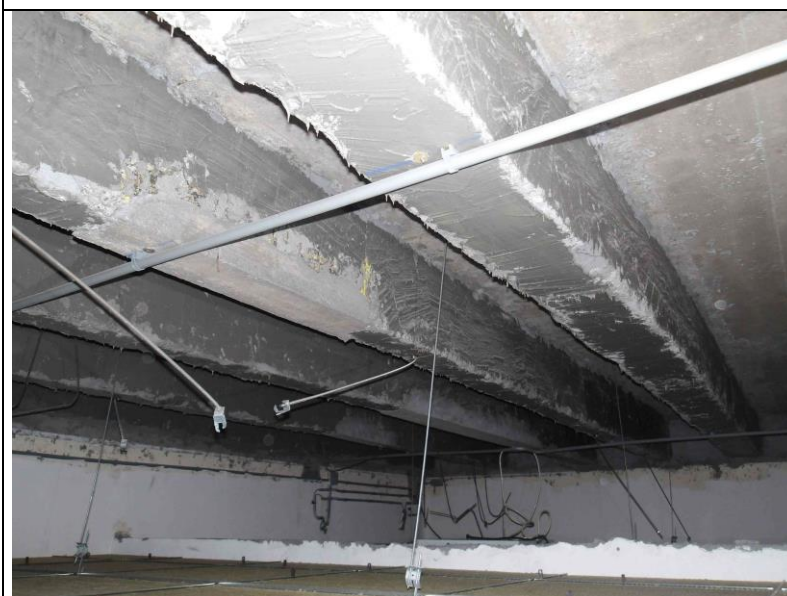
Photo 18

Localisation : Sous face PH R+1

Plancher composé de poutrelles et  
d'une dalle en béton armé

Quelques traces de réparations

Quelques nids de cailloux

Bon état général

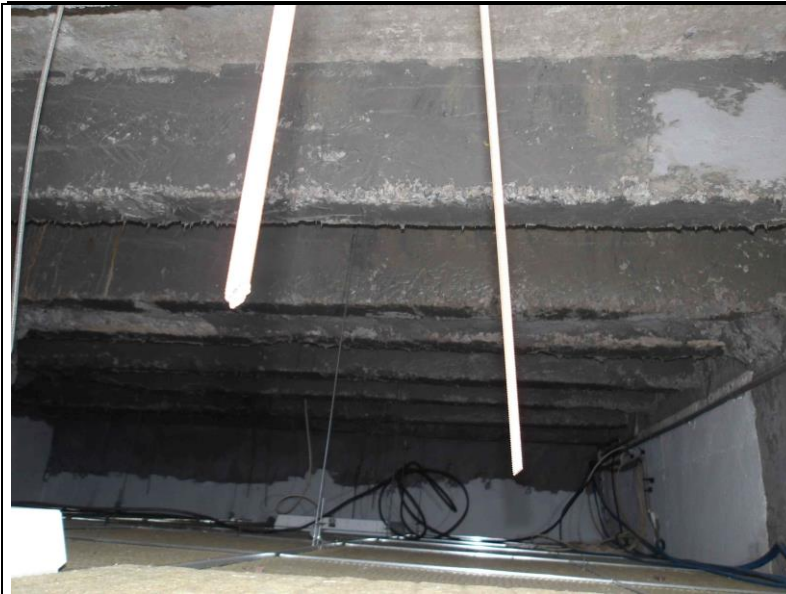
Photo 19

Localisation : Sous face PH R+1

Plancher composé de poutrelles et  
d'une dalle en béton armé

Quelques traces de réparations

Quelques nids de cailloux

Bon état général

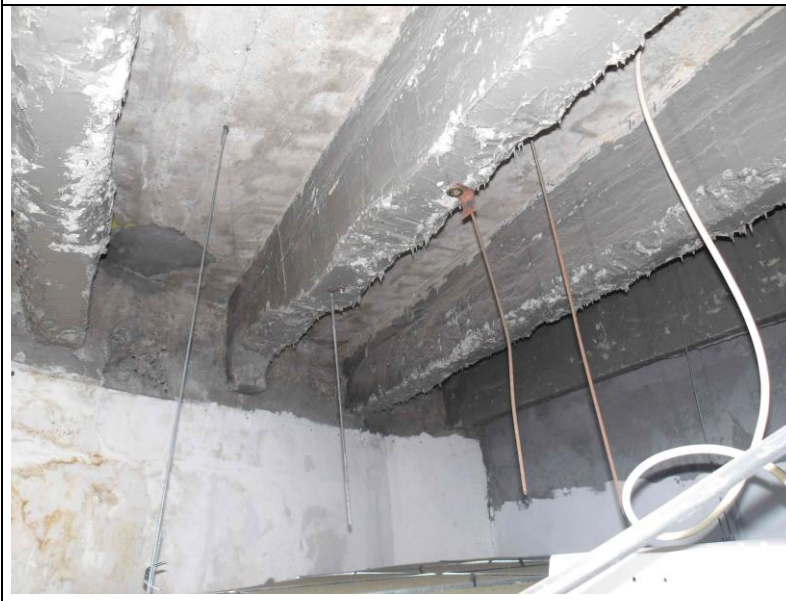
Photo 20

Localisation : Sous face PH R+1

Plancher composé de poutrelles et  
d'une dalle en béton armé

Quelques traces de réparations

Quelques nids de cailloux

Bon état général

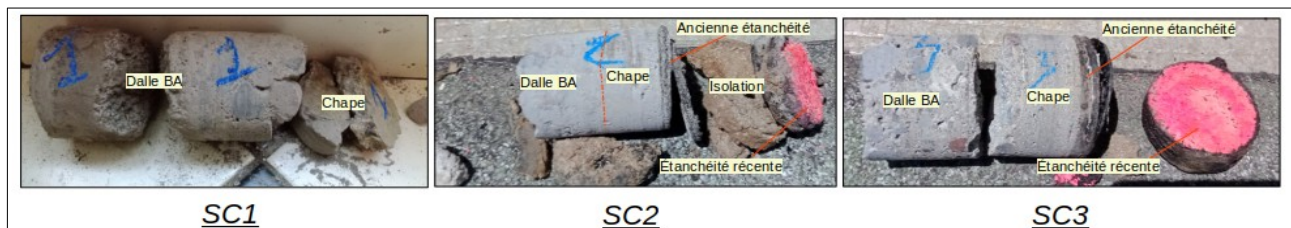
Les trois carottages réalisés révèlent une épaisseur totale de la structure de 17,5 à 18 cm, décrite de haut en bas comme suit :

- **Étanchéité** : épaisseur totale de 6 cm, composée d'une étanchéité bitumineuse récente de 2,5 cm sur une couche isolante en laine de roche compacte de 2,5 cm. Ensuite, une ancienne étanchéité bitumineuse de 1 cm est recouverte d'une fine couche d'aluminium fortement dégradée, typique des années 80.
- **Chape de mortier** : 4,5 cm d'épaisseur.
- **Dalle en béton armé** : 7,5 cm d'épaisseur, marquée par une forte ségrégation et des reprises de bétonnage. Sur les trois prélèvements, la dalle est fragmentée en deux morceaux de 3 à 5 cm.

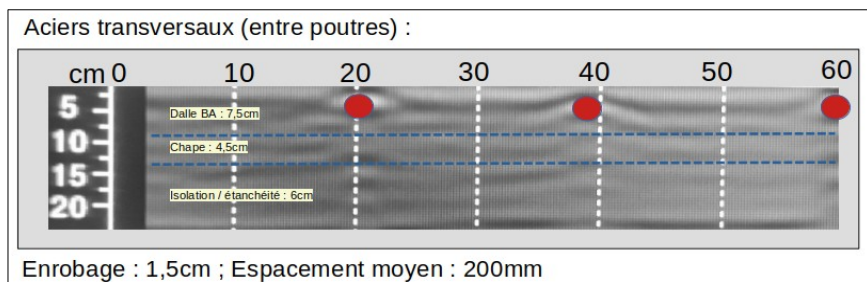
Profil longitudinal réalisé en intrados

Les profils radar réalisés montrent la présence d'un niveau d'acier en partie basse, avec des enrobages entre 1,5 cm (pour les aciers transversaux) et 2,2 cm. L'espacement moyen est de 200 mm, et les aciers semblent ligaturés.
