Dossier Technique Immobilier

Numéro de dossier : 23/EXID/1116_2552
Date du repérage : 25/09/2023

Adresse : **SITE MESSAGERIE - Bâtiment B**
Place du Barachois

Dossier technique amiante

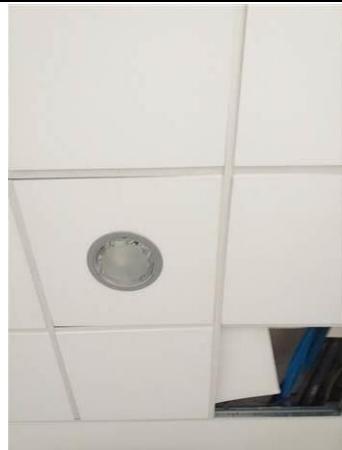
Localisation	Identifiant + Description	Photo
Sous-sol - Accueil	Identifiant: M001-T01 Description: Faux plafonds Liste selon annexe.13-9 du CSP: A

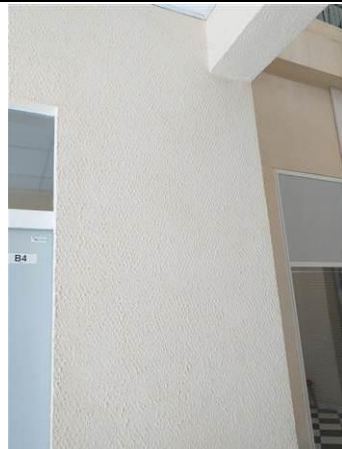
Rez-de-chaussée - Dégagement	Identifiant: ZPSO-001-T02 Description: Enduits projetés beige Liste selon annexe.13-9 du CSP: B

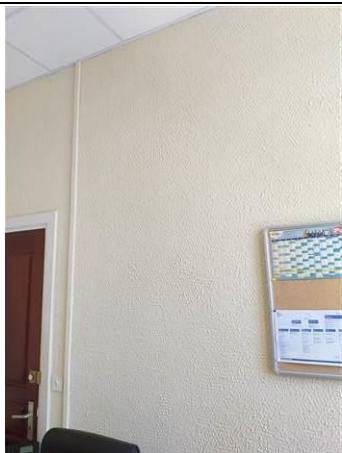
Localisation	Identifiant + Description	Photo
1er étage - Bureau 16	Identifiant: ZPSO-004-T05 Description: Enduits projetés beige Liste selon annexe.13-9 du CSP: B	Idem photo T05
1er étage - Bureau 17	Identifiant: ZPSO-004-T05 Description: Enduits projetés beige Liste selon annexe.13-9 du CSP: B	Idem photo T05
1er étage - Cuisine	Identifiant: ZPSO-004-T05 Description: Enduits projetés beige Liste selon annexe.13-9 du CSP: B

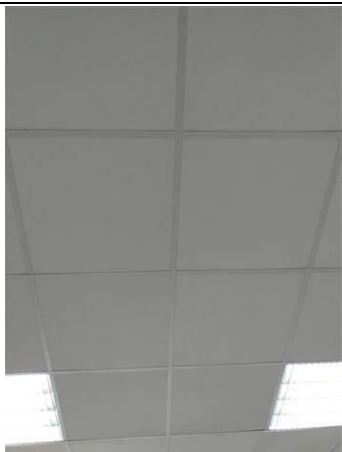
Rez-de-chaussée - Bureau 8	Identifiant: ZPSO-005-T06 Description: Faux plafonds Liste selon annexe.13-9 du CSP: A	Idem photo T06
Rez-de-chaussée - Bureau 9	Identifiant: ZPSO-005-T06 Description: Faux plafonds Liste selon annexe.13-9 du CSP: A

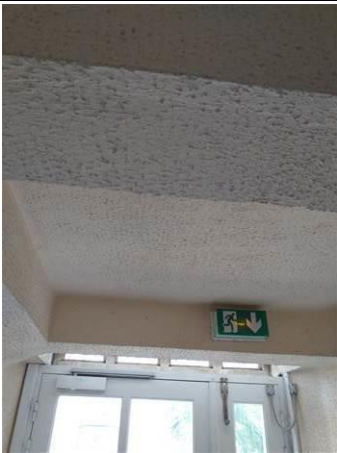
Photo n° PhA003
Localisation : Rez-de-chaussée - Dégagement
Ouvrage : 1. Flocages, Calorifugeages, Faux plafonds - Flocages, Calorifugeages, Faux plafonds
Partie d'ouvrage : Faux plafonds
Description : Faux plafonds

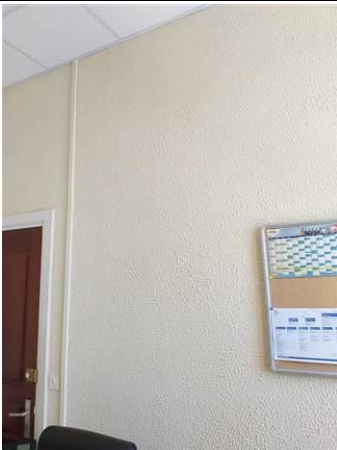
Photo n° PhA004
Localisation : Rez-de-chaussée - Dégagement
Ouvrage : 1. Parois verticales intérieures - Murs, Cloisons "en dur" et Poteaux (périphériques et intérieurs)
Partie d'ouvrage : Enduits projetés beige
Description : Enduits projetés beige

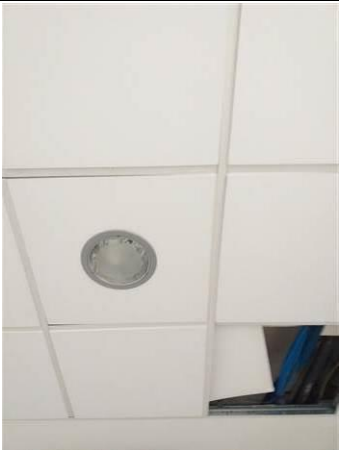
<p>Photo n° PhA001</p> <p>Localisation : Sous-sol - Accueil</p> <p>Ouvrage : 1. Flocages, Calorifugeages, Faux plafonds - Flocages, Calorifugeages, Faux plafonds</p> <p>Partie d'ouvrage : Faux plafonds</p> <p>Description : Faux plafonds</p>
---	--

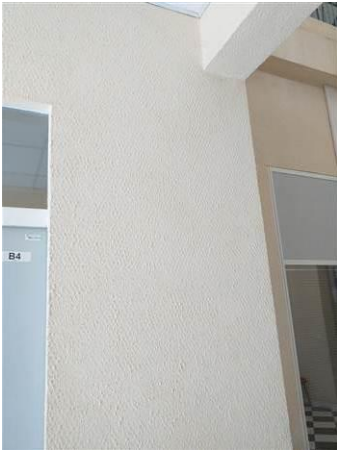
Photo n° PhA002
Localisation : Rez-de-chaussée - Dégagement
Ouvrage : 1. Parois verticales intérieures - Murs, Cloisons "en dur" et Poteaux (périphériques et intérieurs)
Partie d'ouvrage : Enduits projetés beige
Description : Enduits projetés beige

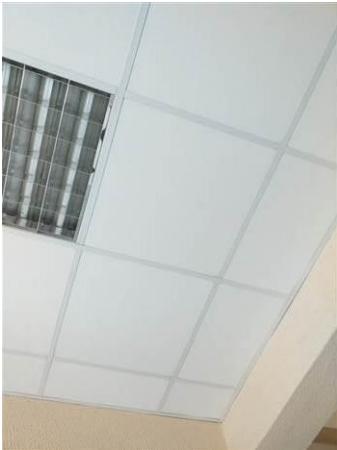
Photo n° PhA003
Localisation : Rez-de-chaussée - Dégagement
Ouvrage : 1. Flocages, Calorifugeages, Faux plafonds - Flocages, Calorifugeages, Faux plafonds
Partie d'ouvrage : Faux plafonds
Description : Faux plafonds

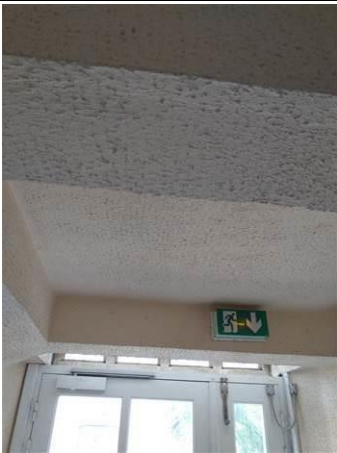
Photo n° PhA004
Localisation : Rez-de-chaussée - Dégagement
Ouvrage : 1. Parois verticales intérieures - Murs, Cloisons "en dur" et Poteaux (périphériques et intérieurs)
Partie d'ouvrage : Enduits projetés beige
Description : Enduits projetés beige

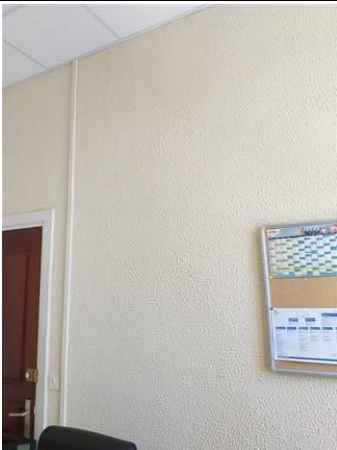
Photo n° PhA005
Localisation : 1er étage - Cuisine
Ouvrage : 1. Parois verticales intérieures - Murs, Cloisons "en dur" et Poteaux (périphériques et intérieurs)
Partie d'ouvrage : Enduits projetés beige
Description : Enduits projetés beige

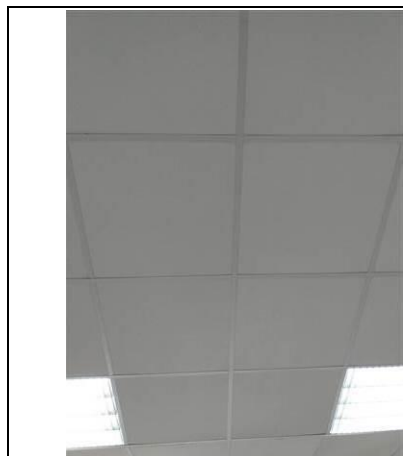
Photo n° PhA006

Localisation : Rez-de-chaussée - Bureau 9
