**DIAGNOSTIC TECHNIQUE ET ENERGETIQUE**

**Siège de la CPAM de l'Aude - CARCASSONNE**

**DIAGNOSTIC  
JUN 2019**

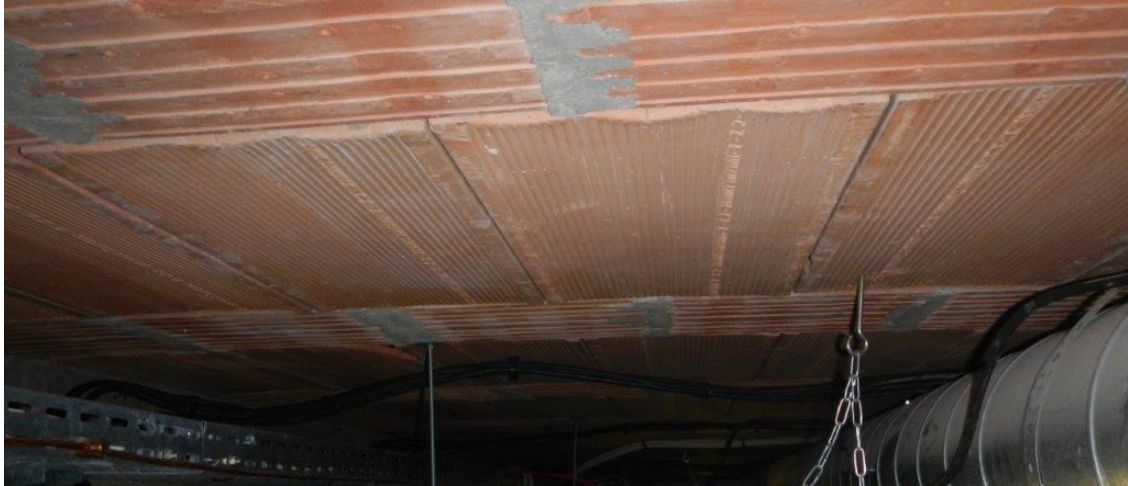
Aucun plancher n'est thermiquement isolé, même le plancher bas du RDC donnant sur des sous-sols non chauffés.

Il semblerait que le sous-sol soit en dallage sur terre-plein.

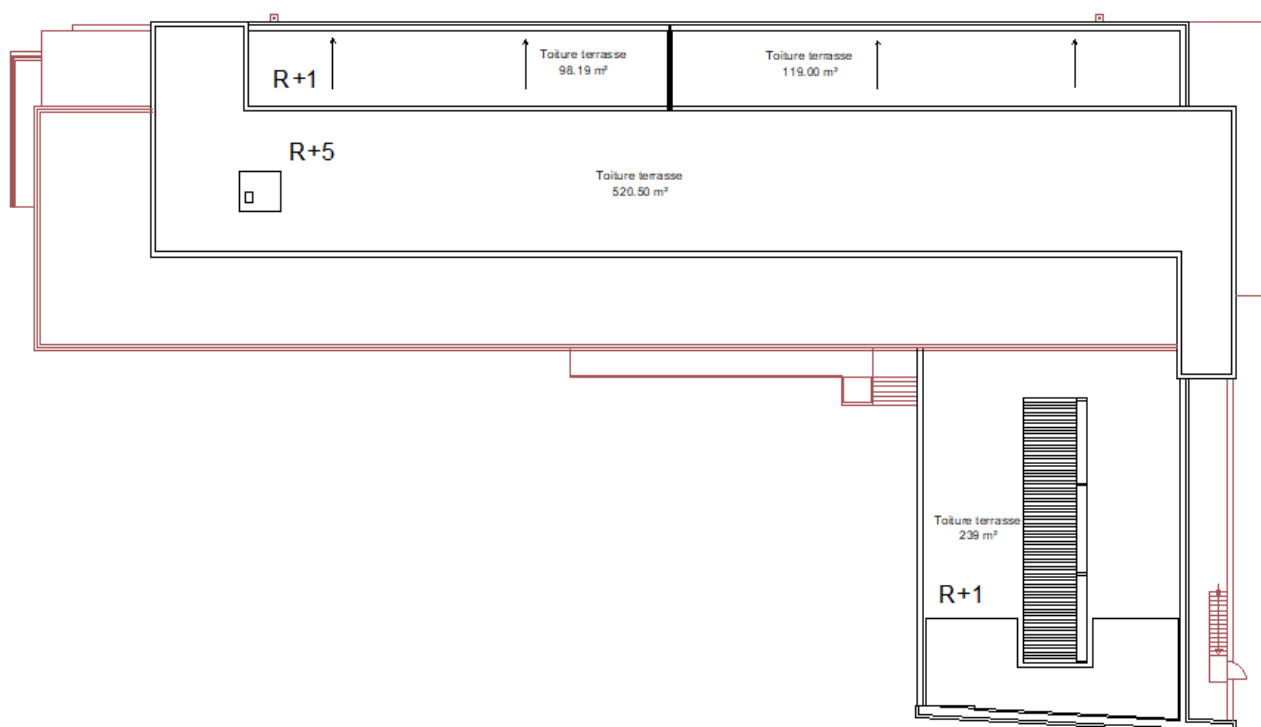
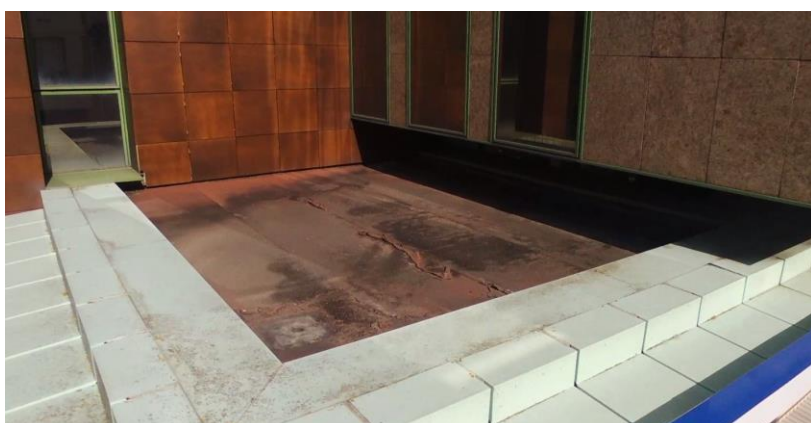
Les différents planchers de toiture terrasse sont réalisés en poutrelles hourdis terre cuite. Ils sont tous isolés et revêtus d'une étanchéité bitumineuse. Aucune fuite n'est constatée le jour de la visite, l'étanchéité rempli bien sa fonction malgré qu'elle soit vieillissante d'une manière générale.

Les deux zones les plus abimées sont les toitures du premier étage :

- Celle donnant sur l'accueil
- Celle donnant sur le pôle médical

L'inondation subie en fin d'année par le pôle médical ne provient pas d'un problème lié à l'étanchéité mais est issue d'un défaut d'entretien sur les naissances d'eau pluviales.

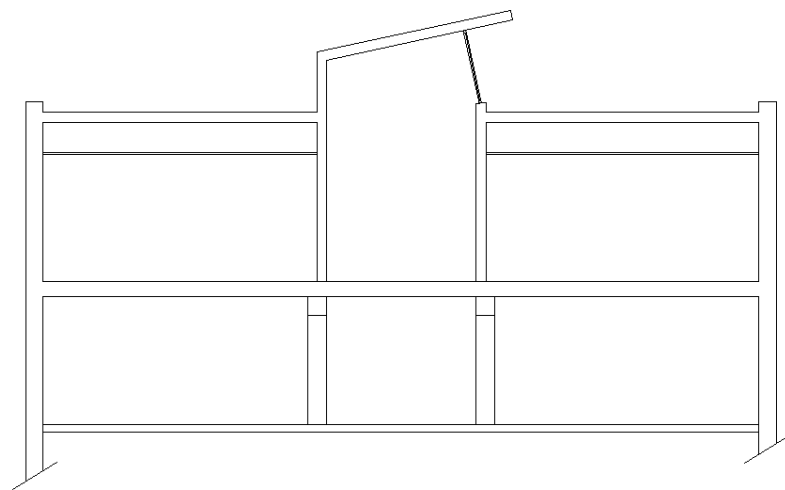
La circulation du pôle médical est couverte par une verrière. Cette dernière est composée d'une structure métallique, de bac acier en toiture, pignons et façade SUD, de vitrages en façade nord.

Nous avons pu constater, en démontant les bacs aciers décoratif extérieur que la structure au niveau de la verrière n'est pas isolée.

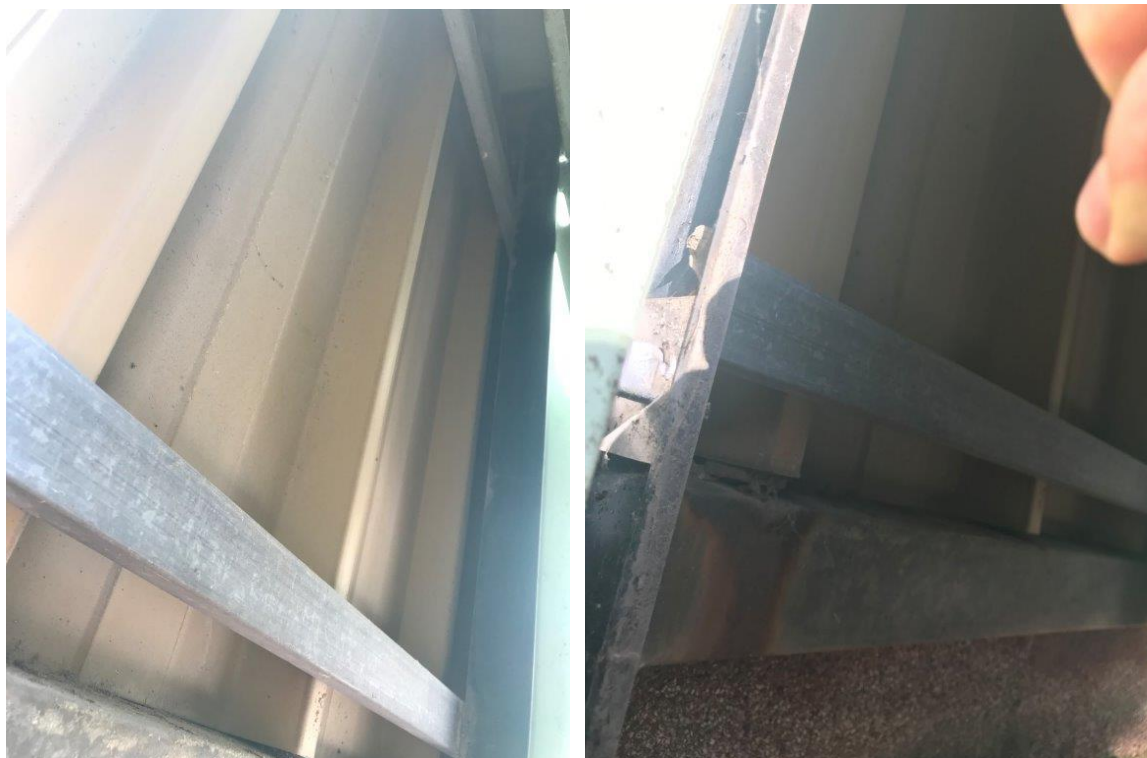
De plus les ensembles menuisés existants côté nord sont réalisés en simple vitrage, les joints d'étanchéité sont détériorés. Son étanchéité à l'air est relative, son étanchéité à l'eau n'est pas pérenne.

Cependant, il a été prévu dans les travaux de réaménagement des locaux du rez de chaussée qui sont en cours de réalisation, l'isolation thermique de ces parois suivant la coupe de principe ci-dessous. Seule la verrière est conservée.

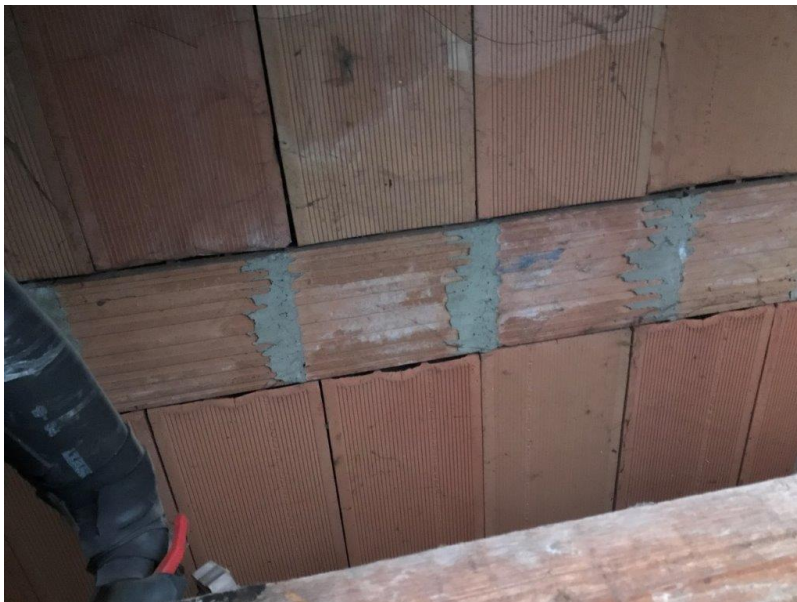
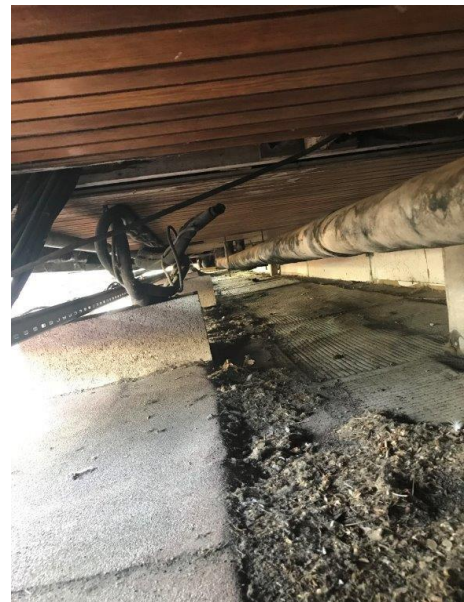
Le premier étage du bâtiment est plus large que le RDC, une partie du plancher bas de ce dernier donne directement sur l'extérieur. Ce dernier n'est pas isolé. De plus de nombreuses réservations y sont existantes, elles sont directement en lien avec les meubles en allège de menuiserie.

étanche	<ul style="list-style-type: none"> <li>• Déposer et remplacer par un élément étanche les vieilles menuiseries existantes entre les planchers.</li> <li>• Reboucher soigneusement toutes les réservations existantes</li> <li>• Réaliser un flocage thermique (environ 115m²).</li> <li>• Mettre en œuvre un faux plafond de protection du flocage.</li> <li>• Dépose des réseaux existants hors services</li> </ul>			
Verrière pôle médical	Remplacement de la verrière existante par une verrière en double vitrage performant qui permettra d'améliorer le confort l'hiver.	2	<b>24 640.00 €HT</b>	<b>0.64 %</b>
Étanchéité des menuiseries	Réalisation d'un joint d'étanchéité à l'air sur l'ensemble des menuiseries autour du contre cadre. La réalisation de cette prestation engendre de gros travaux intérieurs, le ratio gains / investissement est beaucoup trop important pour imaginer réaliser cette prestation.	--	<b>204 400.00 €HT</b>	<b>0.91 %</b>

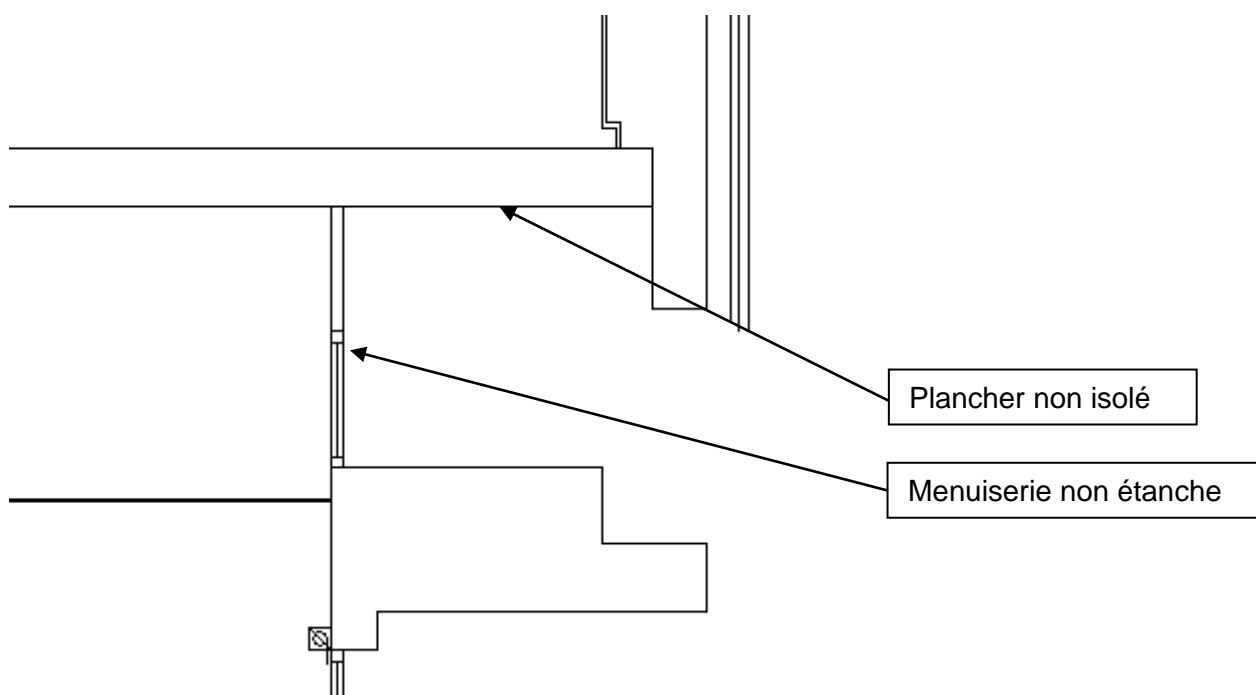
La jonction entre la casquette métallique et le plancher haut du RDC est réalisée à l'aide d'une menuiserie. Certaines d'entre-elles sont cassées le plenum du RDC est de fait en communication directe avec l'extérieur.

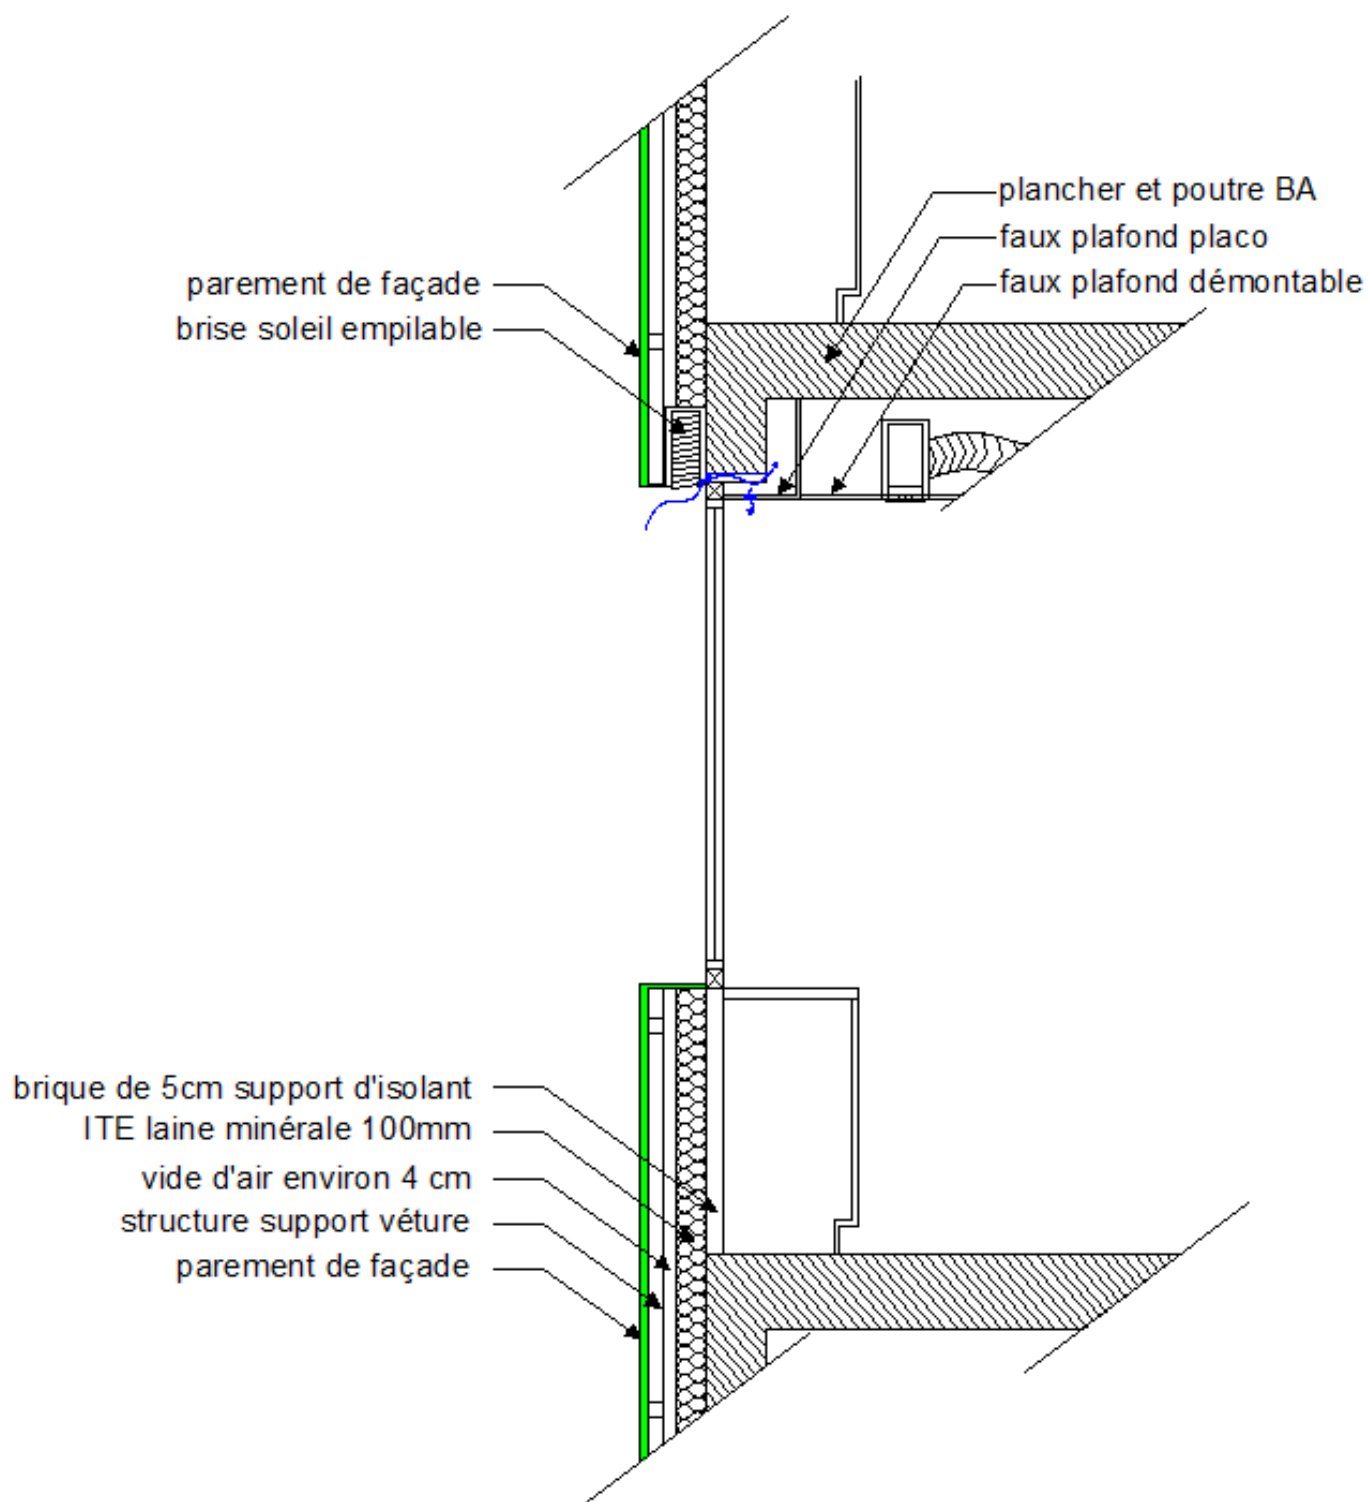
Les investigations dans les faux plafonds nous ont permis de déceler un problème. En effet, au niveau des menuiseries, l'isolation par l'extérieur est interrompue par le coffre encastré des stores (comme indiqué sur le schéma ci-dessous). Environ 20 cm de paroi se retrouve donc non isolé. A l'échelle du bâtiment, cela représente environ 85m<sup>2</sup> de paroi donnant directement sur l'extérieur non isolé.

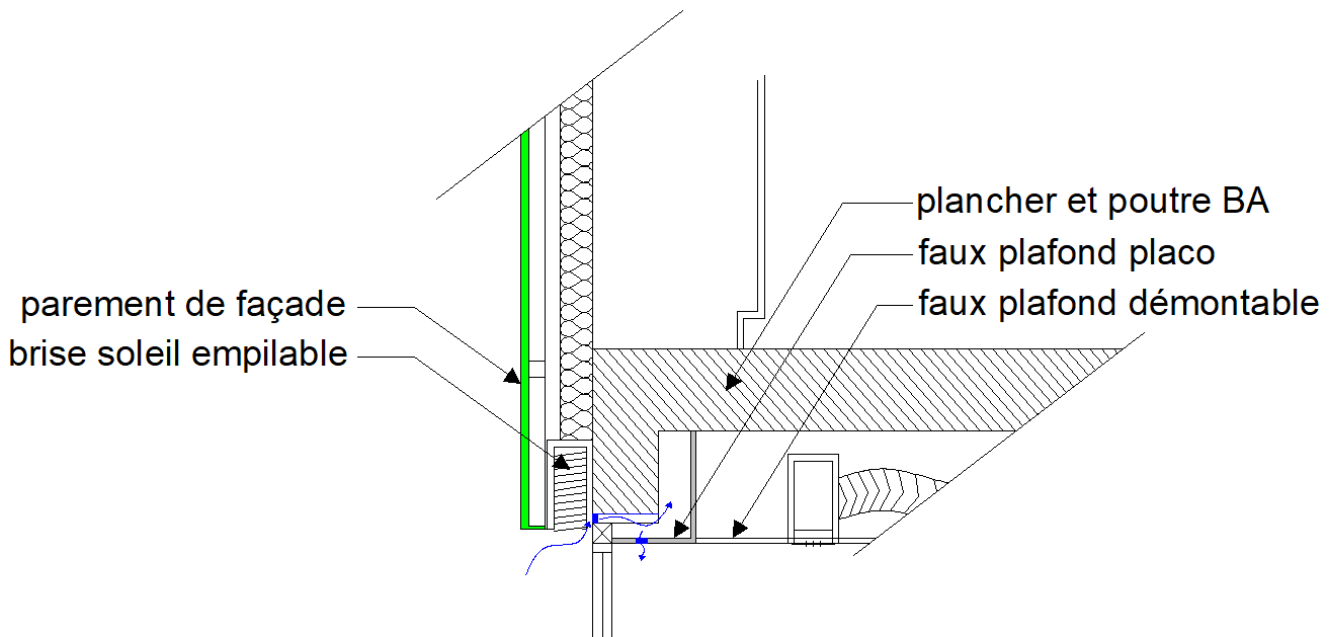
La coupe de principe ci-dessus est un zoom sur l'entrée d'air existante en imposte de menuiserie. Une réservation a été réalisé dans la maçonnerie afin de laisser l'air entrer dans l'habillage en plaque de plâtre et une seconde grille est posée dans le placo pour amener l'air frais dans le bureau. L'air extérieur se propage donc dans les habillages, meubles, et plénums.

Le flux d'air circulant dans les habillages est important. De plus la façade principale du bâtiment est exposée aux vents dominants.

Entrées d'airs de ventilation au-dessus des menuiseries  Ventilation	<p>Afin de supprimer ce pont thermique important lié à la mise en communication du plénum intérieur situé au-dessus des fenêtres avec l'extérieur, nous proposons de reboucher ces réservations, et de supprimer les entrées d'air. Ces travaux ne peuvent être réalisés que si on remplace le système de ventilation actuel par un système de ventilation type double flux</p> <p>La conception structurelle du bâtiment ne permet pas de distribuer deux réseaux dans tous les bureaux (soufflage et reprise). Nous proposons donc une solution intermédiaire. Il s'agirait dans ce cas de conserver les réseaux d'extraction existant dans tous les bureaux. L'insufflation pourrait alors être réalisée en pignon NORD et SUD à chaque étage en créant des gaines toute hauteur débouchant en toiture. Attention, cette solution impose la mise en œuvre de réseau et d'équipements en toiture</p>	1	<p>Part de travaux second œuvre :</p> <p>42 925.00 €HT</p> <p>Part de travaux ventilation :</p> <p>153 600.00 €HT</p> <p>Soit un total :</p> <p><b>196 525.00 €HT</b></p>	<b>7.04 %</b>

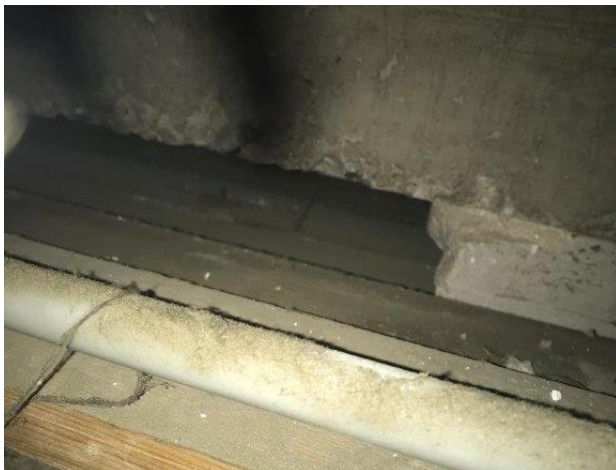
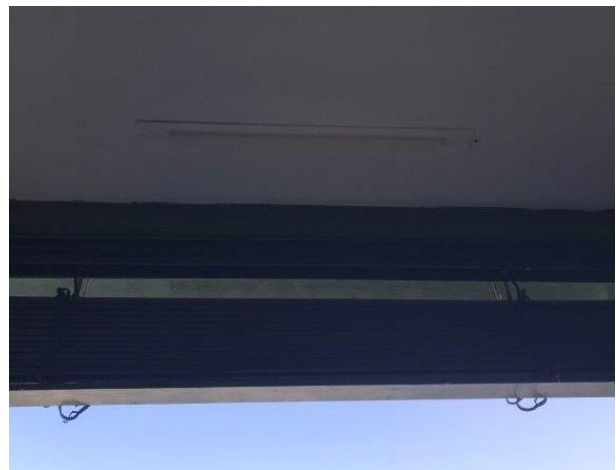
La photo ci-dessous montre la réservation réalisée dans l'ouvrage béton permettant de laisser rentrer l'air frais derrière les habillages en plaque de plâtre.

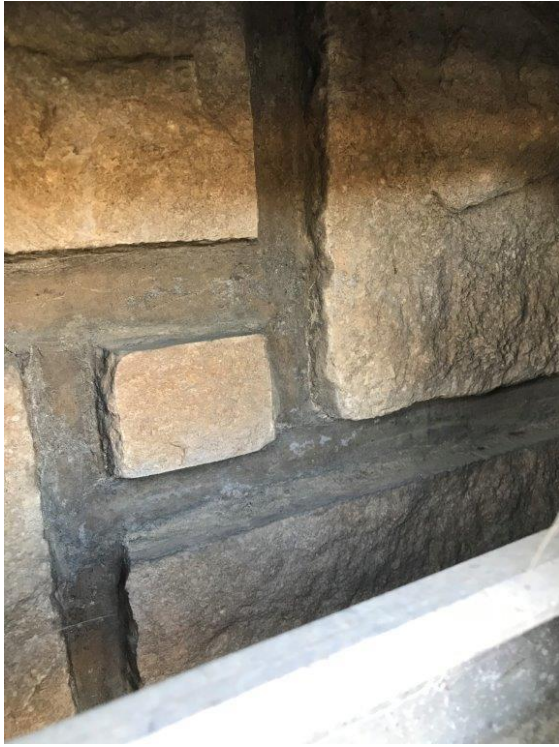
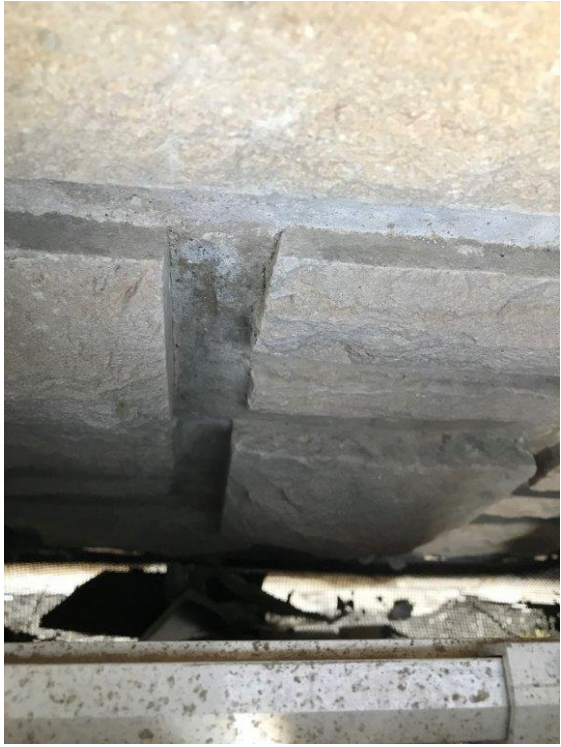
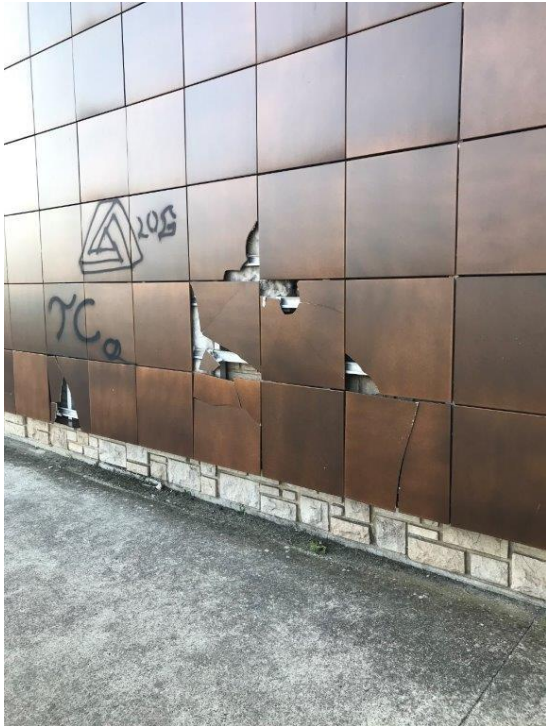
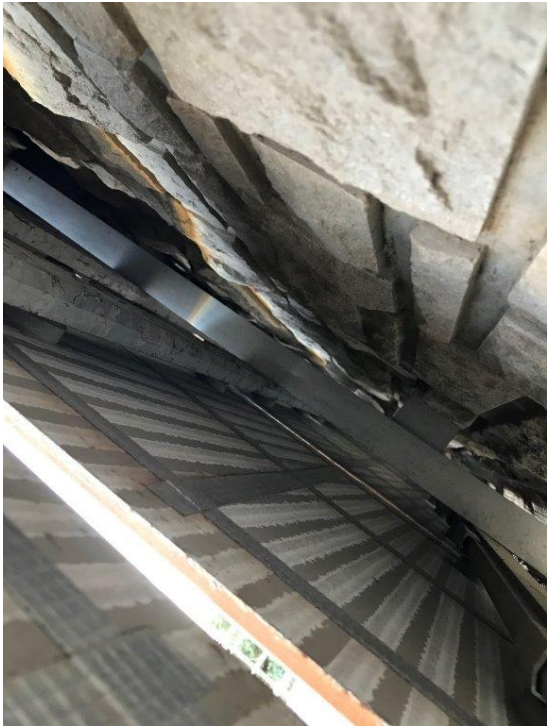
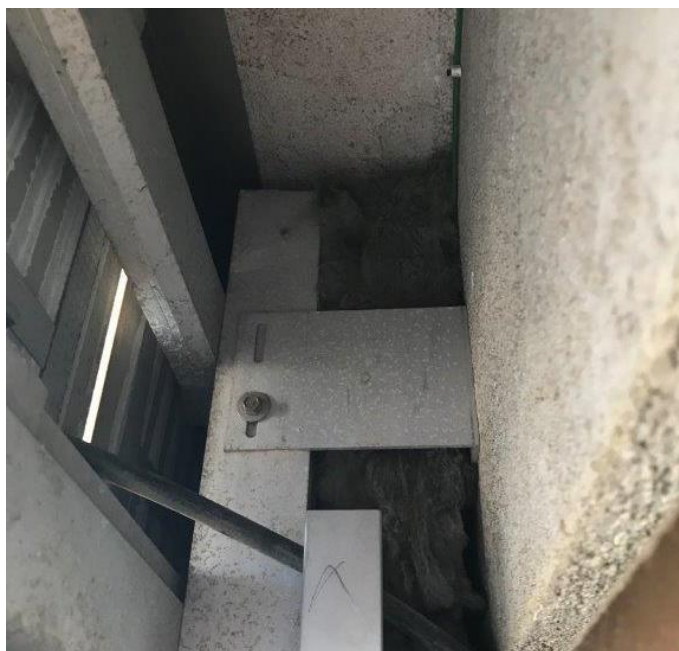
Nous avons constaté quelques manques d'isolant en façade. En effet, sur certains points ponctuels, les vêtements extérieurs ont été détériorés, l'isolant a été déposé.
