DIAGNOSTIC TECHNIQUE ET ENERGETIQUE

Siège de la CPAM de l'Aude - CARCASSONNE

ADDITIF AU DIAGNOSTIC DE JUIN 2019

DECEMBRE 2019

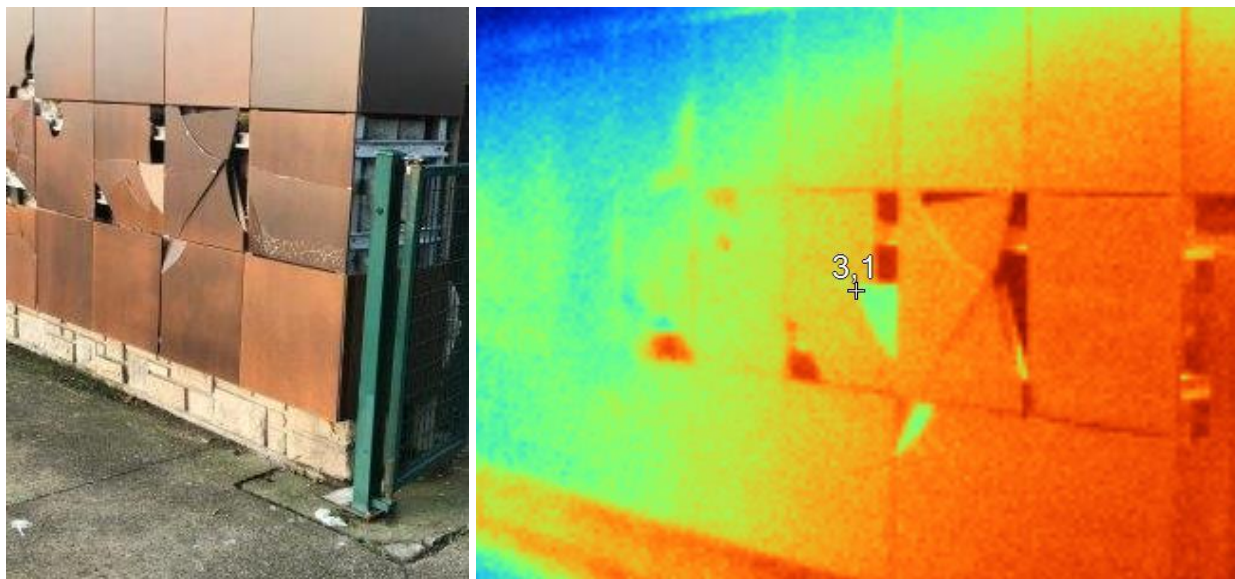
Les défauts d'isolations en façade (pignon du pôle médical) sont confirmés.

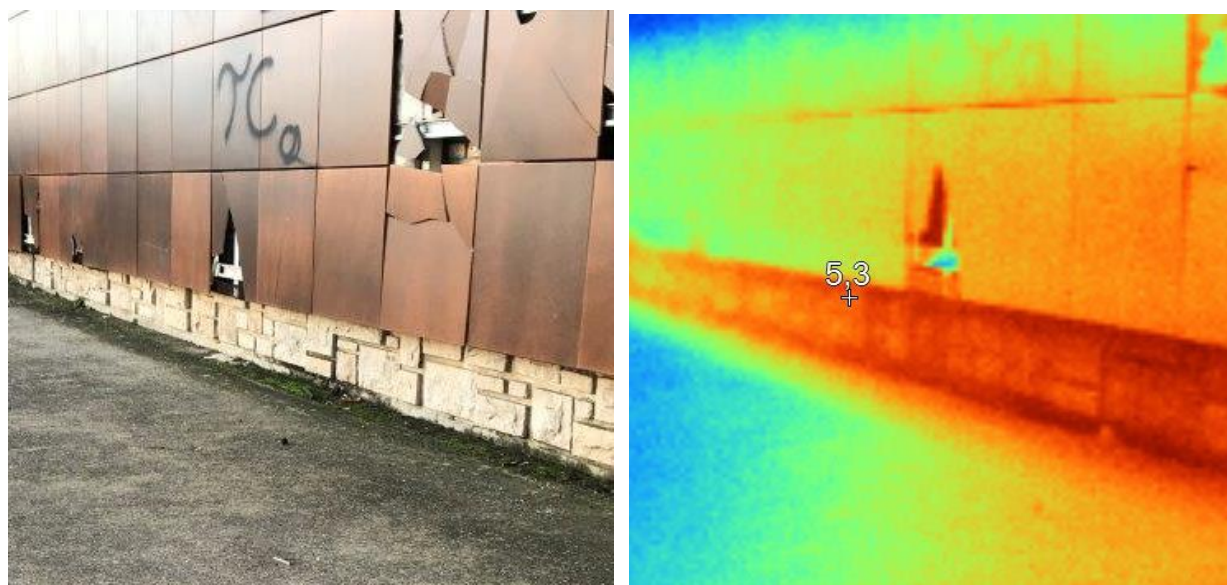
Nous pouvons constater que le soubassement du même mur n'est pas isolé.

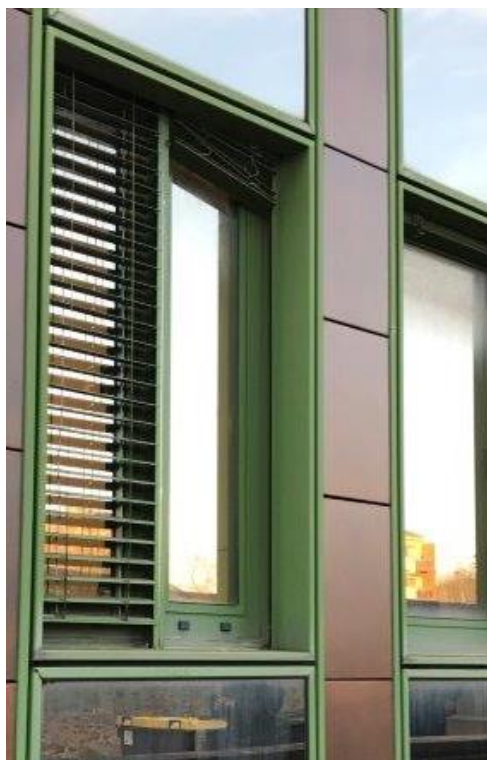
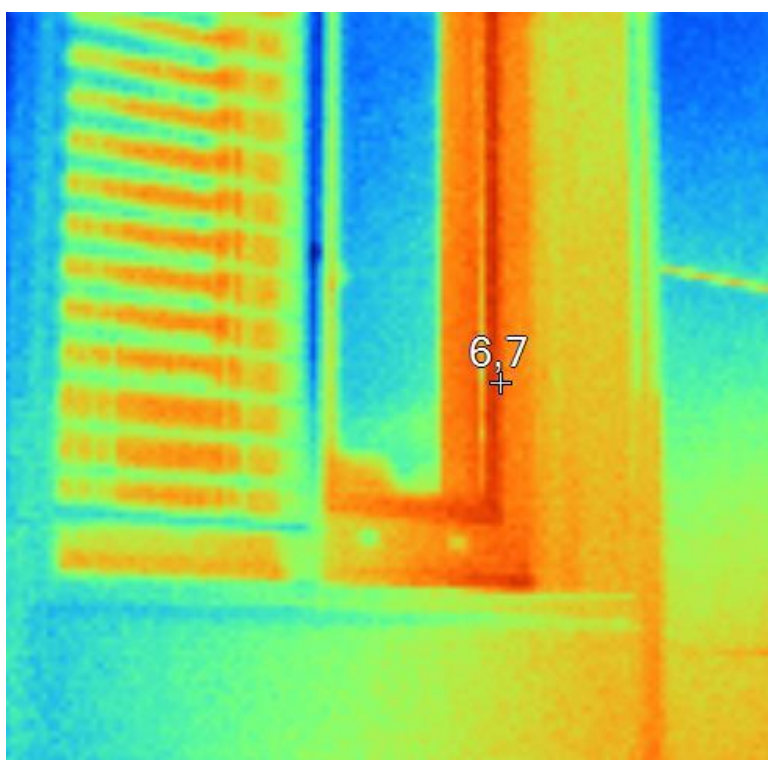
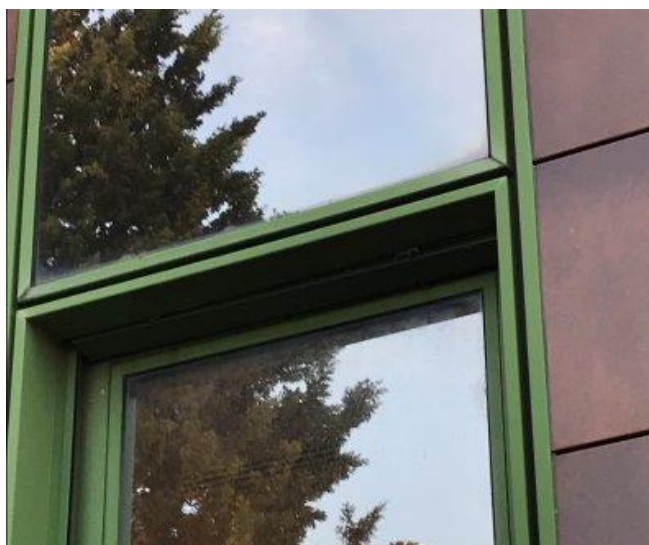
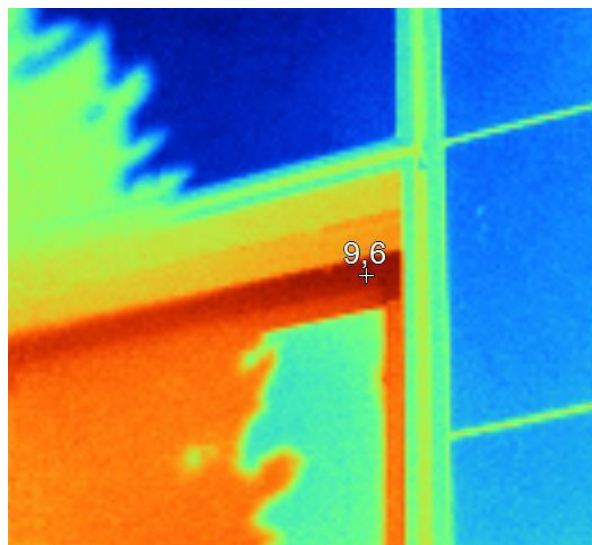
Le profilé de menuiserie fixé sur le contre cadre n'est pas isolant ou a rupture de pont thermique. Ce constat est fait sur l'ensemble des menuiseries.

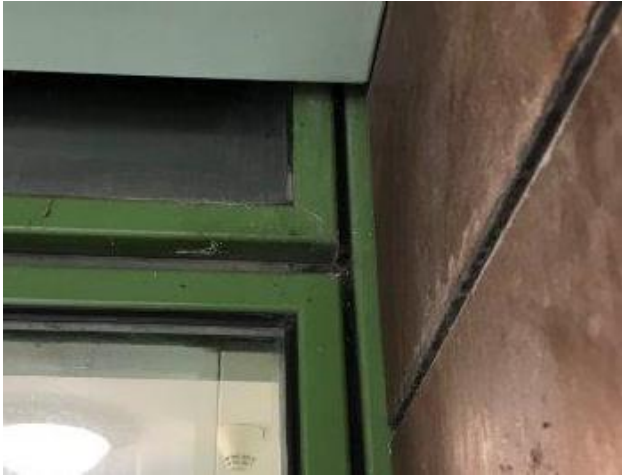
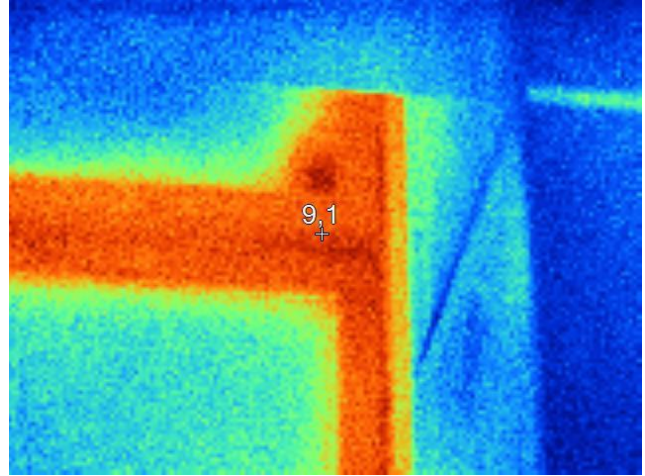
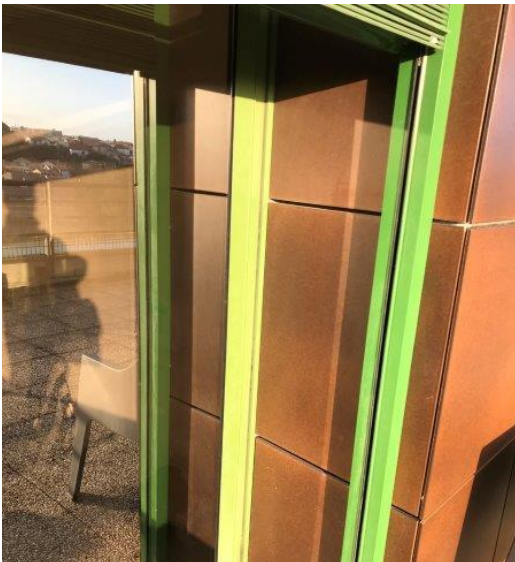
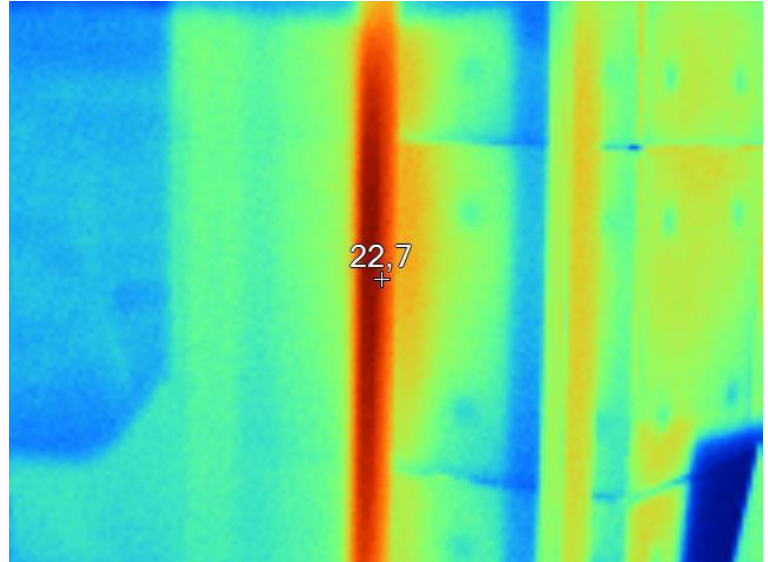
De la même manière, nous constatons que les ouvrages de menuiseries ne sont pas étanches.

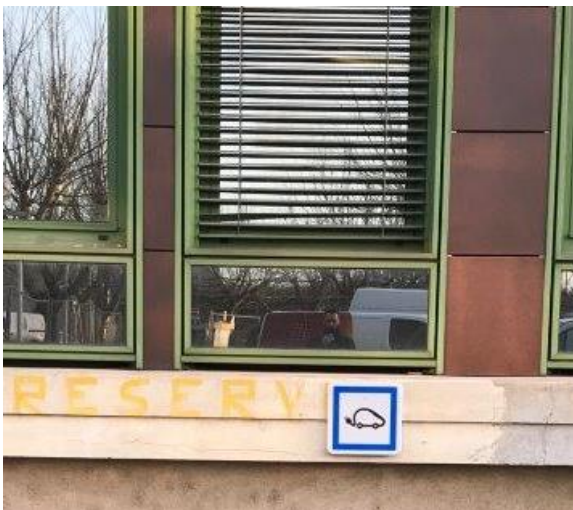
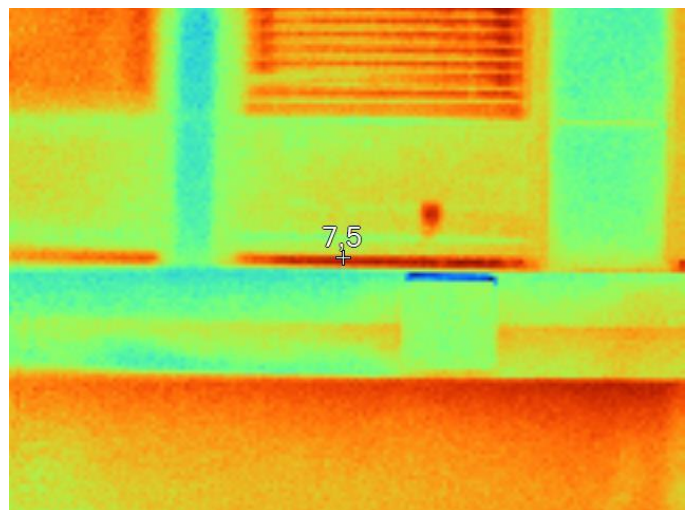
Les appuis de fenêtre présentent des défauts d'étanchéité.

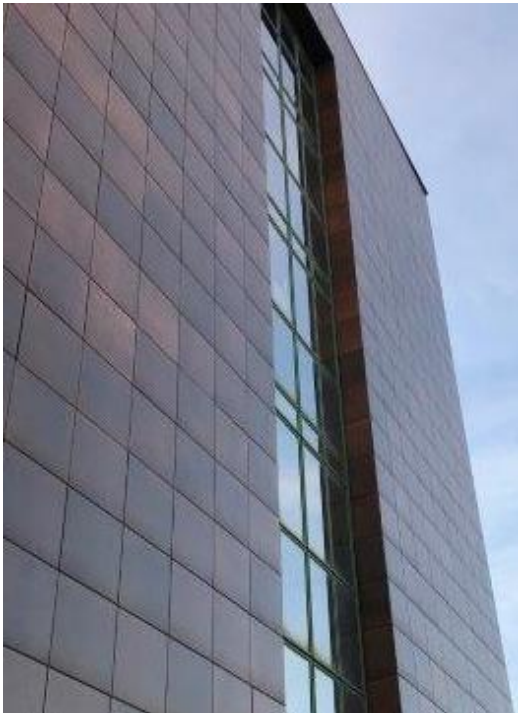
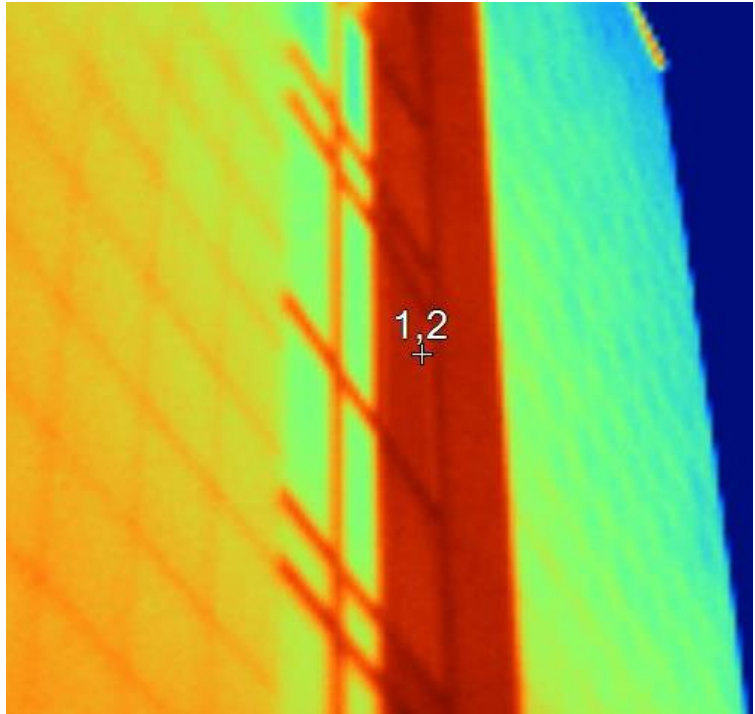
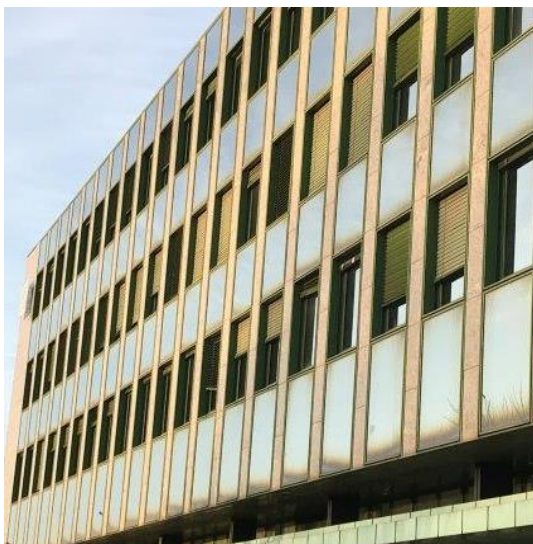
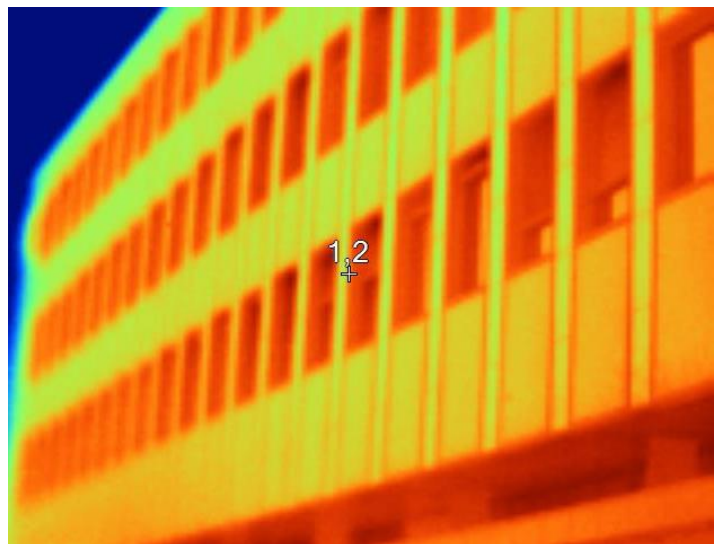
Nous pouvons voir sur la photo ci-dessous que l'isolation extérieure est régulière sur l'ensemble de la façade. Aucune grosse carence n'est constatée de ce côté là... La zone rouge en tableau de mur rideau n'est pas représentative d'un problème, le curseur pointé sur cette zone affiche une température de 1.2°C, proche de la température extérieure au moment du relevé.

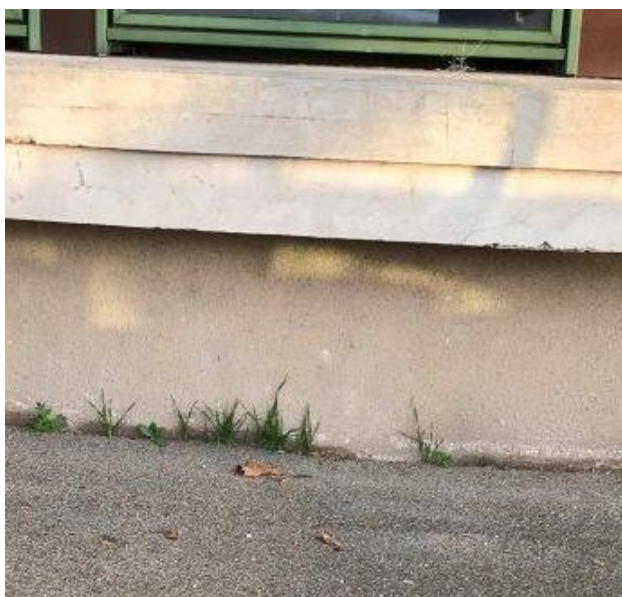
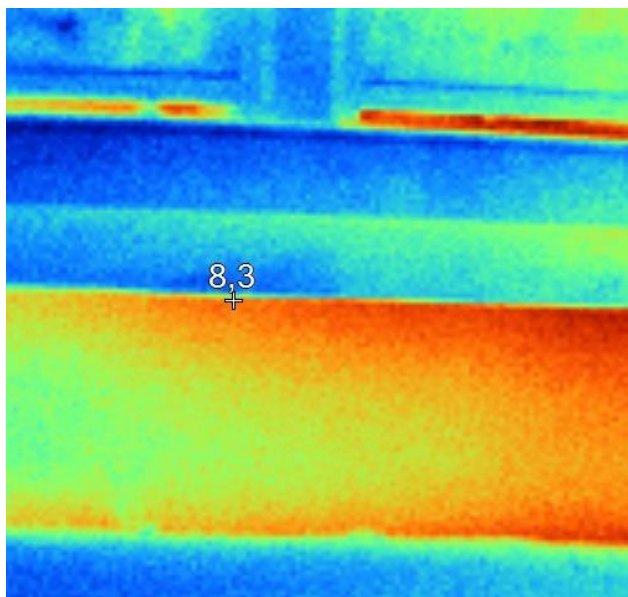
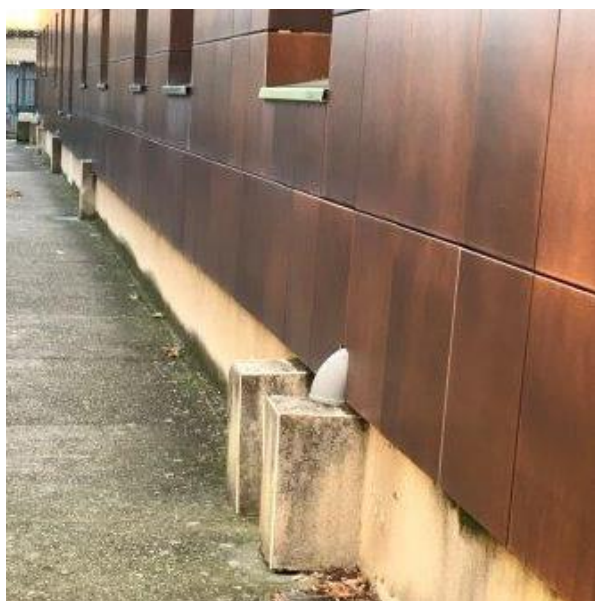
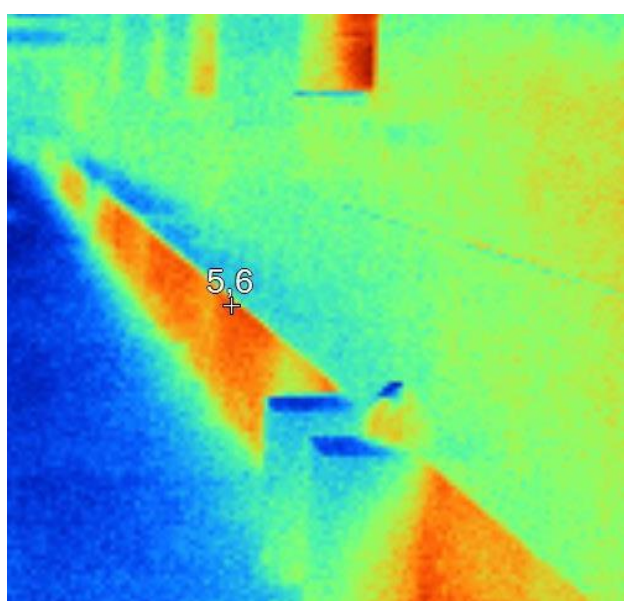
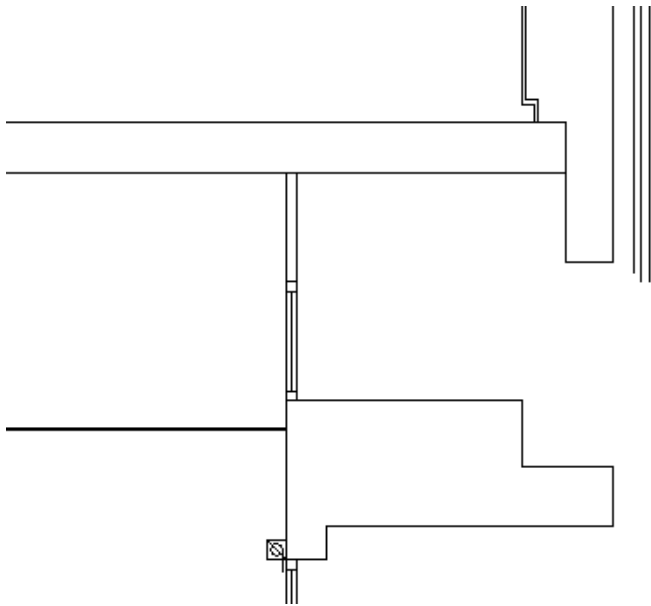
Les soubassements de murs autour du bâtiment ne sont pas isolés.

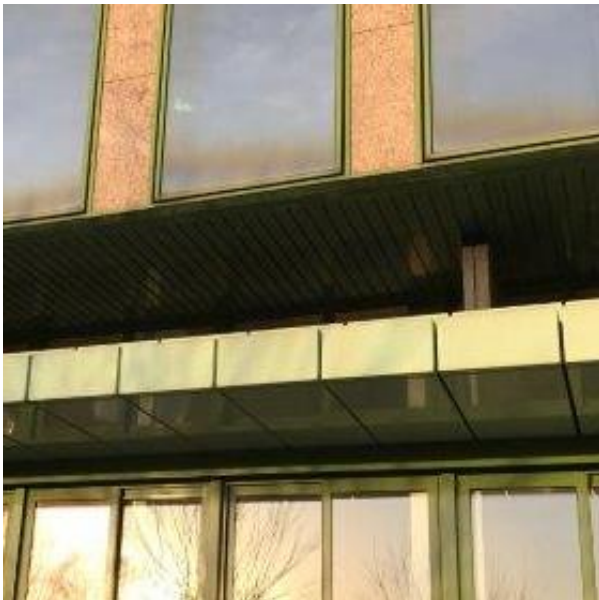
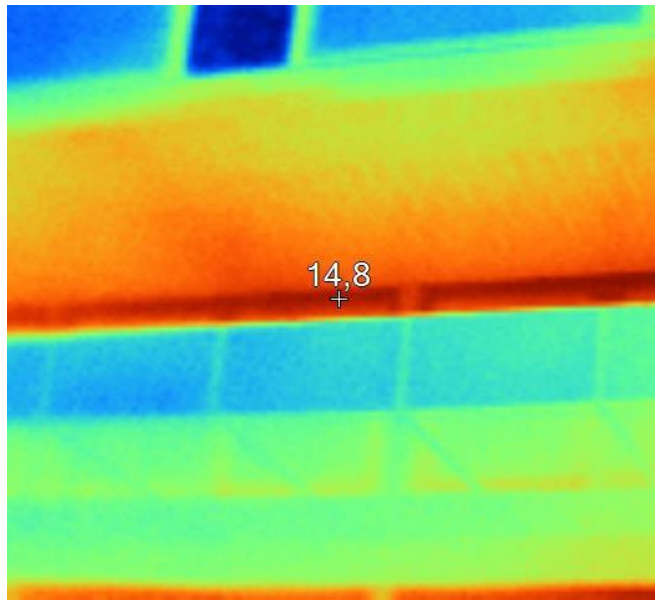
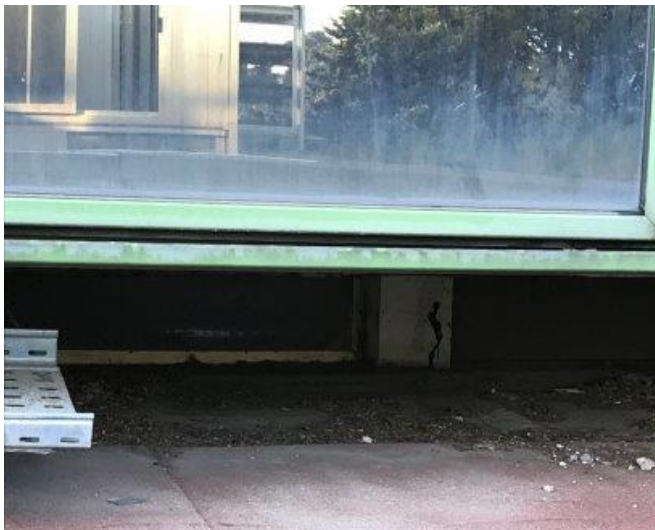
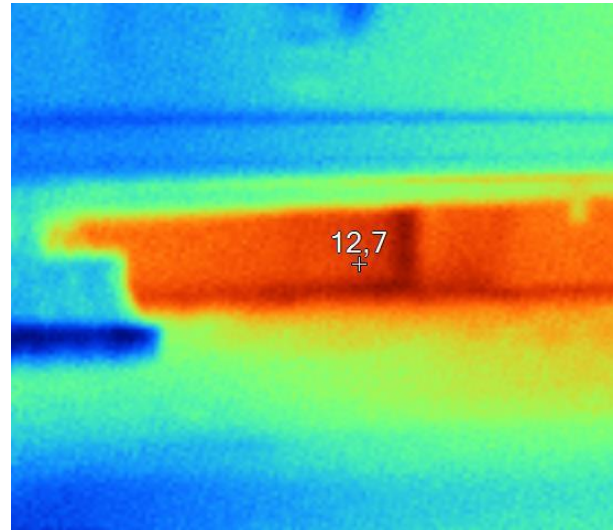
Pour rappel, nous avons constaté lors de la réalisation du diagnostic que la sous face de plancher du R+1 donnant sur l'extérieur n'était pas isolée. En complément, nous avons aussi précisé que la menuiserie donnant sur le plenum du RDC n'étaient pas étanches.

Le passage à la caméra thermique confirme ce point et est plutôt alarmant. En effet, la température de contact de la paroi est de 15°C alors que la température extérieure approche des 0°C.

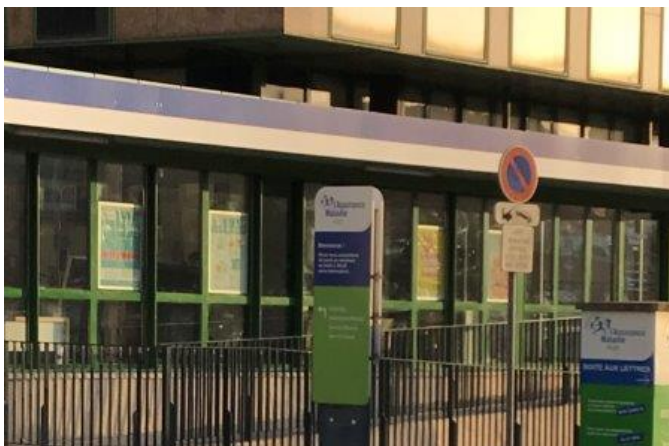
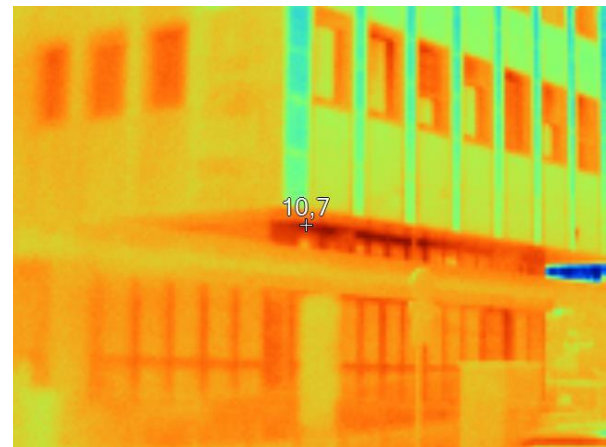
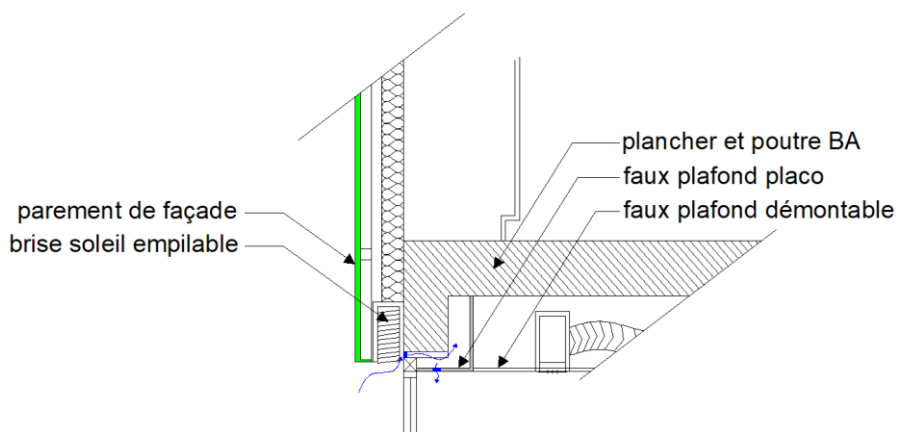
La vue ci-dessous est, elle aussi représentative.

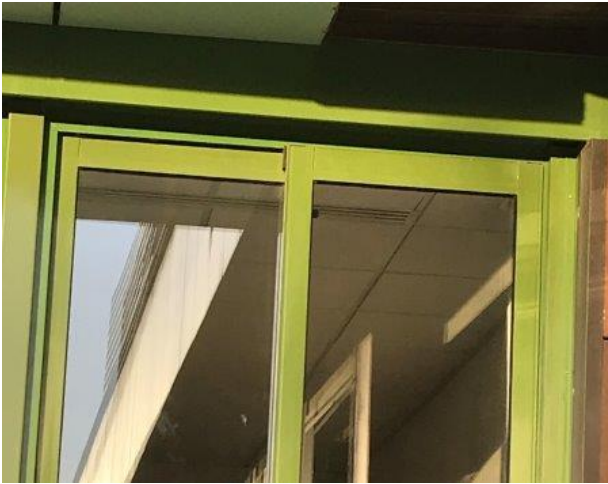
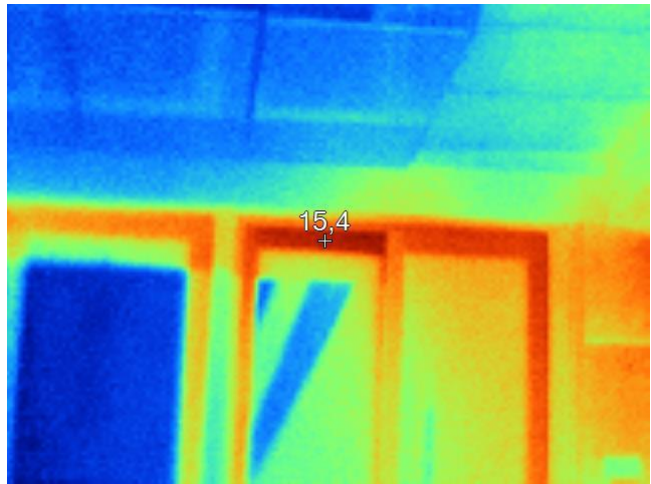
Pour rappel, nous avons constaté lors de la réalisation du diagnostic qu'une entrée d'air importante était engendrée par la présence des entrées d'air en imposte de chaque menuiserie. De plus la présence du brise soleil orientable encastré ne permet pas la mise en œuvre d'une isolation par l'extérieur.

Ce point déperditif important est représenté sur l'image ci-dessous.

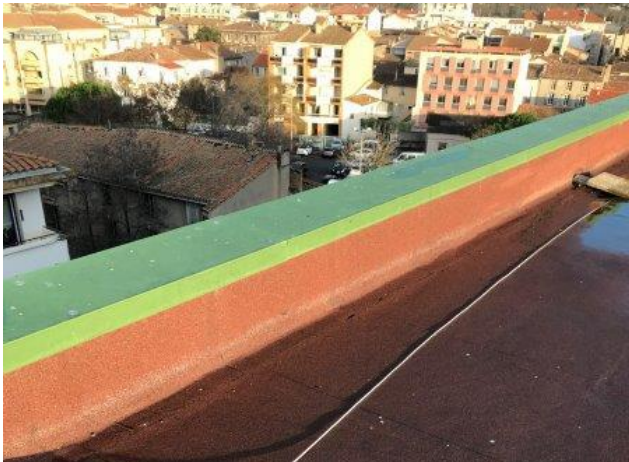
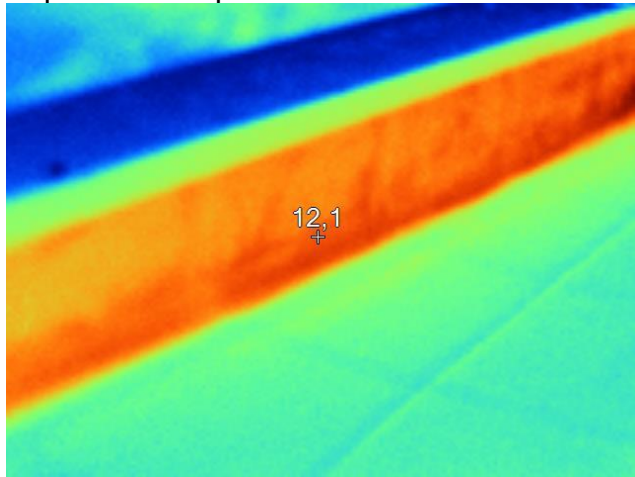
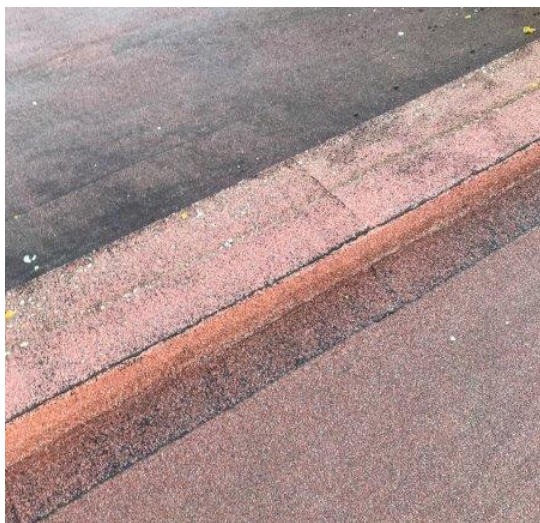
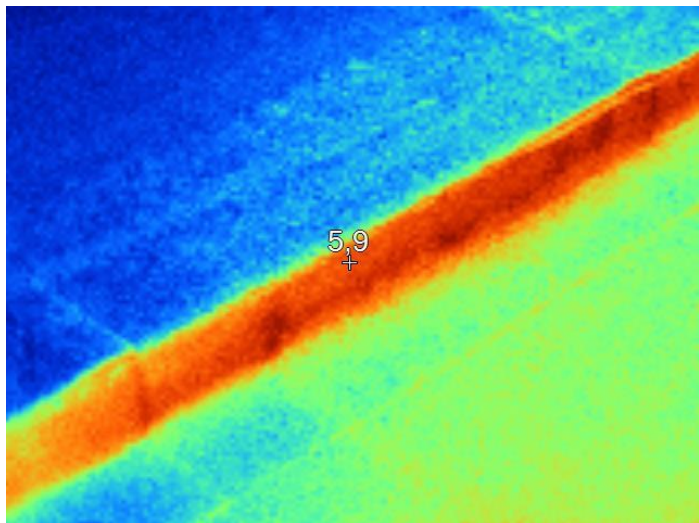
Les acrotères ne sont pas isolés, ce qui crée un pont thermique.

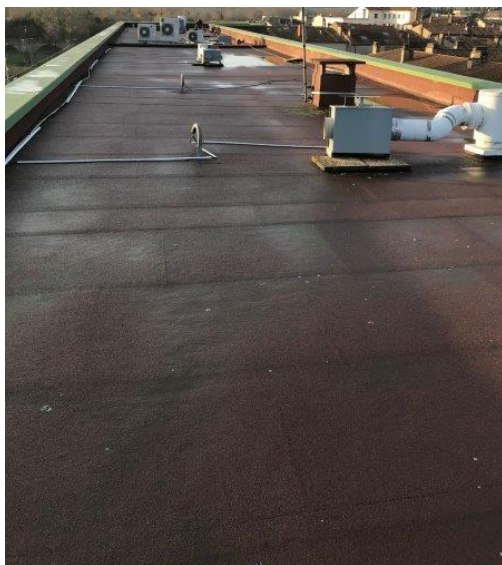
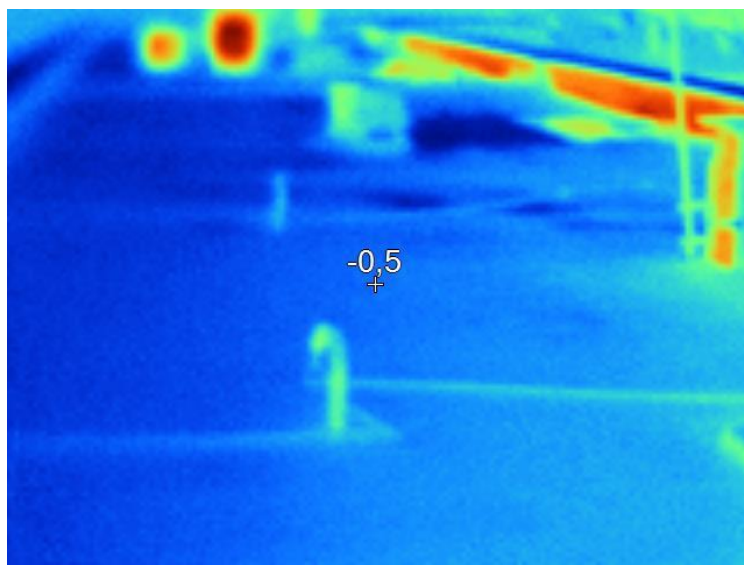
L'image ci-dessous est très intéressante. Elle montre que l'isolation en toiture est continue, aucune carence n'est relevée. Les zones rouges sont les groupes de climatisation et les acrotères.

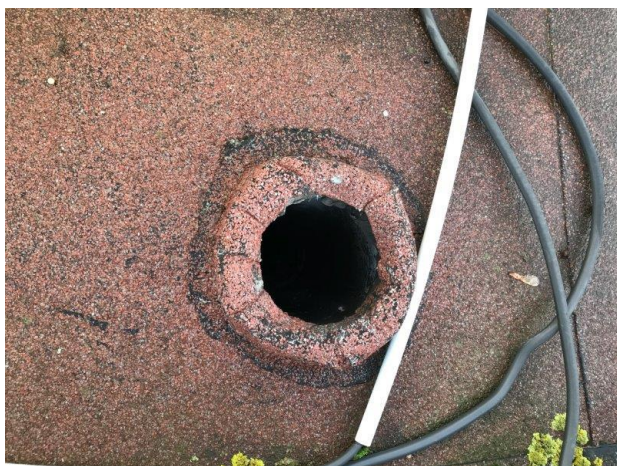
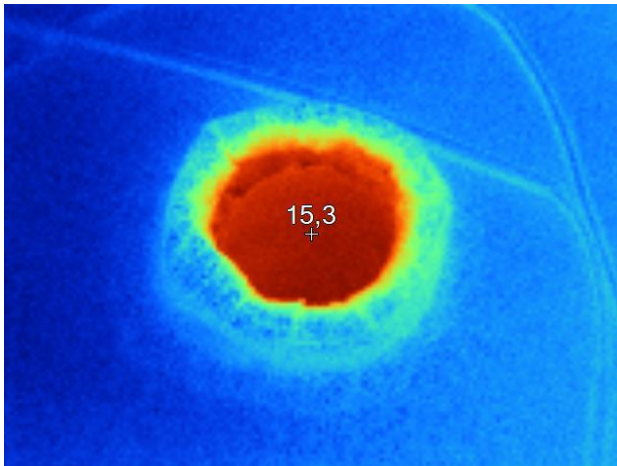
Une réservation en toiture n'est pas rebouchée.

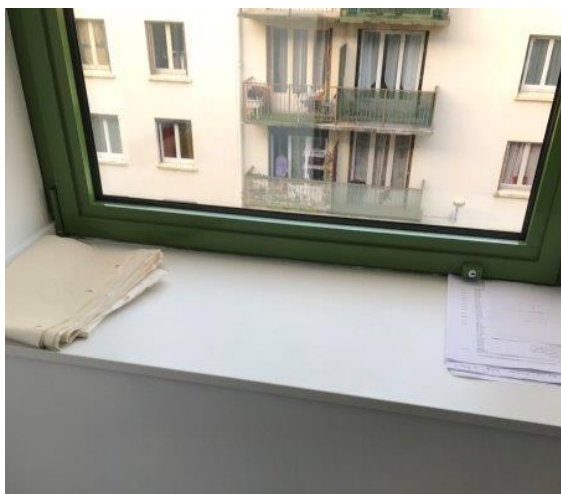
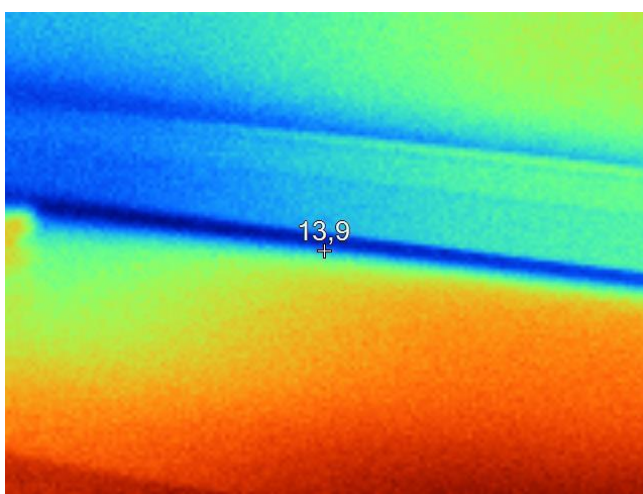
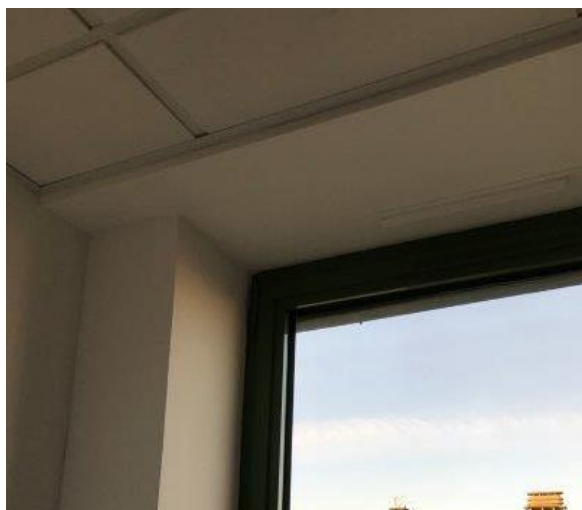
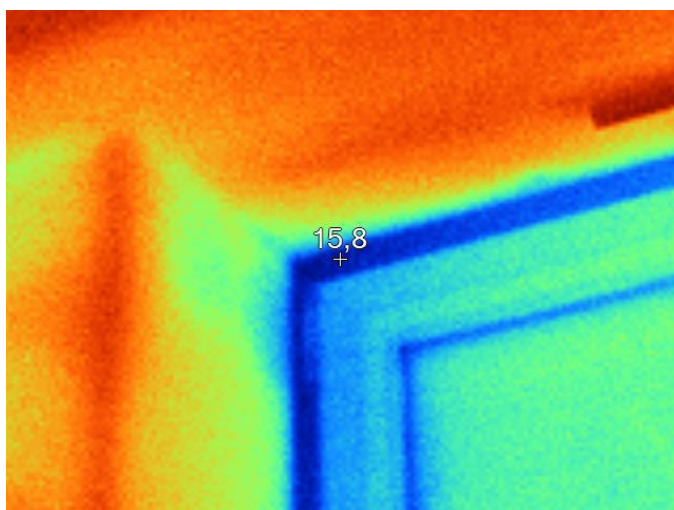
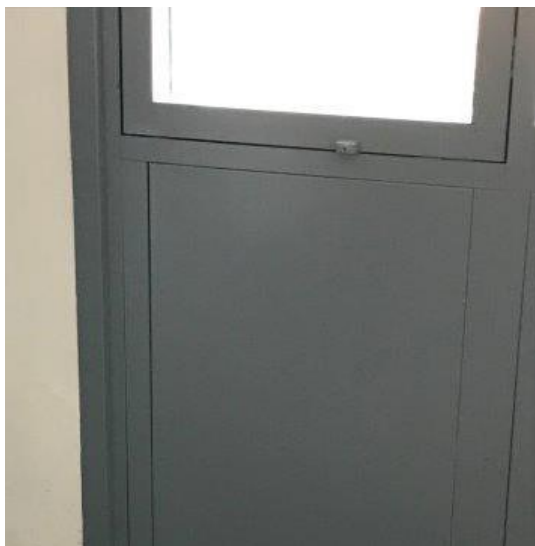
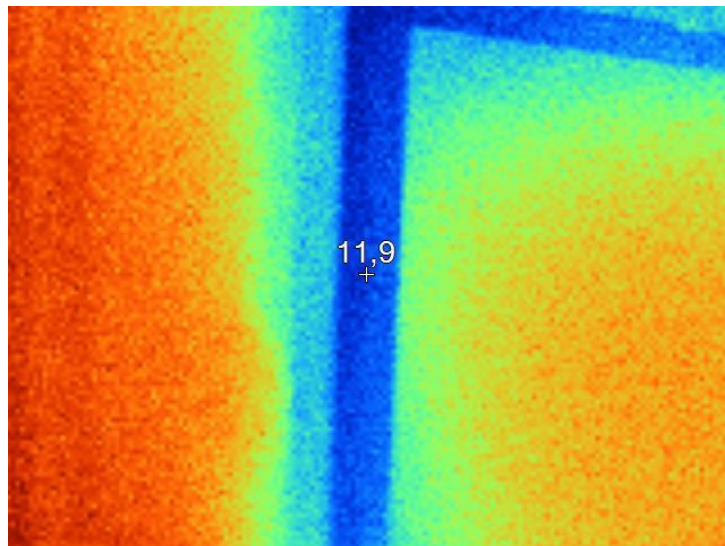
Les photos ci-dessous (présent de l'intérieur, attention, code couleur inversé) confirment les carences constatées sur les menuiseries.
