## Dossier de diagnostics techniques

Rapport de mission de repérage des matériaux et produits contenant de l'amiante avant réalisation de travaux

Référence AMITRAV-E5130920-2401 6 août 2024

Bien	ERP catégorie 1 à 4
Adresse	14 Rue du Ruisselet 51100 REIMS
Propriétaire	UNION IMMOB ORGANISMES S S — UIOSS 14 Rue du Ruisselet 51100 REIMS
Demandeur	UNION IMMOB ORGANISMES S S — UIOSS 14 Rue du Ruisselet 51100 REIMS

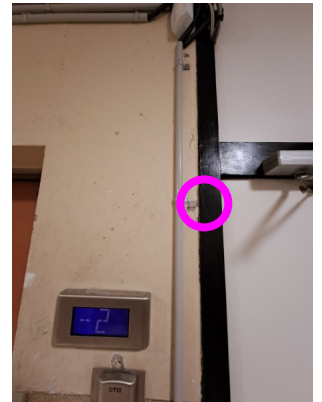
Prélèvement P041  
Pièce SOUS SOL 1 - PLOT CD  
Localisation Tous les murs  
Matériaux Béton, Enduits lissés-talochés, Peinture  
Date 30 juillet 2024  
Résultat Présence d'amiante  
Commentaire

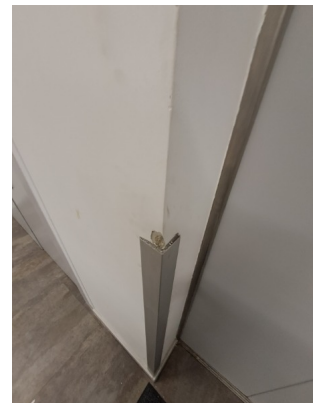
Prélèvement P043  
Pièce SOUS SOL 1 - PLOT EF  
Localisation Tous les murs  
Matériaux Béton, Enduits lissés-talochés  
Date 30 juillet 2024  
Résultat Présence d'amiante  
Commentaire

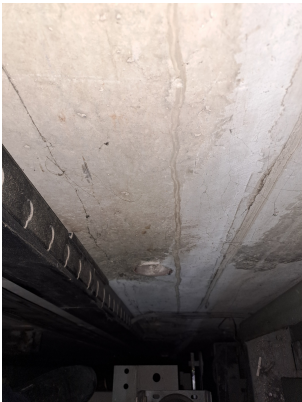
Prélèvement	P022

Pièce	RDC - Gaine d'ascenseur BATIMENT DE	
Localisation	Tous les murs	
Matériaux	Béton, Enduits à base de plâtre ou ciment projetés, lissés ou talochés	
Date	30 juillet 2024	
Résultat	Présence d'amiante	
Commentaire

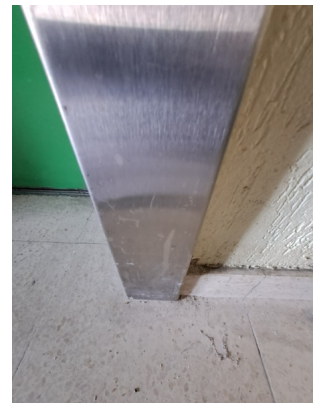
Prélèvement P039  
Pièce R+4 - PALIER BC  
Localisation Tous les murs  
Matériaux Béton, Enduits lissés-talochés, Peinture  
Date 30 juillet 2024  
Résultat Présence d'amiante  
Commentaire

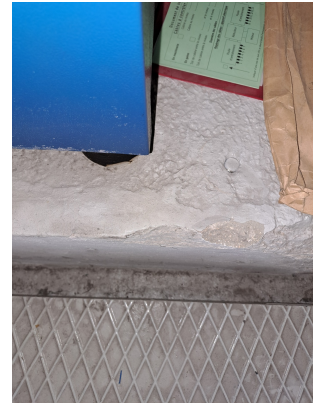
Prélèvement P033  
Pièce R+5 - MACHINERIE BATIMENT EF  
Localisation Sol  
Matériaux Béton, Peinture  
Date 30 juillet 2024  
Résultat Présence d'amiante  
Commentaire

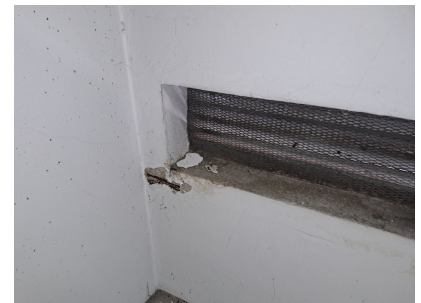
Prélèvement P034  
Pièce R+5 - MACHINERIE BATIMENT EF  
Localisation Tous les murs  
Matériaux Béton, Enduits lissés-talochés, Peinture  
Date 30 juillet 2024  
Résultat Présence d'amiante  
Commentaire

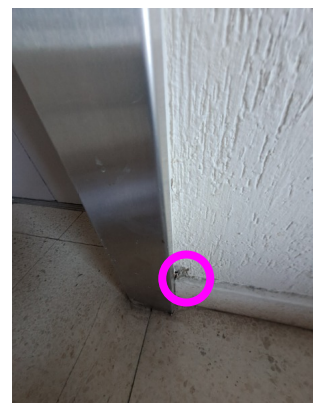
Prélèvement P038  
Pièce R+5 - PALIER AB  
Localisation Tous les murs  
Matériaux Béton, Enduits lissés-talochés  
Date 30 juillet 2024  
Résultat Présence d'amiante  
Commentaire

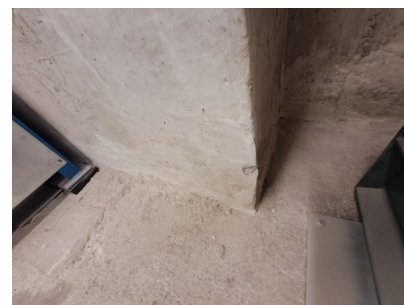
Prélèvement P020  
Pièce R+6 - MACHINERIE BATIMENT CD  
Localisation Tous les murs  
Matériaux Béton, Enduits à base de plâtre ou ciment projetés, lissés ou talochés, Peinture  
Date 30 juillet 2024  
Résultat Présence d'amiante  
Commentaire

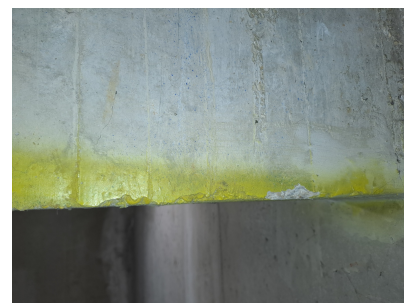
Prélèvement P021  
Pièce R+6 - MACHINERIE BATIMENT CD  
Localisation Plafond  
Matériaux Béton, Enduits à base de plâtre ou ciment projetés, lissés ou talochés  
Date 30 juillet 2024  
Résultat Présence d'amiante  
Commentaire

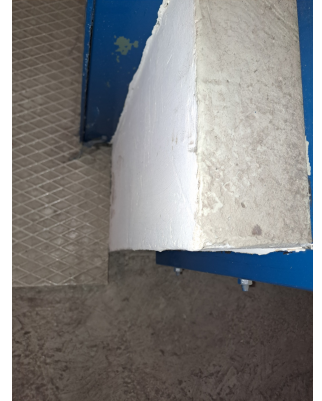
Prélèvement P026  
Pièce R+6 - MACHINERIE BATIMENT DE  
Localisation Sol  
Matériaux Béton, Peinture  
Date 30 juillet 2024  
Résultat Présence d'amiante  
Commentaire

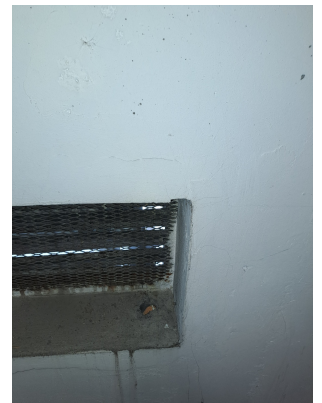
Prélèvement P027  
Pièce R+6 - MACHINERIE BATIMENT DE  
Localisation Tous les murs  
Matériaux Béton, Enduits lissés-talochés, Peinture  
Date 30 juillet 2024  
Résultat Présence d'amiante  
Commentaire
