# Rapport de mission de repérage des matériaux et produits contenant de l'amiante avant réalisation de travaux dans un immeuble bâti

Numéro de rapport	98707 A
Propriétaire	
Donneur d'ordre	RU CAMBRAI
Adresse de l'immeuble	Restaurant universitaire rue de Rambouillet 59400 CAMBRAI
Bâtiment ou installation	Restaurant
Date de la commande	28/02/2025
La ou le(s) date(s) d'exécution du repérage	28/02/2025
Date d'émission du rapport de repérage	14/03/2025
Référence du programme de travaux défini par le donneur d'ordre

Intitulé
Travaux de remplacement des toitures 1 à 4

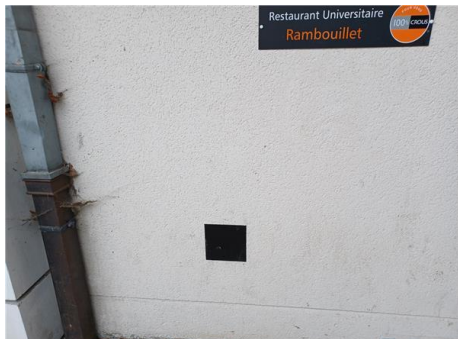
**ANNEXE : Fiches d'identification et de cotation**
**PRELEVEMENT : P001**
**Emplacement**

Nom du client	Numéro de dossier	Localisation		
	98707	Extérieur - Façade mur de façade - Murs		
Nom de l'opérateur	Date de prélèvement	Matériau		
BOGAERT Romain	28/02/2025	ciment Enduit		
Résultat amiante				
absence d'amiante				
DESCRIPTION DU PRELEVEMENT :				
Objet	Support	Taille		
ciment Enduit		0 cm		
DETAIL DES COUCHES DU PRELEVEMENT :				
Référence Couche	PV analyse Amiante	Description visuelle	Epaisseur (cm)	Conclusion amiante
J01-COUCHE	AR-25-HB-028347-01	Matériau de type peinture (blanc) ; matériau dur de type mortier, béton, chape (gris)	0	Fibres d'amiante non détectées

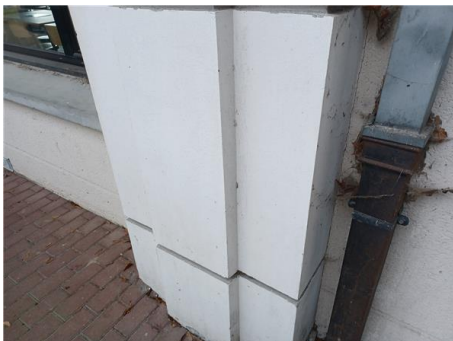
**PRELEVEMENT : P002**
**Emplacement**

Nom du client	Numéro de dossier	Localisation
	98707	Extérieur - Façade mur de façade - Murs
Nom de l'opérateur	Date de prélèvement	Matériau
BOGAERT Romain	28/02/2025	enduit de façade

absence d'amiante

Référence Couche	PV analyse Amiante	Description visuelle	Epaisseur (cm)	Conclusion amiante
J01-COUCHE	AR-25-HB-028347-01	Matériau semi-dur de type enduit (blanc)	0	Fibres d'amiante non détectées

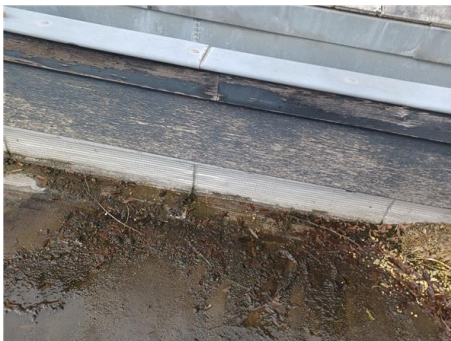
**PRELEVEMENT : P004**
**Emplacement**

Nom du client	Numéro de dossier	Localisation
	98707	Extérieur - Toiture n°3 relevers périphérique - Sol
Nom de l'opérateur	Date de prélèvement	Matériau
BOGAERT Romain	28/02/2025	Pax aluminium

absence d'amiante

Référence Couche	PV analyse Amiante	Description visuelle	Epaisseur (cm)	Conclusion amiante
J01-COUCHE	AR-25-HB-028347-01	Matériau de type aluminium ; matériau souple bitumineux (noir)	0	Fibres d'amiante non détectées

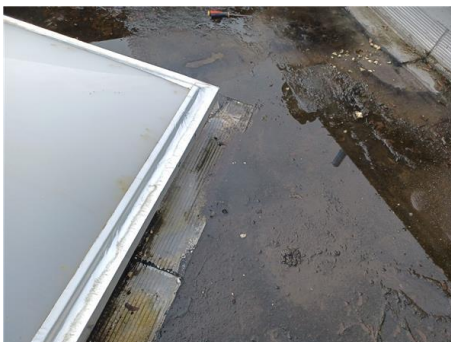
**PRELEVEMENT : P005**
**Emplacement**

Nom du client	Numéro de dossier	Localisation
	98707	Extérieur - Toiture n°3 relevers sky dome - Sol
Nom de l'opérateur	Date de prélèvement	Matériau
BOGAERT Romain	28/02/2025	pax aluminium

absence d'amiante

Référence Couche	PV analyse Amiante	Description visuelle	Epaisseur (cm)	Conclusion amiante
J01-COUCHE	AR-25-HB-028347-01	Matériau de type aluminium ; matériau souple bitumineux (noir)	0	Fibres d'amiante non détectées

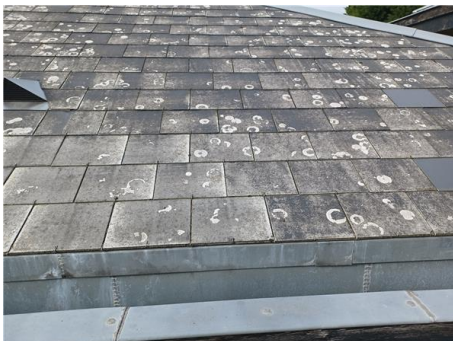
## PRELEVEMENT : P010

Nom du client	Numéro de dossier	Localisation
	98707	Extérieur - Toiture n°1 Toiture - Toiture
Nom de l'opérateur	Date de prélèvement	Matériau
BOGAERT Romain	28/02/2025	Ardoises fibres-ciment

Présence d'amiante (Fibres d'amiante de type chrysotile)

Référence Couche	PV analyse Amiante	Description visuelle	Epaisseur (cm)	Conclusion amiante
J01-COUCHE	AR-25-HB-028347-01	Matériau dur fibreux de type fibres-ciment (gris)	0	Fibres d'amiante de type chrysotile

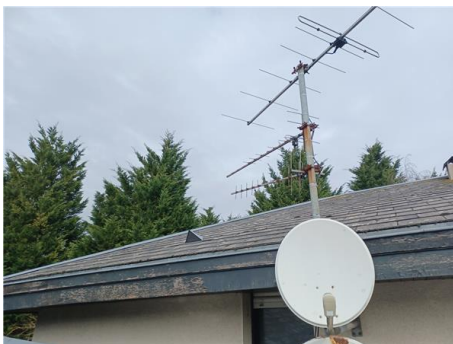
## PRELEVEMENT : P011

Nom du client	Numéro de dossier	Localisation
	98707	Extérieur - Toiture n°2 Toiture - Toiture
Nom de l'opérateur	Date de prélèvement	Matériau
BOGAERT Romain	28/02/2025	Ardoises fibres-ciment

Présence d'amiante (Fibres d'amiante de type chrysotile)

Référence Couche	PV analyse Amiante	Description visuelle	Epaisseur (cm)	Conclusion amiante
J01-COUCHE	AR-25-HB-028347-01	Matériau dur fibreux de type fibres-ciment (gris)	0	Fibres d'amiante de type chrysotile

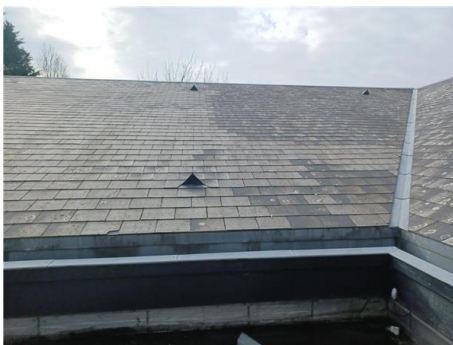
**PRELEVEMENT : P012**
**Emplacement**

Nom du client	Numéro de dossier	Localisation
	98707	Extérieur - Toiture n°4 Toiture - Toiture
Nom de l'opérateur	Date de prélèvement	Matériau
BOGAERT Romain	28/02/2025	Ardoises fibres-ciment

Présence d'amiante (Fibres d'amiante de type chrysotile)

Référence Couche	PV analyse Amiante	Description visuelle	Epaisseur (cm)	Conclusion amiante
J01-COUCHE	AR-25-HB-028347-01	Matériau dur fibreux de type fibres-ciment (gris)	0	Fibres d'amiante de type chrysotile

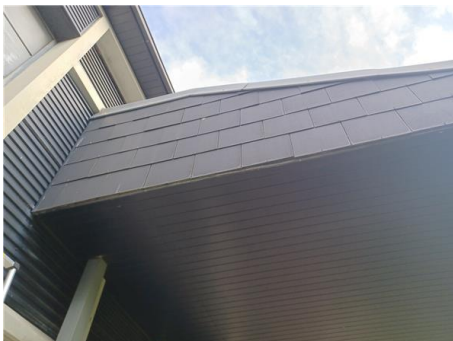
**PRELEVEMENT : P013**

Nom du client	Numéro de dossier	Localisation		
	98707	Extérieur - Façade Bardages - Murs		
Nom de l'opérateur	Date de prélèvement	Matériau		
BOGAERT Romain	28/02/2025	Plaques en fibres ciment		
Résultat amiante				
Présence d'amiante (Fibres d'amiante de type chrysotile)				
DESCRIPTION DU PRELEVEMENT :				
Objet	Support	Taille		
Plaques en fibres ciment		0 cm		
DETAIL DES COUCHES DU PRELEVEMENT :				
Référence Couche	PV analyse Amiante	Description visuelle	Epaisseur (cm)	Conclusion amiante
J01-COUCHE	AR-25-HB-031413-01	Matériau dur fibreux de type fibres-ciment (gris)	0	Fibres d'amiante de type chrysotile

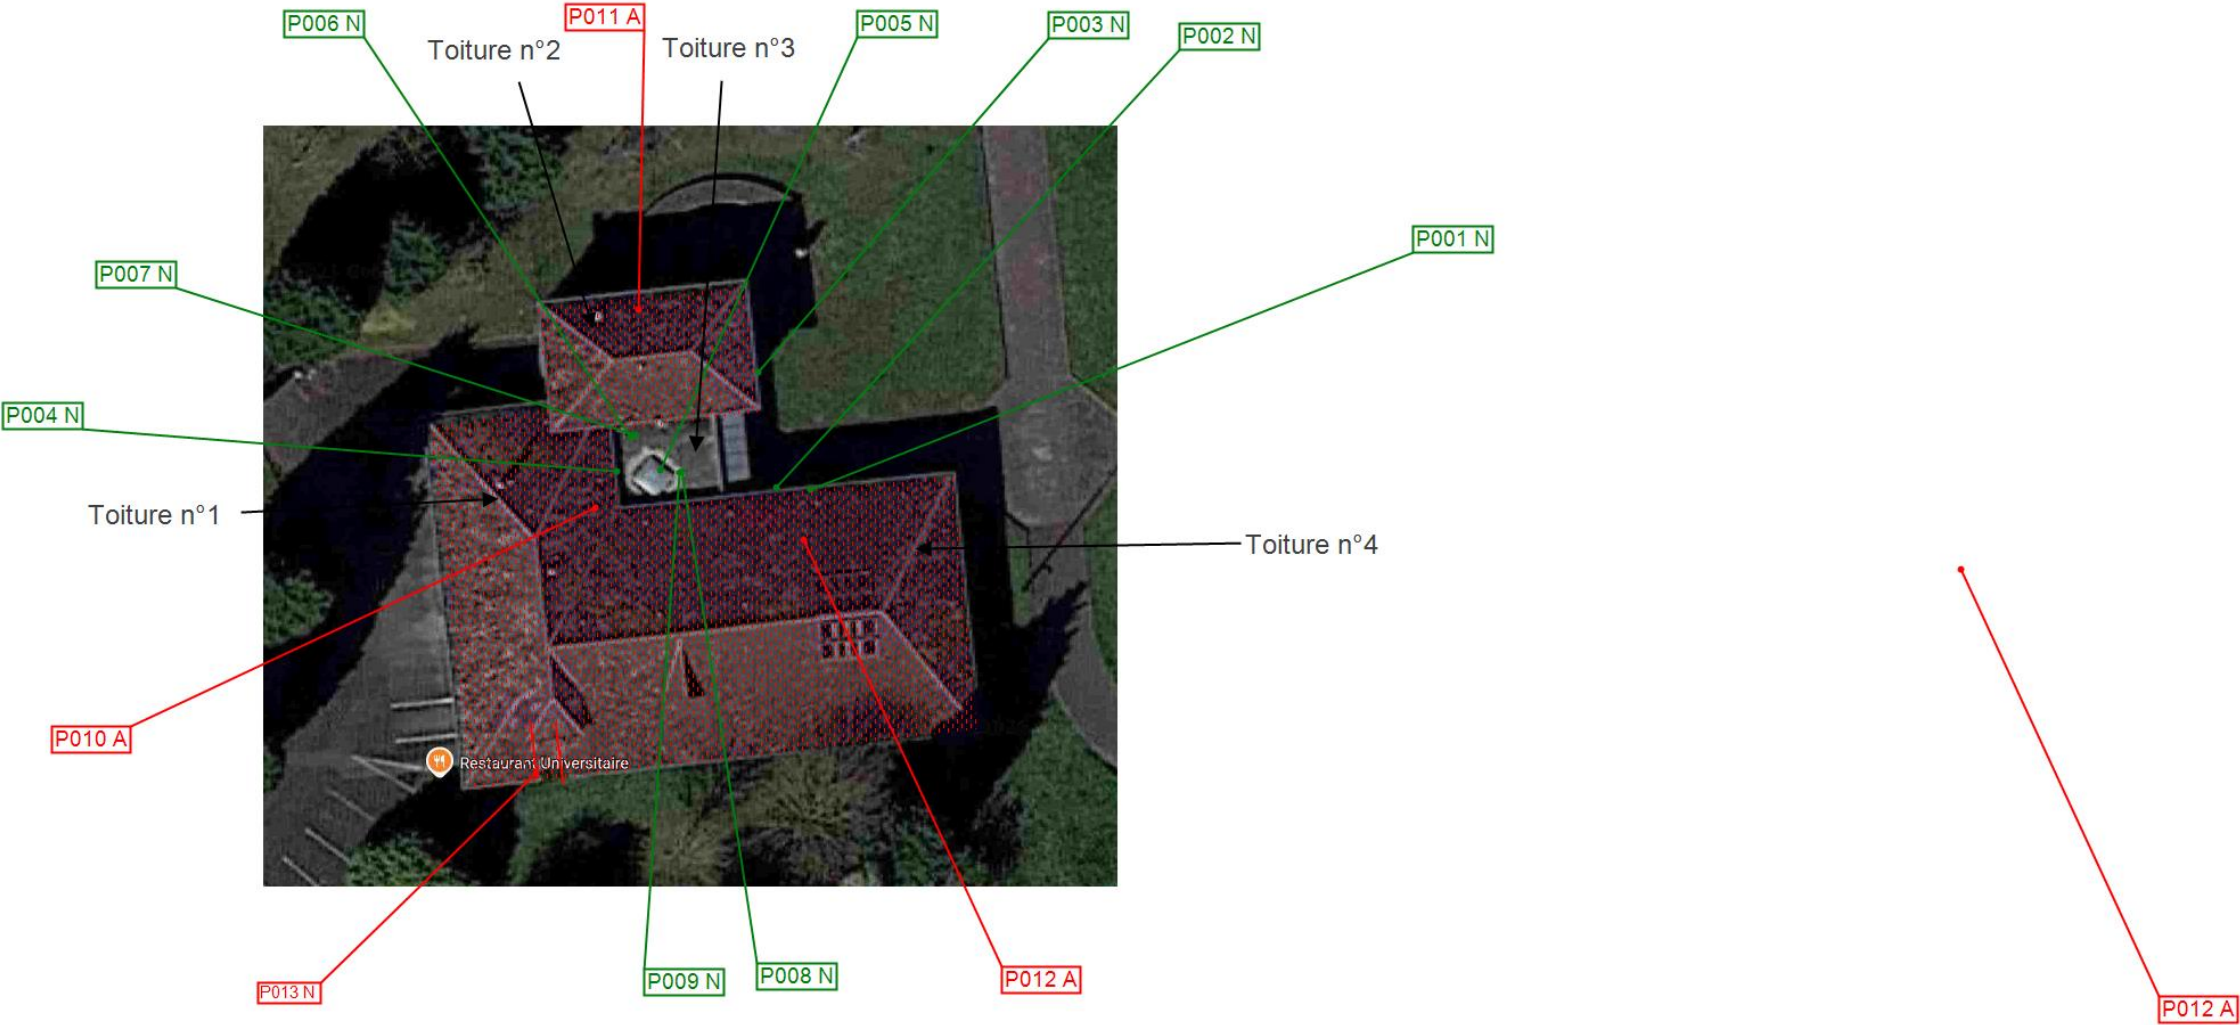
Planche de repérage des matériaux et produits contenant de l'amiante

Ardoises en amiante-ciment

Bardage en amiante ciment
