# Rapport de mission de repérage des matériaux et produits contenant de l'amiante avant réalisation de travaux dans un immeuble bâti

### CTI SOPHIA

1035 ROUTE DES CRETES  
06560 VALBONNE (France)

**Référence du dossier :** 2505CPASO -  
BI13370000000653

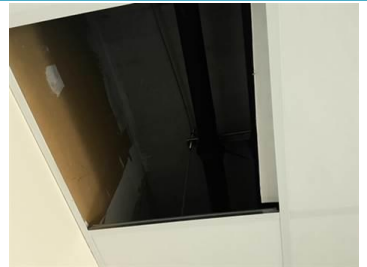
N° de prélèvements	N° de composant *1 & Description opérateur	Localisation	Composant de la construction	Date du prélèvement	Résultat de l'analyse	Photo
P001	<u>Identifiant:</u> ZPSO-001 <u>Description:</u> Plafond plénum - Enduit de débouillage sur béton brut	Niveau 3 - Réunion	4 - Plafonds et faux plafonds - Plafonds	06/06/2025	Absence d'amiante

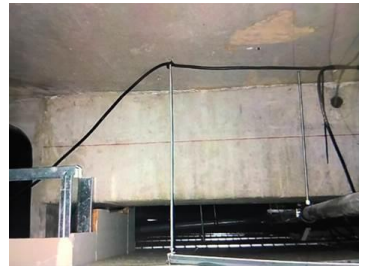
P002	<u>Identifiant:</u> ZPSO-002 <u>Description:</u> Plénum plafond Poutre - Enduit de débouillage sur béton brut	Niveau 3 - Réunion	4 - Plafonds et faux plafonds - Poutres et charpentes	06/06/2025	Absence d'amiante

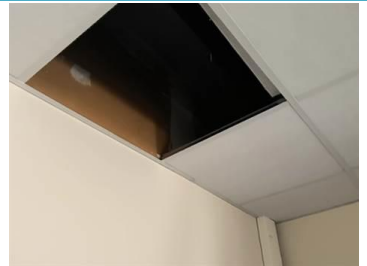
P003	<u>Identifiant:</u> ZPSO-003 <u>Description:</u> Murs - Plaque de plâtre + bande calicot + Enduit à base de plâtre	Niveau 3 - Réunion	3 - Parois verticales intérieures - Murs et cloisons maçonnés	06/06/2025	Absence d'amiante

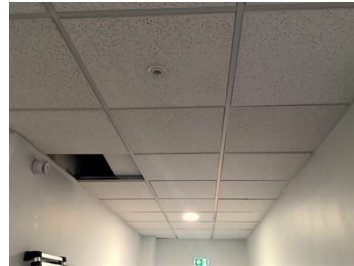
N° de prélèvements	N° de composant *1 & Description opérateur	Localisation	Composant de la construction	Date du prélèvement	Résultat de l'analyse	Photo
P004	Identifiant: ZPSO-005 Description: Faux plafond - Dalle blanche microperforée	Niveau 3 - Dégagement Direction	4 - Plafonds et faux plafonds - Faux plafonds	06/06/2025	Absence d'amiante

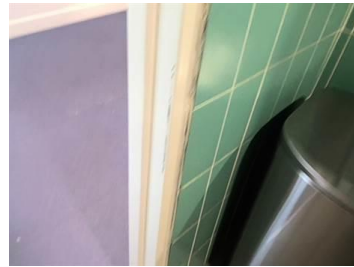
P005	Identifiant: ZPSO-006 Description: Faïence verte - Colle de faïence	Niveau 3 - WC Homme	3 - Parois verticales intérieures - Revêtements de murs, poteaux, cloisons, gaines, coffres	06/06/2025	Absence d'amiante

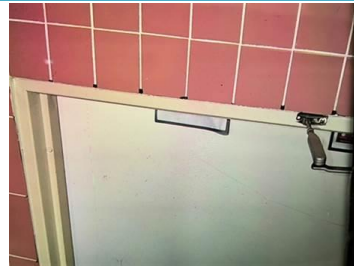
P006	Identifiant: ZPSO-007 Description: Faïence rose - Colle de faïence	Niveau 3 - WC Femme	3 - Parois verticales intérieures - Revêtements de murs, poteaux, cloisons, gaines, coffres	06/06/2025	Absence d'amiante

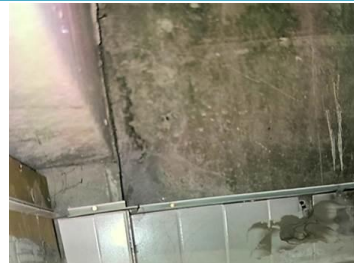
P007	Identifiant: ZPSO-008 Description: Faïence PLENUM Blanche - Colle de faïence	Niveau 3 - WC Homme	3 - Parois verticales intérieures - Revêtements de murs, poteaux, cloisons, gaines, coffres	06/06/2025	Absence d'amiante

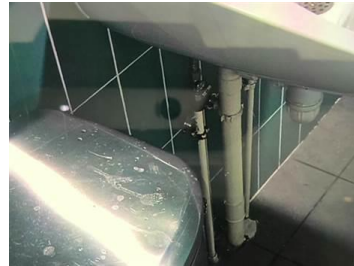
N° de prélèvements	N° de composant *1 & Description opérateur	Localisation	Composant de la construction	Date du prélèvement	Résultat de l'analyse	Photo
P008	<u>Identifiant:</u> ZPSO-009 <u>Description:</u> Sol - Carrelage gris + Colle de carrelage	Niveau 3 - WC Homme	5 - Planchers et planchers techniques - Revêtements de sols	06/06/2025	Absence d'amiante

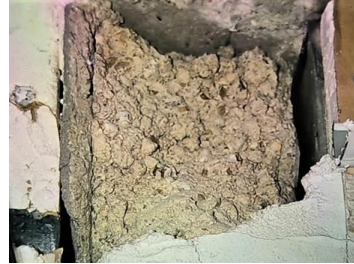
P009	<u>Identifiant:</u> ZPSO-010 <u>Description:</u> Plénum ancienne cloison - enduit ciment gris avec couche plâtrée sur ancienne cloison béton	Niveau 3 - WC Homme	3 - Parois verticales intérieures - Murs et cloisons maçonnés	06/06/2025	Absence d'amiante

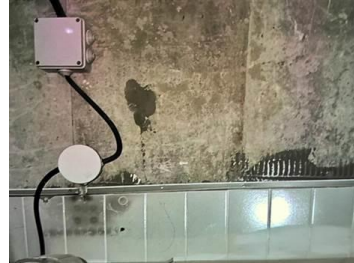
P010	<u>Identifiant:</u> ZPSO-008 <u>Description:</u> Faïence PLENUM Blanche - Colle de faïence	Niveau 3 - WC Femme	3 - Parois verticales intérieures - Revêtements de murs, poteaux, cloisons, gaines, coffres	06/06/2025	Absence d'amiante

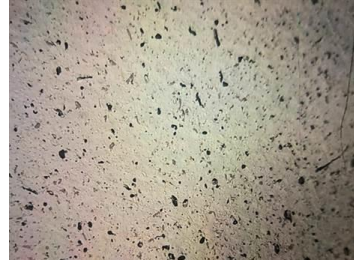
P011	<u>Identifiant:</u> ZPSO-011 <u>Description:</u> Plénum Plafond, MUR A - revêtement type papier peint mural avec colle	Niveau 3 - Salle du conseil	3 - Parois verticales intérieures - Revêtements de murs, poteaux, cloisons, gaines, coffres	06/06/2025	Absence d'amiante

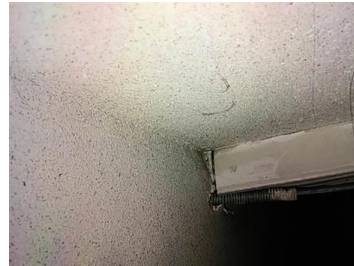
N° de prélèvements	N° de composant *1 & Description opérateur	Localisation	Composant de la construction	Date du prélèvement	Résultat de l'analyse	Photo
P012	Identifiant: ZPSO-011 Description: Plénum Plafond, MUR A - revêtement type papier peint mural avec colle	Niveau 3 - Salle du conseil	3 - Parois verticales intérieures - Revêtements de murs, poteaux, cloisons, gaines, coffres	06/06/2025	Absence d'amiante

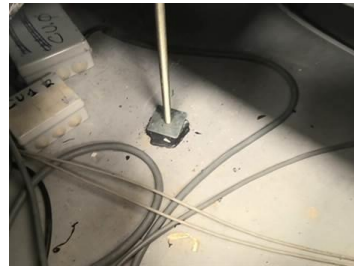
P013	Identifiant: ZPSO-013 Description: Plénum sol technique - Colle sous pieds de fixation	Niveau 2 - Reunion	5 - Planchers et planchers techniques - Revêtements de sols	06/06/2025	Absence d'amiante

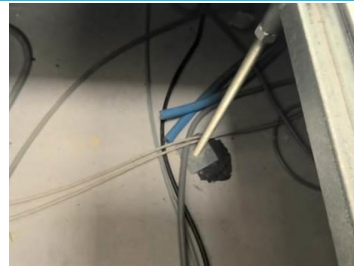
P014	Identifiant: ZPSO-013 Description: Plénum sol technique - Colle sous pieds de fixation	Niveau 2 - Reunion	5 - Planchers et planchers techniques - Revêtements de sols	06/06/2025	Absence d'amiante

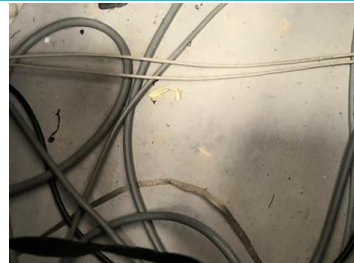
P015	Identifiant: ZPSO-014 Description: plénum sol technique - Ragraéage	Niveau 2 - Reunion	5 - Planchers et planchers techniques - Revêtements de sols	06/06/2025	Absence d'amiante

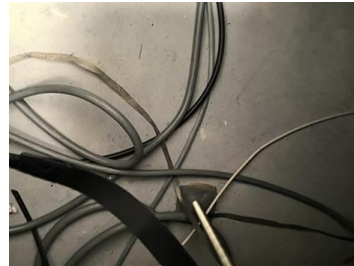
N° de prélèvements	N° de composant *1 & Description opérateur	Localisation	Composant de la construction	Date du prélèvement	Résultat de l'analyse	Photo
P016	Identifiant: ZPSO-014 Description: plénum sol technique - Ragréage	Niveau 2 - Reunion	5 - Planchers et planchers techniques - Revêtements de sols	06/06/2025	Absence d'amiante

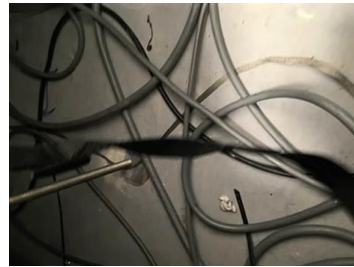
P017	Identifiant: ZPSO-015 Description: Plénum sol - Colle non bitumineuse jaune	Niveau 2 - Reunion	5 - Planchers et planchers techniques - Revêtements de sols	06/06/2025	Absence d'amiante

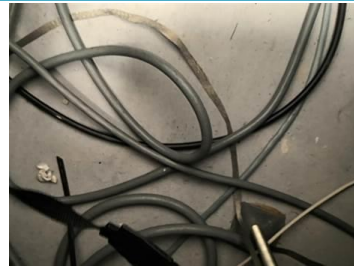
P018	Identifiant: ZPSO-015 Description: Plénum sol - Colle non bitumineuse jaune	Niveau 2 - Reunion	5 - Planchers et planchers techniques - Revêtements de sols	06/06/2025	Absence d'amiante

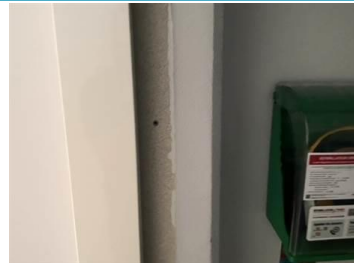
P019	Identifiant: ZPSO-016 Description: Mur - Revêtement type papier peint + colle et peinture	Niveau 2 - Dégagement central	3 - Parois verticales intérieures - Revêtements de murs, poteaux, cloisons, gaines, coffres	06/06/2025	Absence d'amiante

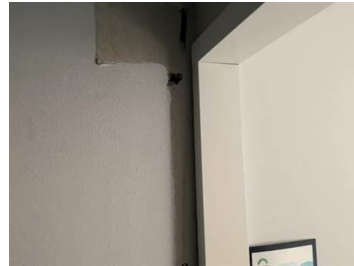
N° de prélèvements	N° de composant *1 & Description opérateur	Localisation	Composant de la construction	Date du prélèvement	Résultat de l'analyse	Photo
P020	Identifiant: ZPSO-016 Description: Mur - Revêtement type papier peint + colle et peinture	Niveau 2 - Dégagement central	3 - Parois verticales intérieures - Revêtements de murs, poteaux, cloisons, gaines, coffres	06/06/2025	Absence d'amiante

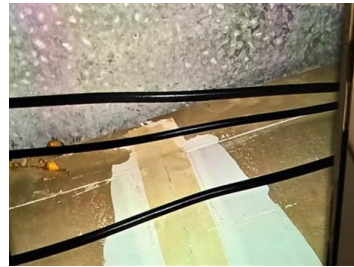
P021	Identifiant: ZPSO-001 Description: Plafond plénum - Enduit de débullage sur béton brut	Niveau 2 - Dégagement central	4 - Plafonds et faux plafonds - Plafonds	06/06/2025	Absence d'amiante

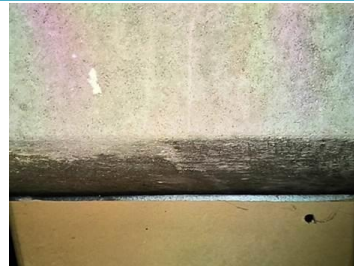
P022	Identifiant: ZPSO-002 Description: Plénum plafond Poutre - Enduit de débullage sur béton brut	Niveau 2 - Dégagement central	4 - Plafonds et faux plafonds - Poutres et charpentes	06/06/2025	Absence d'amiante

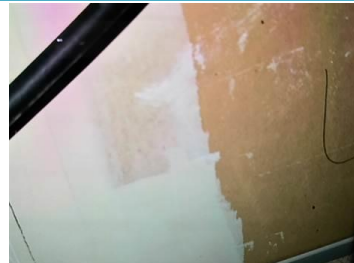
P023	Identifiant: ZPSO-003 Description: Murs - Plaque de plâtre + bande calicot + Enduit à base de plâtre	Niveau 2 - Dégagement central	3 - Parois verticales intérieures - Murs et cloisons maçonnés	06/06/2025	Absence d'amiante

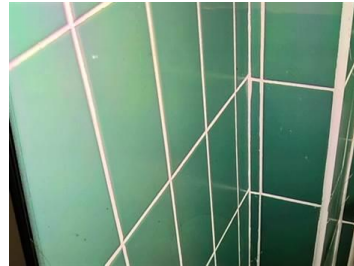
N° de prélèvements	N° de composant *1 & Description opérateur	Localisation	Composant de la construction	Date du prélèvement	Résultat de l'analyse	Photo
P024	<u>Identifiant:</u> ZPSO-006 <u>Description:</u> Faïence verte - Colle de faïence	Niveau 2 - WC Homme	3 - Parois verticales intérieures - Revêtements de murs, poteaux, cloisons, gaines, coffres	06/06/2025	Absence d'amiante

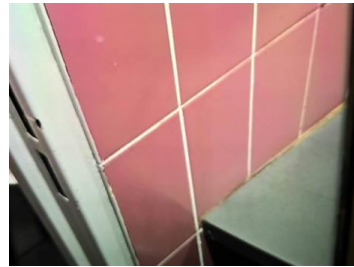
P025	<u>Identifiant:</u> ZPSO-007 <u>Description:</u> Faïence rose - Colle de faïence	Niveau 2 - WC Femme	3 - Parois verticales intérieures - Revêtements de murs, poteaux, cloisons, gaines, coffres	06/06/2025	Absence d'amiante

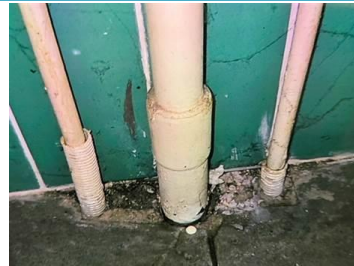
P026	<u>Identifiant:</u> ZPSO-009 <u>Description:</u> Sol - Carrelage gris + Colle de carrelage	Niveau 2 - WC Homme	5 - Planchers et planchers techniques - Revêtements de sols	06/06/2025	Absence d'amiante

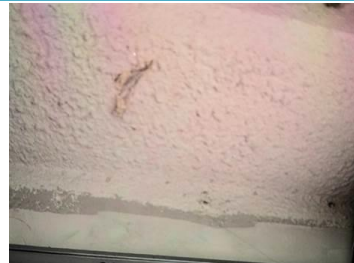
P027	<u>Identifiant:</u> ZPSO-017 <u>Description:</u> Plafond - Enduit à base de plâtre projeté souple avec peinture et fibres	Niveau 1 - Salle de réunion	4 - Plafonds et faux plafonds - Plafonds	06/06/2025	Absence d'amiante

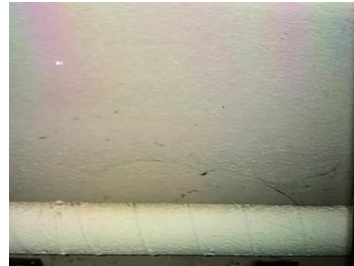
N° de prélèvements	N° de composant *1 & Description opérateur	Localisation	Composant de la construction	Date du prélèvement	Résultat de l'analyse	Photo
P028	Identifiant: ZPSO-017 Description: Plafond - Enduit à base de plâtre projeté souple avec peinture et fibres	Niveau 1 - Magasin	4 - Plafonds et faux plafonds - Plafonds	06/06/2025	Absence d'amiante

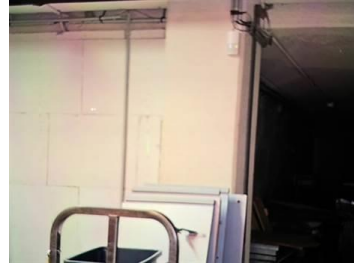
P029	Identifiant: ZPSO-018 Description: Poteaux - Enduit à base de plâtre projeté souple avec peinture et fibres	Niveau 1 - Magasin	3 - Parois verticales intérieures - Poteaux	06/06/2025	Absence d'amiante

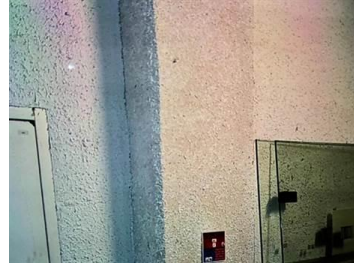
P030	Identifiant: ZPSO-018 Description: Poteaux - Enduit à base de plâtre projeté souple avec peinture et fibres	Niveau 1 - Magasin	3 - Parois verticales intérieures - Poteaux	06/06/2025	Absence d'amiante

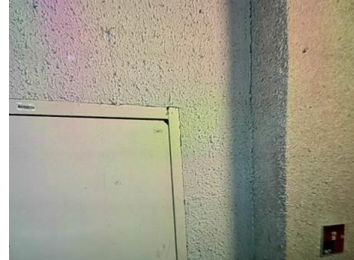
P031	Identifiant: ZPSO-019 Description: Murs - Enduit à base de plâtre projeté fibreux avec peinture	Niveau 1 - Magasin	3 - Parois verticales intérieures - Murs et cloisons maçonnés	06/06/2025	Absence d'amiante

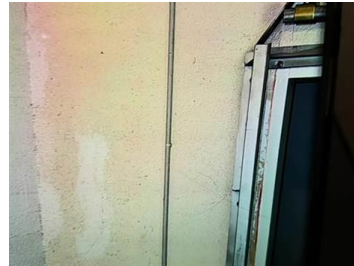
N° de prélèvements	N° de composant *1 & Description opérateur	Localisation	Composant de la construction	Date du prélèvement	Résultat de l'analyse	Photo
P032	Identifiant: ZPSO-019 Description: Murs - Enduit à base de plâtre projeté fibreux avec peinture	Niveau 1 - Magasin	3 - Parois verticales intérieures - Murs et cloisons maçonnés	06/06/2025	Absence d'amiante

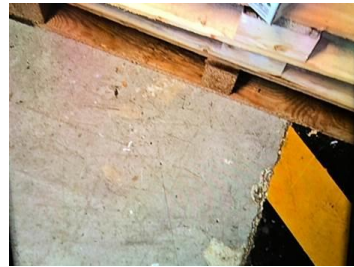
P033	Identifiant: ZPSO-020 Description: Sol - Ragréage avec peinture	Niveau 1 - Magasin	5 - Planchers et planchers techniques - Revêtements de sols	06/06/2025	Absence d'amiante

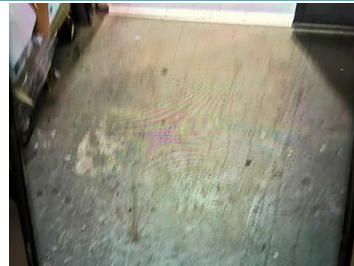
P034	Identifiant: ZPSO-020 Description: Sol - Ragréage avec peinture	Niveau 1 - Magasin	5 - Planchers et planchers techniques - Revêtements de sols	06/06/2025	Absence d'amiante

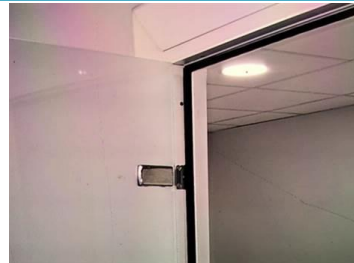
P035	Identifiant: ZPSO-021 Description: Porte - Joint d'étanchéité entre menuiserie et structure noir	Niveau 1 - Salle de réunion	2 - Parois verticales extérieures et Façades - Menuiseries extérieures	06/06/2025	Absence d'amiante

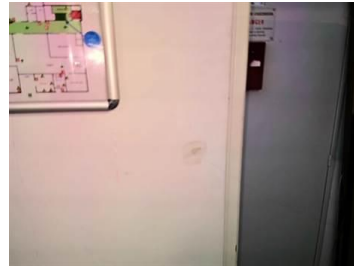
N° de prélèvements	N° de composant *1 & Description opérateur	Localisation	Composant de la construction	Date du prélèvement	Résultat de l'analyse	Photo
P036	Identifiant: ZPSO-022 Description: Murs - Enduit à base de plâtre lissé avec peintures	Niveau 1 - Dégagement Central	3 - Parois verticales intérieures - Murs et cloisons maçonnés	06/06/2025	Absence d'amiante

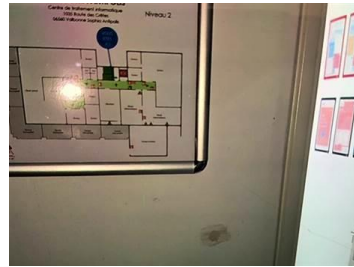
P037	Identifiant: ZPSO-022 Description: Murs - Enduit à base de plâtre lissé avec peintures	Niveau 2 - Dégagement central	3 - Parois verticales intérieures - Murs et cloisons maçonnés	06/06/2025	Absence d'amiante

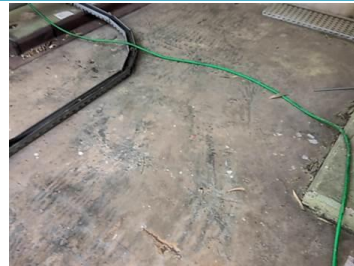
P038	Identifiant: ZPSO-023 Description: Sol - Ragréage avec peinture	Niveau 1 - Extérieur - Local CTA	5 - Planchers et planchers techniques - Revêtements de sols	06/06/2025	Absence d'amiante

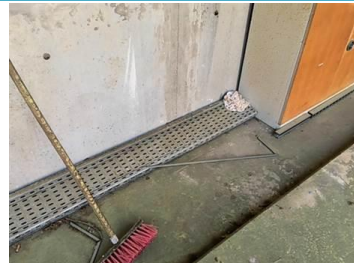
P039	Identifiant: ZPSO-023 Description: Sol - Ragréage avec peinture	Niveau 1 - Extérieur - Local CTA	5 - Planchers et planchers techniques - Revêtements de sols	06/06/2025	Absence d'amiante

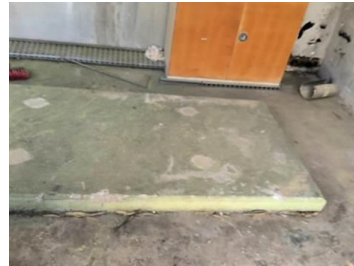
N° de prélèvements	N° de composant *1 & Description opérateur	Localisation	Composant de la construction	Date du prélèvement	Résultat de l'analyse	Photo
P040	Identifiant: ZPSO-024 Description: Sol socles machinerie - Ragréage avec peinture verdâtre	Niveau 1 - Extérieur - Local CTA	5 - Planchers et planchers techniques - Revêtements de sols	06/06/2025	Absence d'amiante

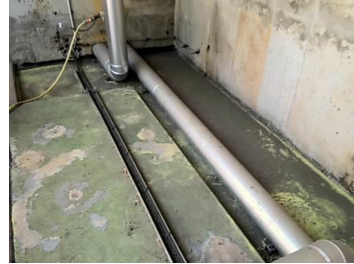
P041	Identifiant: ZPSO-024 Description: Sol socles machinerie - Ragréage avec peinture verdâtre	Niveau 1 - Extérieur - Local CTA	5 - Planchers et planchers techniques - Revêtements de sols	06/06/2025	Absence d'amiante

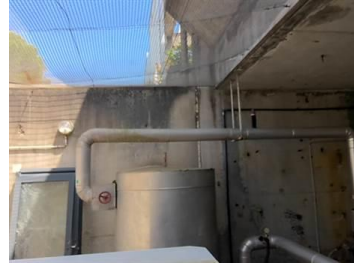
P042	Identifiant: ZPSO-025 Description: Poteaux - enduit de débouillage sur béton	Niveau 1 - Extérieur - Local CTA	3 - Parois verticales intérieures - Poteaux	06/06/2025	Absence d'amiante

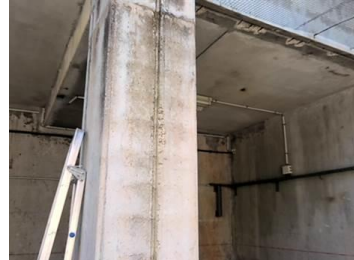
P043	Identifiant: ZPSO-025 Description: Poteaux - enduit de débouillage sur béton	Niveau 1 - Extérieur - Local CTA	3 - Parois verticales intérieures - Poteaux	06/06/2025	Absence d'amiante

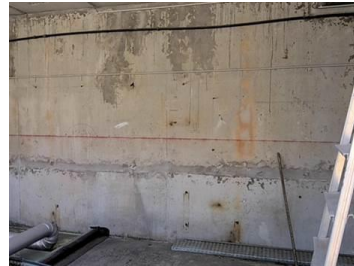
N° de prélèvements	N° de composant *1 & Description opérateur	Localisation	Composant de la construction	Date du prélèvement	Résultat de l'analyse	Photo
P044	Identifiant: ZPSO-026 Description: Murs - Enduit à base de ciment lissé	Niveau 1 - Extérieur - Local CTA	3 - Parois verticales intérieures - Murs et cloisons maçonnés	06/06/2025	Absence d'amiante

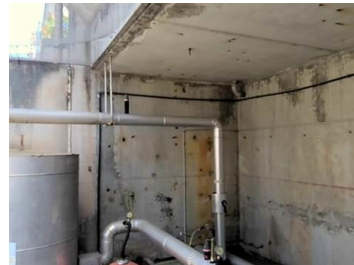
P045	Identifiant: ZPSO-026 Description: Murs - Enduit à base de ciment lissé	Niveau 1 - Extérieur - Local CTA	3 - Parois verticales intérieures - Murs et cloisons maçonnés	06/06/2025	Absence d'amiante
