REHABILITATION THERMIQUE DU SITE DE LA BARATTE A NEVERS – CPAM BARATTE

LOT : Chauffage – Ventilation – Plomberie

DIAGNOSTIC DES INSTALLATIONS

BET TRAMIER SARL

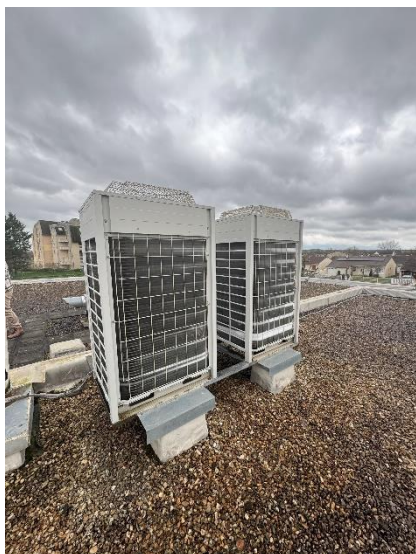
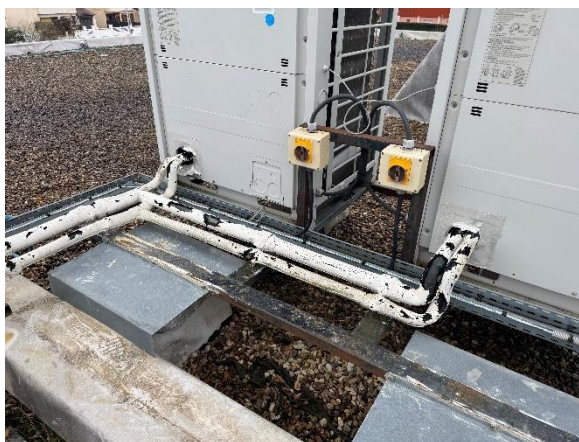
Le chauffage du bâtiment est assuré par un système de pompe à chaleur réversible à condensation par air de type DRV de chez DAIKIN, modèle RXYQ 26 P8, double d'une puissance chaude de 54 kW à -10°C et d'une puissance froide de 69,5 kW à +35°C. Les groupes sont implantés en toiture terrasse.

Les groupes sont posés sur une structure métallique. On peut remarquer l'absence de plots anivibratils pour désolidariser les groupes de la structure.

- Réglage de l'installation pour l'amélioration des températures ambiantes entre les zones EST et OUEST
- Mise en place de silentblocs acoustiques entre la structure métallique et les groupes

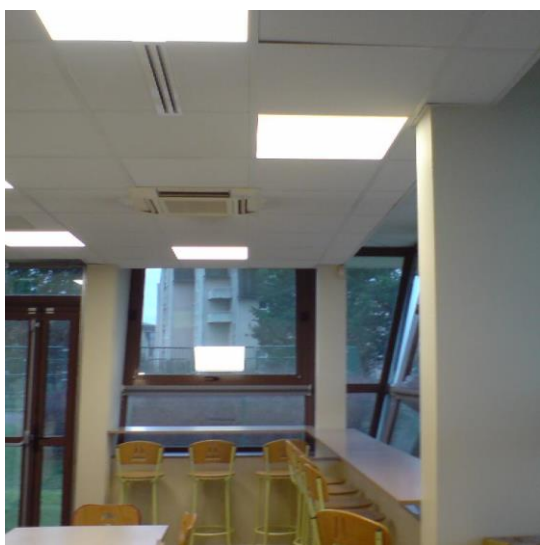
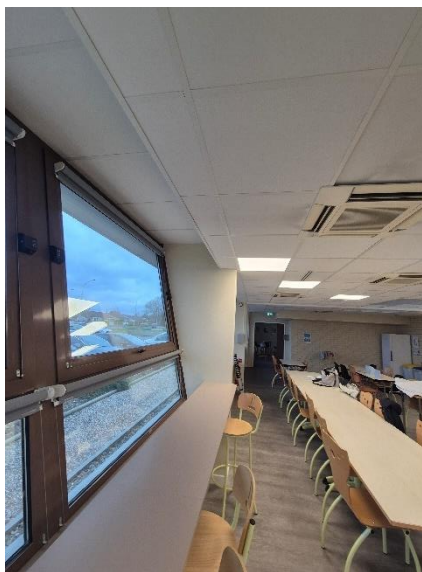
L'émission de chaleur des locaux se fait par des ventilo-convecteurs de type :

- Cassettes 4 voies encastrées
- Consoles en allège

Les cassettes encastrées en faux plafond sont raccordées sur l'installation double flux afin de réchauffer une partie de l'air neuf introduit pour le renouvellement de l'air des locaux.

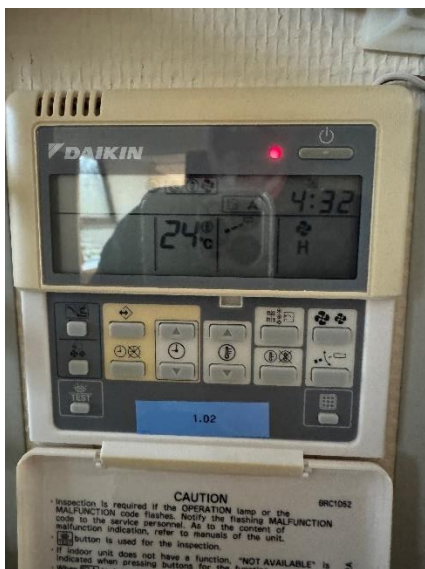
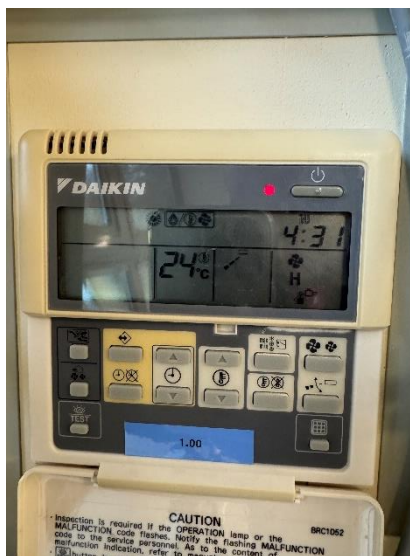
La régulation des différents locaux est réalisée par des thermostats d'ambiance pour un émetteur ou pour plusieurs émetteurs suivant le type de local.

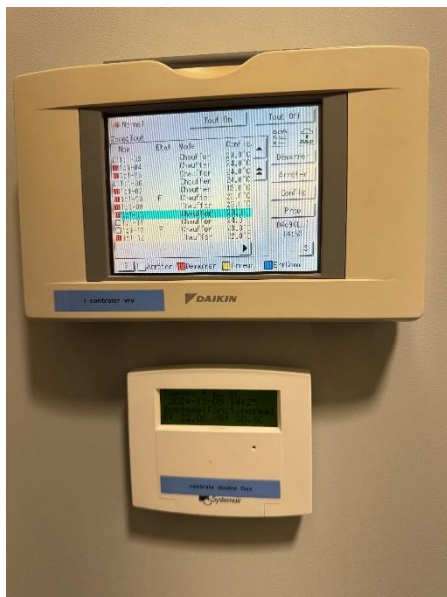
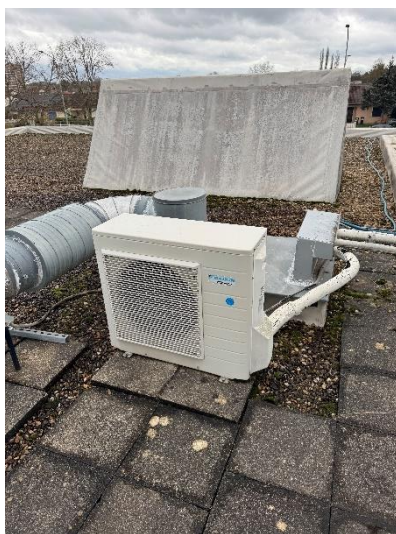
Le local informatique / baie de brassage est climatisé de manière autonome par un système mono split de chez DAIKIN type RKS60F d'une puissance froide de 6 kW comprenant un groupe extérieur, une unité intérieure de type gainable en plénum de faux plafond, liaisons frigorifiques et consentants.

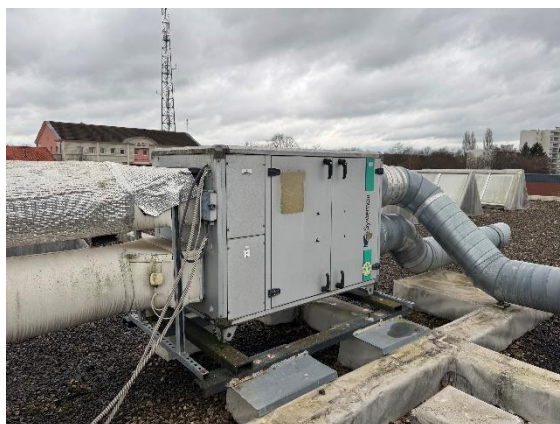
Le renouvellement d'air de l'ensemble des locaux de travail, restauration, salle de pause est réalisé par un système de ventilation double flux avec une centrale de traitement d'air de chez SYSTEMAIR type SR, modèle horizontal avec échangeur rotatif.

- Mise en place de silentblocs acoustiques entre la structure et la CTA
- Installation d'un capot de protection toiture pour CTA extérieur afin de pérenniser l'équipement

- Vérification de la CTA par le fabricant, nettoyage avec rapport d'intervention, rapport des mesures des débit sur les collecteurs ainsi que les diffuseurs de soufflage et de reprise.

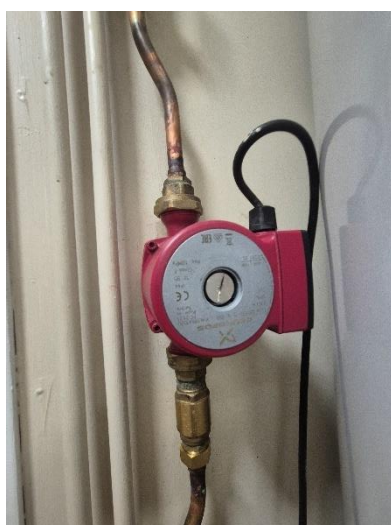
La production d'eau chaude sanitaire étant isolée des blocs sanitaires, l'installation d'eau chaude a été équipée d'un réseau de bouclage avec pompe de circulation afin de diminuer le temps d'attente de l'eau chaude et de diminuer le risque de légionelle.

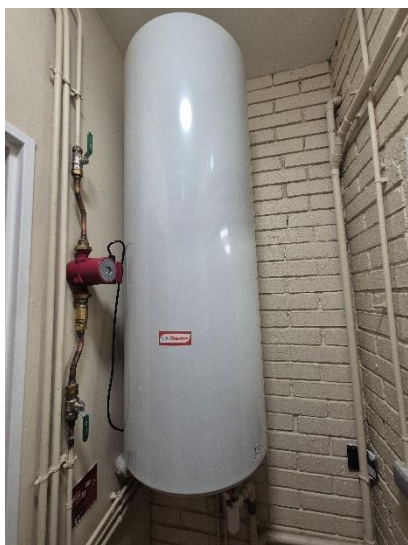
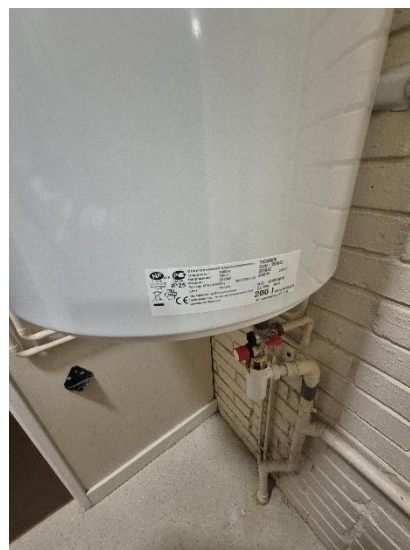
La production d'eau chaude sanitaire est réalisée par un chauffe-eau électrique d'une capacité de 200 litres, implanté dans le local technique.
