DOSSIER DE DIAGNOSTIC TECHNIQUE

Référence : 002EW792979

T.G.I CHATEAUROUX
PLACE LUCIEN GERMEREAU
36000 CHÂTEAUROUX

Rapport de repérage des matériaux et produits contenant de l'amiante avant réalisation de travaux dans un immeuble bâti

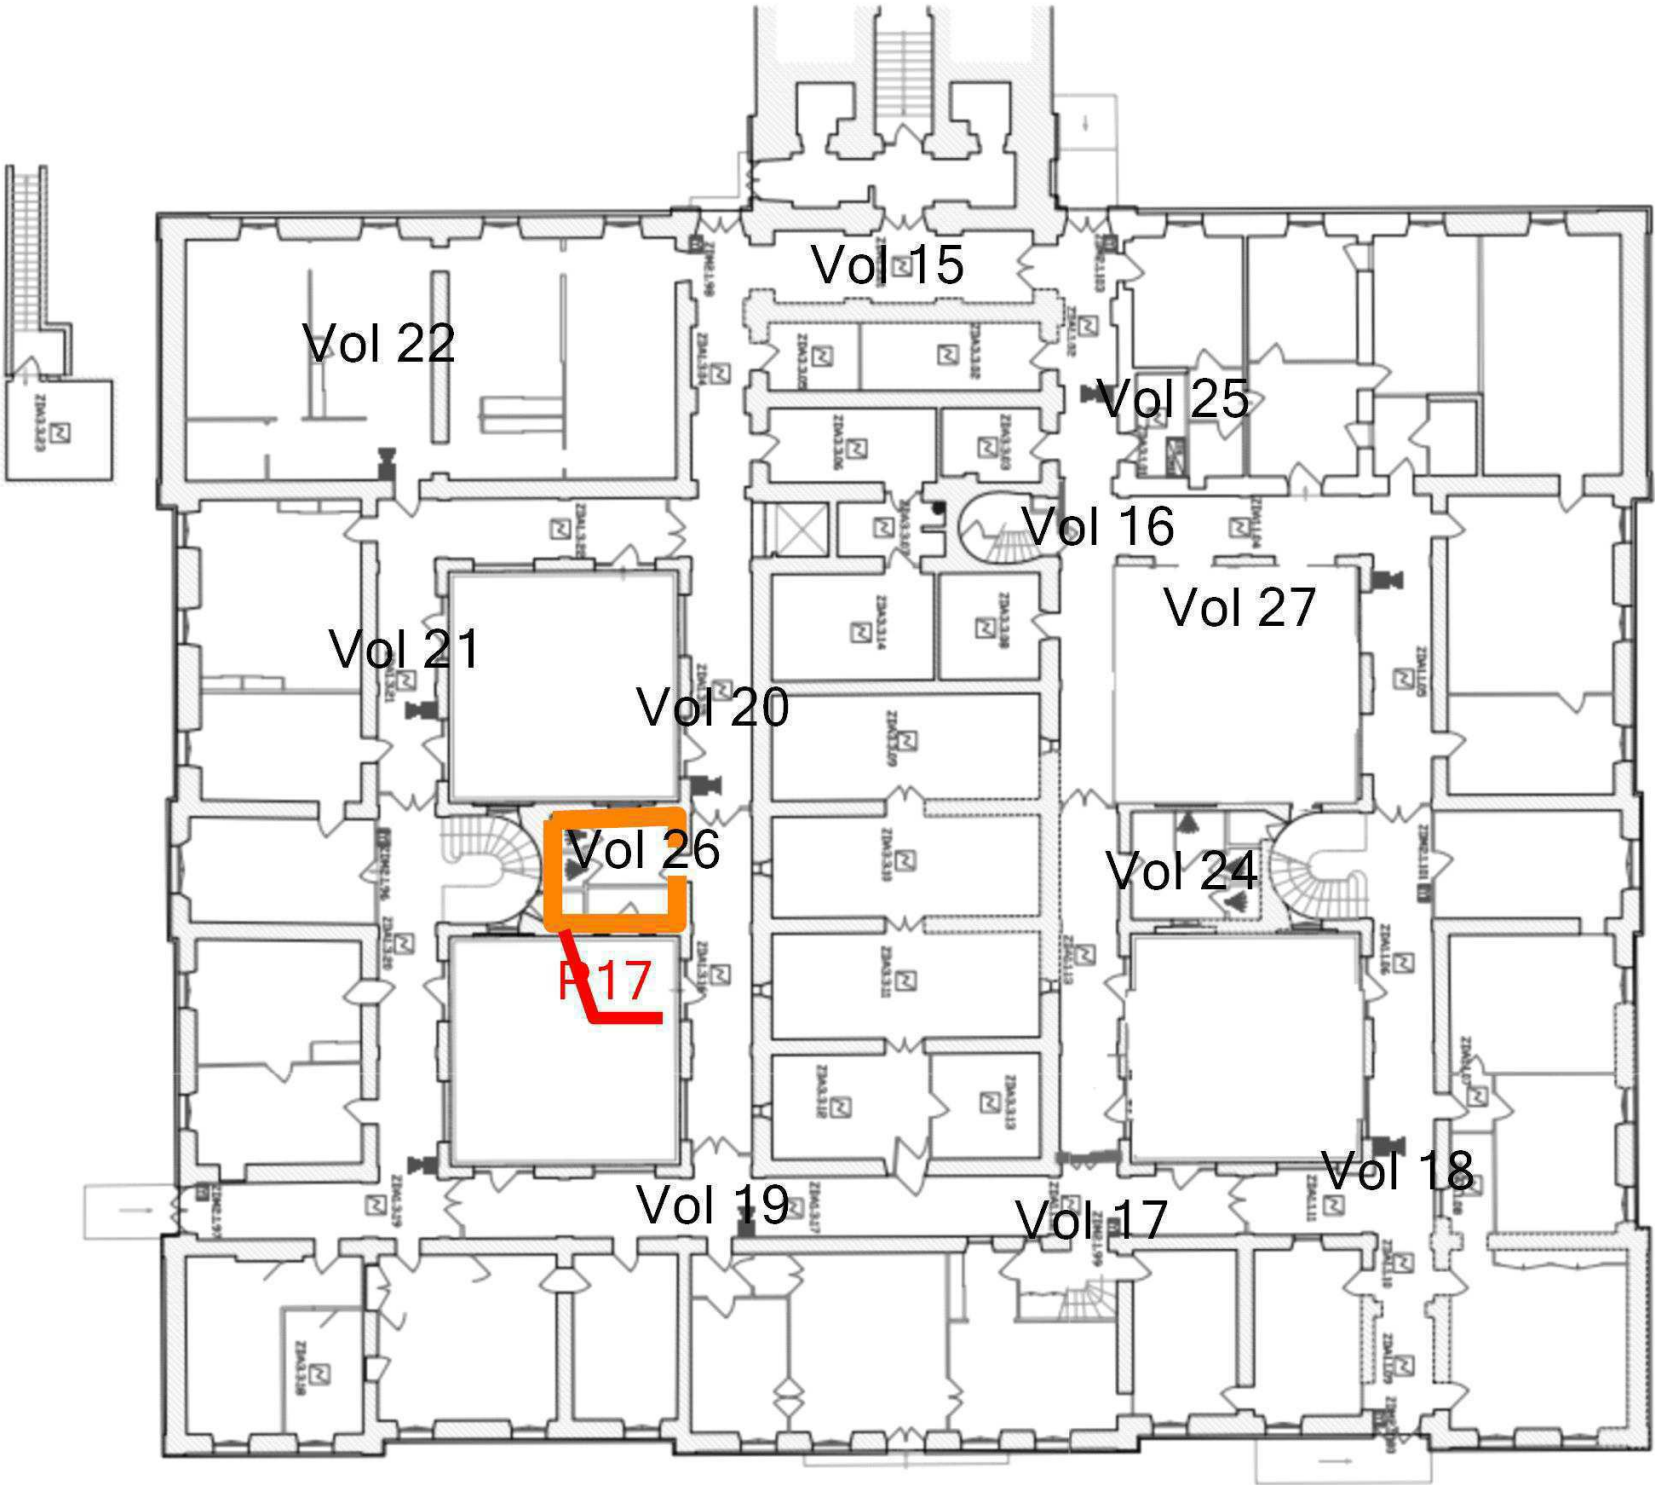
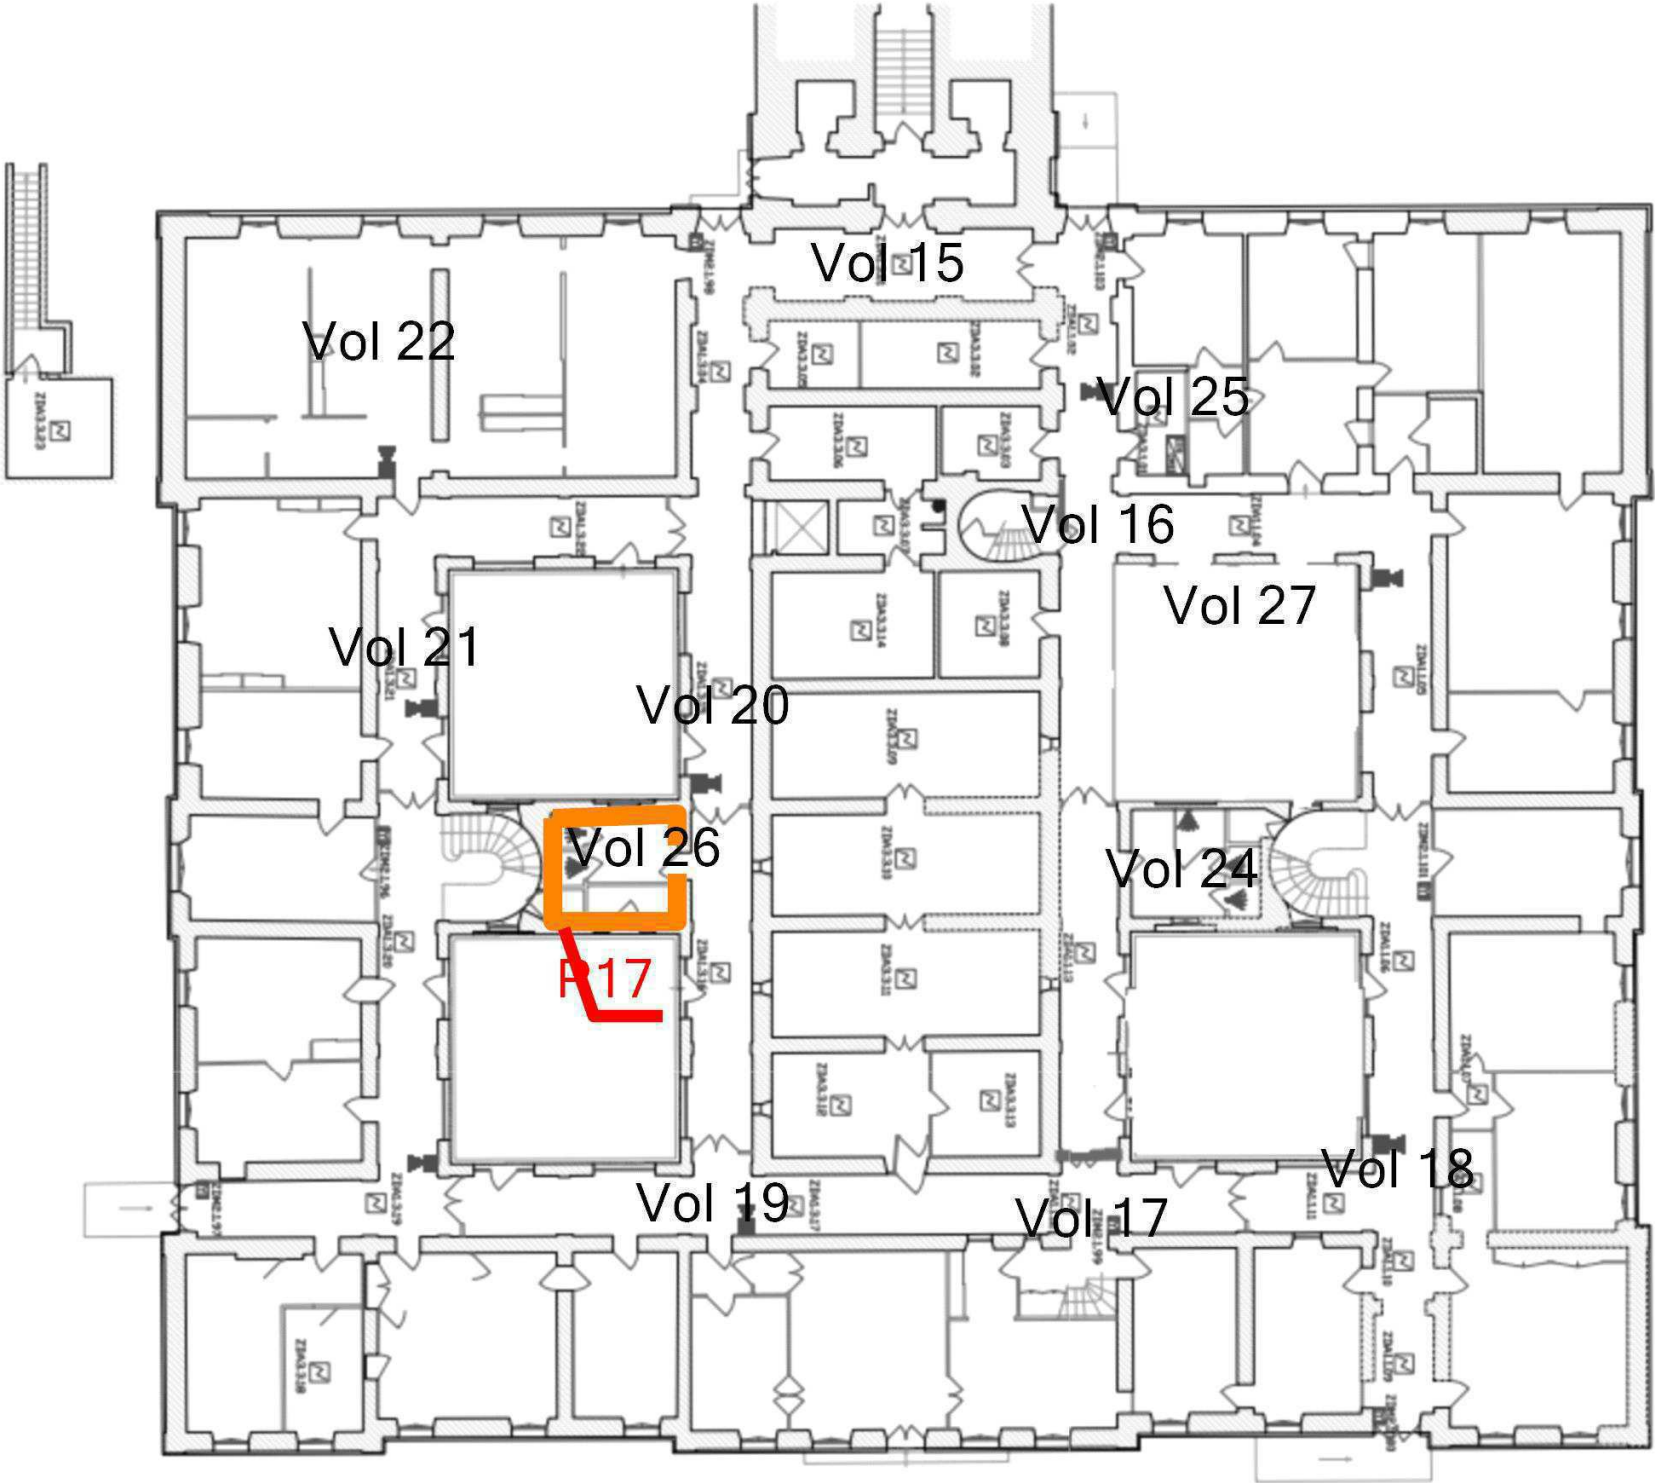
P17 : Enduits projetés

| Localisation | Catégorie | Composant | Partie de composant | Sur avis / réf pré. |
|---|---|---|---|---|
| Vol 26 | Parois verticales intérieures et enduits | Murs et cloisons | Enduits projetés | P17 |

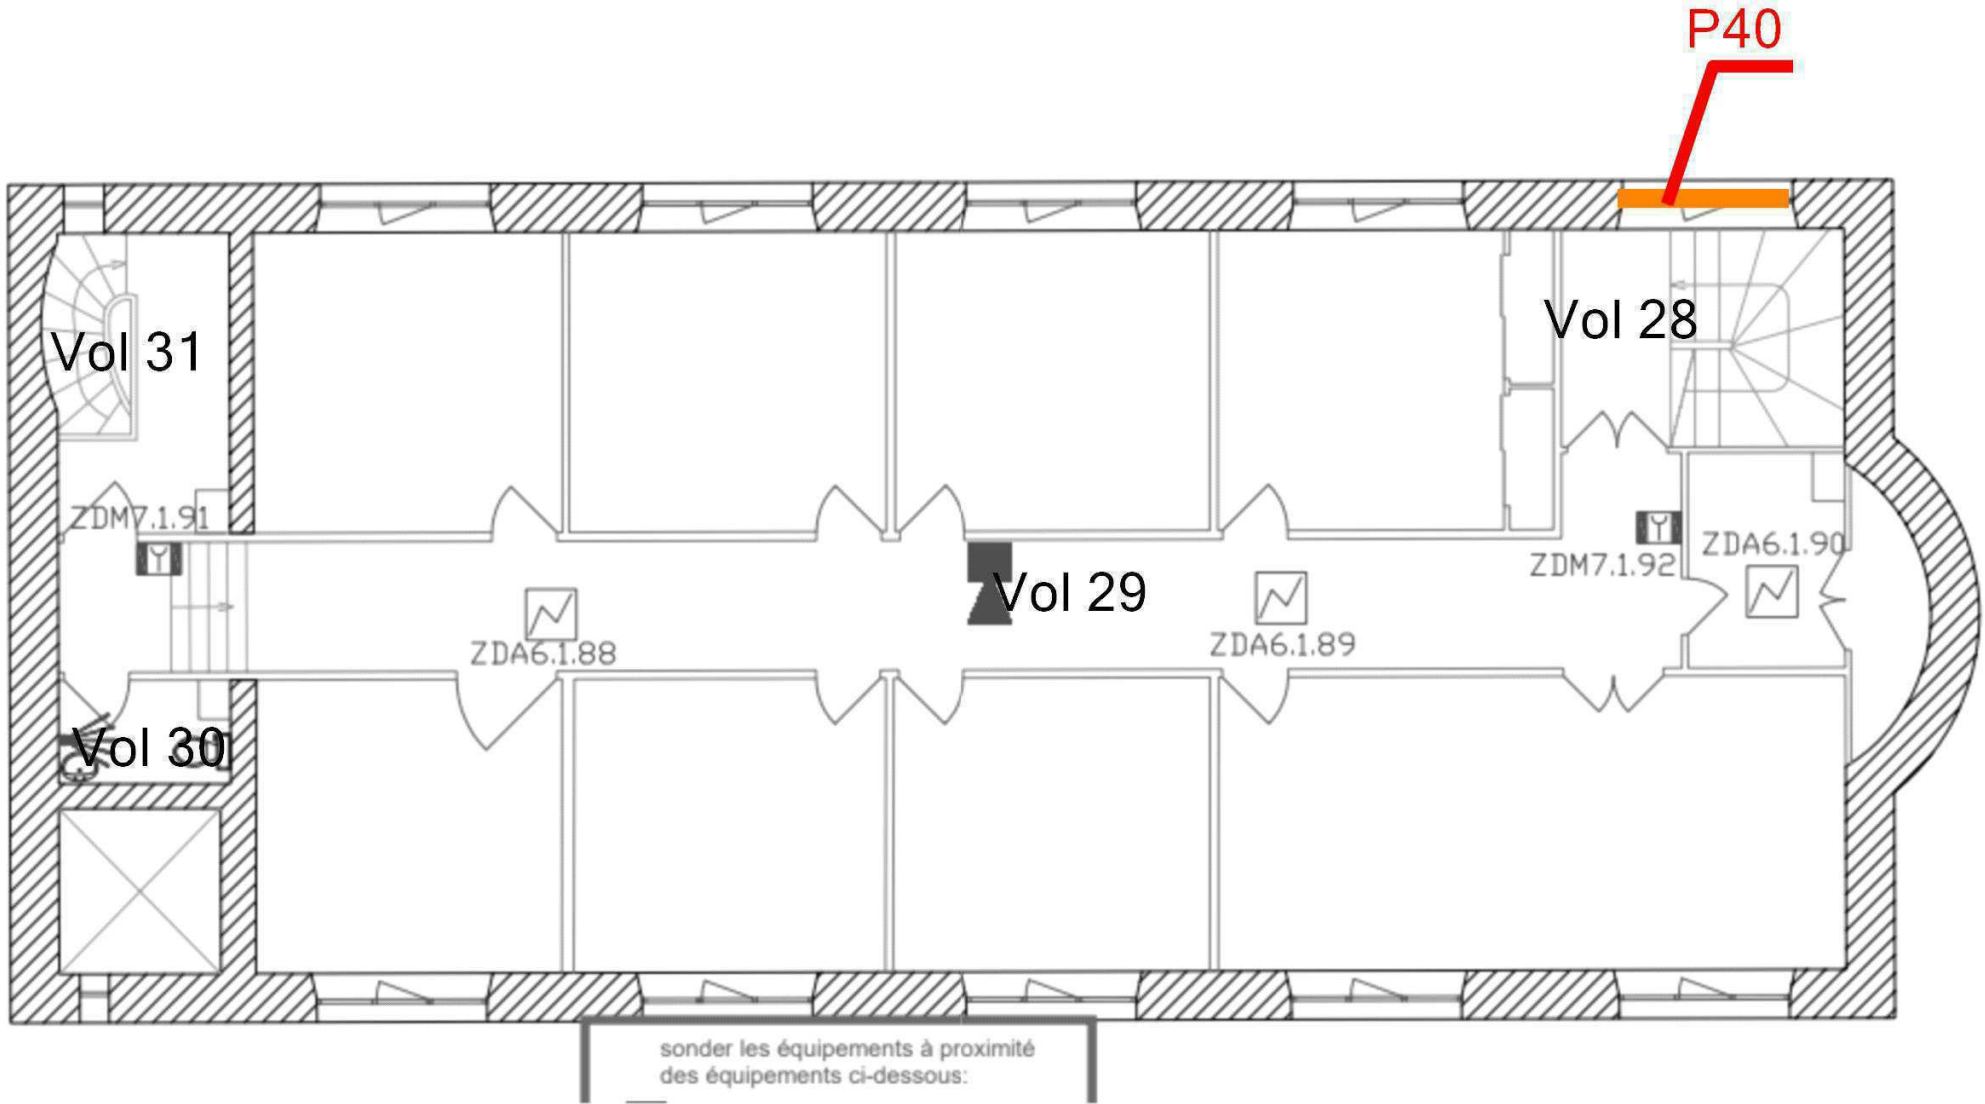
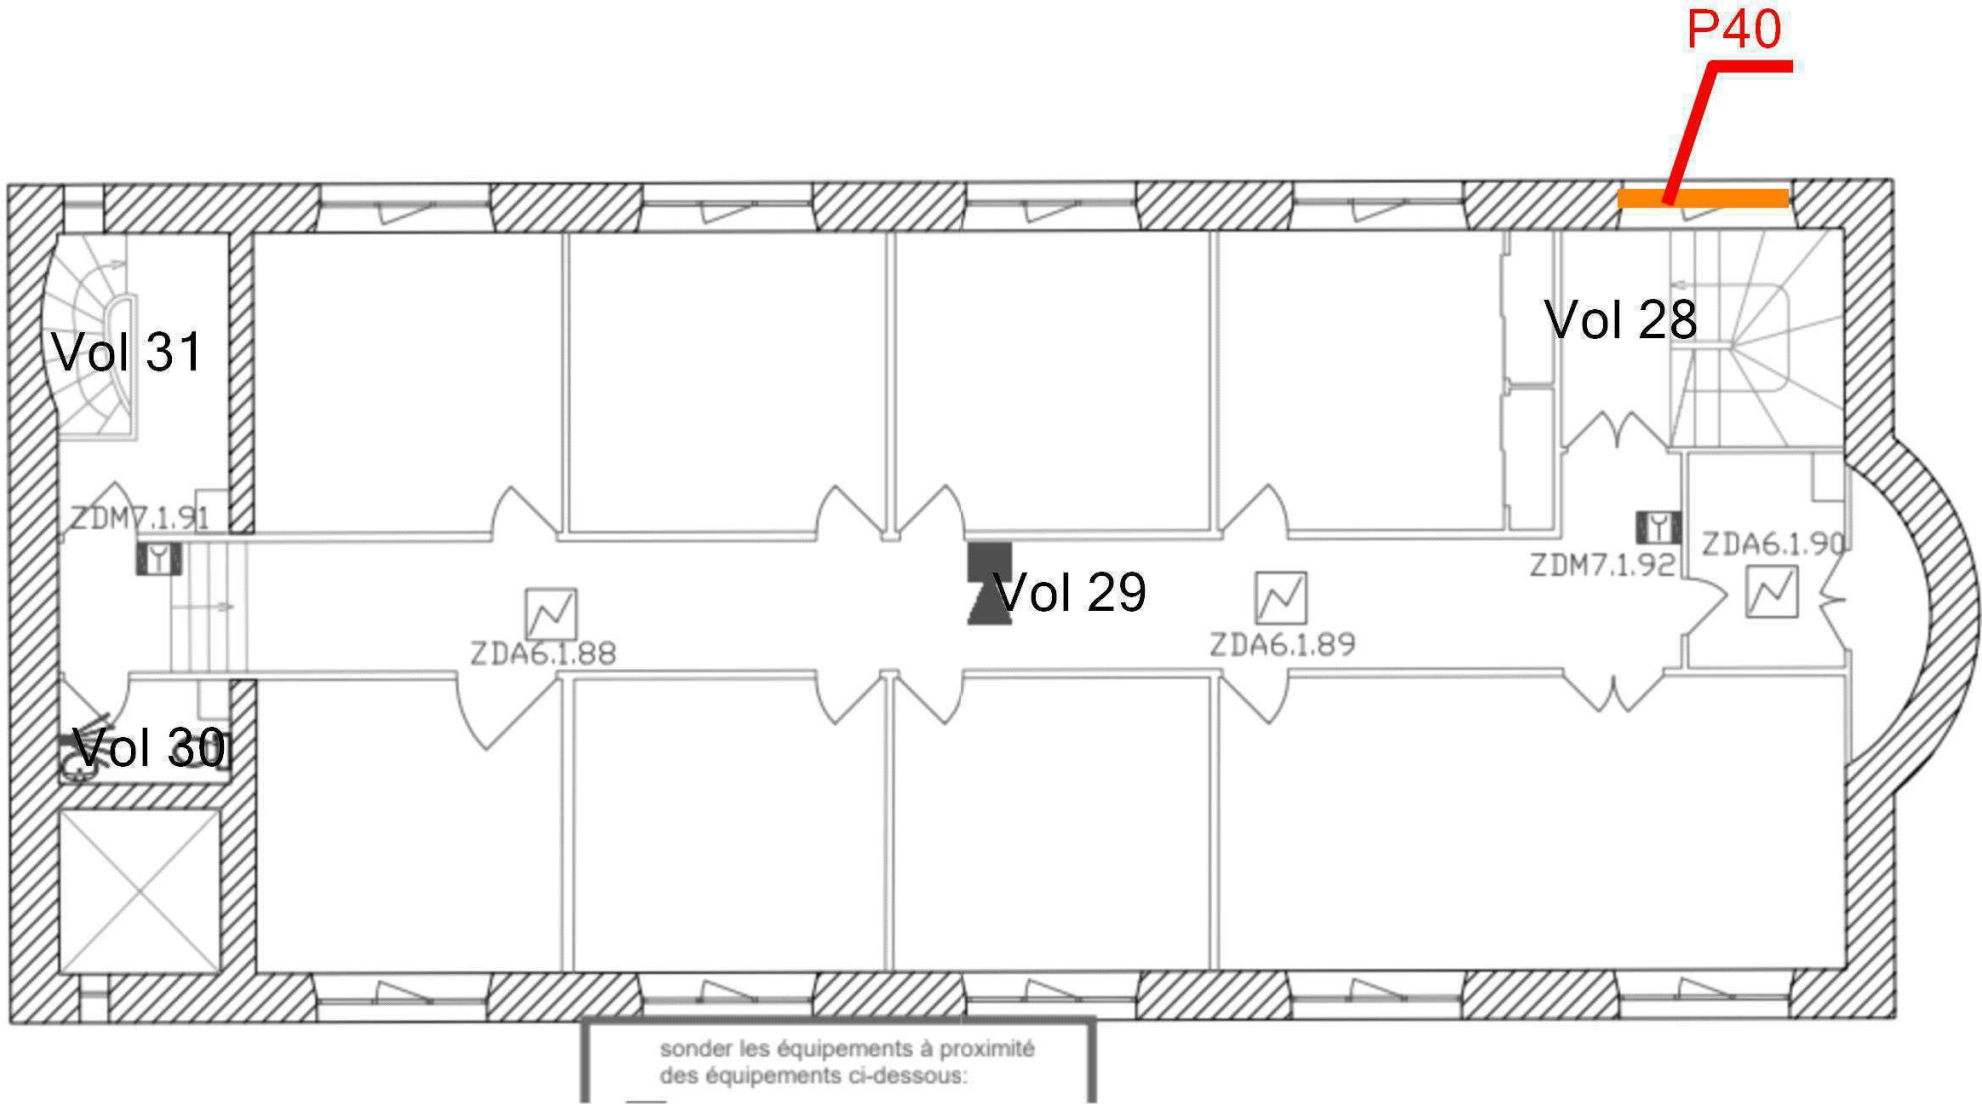
P40 : Mastic vitrier

| Localisation | Catégorie | Composant | Partie de composant | Sur avis / réf pré. |
|---|---|---|---|---|
| Vol 28 | Façades | Menuiseries | Mastic vitrier | P40 |

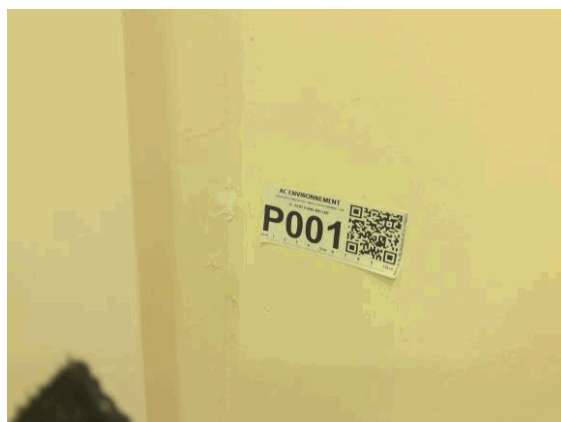
002EW792979 n°1 - 1 (P1) - RDC - Vol 25

| Plan | Localisation | Composant | Partie composant | Réf action | Observation | Précision loc. | Ref photo | Ref Prél. | Descriptif | Résultat | Conclusion |
|---|---|---|---|---|---|---|---|---|---|---|---|
| RDC | Vol 25 | Cloisons légères ou préfabriquées | Jonction entre panneaux préfabriqués | P1 | Réalisation d'un prélèvement | Doublage mur | 002EW79297 9 n°1 - 1 | P1 | Peinture non séparable + matériau plâtreux blanc non séparable + papier non séparable + matériau plâtreux blanc avec couche cartonnée non séparable | Négatif | Négatif sur analyse |

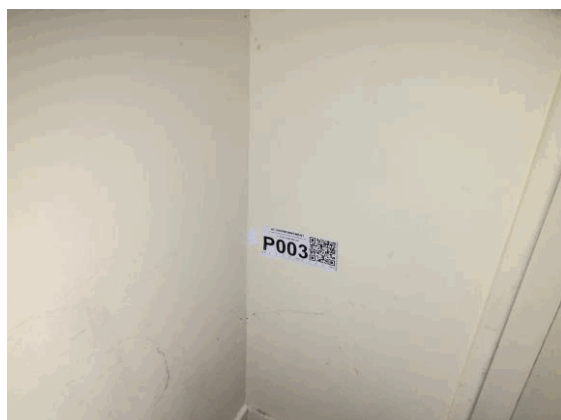
002EW792979 n°3 - 1 (P3) - RDC - Vol 16

| Plan | Localisation | Composant | Partie composant | Réf action | Observation | Précision loc. | Ref photo | Ref Prél. | Descriptif | Résultat | Conclusion |
|---|---|---|---|---|---|---|---|---|---|---|---|
| RDC | Vol 16 | Cloisons légères ou préfabriquées | Jonction entre panneaux préfabriqués | P3 | Réalisation d'un prélèvement | Cloisons séparative | 002EW79297 9 n°3 - 1 | P3 | Peinture en vrac non séparable + enduit plâtreux blanc en vrac avec couche en papier non séparable | Négatif | Négatif sur analyse |

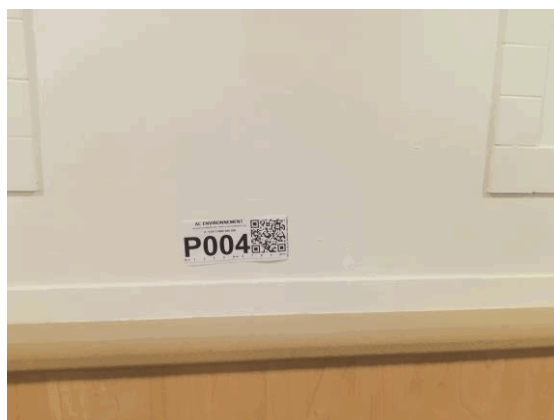
002EW792979 n°4 - 1 (P4) - 1er étage - Vol 5

| Plan | Localisation | Composant | Partie composant | Réf action | Observation | Précision loc. | Ref photo | Ref Prél. | Descriptif | Résultat | Conclusion |
|---|---|---|---|---|---|---|---|---|--|---|---|
| 1er étage | Vol 5 | Murs et cloisons | Enduits plâtre | P4 | Réalisation d'un prélèvement | Mur de refend | 002EW79297 9 n°4 - 1 | P4 | Peinture en vrac non séparable + matériau plâtreux blanc en vrac non séparable | Négatif | Négatif sur analyse |

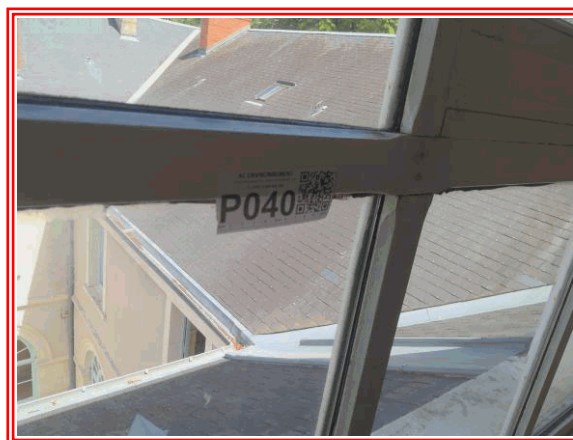
002EW792979 n°40 - 1 (P40) - 2eme étage - Vol 28

| Plan | Localisation | Composant | Partie composant | Réf action | Observation | Précision loc. | Ref photo | Ref Prél. | Descriptif | Résultat | Conclusion |
|---|---|---|---|---|---|---|---|---|---|---|---|
| 2eme étage | Vol 28 | Menuiseries | Mastic vitrier | P40 | Réalisation d'un prélèvement | Marron | 002EW79297 9 n°40 - 1 | P40 | Matériau mou marron | Positif | Présence sur analyse |
