## Rapport de mission de repérage des matériaux et produits contenant de l'amiante avant réalisation de travaux

### BATIMENT CENTRAL

Numéro de rapport	86006-171250 A
Propriétaire	CENTRE HOSPITALIER PAUL ARDIER
Donneur d'ordre	CENTRE HOSPITALIER PAUL ARDIER
Adresse de l'immeuble	Centre Hospitalier Paul Ardière 13 rue CH PAUL ARDIER du Dr Sauvat 63500 ISSOIRE
Type de bien	Bâtiment
Date de la commande	22/08/2025
La (ou les) date(s) d'exécution du repérage	26/08/2025
Date d'émission du rapport de repérage	09/09/2025
Référence du programme de travaux défini par le donneur d'ordre	Remplacement d'un groupe froid et raccordement

Remplacement d'un groupe froid et raccordement.

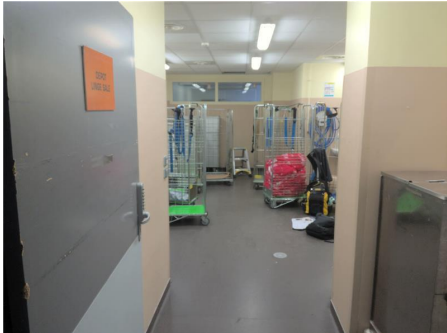
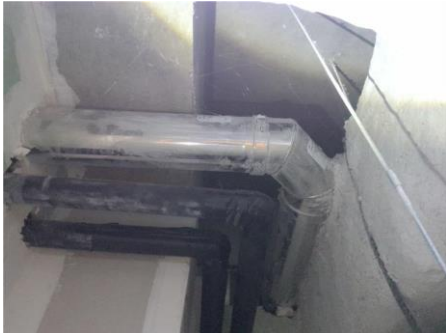
ELEMENT : Plafond		
<b>Vue d'ensemble</b>

<b>Nom du client</b> CENTRE HOSPITALIER PAUL ARDIER	<b>Numéro de dossier</b> 86006-171250 Centre Hospitalier Paul Ardier 13 rue CH PAUL ARDIER du Dr Sauvat 63500 PUY DE DOME	<b>Pièce ou local – Composant</b> Sous-sol - Dépôt linge sale - Plafond - Plafond dans le plénum
<b>Nom de l'opérateur</b> THEIL Baptiste	<b>Date de prélèvement</b>	<b>Partie de composant</b> Béton - Non peint
<b>Résultat amiante :</b> <a href="#">Absence d'amiante</a>

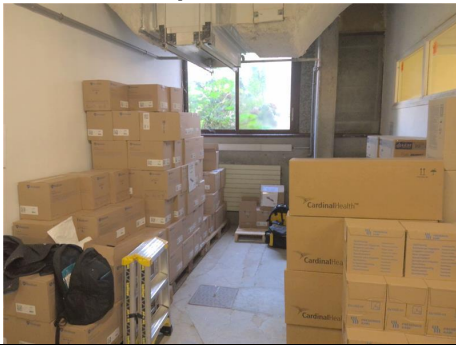
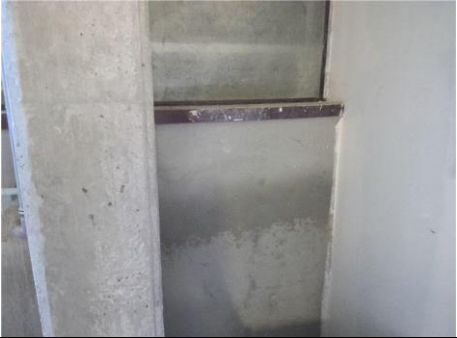
PRELEVEMENT : P001			
<b>Emplacement :</b>

<b>DETAIL DES COUCHES DU PRELEVEMENT :</b>			
<b>Référence Couche</b>	<b>Description visuelle</b>	<b>Epaisseur (cm)</b>	<b>Conclusion amiante</b>
Fr1	Peinture non séparable + matériau plâtreux blanc avec couche cartonnée non séparable	0	Fibres d'amiante non détectées

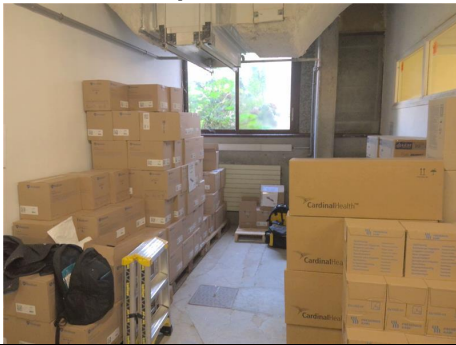
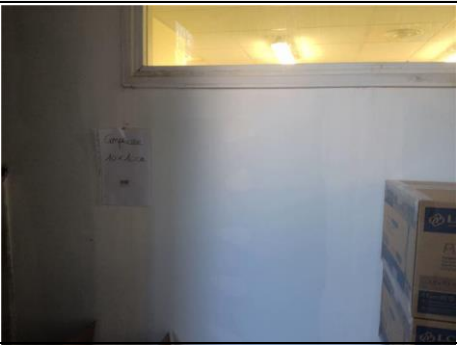
PRELEVEMENT : P002			
<b>Emplacement :</b>

<b>DETAIL DES COUCHES DU PRELEVEMENT :</b>			
<b>Référence Couche</b> Fr1	<b>Description visuelle</b> Enduit compact gris	<b>Epaisseur (cm)</b> 0	<b>Conclusion amiante</b> Fibres d'amiante non détectées

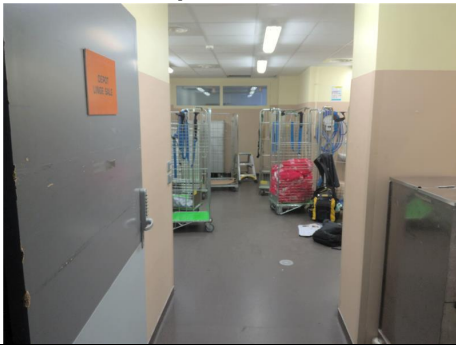
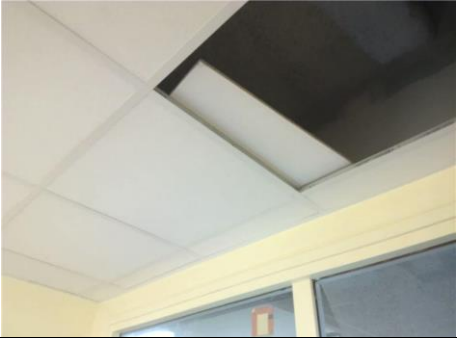
PRELEVEMENT : P003			
<b>Emplacement :</b>

<b>DETAIL DES COUCHES DU PRELEVEMENT :</b>			
<b>Référence Couche</b>	<b>Description visuelle</b>	<b>Epaisseur (cm)</b>	<b>Conclusion amiante</b>
Fr1	Enduit blanc non séparable + matériau fibreux beige + couche fibreuse blanche non séparable	0	Fibres d'amiante non détectées

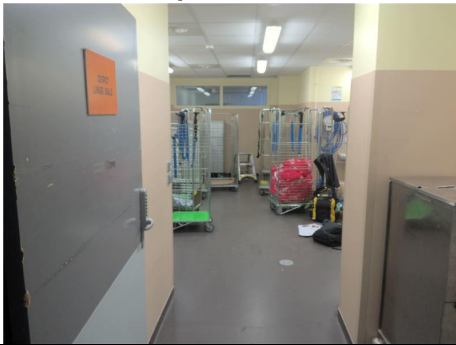
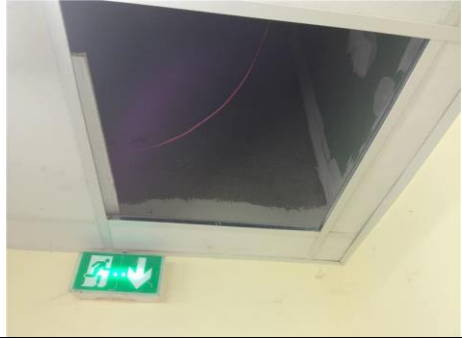
PRELEVEMENT : P004			
<b>Emplacement :</b>

<b>DETAIL DES COUCHES DU PRELEVEMENT :</b>			
<b>Référence Couche</b> Fr1	<b>Description visuelle</b> Enduit gris en vrac hétérogène	<b>Epaisseur (cm)</b> 0	<b>Conclusion amiante</b> Fibres d'amiante non détectées

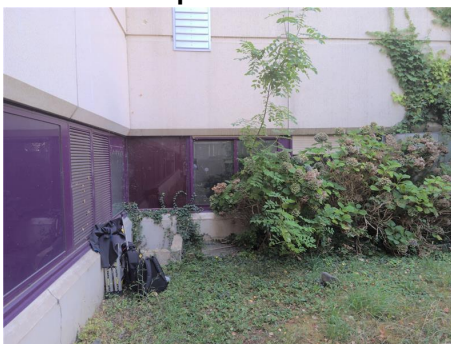
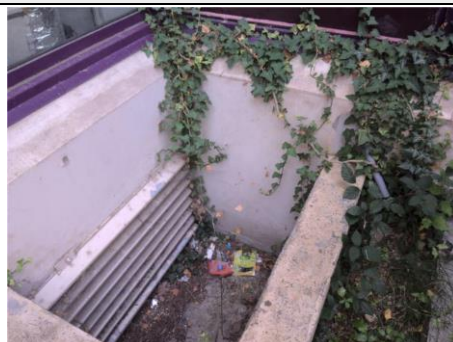
**PRELEVEMENT : P005**
**Emplacement :**

**Résultat amiante : Présence d'amiante (Fibres d'amiante de type chrysotile)**
**DESCRIPTION DU PRELEVEMENT :**
**Objet :**

Béton / Enduit

Référence Couche	Description visuelle	Epaisseur (cm)	Conclusion amiante
Fr1	Peinture non séparable + enduit gris hétérogène non séparable	0	Fibres d'amiante de type chrysotile
