DOSSIER DE DIAGNOSTICS TECHNIQUES

Numéro de dossier : SOCIETE4018
Date du repérage : 27/11/2023

Adresse :**19 RUE DE CHOISY**

Commune :**94400 VITRY SUR SEINE**

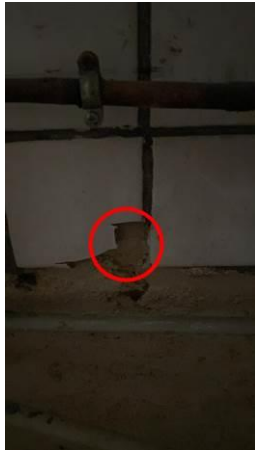
<p>Identifiant: M004 Réf. échantillon: P004 Description: Colle de faïence + joint couleur bleu Composant de la construction: 3 - Parois verticales intérieures - Revêtements de murs, poteaux, cloisons, gaines, coffres Partie à sonder: Colle de faïence + joint couleur bleu Liste selon annexe.13-9 du CSP: C</p>

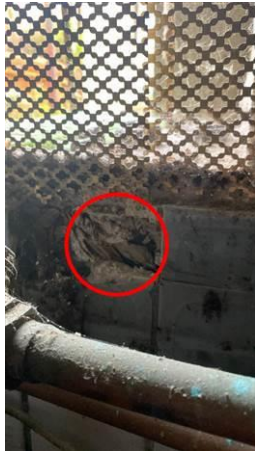
<p>Identifiant: M005 Réf. échantillon: P005 Description: Colle de faïence + joint couleur jaune Composant de la construction: 3 - Parois verticales intérieures - Revêtements de murs, poteaux, cloisons, gaines, coffres Partie à sonder: Colle de faïence + joint couleur jaune Liste selon annexe.13-9 du CSP: C</p>

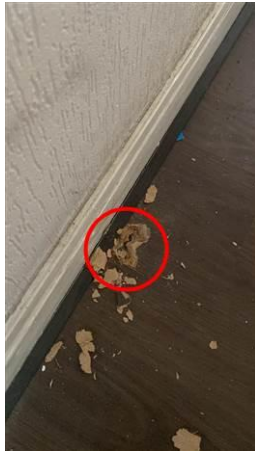
Rez de chaussée - Chambre 1	<p>Identifiant: M007 Réf. échantillon: P007 Description: Colle non bitumineuse de parquet Composant de la construction: 5 - Planchers et planchers techniques - Revêtements de sols Partie à sonder: Colle non bitumineuse de parquet Liste selon annexe.13-9 du CSP: C</p>

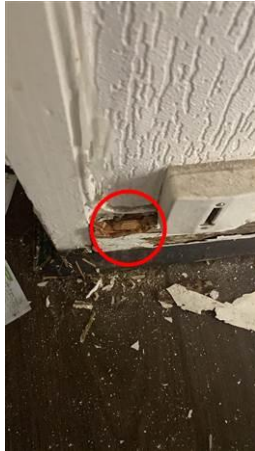
Rez de chaussée - Chambre 1	<p>Identifiant: M008 Réf. échantillon: P008 Description: Colle de plinthe Composant de la construction: 3 - Parois verticales intérieures - Revêtements de murs, poteaux, cloisons, gaines, coffres Partie à sonder: Colle de plinthe Liste selon annexe.13-9 du CSP: C</p>

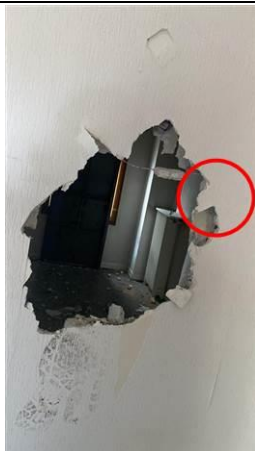
Rez de chaussée - Chambre 1	<p>Identifiant: M009 Réf. échantillon: P009 Description: Enduit à base de plâtre lissé ou taloché Composant de la construction: 3 - Parois verticales intérieures - Murs et cloisons maçonnés Partie à sonder: Enduit à base de plâtre lissé ou taloché Liste selon annexe.13-9 du CSP: C</p>

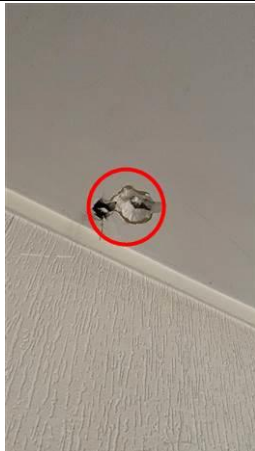
Rez de chaussée - Chambre 1	<p>Identifiant: M010 Réf. échantillon: P010 Description: Enduit à base de plâtre lissé ou taloché Composant de la construction: 4 - Plafonds et faux plafonds - Plafonds Partie à sonder: Enduit à base de plâtre lissé ou taloché Liste selon annexe.13-9 du CSP: C</p>

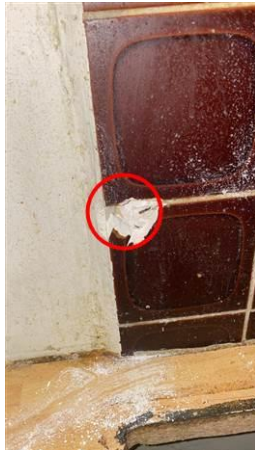
<p>Identifiant: M018 Réf. échantillon: P018 Description: Joint de mastic evier couleur blanc Composant de la construction: 8 - Équipements divers et accessoires - Chaudières (mixtes, collectives), chauffe bains, radiateurs gaz modulables, Poêles à bois à fuel, à charbon, Groupes électrogènes Partie à sonder: Joint de mastic evier couleur blanc Liste selon annexe.13-9 du CSP: C</p>

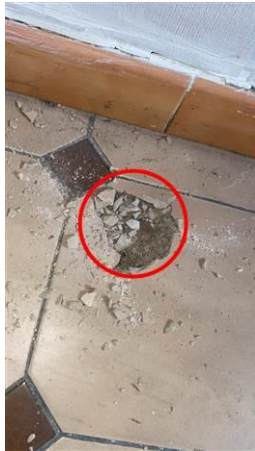
Rez de chaussée - Séjour 3	<p>Identifiant: M019 Réf. échantillon: P019 Description: Joint de carrelage + colle couleur beige Composant de la construction: 5 - Planchers et planchers techniques - Revêtements de sols Partie à sonder: Joint de carrelage + colle couleur beige Liste selon annexe.13-9 du CSP: C</p>

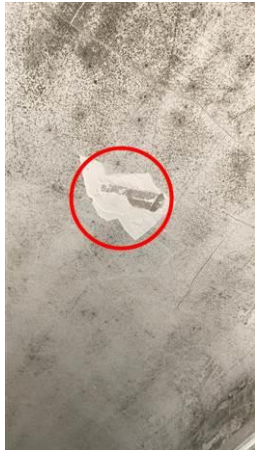
Rez de chaussée - Chambre 2	<p>Identifiant: M022 Réf. échantillon: P022 Description: Enduit à base de plâtre lissé ou taloché Composant de la construction: 4 - Plafonds et faux plafonds - Plafonds Partie à sonder: Enduit à base de plâtre lissé ou taloché Liste selon annexe.13-9 du CSP: C</p>	
1er étage - Dégagement 1	<p>Identifiant: M022 Réf. échantillon: P022 Description: Enduit à base de plâtre lissé ou taloché Composant de la construction: 4 - Plafonds et faux plafonds - Plafonds Partie à sonder: Enduit à base de plâtre lissé ou taloché Liste selon annexe.13-9 du CSP: C</p>

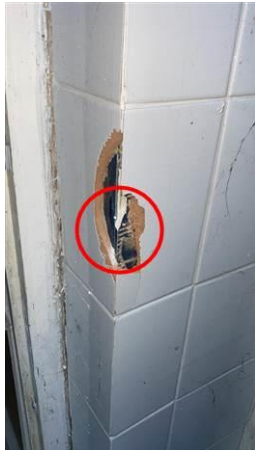
<p>Identifiant: M027 Réf. échantillon: P027 Description: Enduit à base de plâtre lissé ou taloché Composant de la construction: 3 - Parois verticales intérieures - Murs et cloisons maçonnés Partie à sonder: Enduit à base de plâtre lissé ou taloché Liste selon annexe.13-9 du CSP: C</p>

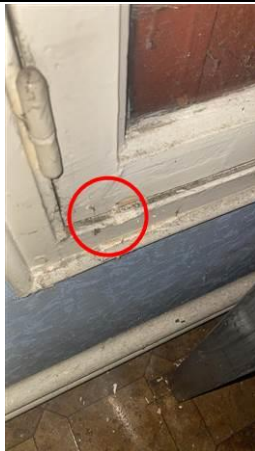
1er étage - Chambre 3	<p>Identifiant: M034 Réf. échantillon: P034 Description: Joint d'étanchéité entre menuiserie et structure Composant de la construction: 2 - Parois verticales extérieures et Façades - Menuiseries extérieures Partie à sonder: Joint d'étanchéité entre menuiserie et structure Liste selon annexe.13-9 du CSP: C</p>

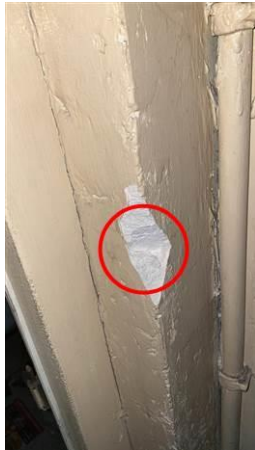
<p>Identifiant: M040 Réf. échantillon: P040 Description: Enduit à base de plâtre lissé ou taloché couleur beige Composant de la construction: 4 - Plafonds et faux plafonds - Plafonds Partie à sonder: Enduit à base de plâtre lissé ou taloché couleur beige Liste selon annexe.13-9 du CSP: C</p>

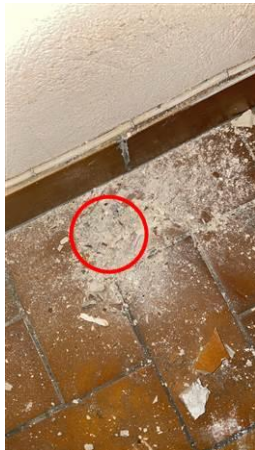
1er étage - Cuisine 1	<p>Identifiant: M041 Réf. échantillon: P041 Description: Colle de carrelage + joint couleur marron Composant de la construction: 5 - Planchers et planchers techniques - Revêtements de sols Partie à sonder: Colle de carrelage + joint couleur marron Liste selon annexe.13-9 du CSP: C</p>	
1er étage - Séjour 4	<p>Identifiant: M041 Réf. échantillon: P041 Description: Colle de carrelage + joint couleur marron Composant de la construction: 5 - Planchers et planchers techniques - Revêtements de sols Partie à sonder: Colle de carrelage + joint couleur marron Liste selon annexe.13-9 du CSP: C</p>

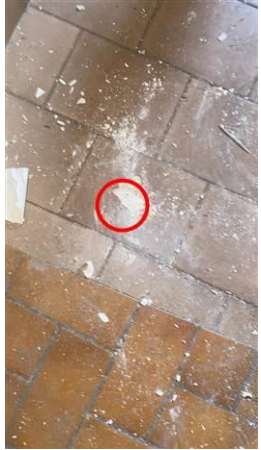
<p>Identifiant: M045 Réf. échantillon: P045 Description: Colle de faïence + joint Composant de la construction: 3 - Parois verticales intérieures - Revêtements de murs, poteaux, cloisons, gaines, coffres Partie à sonder: Colle de faïence + joint Liste selon annexe.13-9 du CSP: C</p>

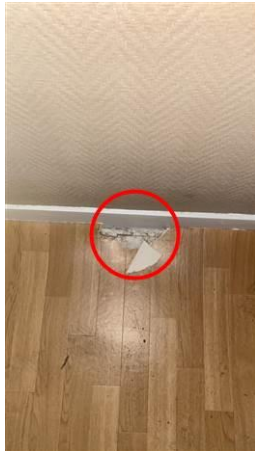
1er étage - Cuisine 2	<p>Identifiant: M052 Réf. échantillon: P052 Description: Colle non bitumineuse de parquet Composant de la construction: 5 - Planchers et planchers techniques - Revêtements de sols Partie à sonder: Colle non bitumineuse de parquet Liste selon annexe.13-9 du CSP: C</p>

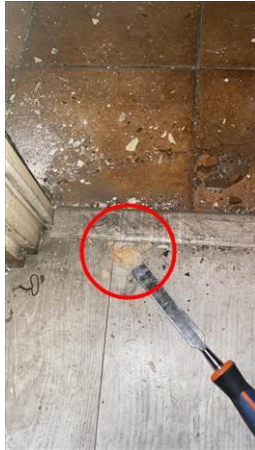
1er étage - Chambre 4	<p>Identifiant: M052 Réf. échantillon: P052 Description: Colle non bitumineuse de parquet Composant de la construction: 5 - Planchers et planchers techniques - Revêtements de sols Partie à sonder: Colle non bitumineuse de parquet Liste selon annexe.13-9 du CSP: C</p>	
1er étage - Wc 1	<p>Identifiant: M052 Réf. échantillon: P052 Description: Colle non bitumineuse de parquet Composant de la construction: 5 - Planchers et planchers techniques - Revêtements de sols Partie à sonder: Colle non bitumineuse de parquet Liste selon annexe.13-9 du CSP: C</p>	
1er étage - Salle de bain 1	<p>Identifiant: M052 Réf. échantillon: P052 Description: Colle non bitumineuse de parquet Composant de la construction: 5 - Planchers et planchers techniques - Revêtements de sols Partie à sonder: Colle non bitumineuse de parquet Liste selon annexe.13-9 du CSP: C</p>

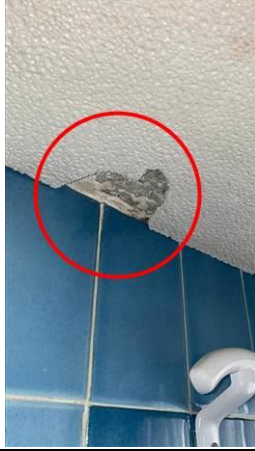
Extérieur dépendance gauche - Cuisine	<p>Identifiant: M062 Réf. échantillon: P062 Description: Enduit à base de plâtre lissé ou taloché Composant de la construction: 4 - Plafonds et faux plafonds - Plafonds Partie à sonder: Enduit à base de plâtre lissé ou taloché Liste selon annexe.13-9 du CSP: C</p>

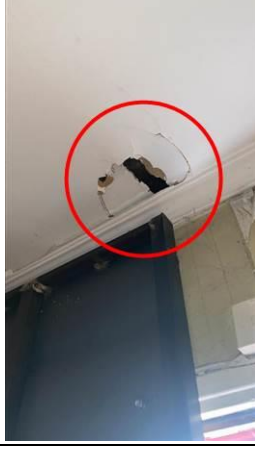
Extérieur dépendance gauche - Séjour	<p>Identifiant: M062 Réf. échantillon: P062 Description: Enduit à base de plâtre lissé ou taloché Composant de la construction: 4 - Plafonds et faux plafonds - Plafonds Partie à sonder: Enduit à base de plâtre lissé ou taloché Liste selon annexe.13-9 du CSP: C</p>

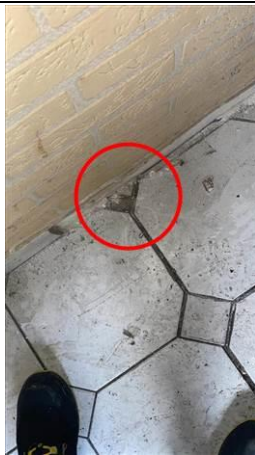
Extérieur dépendance droite - Wc	<p>Identifiant: M063 Réf. échantillon: P063 Description: Colle de carrelage + joint couleur blanc Composant de la construction: 5 - Planchers et planchers techniques - Revêtements de sols Partie à sonder: Colle de carrelage + joint couleur blanc Liste selon annexe.13-9 du CSP: C</p>	
Extérieur dépendance droite - Salle de bain	<p>Identifiant: M063 Réf. échantillon: P063 Description: Colle de carrelage + joint couleur blanc Composant de la construction: 5 - Planchers et planchers techniques - Revêtements de sols Partie à sonder: Colle de carrelage + joint couleur blanc Liste selon annexe.13-9 du CSP: C</p>	
Extérieur dépendance droite - Cuisine	<p>Identifiant: M064 Réf. échantillon: P064 Description: Colle de faïence + joint Composant de la construction: 3 - Parois verticales intérieures - Revêtements de murs, poteaux, cloisons, gaines, coffres Partie à sonder: Colle de faïence + joint Liste selon annexe.13-9 du CSP: C</p>

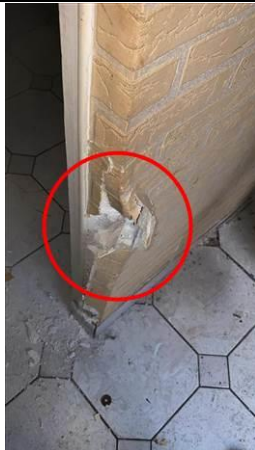
Localisation	Identifiant + Description	Photo
	<p>Identifiant: M065 Réf. échantillon: P065 Description: Joint d'étanchéité entre menuiserie et structure Composant de la construction: 2 - Parois verticales extérieures et Façades - Menuiseries extérieures Partie à sonder: Joint d'étanchéité entre menuiserie et structure Liste selon annexe.13-9 du CSP: C</p>	 
Extérieur dépendance droite - Séjour	<p>Identifiant: M065 Réf. échantillon: P065 Description: Joint d'étanchéité entre menuiserie et structure Composant de la construction: 2 - Parois verticales extérieures et Façades - Menuiseries extérieures Partie à sonder: Joint d'étanchéité entre menuiserie et structure Liste selon annexe.13-9 du CSP: C</p>	
Extérieur dépendance droite - Chambre 1	<p>Identifiant: M065 Réf. échantillon: P065 Description: Joint d'étanchéité entre menuiserie et structure Composant de la construction: 2 - Parois verticales extérieures et Façades - Menuiseries extérieures Partie à sonder: Joint d'étanchéité entre menuiserie et structure Liste selon annexe.13-9 du CSP: C</p>

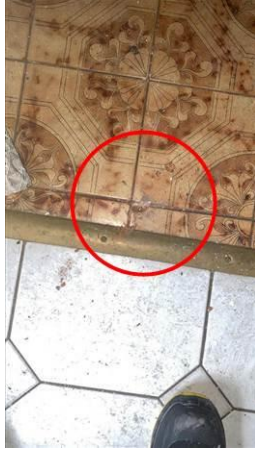
Extérieur dépendance droite - Chambre 1	<p>Identifiant: M066 Réf. échantillon: P066 Description: Colle de carrelage + joint couleur marron Composant de la construction: 5 - Planchers et planchers techniques - Revêtements de sols Partie à sonder: Colle de carrelage + joint couleur marron Liste selon annexe.13-9 du CSP: C</p>	
Extérieur dépendance droite - Dégagement	<p>Identifiant: M066 Réf. échantillon: P066 Description: Colle de carrelage + joint couleur marron Composant de la construction: 5 - Planchers et planchers techniques - Revêtements de sols Partie à sonder: Colle de carrelage + joint couleur marron Liste selon annexe.13-9 du CSP: C</p>

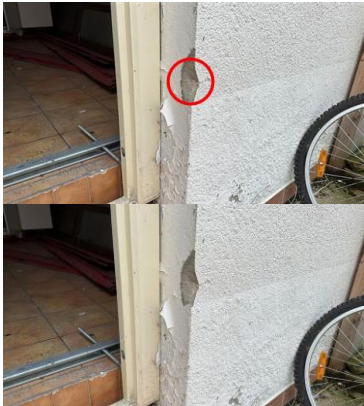
Extérieur - Façade gauche (Dépendance droite)	<p>Identifiant: M075 Réf. échantillon: P075 Description: Enduit extérieur (projeté, lissé ou taloché) Composant de la construction: 2 - Parois verticales extérieures et Façades - Façades lourdes y compris poteaux Partie à sonder: Enduit extérieur (projeté, lissé ou taloché) Liste selon annexe.13-9 du CSP: C</p>

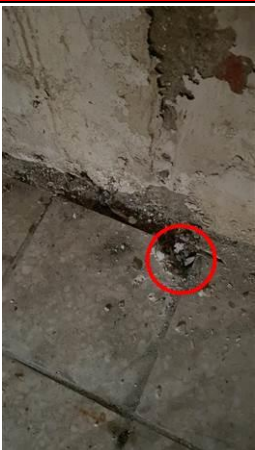
M002	<p><u>Localisation</u> : Sous-Sol - Reserve 1 <u>Echantillons</u> : P002 <u>Description</u> : Enduit à base de plâtre lissé ou taloché</p>	<p>Absence d'amiante (Après analyse en laboratoire)</p>

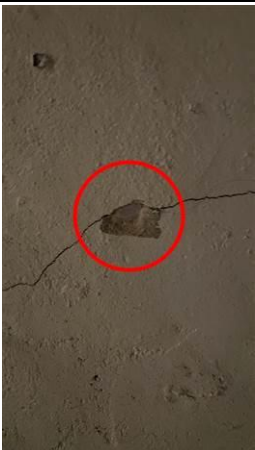
M003	<p><u>Localisation</u> : Sous-Sol - Reserve 1 <u>Echantillons</u> : P003 <u>Description</u> : Colle de faïence + joint blanc</p>	<p>Absence d'amiante (Après analyse en laboratoire)</p>

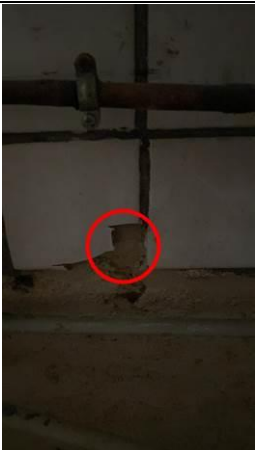
Zone	Identifiant + Description	Conclusion (justification)	Photo
M004	<p><u>Localisation</u> : Sous-Sol - Reserve 1 <u>Echantillons</u> : P004 <u>Description</u> : Colle de faïence + joint couleur bleu</p>	<p>Absence d'amiante (Après analyse en laboratoire)</p>

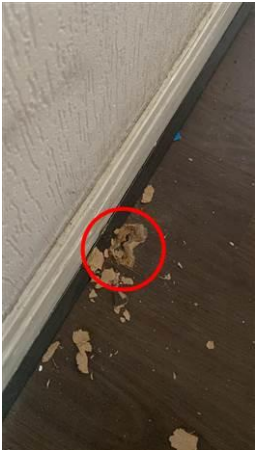
M008	<p><u>Localisation</u> : Rez de chaussée - Séjour 1; Rez de chaussée - Chambre 1; Rez de chaussée - Cuisine</p> <p><u>Zone</u> : Discontinue</p> <p><u>Echantillons</u> : P008</p> <p><u>Description</u> : Colle de plinthe</p>	Absence d'amiante (Après analyse en laboratoire)

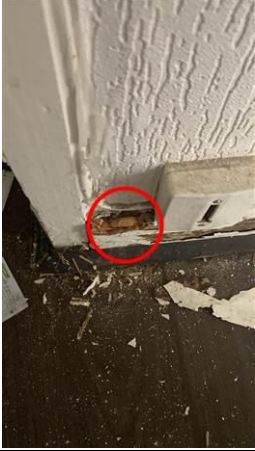
M009	<p><u>Localisation</u> : Rez de chaussée - Séjour 1; Rez de chaussée - Chambre 1; Rez de chaussée - Cuisine</p> <p><u>Zone</u> : Discontinue</p> <p><u>Echantillons</u> : P009</p> <p><u>Description</u> : Enduit à base de plâtre lissé ou taloché</p>	Absence d'amiante (Après analyse en laboratoire)

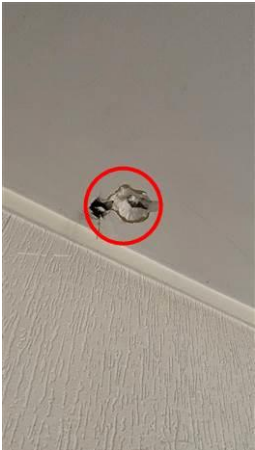
M011	<p><u>Localisation</u> : Rez de chaussée - Séjour 1; Rez de chaussée - Chambre 1; Rez de chaussée - Cuisine</p> <p><u>Zone</u> : Discontinue</p> <p><u>Echantillons</u> : P011</p> <p><u>Description</u> : Joint d'étanchéité entre menuiserie et structure</p>	Absence d'amiante (Après analyse en laboratoire)

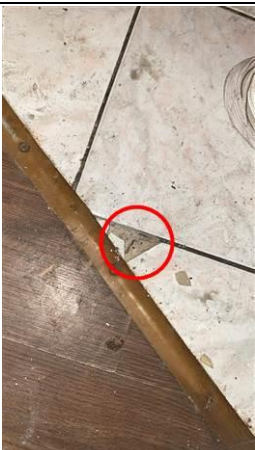
Zone	Identifiant + Description	Conclusion (justification)	Photo
M013	<p><u>Localisation</u> : Rez de chaussée - Sdb-Wc; Rez de chaussée - Cuisine; Rez de chaussée - Wc 1; 1er étage - Chambre 4 <u>Zone</u> : Discontinue <u>Echantillons</u> : P013 <u>Description</u> : Colle de faïence + joint couleur blanc</p>	Absence d'amiante (Après analyse en laboratoire)

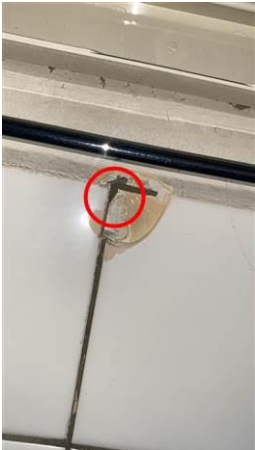
M014	<p><u>Localisation</u> : Rez de chaussée - Sdb-Wc <u>Echantillons</u> : P014 <u>Description</u> : Enduit à base de plâtre lissé ou taloché</p>	Absence d'amiante (Après analyse en laboratoire)

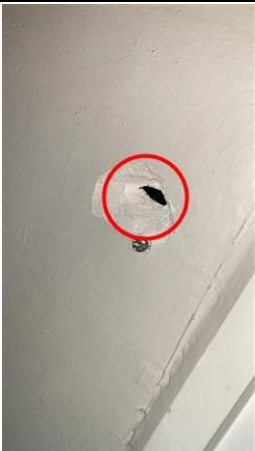
M015	<p><u>Localisation</u> : Rez de chaussée - Sdb-Wc; Rez de chaussée - Cuisine <u>Zone</u> : Discontinue <u>Echantillons</u> : P015 <u>Description</u> : Enduit à base de plâtre lissé ou taloché</p>	Absence d'amiante (Après analyse en laboratoire)

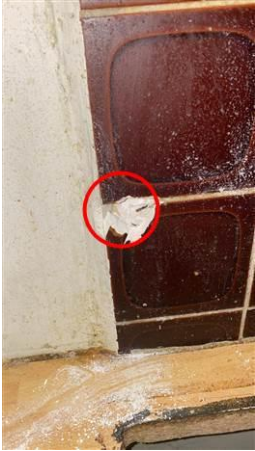
M018	<p><u>Localisation</u> : Rez de chaussée - Cuisine</p> <p><u>Echantillons</u> : P018</p> <p><u>Description</u> : Joint de mastic evier couleur blanc</p>	<p>Absence d'amiante (Après analyse en laboratoire)</p>

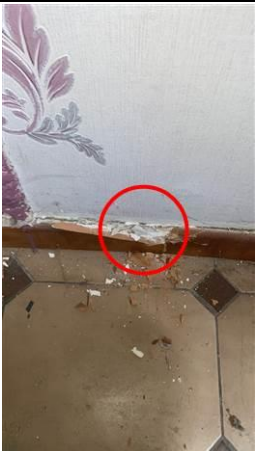
M021	<p><u>Localisation</u> : Rez de chaussée - Séjour 2; Rez de chaussée - Dégagement 1; Rez de chaussée - Séjour 3</p> <p><u>Zone</u> : Discontinue</p> <p><u>Echantillons</u> : P021</p> <p><u>Description</u> : Enduit à base de plâtre lissé ou taloché</p>	Absence d'amiante (Après analyse en laboratoire)

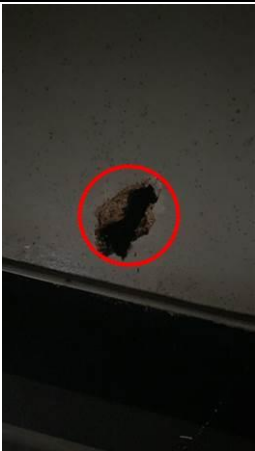
M031	<p><u>Localisation</u> : Rez de chaussée - Séjour 3; 1er étage - Dégagement 2; 1er étage - Cuisine 1; 1er étage - Chambre 3; 1er étage - Séjour 4; 1er étage - Cuisine 2; 1er étage - Chambre 4 <u>Zone</u> : Discontinue <u>Echantillons</u> : P031 <u>Description</u> : Isolant</p>	Absence d'amiante (Après analyse en laboratoire)

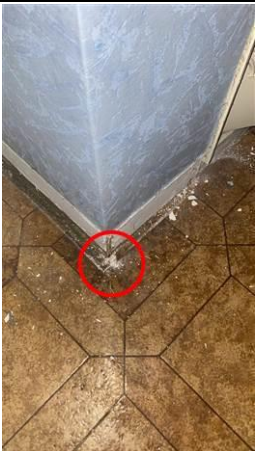
M034	<p><u>Localisation</u> : Rez de chaussée - Chambre 2; 1er étage - Chambre 3; 1er étage - Séjour 4; 1er étage - Cuisine 2 <u>Zone</u> : Discontinue <u>Echantillons</u> : P034 <u>Description</u> : Joint d'étanchéité entre menuiserie et structure</p>	<p>Absence d'amiante (Après analyse en laboratoire)</p>

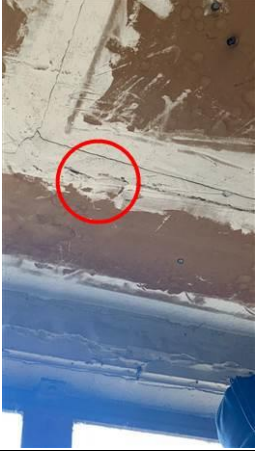
M037	<p><u>Localisation</u> : Rez de chaussée - Garage</p> <p><u>Echantillons</u> : P037</p> <p><u>Description</u> : Joint d'étanchéité entre menuiserie et structure</p>	Absence d'amiante (Après analyse en laboratoire)

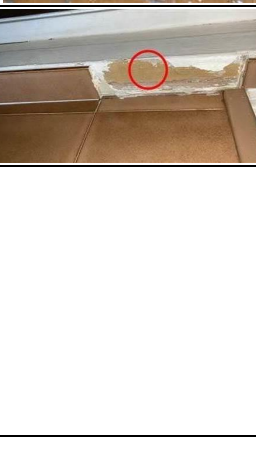
Zone	Identifiant + Description	Conclusion (justification)	Photo
M046	<p><u>Localisation</u> : 1er étage - Sdb-Wc 1</p> <p><u>Echantillons</u> : P046</p> <p><u>Description</u> : Enduit à base de plâtre lissé ou taloché</p>	<p>Absence d'amiante (Après analyse en laboratoire)</p>
