# DOSSIER DE DIAGNOSTICS TECHNIQUES

**A.J.E ANALYSES**  
Diagnostics immobiliers

Numéro de dossier : SOCIETE4062  
Date du repérage : 27/11/2023

Adresse : .....**21 RUE DE CHOISY**

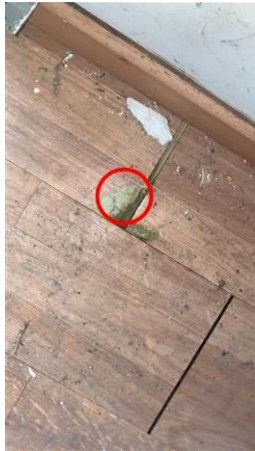
Localisation	Identifiant + Description	Photo
Rez de chaussée - Pièce 1	<p>Identifiant: M001  Réf. échantillon: P001  Description: Colle non bitumineuse de parquet  Composant de la construction: 5 - Planchers et planchers techniques - Revêtements de sols  Partie à sonder: Colle non bitumineuse de parquet  Liste selon annexe.13-9 du CSP: C</p>

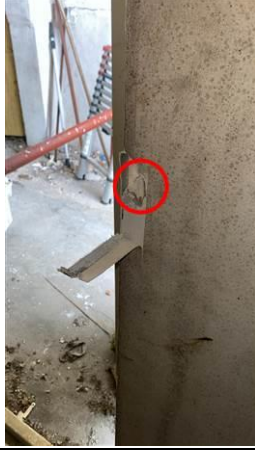
<p>Identifiant: M002  Réf. échantillon: P002  Description: Enduit à base de plâtre lissé ou taloché  Composant de la construction: 3 - Parois verticales intérieures - Murs et cloisons maçonnés  Partie à sonder: Enduit à base de plâtre lissé ou taloché  Liste selon annexe.13-9 du CSP: C</p>

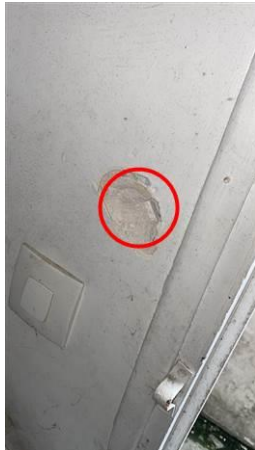
Localisation	Identifiant + Description	Photo
	<p>Identifiant: M007  Réf. échantillon: P007  Description: Enduit à base de plâtre lissé ou taloché  Composant de la construction: 3 - Parois verticales intérieures - Murs et cloisons maçonnés  Partie à sonder: Enduit à base de plâtre lissé ou taloché  Liste selon annexe.13-9 du CSP: C</p>

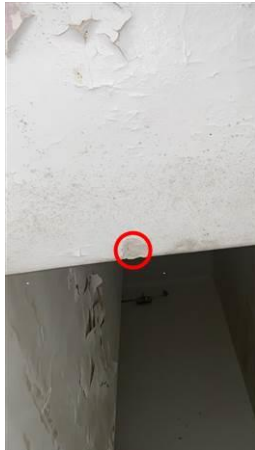
<p>Identifiant: M008  Réf. échantillon: P008  Description: Enduit à base de plâtre lissé ou taloché  Composant de la construction: 4 - Plafonds et faux plafonds - Plafonds  Partie à sonder: Enduit à base de plâtre lissé ou taloché  Liste selon annexe.13-9 du CSP: C</p>

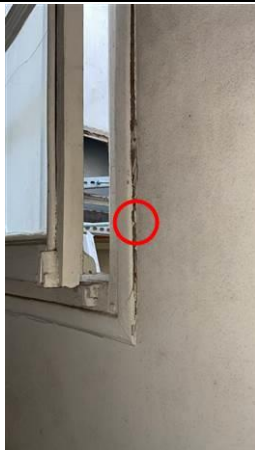
Rez de chaussée - Entrée	<p>Identifiant: M009  Réf. échantillon: P009  Description: Joint d'étanchéité entre menuiserie et structure  Composant de la construction: 2 - Parois verticales extérieures et Façades - Menuiseries extérieures  Partie à sonder: Joint d'étanchéité entre menuiserie et structure  Liste selon annexe.13-9 du CSP: C</p>

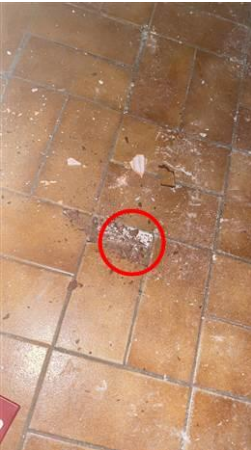
Localisation	Identifiant + Description	Photo
Rez de chaussée - Dégagement - Wc	<p>Identifiant: M010  Réf. échantillon: P010  Description: Colle de carrelage + joint couleur marron  Composant de la construction: 5 - Planchers et planchers techniques - Revêtements de sols  Partie à sonder: Colle de carrelage + joint couleur marron  Liste selon annexe.13-9 du CSP: C</p>

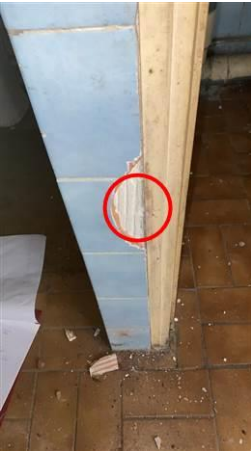
<p>Identifiant: M011  Réf. échantillon: P011  Description: Colle de faïence + joint couleur bleu  Composant de la construction: 3 - Parois verticales intérieures - Revêtements de murs, poteaux, cloisons, gaines, coffres  Partie à sonder: Colle de faïence + joint couleur bleu  Liste selon annexe.13-9 du CSP: C</p>

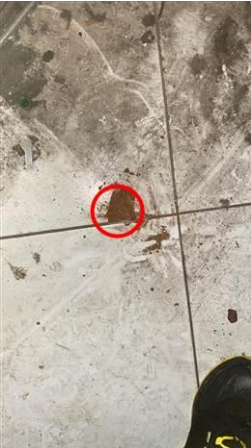
Rez de chaussée - Local	<p>Identifiant: M012  Réf. échantillon: P012  Description: Colle de carrelage + joint couleur blanc  Composant de la construction: 5 - Planchers et planchers techniques - Revêtements de sols  Partie à sonder: Colle de carrelage + joint couleur blanc  Liste selon annexe.13-9 du CSP: C</p>

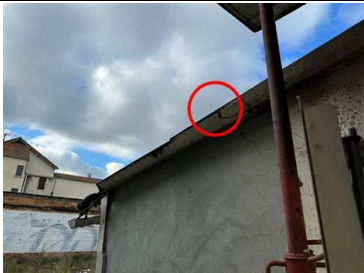
Parties extérieures	<p>Identifiant: M025  Réf. échantillon: P025  Description: Plaques en fibres-ciment (y compris plaques « sous tuiles »)  Composant de la construction: 1 - Couvertures, Toitures, Terrasses et étanchéités - Plaques ondulées et planes  Partie à sonder: Plaques en fibres-ciment (y compris plaques « sous tuiles »)  Liste selon annexe.13-9 du CSP: C</p>

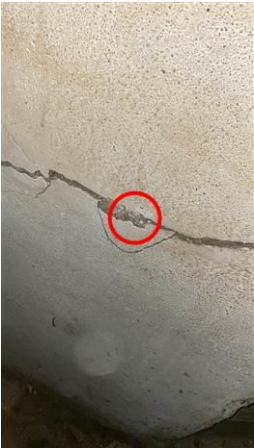
Sous-Sol - Reserve 1	<p>Identifiant: M026  Réf. échantillon: P026  Description: Enduit à base de plâtre lissé ou taloché  Composant de la construction: 3 - Parois verticales intérieures - Murs et cloisons maçonnés  Partie à sonder: Enduit à base de plâtre lissé ou taloché  Liste selon annexe.13-9 du CSP: C</p>

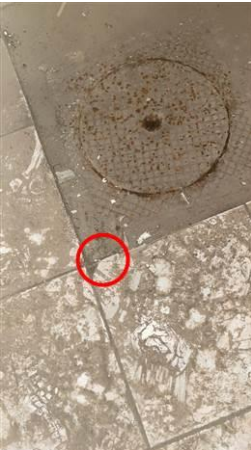
Localisation	Identifiant + Description	Photo
Sous-Sol - Reserve 3	<p>Identifiant: M027  Réf. échantillon: P027  Description: Colle de carrelage + joint  Composant de la construction: 5 - Planchers et planchers techniques - Revêtements de sols  Partie à sonder: Colle de carrelage + joint  Liste selon annexe.13-9 du CSP: C</p>

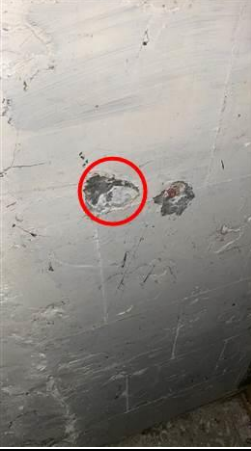
<p>Identifiant: M028  Réf. échantillon: P028  Description: Colle de faïence et joint  Composant de la construction: 3 - Parois verticales intérieures - Revêtements de murs, poteaux, cloisons, gaines, coffres  Partie à sonder: Colle de faïence et joint  Liste selon annexe.13-9 du CSP: C</p>

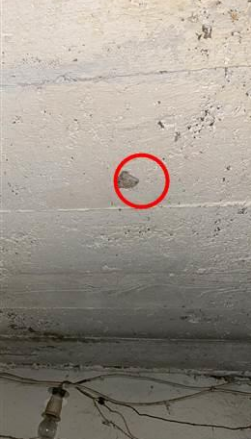
<p>Identifiant: M029  Réf. échantillon: P029  Description: Enduit à base de plâtre lissé ou taloché  Composant de la construction: 4 - Plafonds et faux plafonds - Plafonds  Partie à sonder: Enduit à base de plâtre lissé ou taloché  Liste selon annexe.13-9 du CSP: C</p>

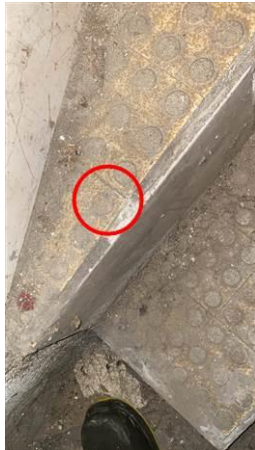
Localisation	Identifiant + Description	Photo
Sous-Sol - Reserve 1	<p>Identifiant: M030  Réf. échantillon: P030  Description: Colle non bitumineuse (Nez d'escalier)  Composant de la construction: 5 - Planchers et planchers techniques - Revêtements de sols  Partie à sonder: Colle non bitumineuse (Nez d'escalier)  Liste selon annexe.13-9 du CSP: C</p>

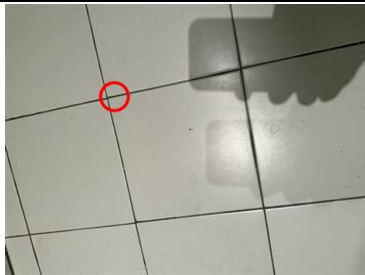
1er étage - Dégagement	<p>Identifiant: M032  Réf. échantillon: P032  Description: Joint de carrelage et colle  Composant de la construction: 5 - Planchers et planchers techniques - Revêtements de sols  Partie à sonder: Joint de carrelage et colle  Liste selon annexe.13-9 du CSP: C</p>

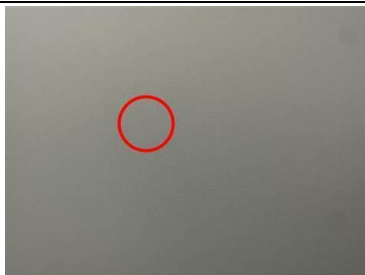
1er étage - Dégagement	<p>Identifiant: M033  Réf. échantillon: P033  Description: Enduit à base de plâtre lissé ou taloché  Composant de la construction: 3 - Parois verticales intérieures - Murs et cloisons maçonnés  Partie à sonder: Enduit à base de plâtre lissé ou taloché  Liste selon annexe.13-9 du CSP: C</p>

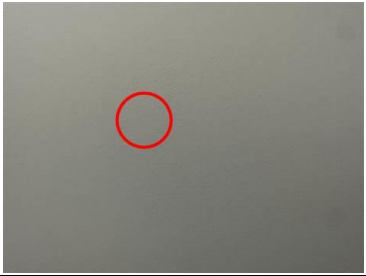
Localisation	Identifiant + Description	Photo
1er étage - Dégagement	<p>Identifiant: M034  Réf. échantillon: P034  Description: Enduit à base de plâtre lissé ou taloché  Composant de la construction: 4 - Plafonds et faux plafonds - Plafonds  Partie à sonder: Enduit à base de plâtre lissé ou taloché  Liste selon annexe.13-9 du CSP: C</p>

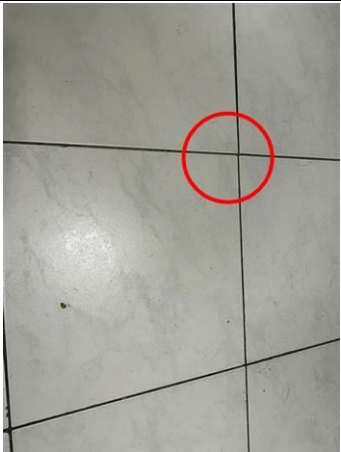
<p>Identifiant: M036  Réf. échantillon: P036  Description: Colle de faïence  Composant de la construction: 3 - Parois verticales intérieures - Revêtements de murs, poteaux, cloisons, gaines, coffres  Partie à sonder: Colle de faïence  Liste selon annexe.13-9 du CSP: C</p>

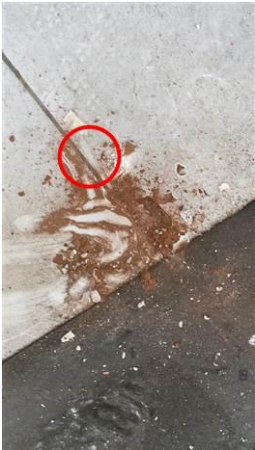
Zone	Identifiant + Description	Conclusion (justification)	Photo
M004	<u>Localisation</u> : Rez de chaussée - Reserve 1; Rez de chaussée - Sdb-Wc <u>Echantillons</u> : P004 <u>Description</u> : Colle de carrelage + joint	Absence d'amiante (Après analyse en laboratoire)

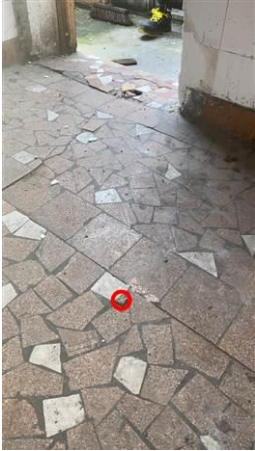
M005	<u>Localisation</u> : Rez de chaussée - Cuisine - Reserve <u>Echantillons</u> : P005 <u>Description</u> : Colle de carrelage + joint	Absence d'amiante (Après analyse en laboratoire)

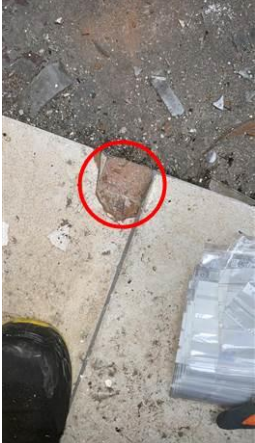
M006	<u>Localisation</u> : Rez de chaussée - Entrée <u>Echantillons</u> : P006 <u>Description</u> : Colle de carrelage + joint couleur blanc	Absence d'amiante (Après analyse en laboratoire)

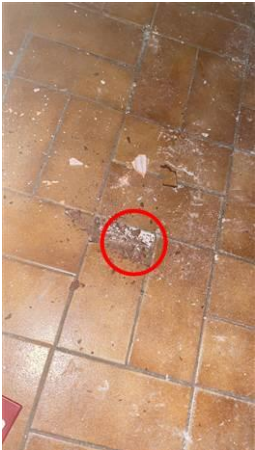
Zone	Identifiant + Description	Conclusion (justification)	Photo
M010	<p><u>Localisation</u> : Rez de chaussée - Dégagement - Wc</p> <p><u>Echantillons</u> : P010</p> <p><u>Description</u> : Colle de carrelage + joint couleur marron</p>	Absence d'amiante (Après analyse en laboratoire)

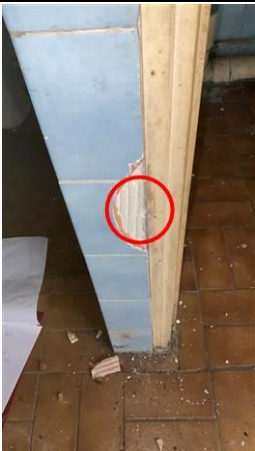
M011	<p><u>Localisation</u> : Rez de chaussée - Dégagement - Wc</p> <p><u>Echantillons</u> : P011</p> <p><u>Description</u> : Colle de faïence + joint couleur bleu</p>	Absence d'amiante (Après analyse en laboratoire)

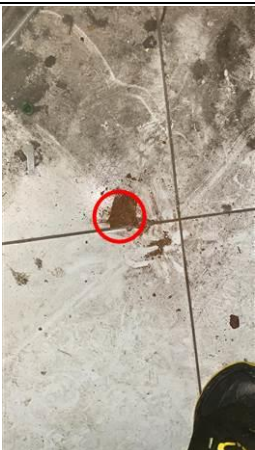
M012	<p><u>Localisation</u> : Rez de chaussée - Local</p> <p><u>Echantillons</u> : P012</p> <p><u>Description</u> : Colle de carrelage + joint couleur blanc</p>	Absence d'amiante (Après analyse en laboratoire)

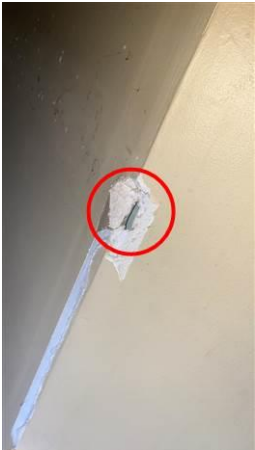
Zone	Identifiant + Description	Conclusion (justification)	Photo
M013	<u>Localisation</u> : Rez de chaussée - Local <u>Echantillons</u> : P013 <u>Description</u> : Enduit à base de plâtre lissé ou taloché	Absence d'amiante (Après analyse en laboratoire)

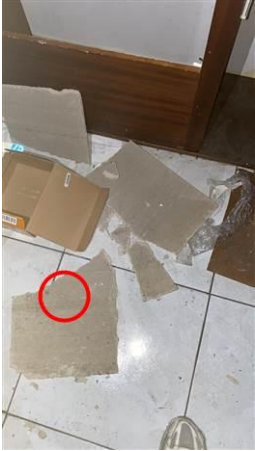
M014	<u>Localisation</u> : Rez de chaussée - Local <u>Echantillons</u> : P014 <u>Description</u> : Panneaux et plaques	Absence d'amiante (Après analyse en laboratoire)

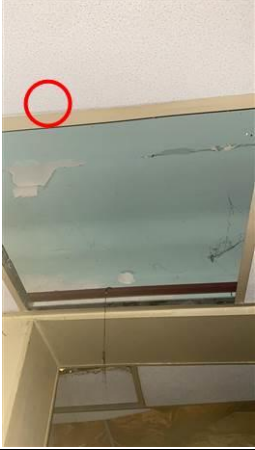
M015	<u>Localisation</u> : Rez de chaussée - Local <u>Echantillons</u> : P015 <u>Description</u> : Enduit à base de plâtre lissé ou taloché (plénum couleur bleu)	Absence d'amiante (Après analyse en laboratoire)

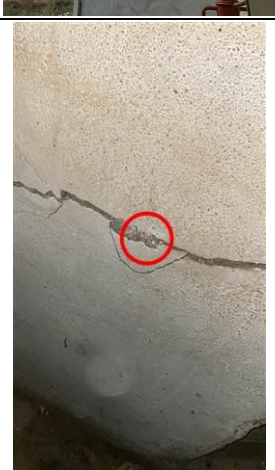
M026	<u>Localisation</u> : Sous-Sol - Reserve 1 <u>Echantillons</u> : P026 <u>Description</u> : Enduit à base de plâtre lissé ou taloché	Absence d'amiante (Après analyse en laboratoire)

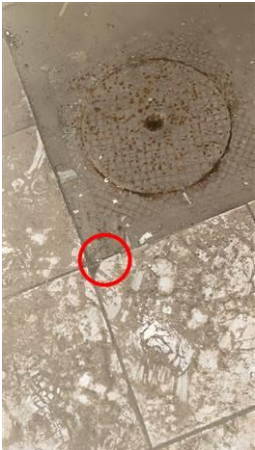
Zone	Identifiant + Description	Conclusion (justification)	Photo
M027	<u>Localisation</u> : Sous-Sol - Reserve 3 <u>Echantillons</u> : P027 <u>Description</u> : Colle de carrelage + joint	Absence d'amiante (Après analyse en laboratoire)

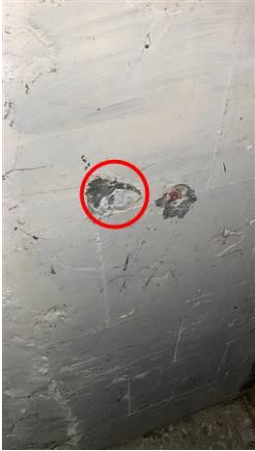
M028	<u>Localisation</u> : Sous-Sol - Reserve 3 <u>Echantillons</u> : P028 <u>Description</u> : Colle de faïence et joint	Absence d'amiante (Après analyse en laboratoire)

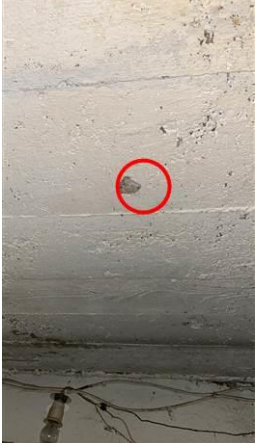
M029	<u>Localisation</u> : Sous-Sol - Reserve 3 <u>Echantillons</u> : P029 <u>Description</u> : Enduit à base de plâtre lissé ou taloché	Absence d'amiante (Après analyse en laboratoire)

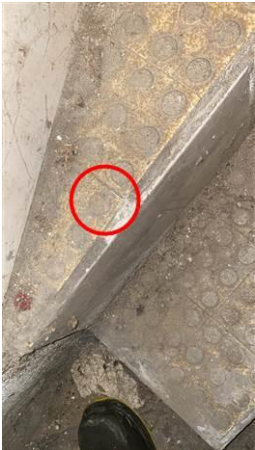
Zone	Identifiant + Description	Conclusion (justification)	Photo
M030	<p><u>Localisation</u> : Sous-Sol - Reserve 1  <u>Echantillons</u> : P030  <u>Description</u> :  Colle non bitumineuse (Nez d'escalier)</p>	Absence d'amiante (Après analyse en laboratoire)

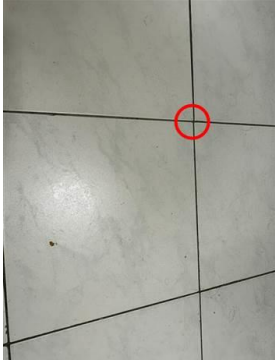
M035	<p><u>Localisation</u> : 1er étage - Sdb-Wc  <u>Echantillons</u> : P035  <u>Description</u> :  Joint de carrelage et colle</p>	Absence d'amiante (Après analyse en laboratoire)
