A l'attention de GOVEN Willy**Rapport de repérage des matériaux et produits contenant de l'amiante avant réalisation de travaux dans un immeuble bâti****Article R4412-97 du Code du Travail, Norme NF X 46-020 du 5 août 2017**

**Date(s) du repérage :** le 19/01/2023**Nom du site :** MA ROUEN**Immeuble bâti objet du repérage :**

Maison d'arrêt de Rouen
Bvd de l'Europe
76000 ROUEN

Numéro d'affaire : 17784972**Référence du rapport :** 17784972/S3.2.4.R**Rédigé le :** 13/02/2023**Par l'opérateur de repérage :** Julien HERNANDEZ GALIANO**Date de la commande :** 02/08/2022

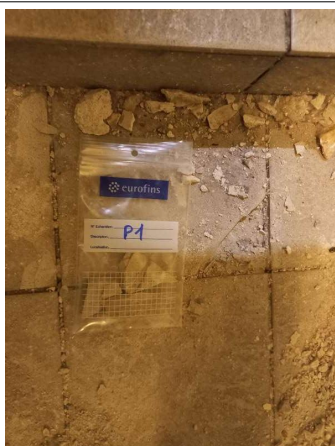
Prélèvement - P001 : Division 1 / Rez-de-chaussée / Douches
2 - Colle de carrelage- (Absence d'amiante)

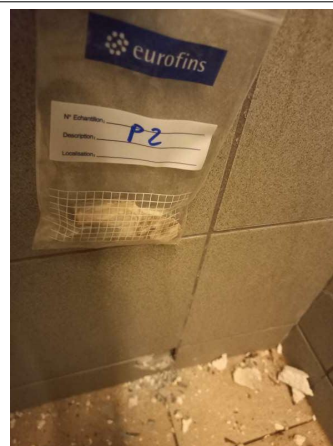
Prélèvement - P002 : Division 1 / Rez-de-chaussée / Douches
2 - Colle de faïence- (Absence d'amiante)

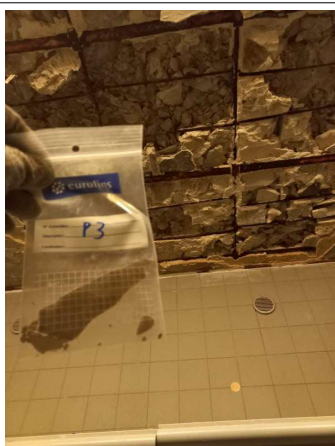
Prélèvement - P003 : Division 1 / Rez-de-chaussée / Douches
2 - Enduit- (Absence d'amiante)

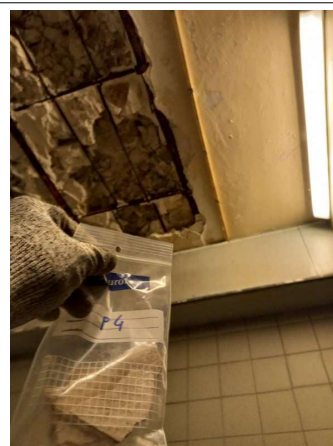
Prélèvement - P004 : Division 1 / Rez-de-chaussée / Douches
2 - Enduit- (Absence d'amiante)

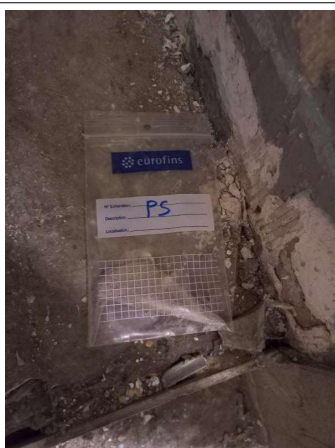
Prélèvement - P005 : Division 1 / Rez-de-chaussée / Local
technique douches - Colle de carrelage- (Absence d'amiante)

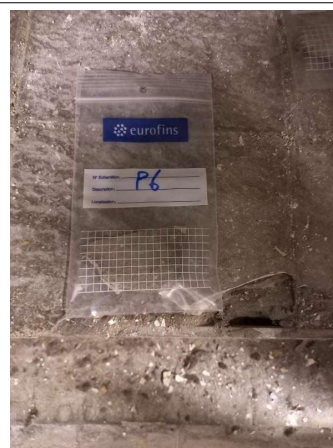
Prélèvement - P006 : Division 1 / Rez-de-chaussée / Local
technique douches - Colle de carrelage- (Absence d'amiante)

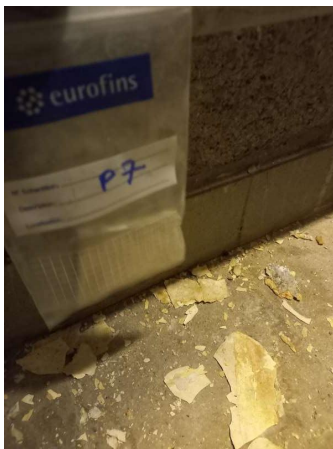
Prélèvement - P007 : Division 1 / Rez-de-chaussée / Local technique douches - Colle de plinthe- (Absence d'amiante)

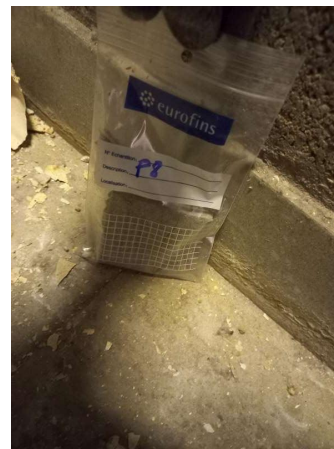
Prélèvement - P008 : Division 1 / Rez-de-chaussée / Local technique douches - Colle de plinthe- (Absence d'amiante)

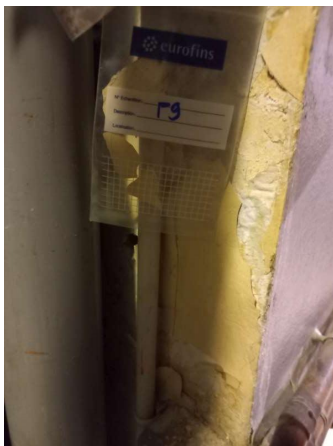
Prélèvement - P009 : Division 1 / Rez-de-chaussée / Local technique douches - Peinture- (Absence d'amiante)

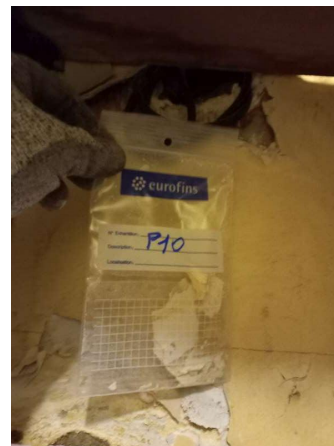
Prélèvement - P010 : Division 1 / Rez-de-chaussée / Local technique douches - Peinture- (Absence d'amiante)

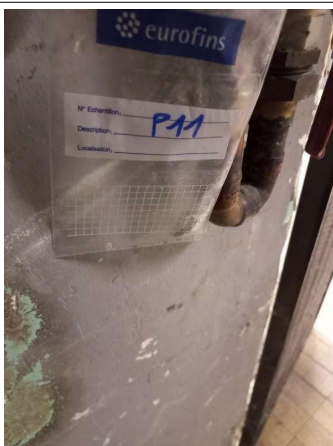
Prélèvement - P011 : Division 1 / Rez-de-chaussée / Local technique douches - Peinture- (Absence d'amiante)

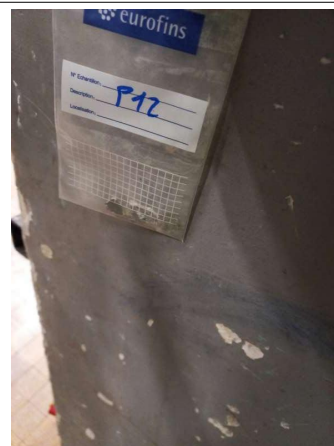
Prélèvement - P012 : Division 1 / Rez-de-chaussée / Local technique douches - Peinture- (Absence d'amiante)

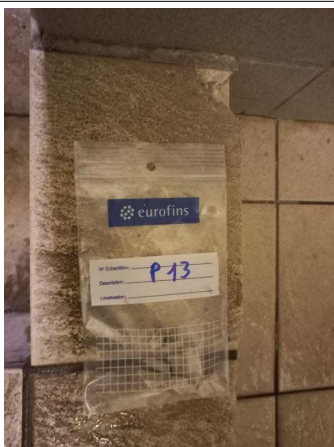
Prélèvement - P013 : Division 1 / Rez-de-chaussée / Douches
1 - Colle de carrelage- (Absence d'amiante)

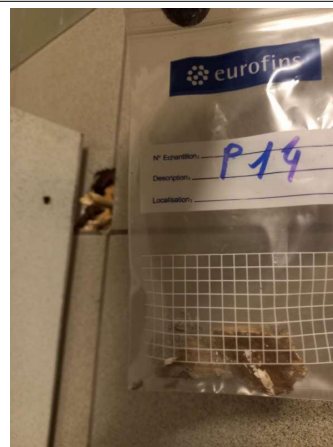
Prélèvement - P014 : Division 1 / Rez-de-chaussée / Douches
1 - Colle de faïence- (Absence d'amiante)

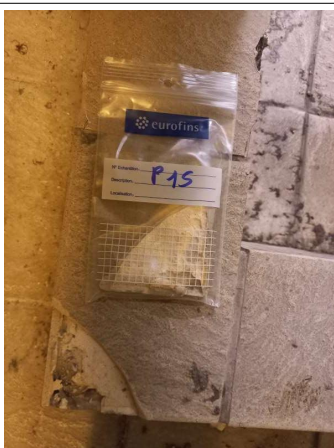
Prélèvement - P015 : Division 1 / 1er étage / Douches 2 - Colle
de carrelage- (Absence d'amiante)

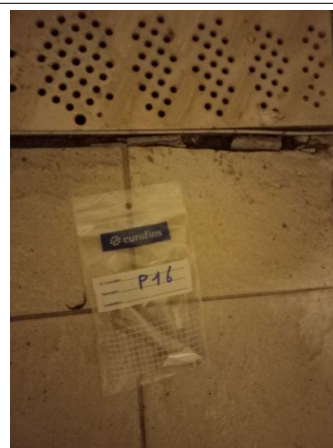
Prélèvement - P016 : Division 1 / 1er étage / Douches 2 - Colle
de carrelage- (Absence d'amiante)

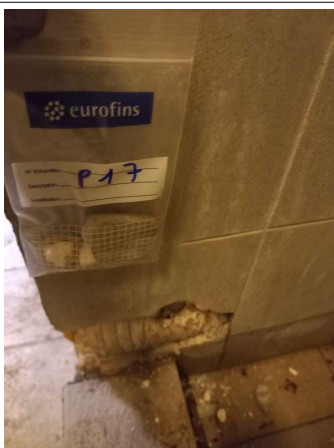
Prélèvement - P017 : Division 1 / 1er étage / Douches 2 - Colle
de faïence- (Absence d'amiante)

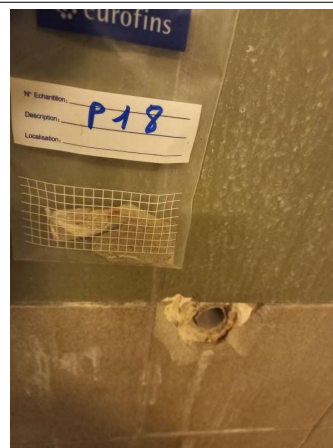
Prélèvement - P018 : Division 1 / 1er étage / Douches 2 - Colle
de faïence- (Absence d'amiante)

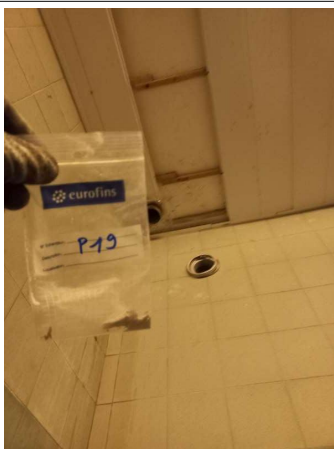
Prélèvement - P019 : Division 1 / 1er étage / Douches 2 -
Enduit- (Absence d'amiante)

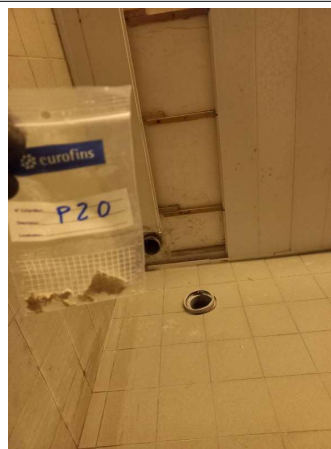
Prélèvement - P020 : Division 1 / 1er étage / Douches 2 -
Enduit- (Absence d'amiante)

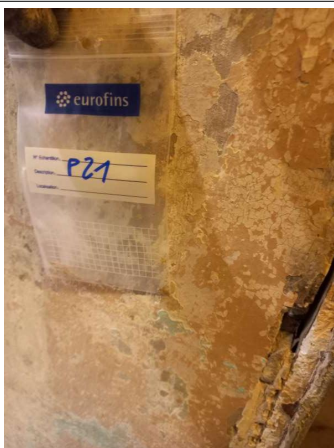
Prélèvement - P021 : Division 1 / 1er étage / Douches 2 -
Peinture- (Absence d'amiante)

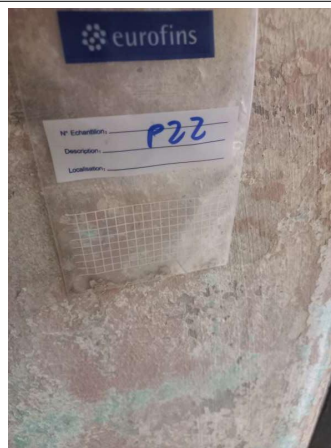
Prélèvement - P022 : Division 1 / 1er étage / Douches 2 -
Peinture- (Absence d'amiante)

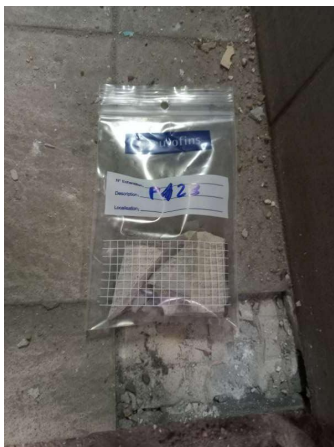
Prélèvement - P023 : Division 1 / 1er étage / Local technique
douches - Colle de carrelage- (Absence d'amiante)

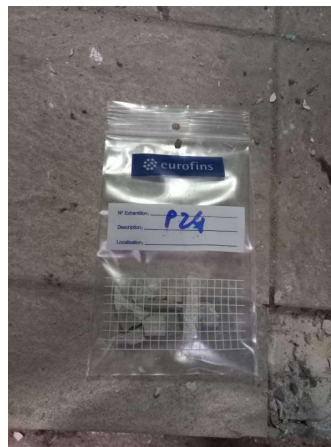
Prélèvement - P024 : Division 1 / 1er étage / Local technique
douches - Colle de carrelage- (Absence d'amiante)

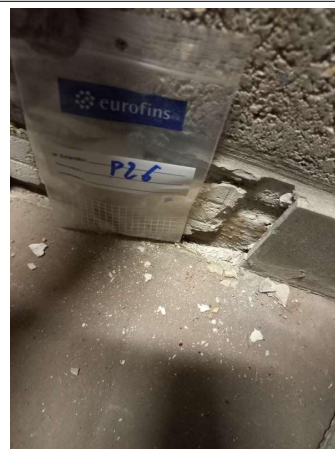
Prélèvement - P026 : Division 1 / 1er étage / Local technique
douches - Colle de plinthe- (Absence d'amiante)

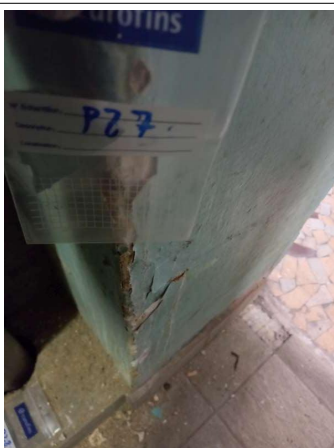
Prélèvement - P027 : Division 1 / 1er étage / Local technique
douches - Peinture- (Absence d'amiante)

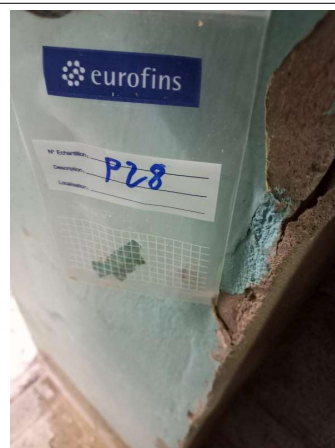
Prélèvement - P028 : Division 1 / 1er étage / Local technique
douches - Peinture- (Absence d'amiante)

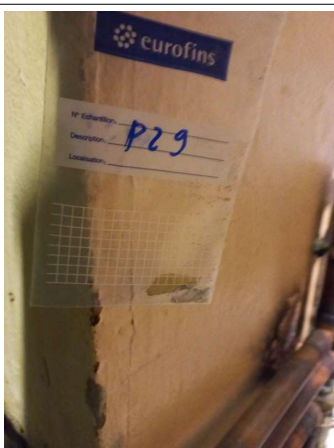
Prélèvement - P029 : Division 1 / 1er étage / Local technique
douches - Peinture- (Absence d'amiante)

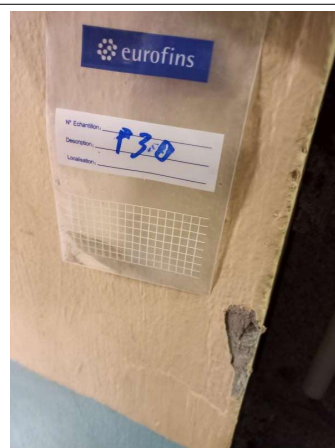
Prélèvement - P030 : Division 1 / 1er étage / Local technique
douches - Peinture- (Absence d'amiante)

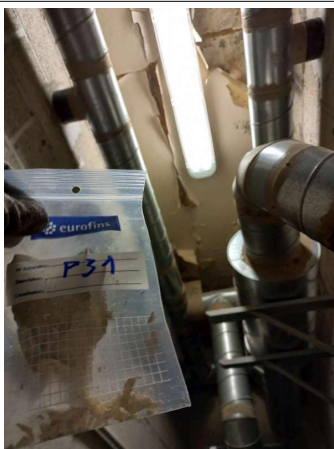
Prélèvement - P031 : Division 1 / 1er étage / Local technique
douches - Peinture- (Absence d'amiante)

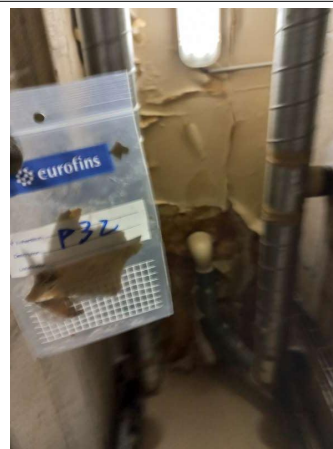
Prélèvement - P032 : Division 1 / 1er étage / Local technique
douches - Peinture- (Absence d'amiante)

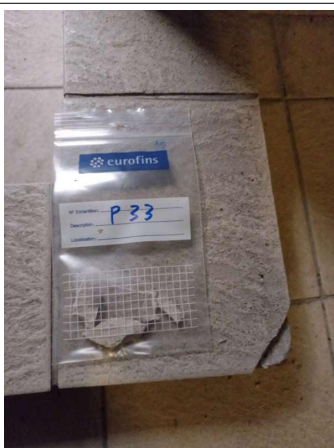
Prélèvement - P033 : Division 1 / 2ème étage / Douches 1 -
Colle de carrelage- (Absence d'amiante)

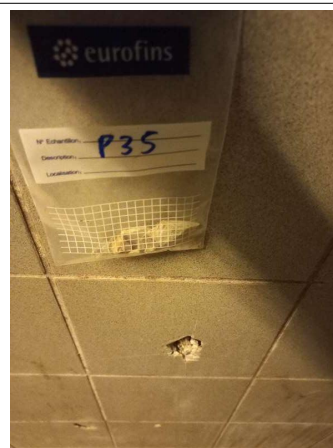
Prélèvement - P035 : Division 1 / 2ème étage / Douches 1 -
Colle de faïence- (Absence d'amiante)

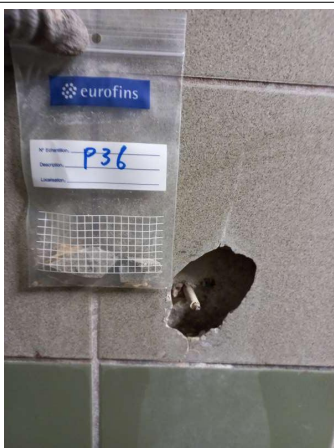
Prélèvement - P036 : Division 1 / 2ème étage / Douches 2 -
Colle de faïence- (Absence d'amiante)

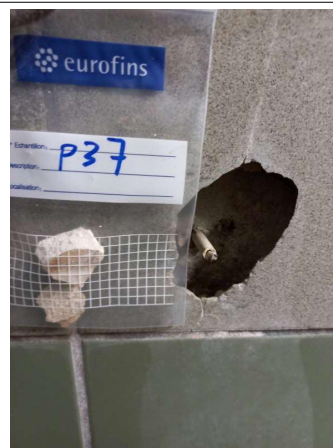
Prélèvement - P037 : Division 1 / 2ème étage / Douches 2 -
Panneau de cloison- (Absence d'amiante)

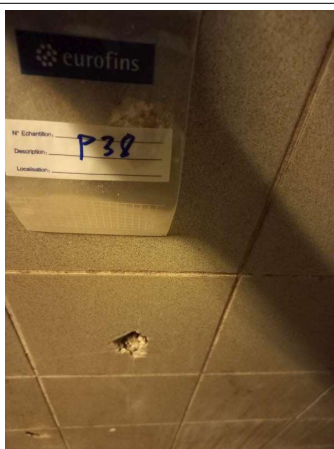
Prélèvement - P038 : Division 1 / 2ème étage / Douches 1 -
Panneau de cloison- (Absence d'amiante)

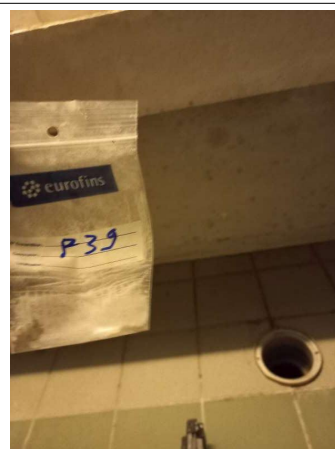
Prélèvement - P039 : Division 1 / 2ème étage / Douches 2 -
Enduit- (Absence d'amiante)

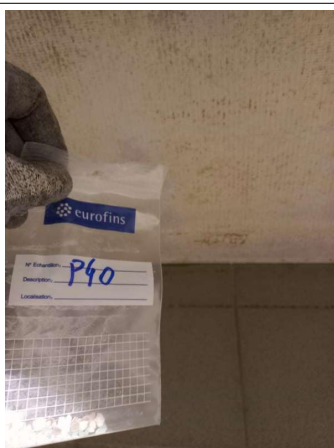
Prélèvement - P040 : Division 1 / 2ème étage / Douches 1 -
Enduit- (Absence d'amiante)

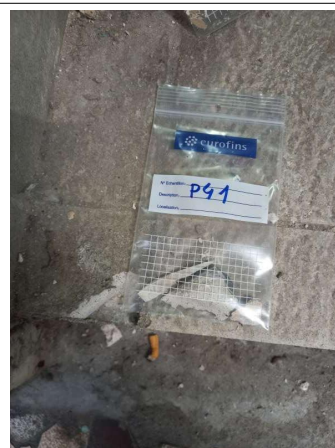
Prélèvement - P041 : Division 1 / 2ème étage / Local technique
douches - Colle de carrelage- (Absence d'amiante)

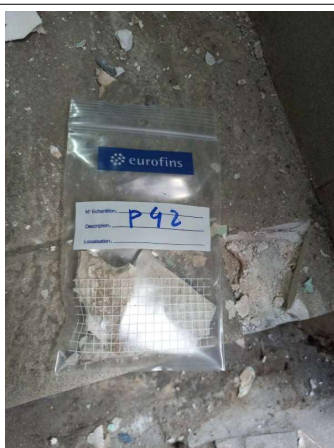
Prélèvement - P042 : Division 1 / 2ème étage / Local technique
douches - Colle de carrelage- (Absence d'amiante)

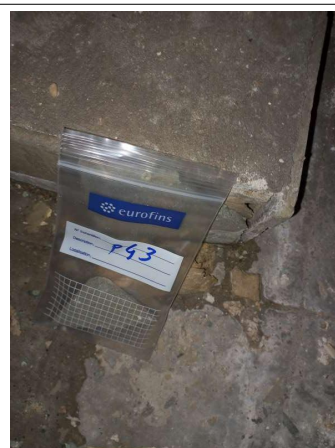
Prélèvement - P043 : Division 1 / 2ème étage / Local technique
douches - Colle de plinthe- (Absence d'amiante)

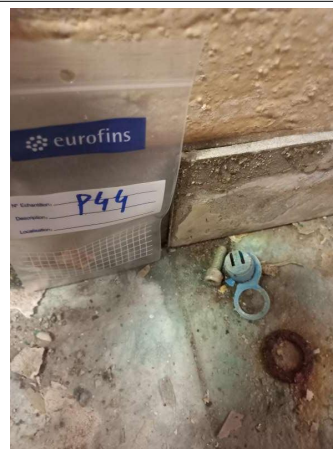
Prélèvement - P044 : Division 1 / 2ème étage / Local technique
douches - Colle de plinthe- (Absence d'amiante)

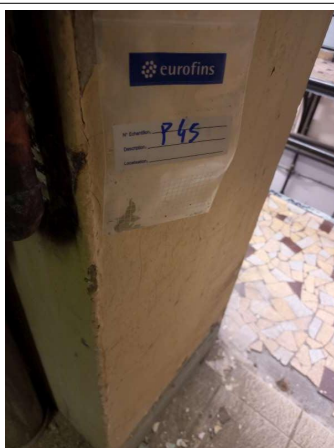
Prélèvement - P045 : Division 1 / 2ème étage / Local technique
douches - Peinture- (Absence d'amiante)

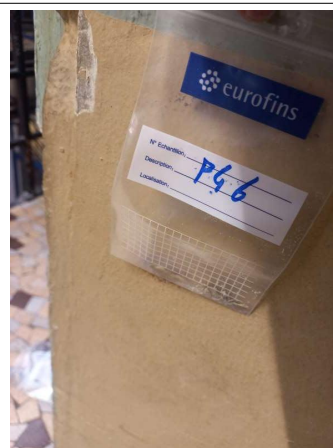
Prélèvement - P046 : Division 1 / 2ème étage / Local technique
douches - Peinture- (Absence d'amiante)

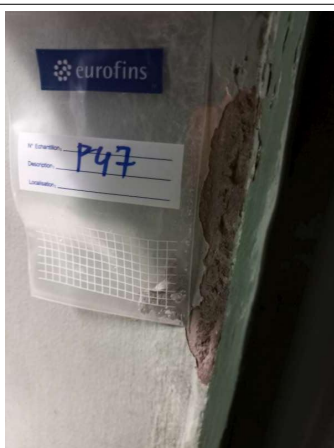
Prélèvement - P047 : Division 1 / 2ème étage / Local technique
douches - Peinture- (Absence d'amiante)

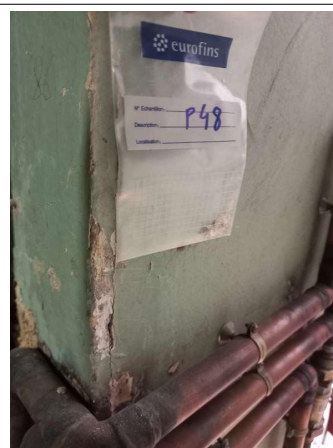
Prélèvement - P048 : Division 1 / 2ème étage / Local technique
douches - Peinture- (Absence d'amiante)

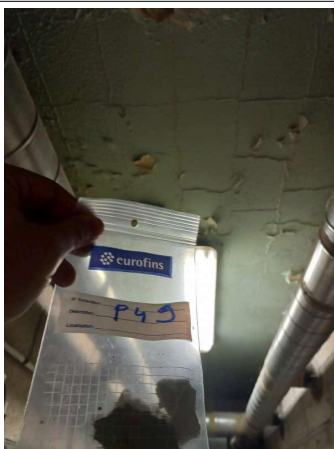
Prélèvement - P049 : Division 1 / 2ème étage / Local technique
douches - Enduit- (Absence d'amiante)

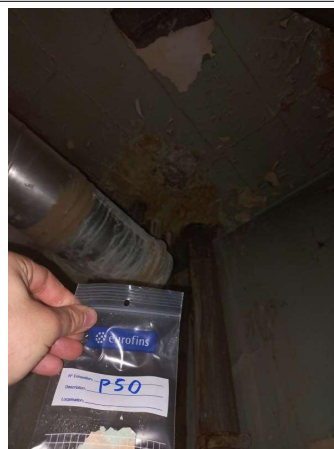
Prélèvement - P050 : Division 1 / 2ème étage / Local technique
douches - Enduit- (Absence d'amiante)
