DOSSIER DE DIAGNOSTICS TECHNIQUES

Référence : 23202 UNIVERSITÉ VAUBAN

RAPPORT N° 23202 UNIVERSITÉ VAUBAN

Rapport de mission de repérage des matériaux et produits contenant de l'amiante avant réalisation de travaux

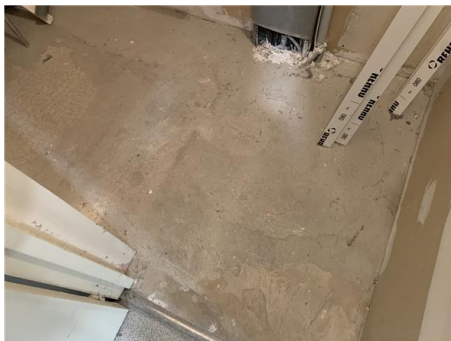
Nom du client	Numéro de dossier	Localisation
UNIVERSITÉ DE NÎMES	23202 UNIVERSITÉ VAUBAN	2ème BAT D - PL Tech gauche Plancher - Sol
Nom de l'opérateur	Date de prélèvement	Matériau
BELDA Arnaud	21/12/2021	Ragréage
Résultat amiante		
absence d'amiante

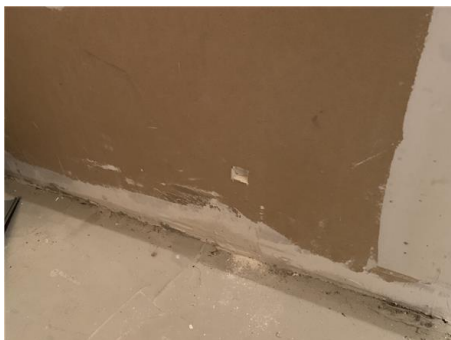
Nom du client	Numéro de dossier	Localisation
UNIVERSITÉ DE NÎMES	23202 UNIVERSITÉ VAUBAN	2ème BAT D - PL Tech gauche Murs - Murs
Nom de l'opérateur	Date de prélèvement	Matériau
BELDA Arnaud	21/12/2021	Plaque BA
Résultat amiante		
absence d'amiante

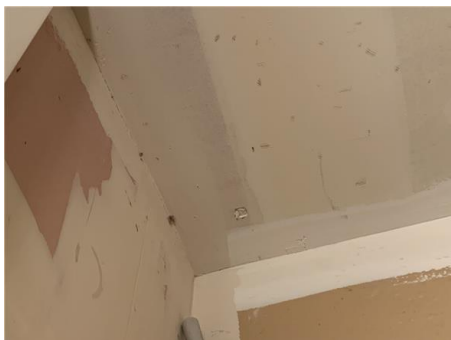
Nom du client	Numéro de dossier	Localisation
UNIVERSITÉ DE NIMES	23202 UNIVERSITÉ VAUBAN	2ème BAT D - PL Tech gauche Plafond - Plafond
Nom de l'opérateur	Date de prélèvement	Matériau
BELDA Arnaud	21/12/2021	Plaque BA
Résultat amiante		
absence d'amiante

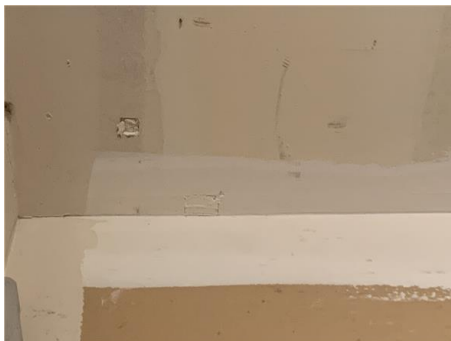
Nom du client	Numéro de dossier	Localisation
UNIVERSITÉ DE NIMES	23202 UNIVERSITÉ VAUBAN	2ème BAT D - PL Tech gauche Plafond - Plafond
Nom de l'opérateur	Date de prélèvement	Matériau
BELDA Arnaud	21/12/2021	Bande + enduit plaque BA
Résultat amiante		
absence d'amiante

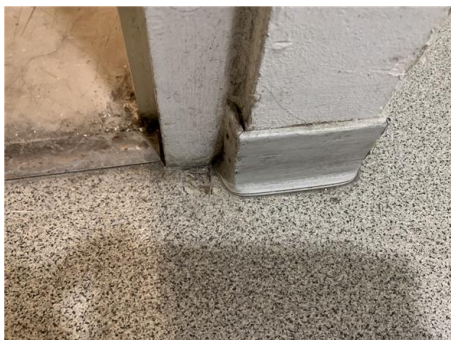
Nom du client	Numéro de dossier	Localisation
UNIVERSITÉ DE NIMES	23202 UNIVERSITÉ VAUBAN	2ème BAT D - Dégagement Plancher - Sol
Nom de l'opérateur	Date de prélèvement	Matériau
BELDA Arnaud	21/12/2021	Lino
Résultat amiante		
absence d'amiante

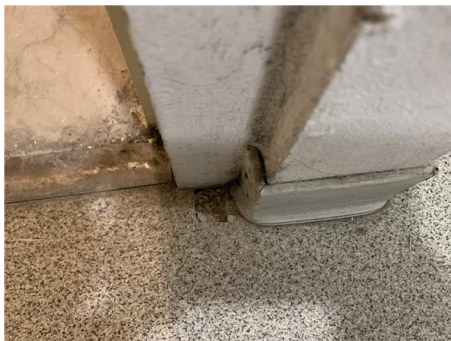
Nom du client	Numéro de dossier	Localisation
UNIVERSITÉ DE NIMES	23202 UNIVERSITÉ VAUBAN	2ème BAT D - Dégagement Plancher - Sol
Nom de l'opérateur	Date de prélèvement	Matériau
BELDA Arnaud	21/12/2021	Colle lino
Résultat amiante		
absence d'amiante

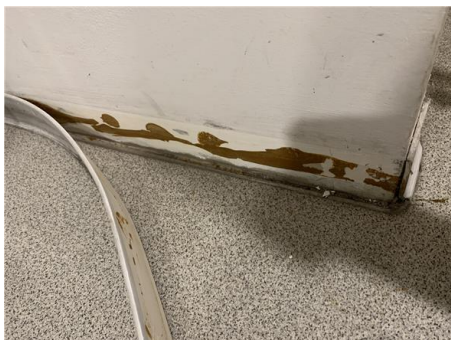
Nom du client	Numéro de dossier	Localisation
UNIVERSITÉ DE NIMES	23202 UNIVERSITÉ VAUBAN	2ème BAT D - Dégagement Plinthes - Murs
Nom de l'opérateur	Date de prélèvement	Matériau
BELDA Arnaud	21/12/2021	Colle plinthes pvc
Résultat amiante		
absence d'amiante

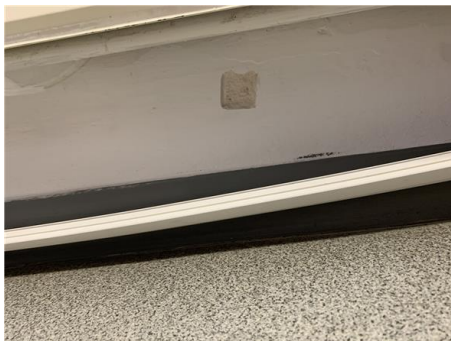
Nom du client	Numéro de dossier	Localisation
UNIVERSITÉ DE NIMES	23202 UNIVERSITÉ VAUBAN	2ème BAT D - D201 Murs - Murs
Nom de l'opérateur	Date de prélèvement	Matériau
BELDA Arnaud	21/12/2021	Enduit mural
Résultat amiante		
absence d'amiante

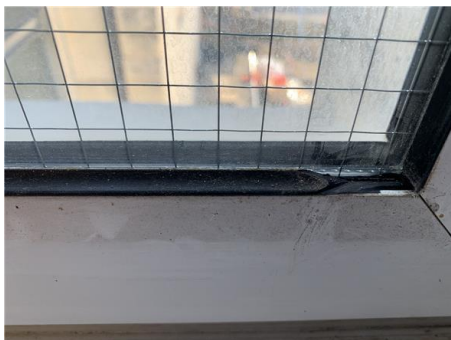
Nom du client	Numéro de dossier	Localisation
UNIVERSITÉ DE NIMES	23202 UNIVERSITÉ VAUBAN	2ème BAT D - D201 Menuiserie n°1 - Toutes zones
Nom de l'opérateur	Date de prélèvement	Matériau
BELDA Arnaud	21/12/2021	Joint vitrier
Résultat amiante		
absence d'amiante

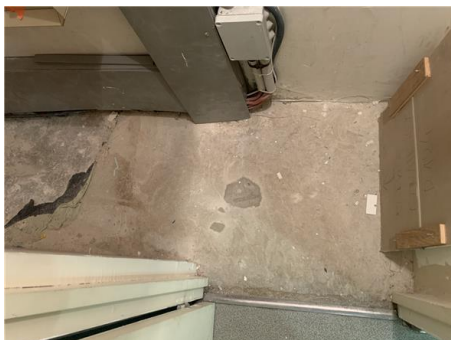
Nom du client	Numéro de dossier	Localisation
UNIVERSITÉ DE NIMES	23202 UNIVERSITÉ VAUBAN	1er BAT D - PL Tech gauche Plancher - Sol
Nom de l'opérateur	Date de prélèvement	Matériau
BELDA Arnaud	21/12/2021	Ragréage
Résultat amiante		
absence d'amiante

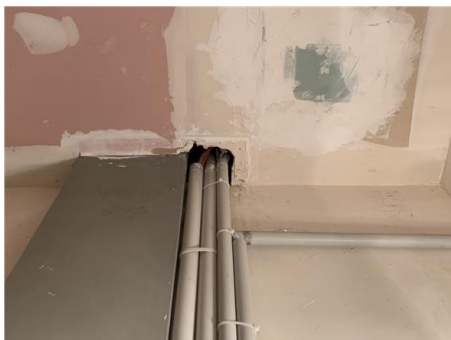
Nom du client	Numéro de dossier	Localisation
UNIVERSITÉ DE NIMES	23202 UNIVERSITÉ VAUBAN	1er BAT D - PL Tech gauche Plafond - Plafond
Nom de l'opérateur	Date de prélèvement	Matériau
BELDA Arnaud	21/12/2021	Plaque BA
Résultat amiante		
absence d'amiante

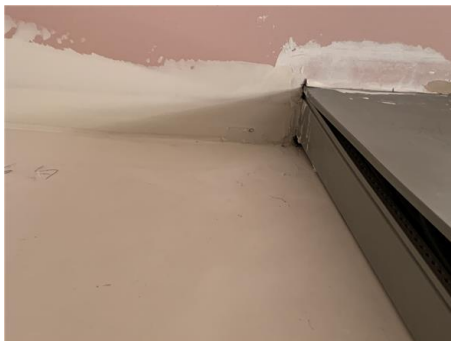
Nom du client	Numéro de dossier	Localisation
UNIVERSITÉ DE NIMES	23202 UNIVERSITÉ VAUBAN	1er BAT D - PL Tech gauche Plafond - Plafond
Nom de l'opérateur	Date de prélèvement	Matériau
BELDA Arnaud	21/12/2021	Bande + enduit plaque BA
Résultat amiante		
absence d'amiante

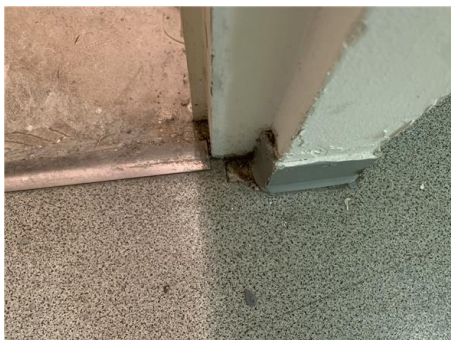
Nom du client	Numéro de dossier	Localisation
UNIVERSITÉ DE NIMES	23202 UNIVERSITÉ VAUBAN	1er BAT D - Dégagement Plancher - Sol
Nom de l'opérateur	Date de prélèvement	Matériau
BELDA Arnaud	21/12/2021	Lino
Résultat amiante		
absence d'amiante

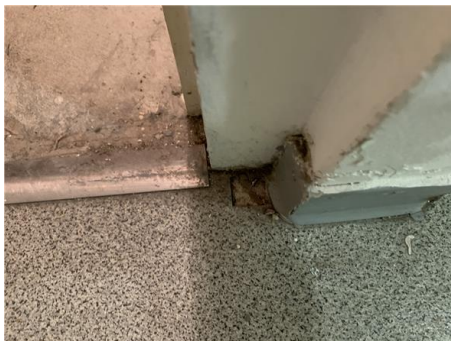
Nom du client	Numéro de dossier	Localisation
UNIVERSITÉ DE NÎMES	23202 UNIVERSITÉ VAUBAN	1er BAT D - Dégagement Plancher - Sol
Nom de l'opérateur	Date de prélèvement	Matériau
BELDA Arnaud	21/12/2021	Colle lino
Résultat amiante		
absence d'amiante

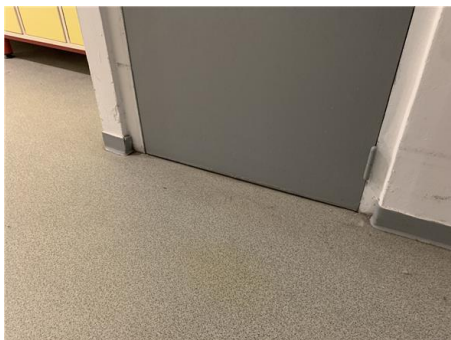
Nom du client	Numéro de dossier	Localisation
UNIVERSITÉ DE NÎMES	23202 UNIVERSITÉ VAUBAN	1er BAT D - Dégagement Plinthes - Murs
Nom de l'opérateur	Date de prélèvement	Matériau
BELDA Arnaud	21/12/2021	Colle plinthes pvc
Résultat amiante		
absence d'amiante

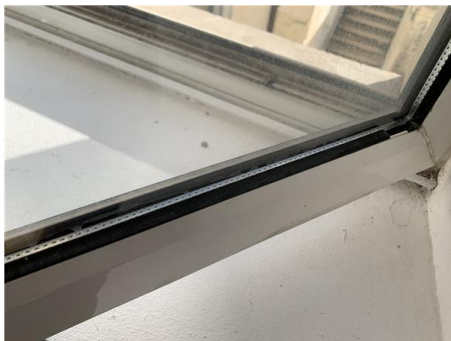
Nom du client	Numéro de dossier	Localisation
UNIVERSITÉ DE NIMES	23202 UNIVERSITÉ VAUBAN	1er BAT D - D102 Menuiserie n°2 - Toutes zones
Nom de l'opérateur	Date de prélèvement	Matériau
BELDA Arnaud	21/12/2021	Joint vitrier
Résultat amiante		
absence d'amiante

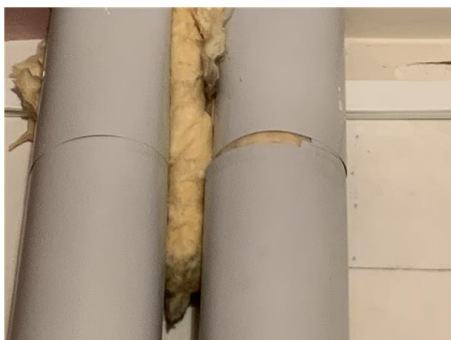
Nom du client	Numéro de dossier	Localisation
UNIVERSITÉ DE NIMES	23202 UNIVERSITÉ VAUBAN	1er BAT D - PL Tech gauche Conduits de fluide - Toutes zones
Nom de l'opérateur	Date de prélèvement	Matériau
BELDA Arnaud	21/12/2021	Calorifugeage
Résultat amiante		
absence d'amiante

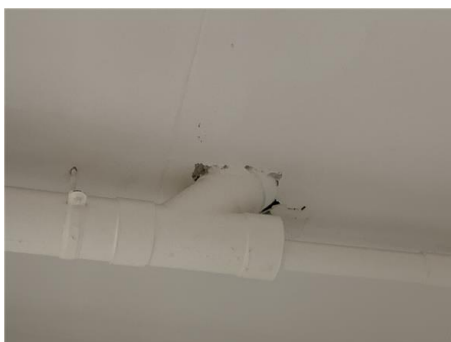
Nom du client	Numéro de dossier	Localisation
UNIVERSITÉ DE NIMES	23202 UNIVERSITÉ VAUBAN	1er BAT D - D101 Plafond - Plafond
Nom de l'opérateur	Date de prélèvement	Matériau
BELDA Arnaud	21/12/2021	Enduit plafond
Résultat amiante		
absence d'amiante

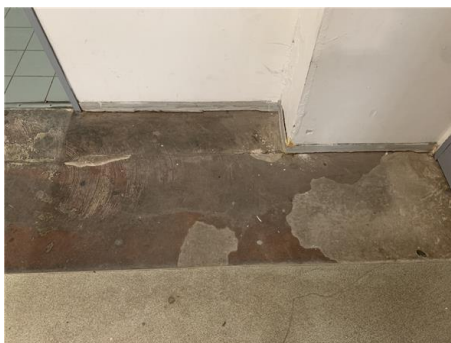
Nom du client	Numéro de dossier	Localisation
UNIVERSITÉ DE NIMES	23202 UNIVERSITÉ VAUBAN	RDC BAT D - Dégagement Plancher - Sol
Nom de l'opérateur	Date de prélèvement	Matériau
BELDA Arnaud	21/12/2021	Ragréage
Résultat amiante		
absence d'amiante

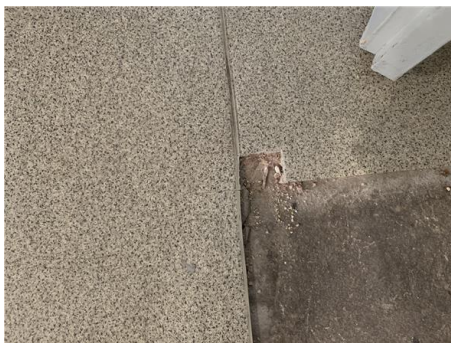
Nom du client	Numéro de dossier	Localisation
UNIVERSITÉ DE NIMES	23202 UNIVERSITÉ VAUBAN	RDC BAT D - Dégagement Plancher - Sol
Nom de l'opérateur	Date de prélèvement	Matériau
BELDA Arnaud	21/12/2021	Lino
Résultat amiante		
absence d'amiante

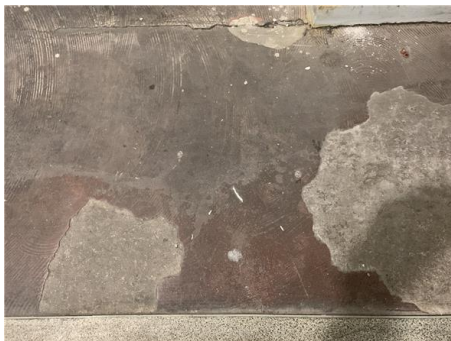
Nom du client	Numéro de dossier	Localisation
UNIVERSITÉ DE NIMES	23202 UNIVERSITÉ VAUBAN	RDC BAT D - Dégagement Plancher - Sol
Nom de l'opérateur	Date de prélèvement	Matériau
BELDA Arnaud	21/12/2021	Colle lino
Résultat amiante		
absence d'amiante

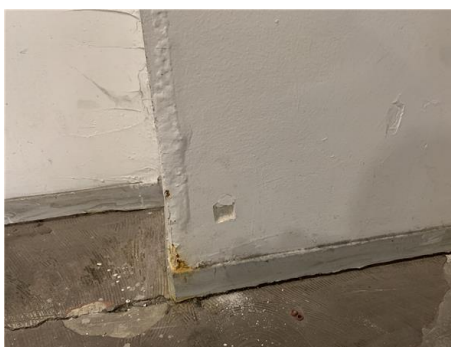
Nom du client	Numéro de dossier	Localisation
UNIVERSITÉ DE NIMES	23202 UNIVERSITÉ VAUBAN	RDC BAT D - Dégagement Murs - Murs
Nom de l'opérateur	Date de prélèvement	Matériau
BELDA Arnaud	21/12/2021	Enduit mural
Résultat amiante		
absence d'amiante

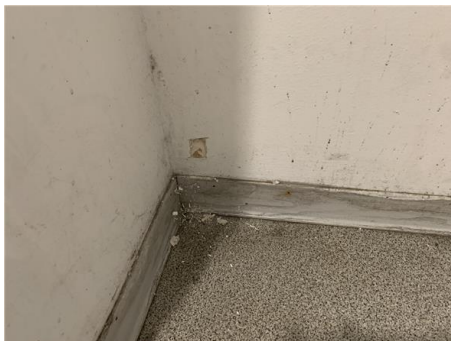
Nom du client	Numéro de dossier	Localisation
UNIVERSITÉ DE NÎMES	23202 UNIVERSITÉ VAUBAN	RDC BAT D - Dégagement Murs - Murs
Nom de l'opérateur	Date de prélèvement	Matériau
BELDA Arnaud	21/12/2021	Plaque BA
Résultat amiante		
absence d'amiante

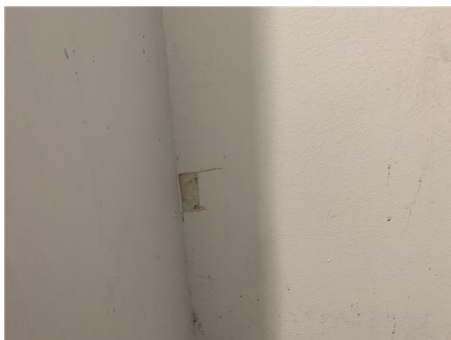
Nom du client	Numéro de dossier	Localisation
UNIVERSITÉ DE NÎMES	23202 UNIVERSITÉ VAUBAN	RDC BAT D - Dégagement Murs - Murs
Nom de l'opérateur	Date de prélèvement	Matériau
BELDA Arnaud	21/12/2021	Bande + enduit plaque BA
Résultat amiante		
absence d'amiante

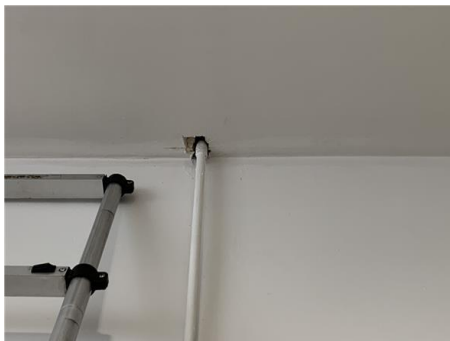
Nom du client	Numéro de dossier	Localisation
UNIVERSITÉ DE NIMES	23202 UNIVERSITÉ VAUBAN	RDC BAT D - Dégagement Plafond - Plafond
Nom de l'opérateur	Date de prélèvement	Matériau
BELDA Arnaud	21/12/2021	Plaque BA
Résultat amiante		
absence d'amiante

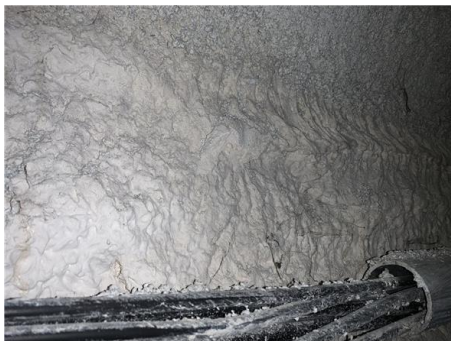
Nom du client	Numéro de dossier	Localisation
UNIVERSITÉ DE NIMES	23202 UNIVERSITÉ VAUBAN	RDC BAT D - D017 Murs - Murs
Nom de l'opérateur	Date de prélèvement	Matériau
BELDA Arnaud	21/12/2021	Enduits projetés
Résultat amiante		
absence d'amiante

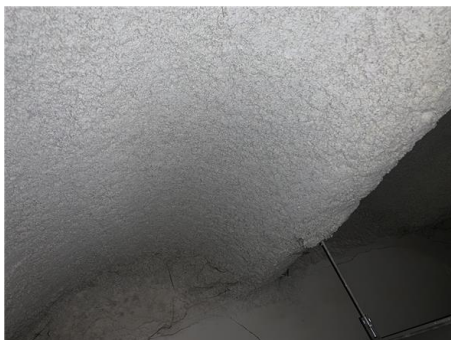
Nom du client	Numéro de dossier	Localisation
UNIVERSITÉ DE NIMES	23202 UNIVERSITÉ VAUBAN	RDC BAT D - D017 Plafond - Plafond
Nom de l'opérateur	Date de prélèvement	Matériau
BELDA Arnaud	21/12/2021	Flocage
Résultat amiante		
absence d'amiante

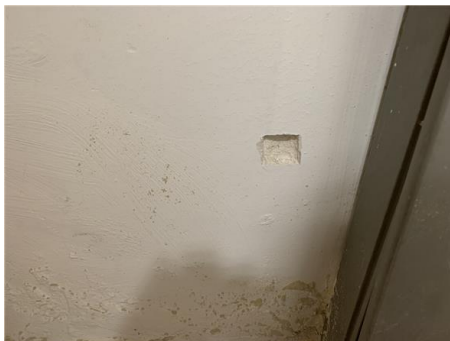
Nom du client	Numéro de dossier	Localisation
UNIVERSITÉ DE NIMES	23202 UNIVERSITÉ VAUBAN	1er BAT C - PL Tech Murs - Murs
Nom de l'opérateur	Date de prélèvement	Matériau
BELDA Arnaud	21/12/2021	Enduit mural
Résultat amiante		
absence d'amiante

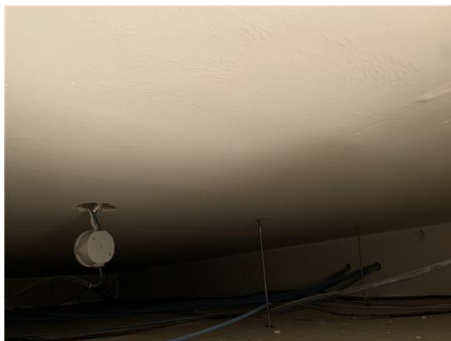
Nom du client	Numéro de dossier	Localisation
UNIVERSITÉ DE NIMES	23202 UNIVERSITÉ VAUBAN	1er BAT C - Bureau 2 Plafond - Plafond
Nom de l'opérateur	Date de prélèvement	Matériau
BELDA Arnaud	21/12/2021	Enduit plafond
Résultat amiante		
absence d'amiante

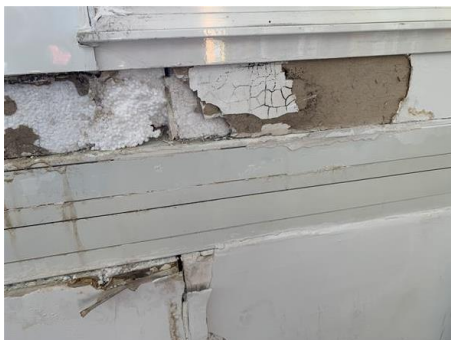
Nom du client	Numéro de dossier	Localisation
UNIVERSITÉ DE NIMES	23202 UNIVERSITÉ VAUBAN	3ème BAT B - BIBLIOTHEQUE Murs - Murs
Nom de l'opérateur	Date de prélèvement	Matériau
BELDA Arnaud	21/12/2021	Plaque BA
Résultat amiante		
absence d'amiante

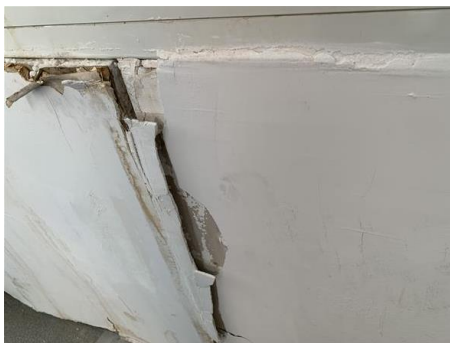
Nom du client	Numéro de dossier	Localisation
UNIVERSITÉ DE NIMES	23202 UNIVERSITÉ VAUBAN	3ème BAT B - BIBLIOTHEQUE Murs - Murs
Nom de l'opérateur	Date de prélèvement	Matériau
BELDA Arnaud	21/12/2021	Bande + enduit plaque BA
Résultat amiante		
absence d'amiante

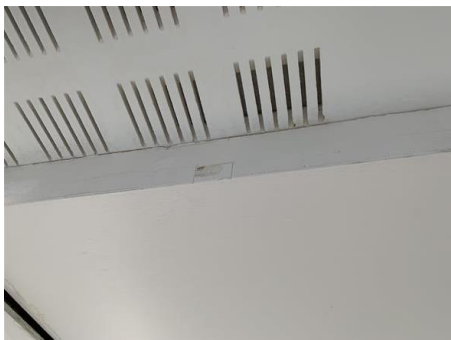
Nom du client	Numéro de dossier	Localisation
UNIVERSITÉ DE NIMES	23202 UNIVERSITÉ VAUBAN	3ème BAT B - BIBLIOTHEQUE Plafond - Plafond
Nom de l'opérateur	Date de prélèvement	Matériau
BELDA Arnaud	21/12/2021	Bande + enduit plaque BA
Résultat amiante		
absence d'amiante

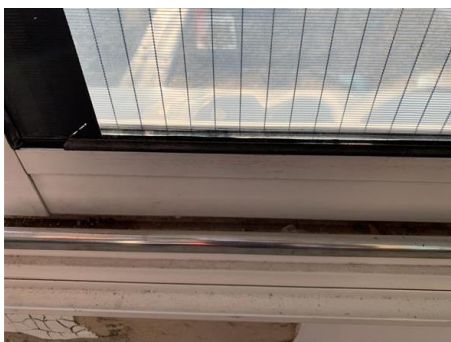
Nom du client	Numéro de dossier	Localisation
UNIVERSITÉ DE NIMES	23202 UNIVERSITÉ VAUBAN	3ème BAT B - BIBLIOTHEQUE Menuiserie n°2 - Toutes zones
Nom de l'opérateur	Date de prélèvement	Matériau
BELDA Arnaud	21/12/2021	Joint vitrier
Résultat amiante		
absence d'amiante

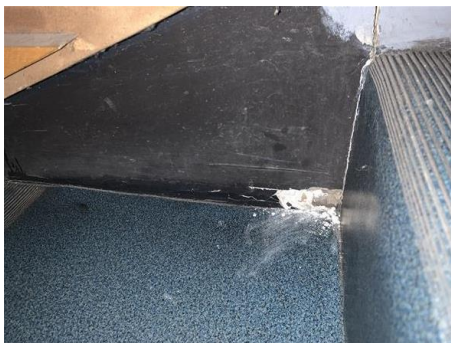
Nom du client	Numéro de dossier	Localisation
UNIVERSITÉ DE NÎMES	23202 UNIVERSITÉ VAUBAN	AMPHI A1 Murs - Murs
Nom de l'opérateur	Date de prélèvement	Matériau
BELDA Arnaud	21/12/2021	Plaque BA
Résultat amiante		
absence d'amiante

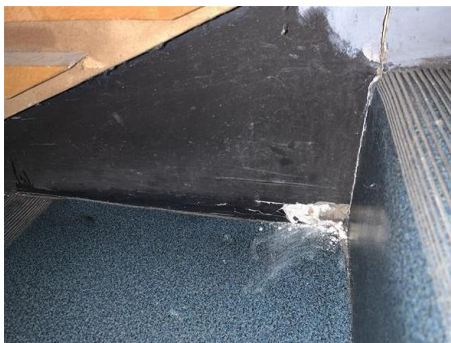
Nom du client	Numéro de dossier	Localisation
UNIVERSITÉ DE NÎMES	23202 UNIVERSITÉ VAUBAN	AMPHI A1 Murs - Murs
Nom de l'opérateur	Date de prélèvement	Matériau
BELDA Arnaud	21/12/2021	Bande + enduit plaque BA
Résultat amiante		
absence d'amiante

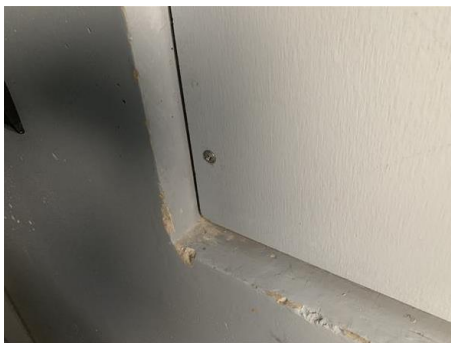
Nom du client	Numéro de dossier	Localisation
UNIVERSITÉ DE NIMES	23202 UNIVERSITÉ VAUBAN	AMPHI A1 Murs - Murs
Nom de l'opérateur	Date de prélèvement	Matériau
BELDA Arnaud	21/12/2021	Enduit mural
Résultat amiante		
absence d'amiante

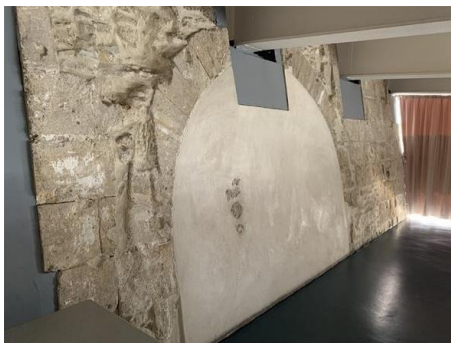
Nom du client	Numéro de dossier	Localisation
UNIVERSITÉ DE NIMES	23202 UNIVERSITÉ VAUBAN	AMPHI A1 Murs - Murs
Nom de l'opérateur	Date de prélèvement	Matériau
BELDA Arnaud	21/12/2021	Enduit ciment
Résultat amiante		
absence d'amiante

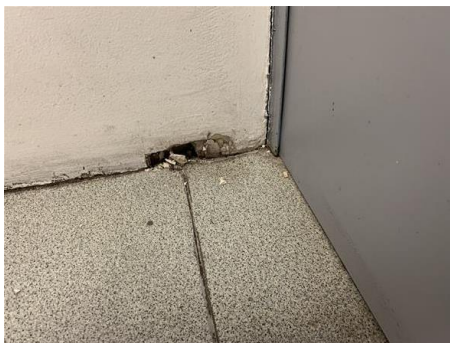
Nom du client	Numéro de dossier	Localisation
UNIVERSITÉ DE NIMES	23202 UNIVERSITÉ VAUBAN	AMPHI A3 Murs - Murs
Nom de l'opérateur	Date de prélèvement	Matériau
BELDA Arnaud	21/12/2021	Plaque BA
Résultat amiante		
absence d'amiante

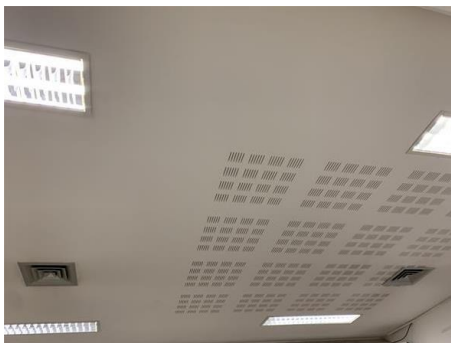
Nom du client	Numéro de dossier	Localisation
UNIVERSITÉ DE NÎMES	23202 UNIVERSITÉ VAUBAN	AMPHI A3 Plafond - Plafond
Nom de l'opérateur	Date de prélèvement	Matériau
BELDA Arnaud	21/12/2021	Plaque BA
Résultat amiante		
absence d'amiante

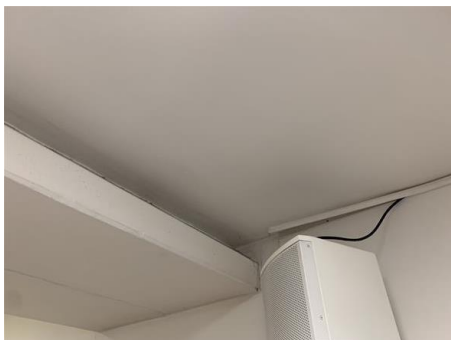
Nom du client	Numéro de dossier	Localisation
UNIVERSITÉ DE NÎMES	23202 UNIVERSITÉ VAUBAN	AMPHI A3 Plafond - Plafond
Nom de l'opérateur	Date de prélèvement	Matériau
BELDA Arnaud	21/12/2021	Bande + enduit plaque BA
Résultat amiante		
absence d'amiante

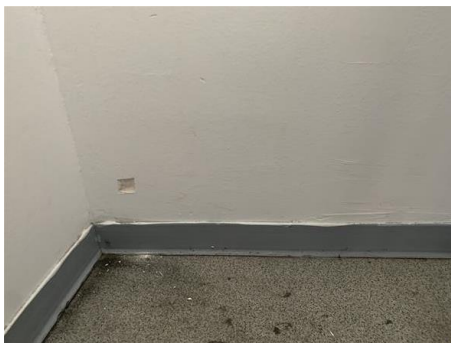
Nom du client	Numéro de dossier	Localisation
UNIVERSITÉ DE NIMES	23202 UNIVERSITÉ VAUBAN	2ème BAT E - E202 Murs - Murs
Nom de l'opérateur	Date de prélèvement	Matériau
BELDA Arnaud	21/12/2021	Enduit mural
Résultat amiante		
absence d'amiante

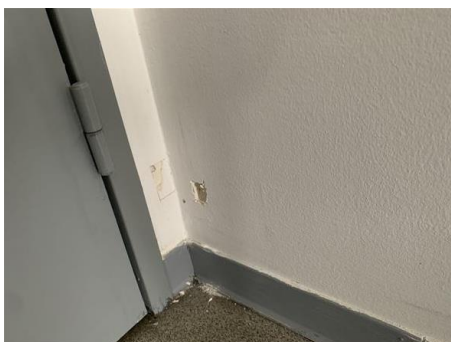
Nom du client	Numéro de dossier	Localisation
UNIVERSITÉ DE NIMES	23202 UNIVERSITÉ VAUBAN	2ème BAT E - E202 Murs - Murs
Nom de l'opérateur	Date de prélèvement	Matériau
BELDA Arnaud	21/12/2021	Plaque BA
Résultat amiante		
absence d'amiante

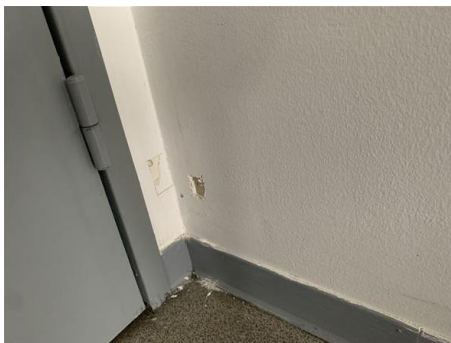
Nom du client	Numéro de dossier	Localisation
UNIVERSITÉ DE NIMES	23202 UNIVERSITÉ VAUBAN	2ème BAT E - E202 Murs - Murs
Nom de l'opérateur	Date de prélèvement	Matériau
BELDA Arnaud	21/12/2021	Bande + enduit plaque BA
Résultat amiante		
absence d'amiante

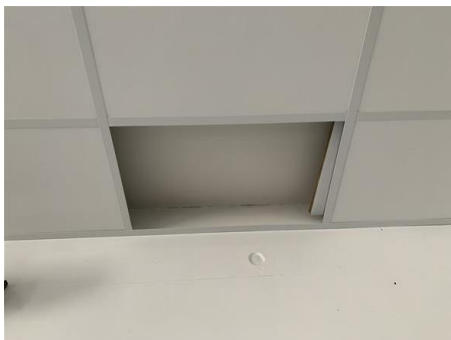
Nom du client	Numéro de dossier	Localisation
UNIVERSITÉ DE NIMES	23202 UNIVERSITÉ VAUBAN	2ème BAT E - E202 Plafond - Plafond
Nom de l'opérateur	Date de prélèvement	Matériau
BELDA Arnaud	21/12/2021	Plaque BA
Résultat amiante		
absence d'amiante

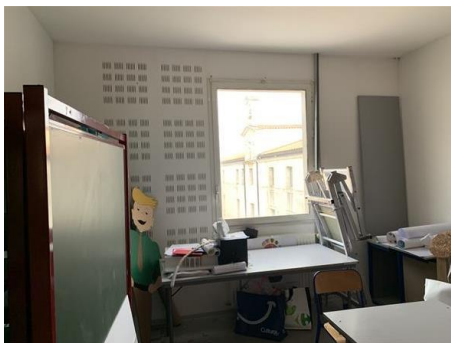
Nom du client	Numéro de dossier	Localisation
UNIVERSITÉ DE NIMES	23202 UNIVERSITÉ VAUBAN	2ème BAT H - STOCKAGE Murs - Murs
Nom de l'opérateur	Date de prélèvement	Matériau
BELDA Arnaud	21/12/2021	Bande + enduit plaque BA
Résultat amiante		
absence d'amiante

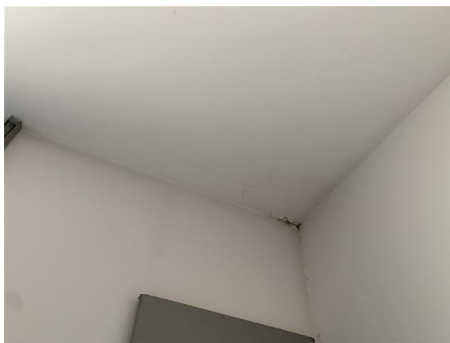
Nom du client	Numéro de dossier	Localisation
UNIVERSITÉ DE NIMES	23202 UNIVERSITÉ VAUBAN	2ème BAT H - STOCKAGE Plafond - Plafond
Nom de l'opérateur	Date de prélèvement	Matériau
BELDA Arnaud	21/12/2021	Bande + enduit plaque BA
Résultat amiante		
absence d'amiante

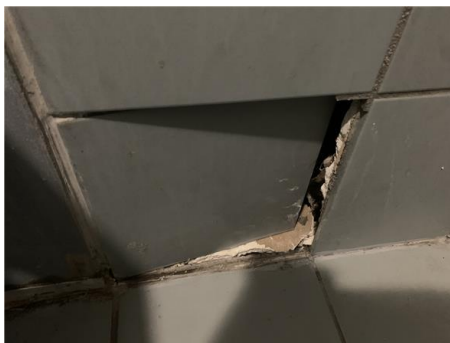
Nom du client	Numéro de dossier	Localisation
UNIVERSITÉ DE NIMES	23202 UNIVERSITÉ VAUBAN	RDC BAT D - WC'S 1 Murs - Murs
Nom de l'opérateur	Date de prélèvement	Matériau
BELDA Arnaud	21/12/2021	Colle de faïence
Résultat amiante		
absence d'amiante
