DIAGNOSTIC - Site de ORMES (71290)

Maitre d'ouvrage : Direction Territoriale Rhône Saône
26, Quai des Marans
71000 MACON

Maitre d'œuvre : B3E INGENIERIE
63 bis Avenue Maginot
01000 BOURG EN BRESSE

Diffusion : 22/12/2023
DIAG
Affaire : 23-0091
Ind B

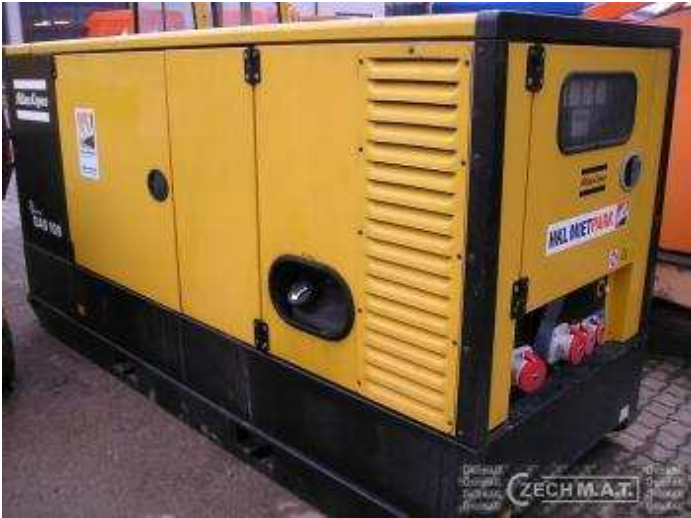
Fiches techniques - QAS 100 PDS Atlas Copco

Puissance nominale	100 KVA	Tension nominale	144 A
poids	1950 kg	Type de refroidissement	w
Longueur de transport	2.85 m	Largeur de transport	1.1 m
Hauteur de transport	1.5 m	Série des modèles	QAS
Fabricant du moteur	Perkins	Type de moteur	1104C-44TAG2
Puissance moteur	89 kW	Consommation moyenne de carburant	###
Plage de consommation de carburant (min - max)	###	chassis	###
Dimensions (Lxlxh)	###	cylindrée	###
RPM au couple max	###	Couple maxi	###
nombre de cylindres	###	Alésage du cylindre x course	###
Niveau d'émission	###

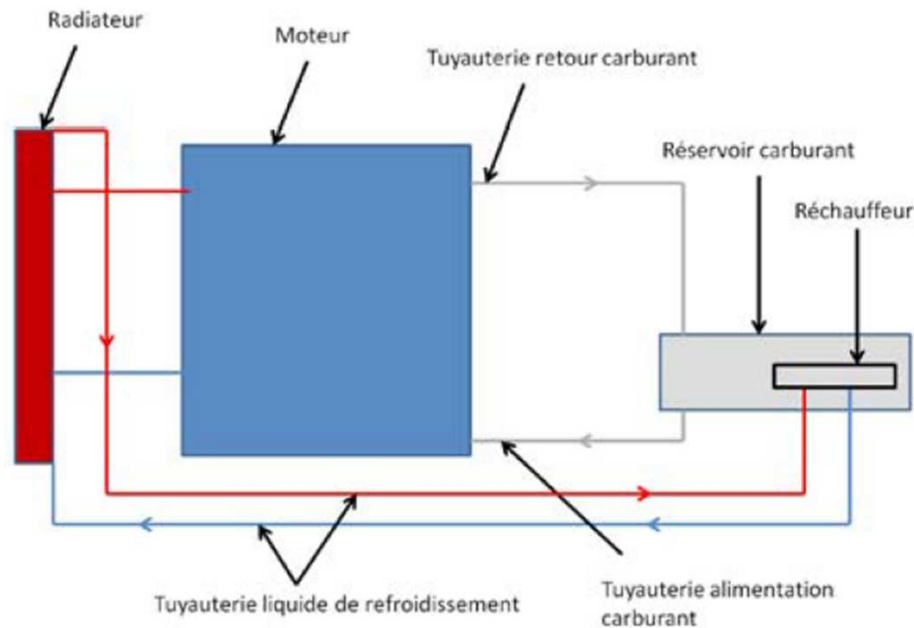
Il est essentiel qu'un groupe électrogène, fonctionnant en régime de secours, démarre la charge rapidement et de manière fiable, lorsqu'il existe une panne de courant, sur la source principale. Pour cela, les résistances de préchauffage sont essentielles, car elles maintiennent le liquide de refroidissement chaud et le font circuler dans le bloc moteur, garantissant qu'il est toujours à une température contrôlée et prêt à démarrer à tout moment.
