AMENAGEMENT D'UNE CRECHE INTERENTREPRISES

DIAGNOSTIC ARCHITECTURAL

DIAGNOSTIC DE L'EXISTANT		
AMENAGEMENT D'UNE CRECHE D'ENTREPRISE		
Maître d'Ouvrage : CCI de Limoges et de la Haute Vienne	Clos couvert	
Maître d'Œuvre : ABSIDE

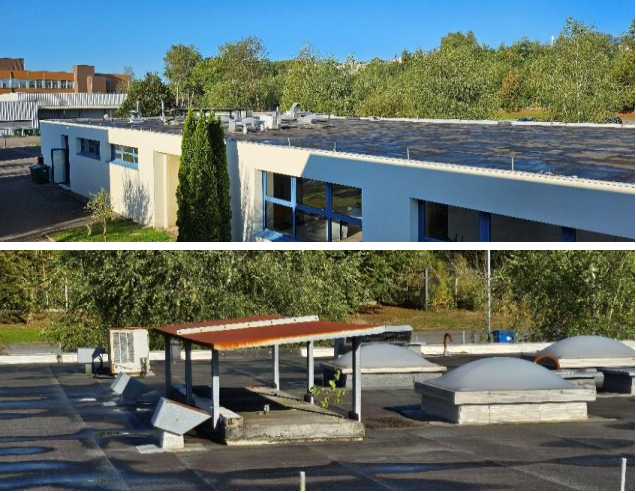
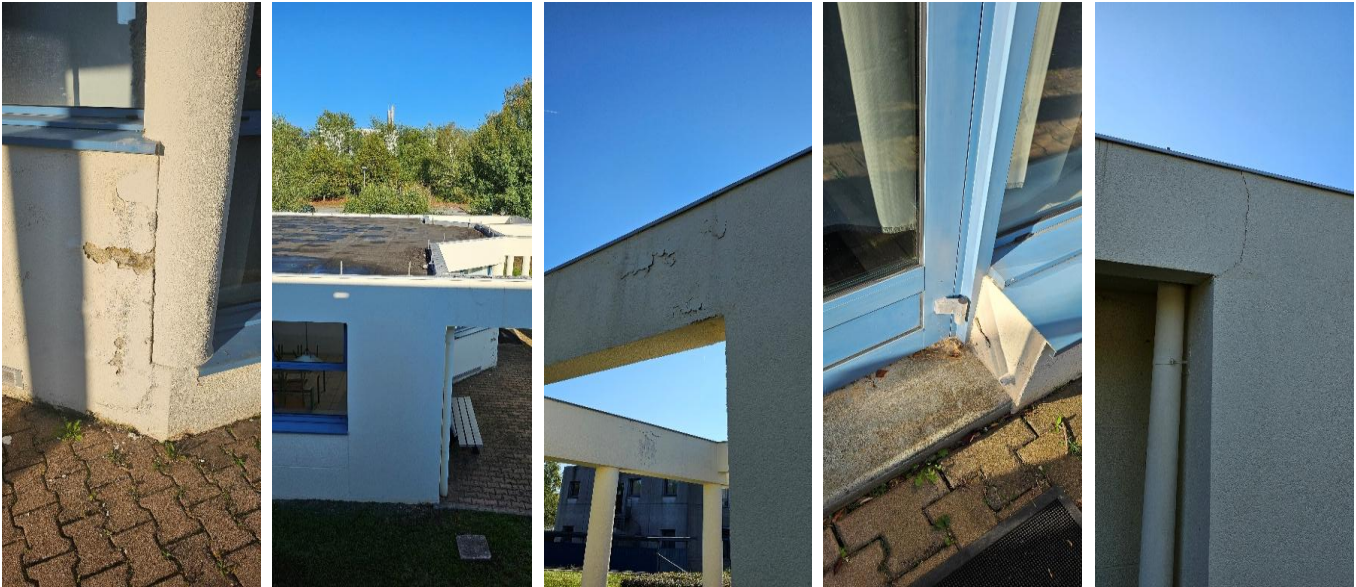
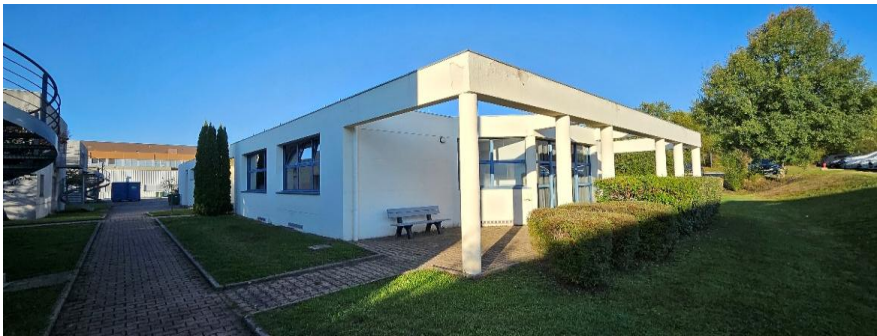
REMARQUES : <ul style="list-style-type: none"> - La toiture-terrasse existante présente quelques infiltration. Elle est recouverte d'une étanchéité bitumineuse. - Les relevés sont déchirés/décollés. - Les eaux pluviales sont collectées par des naissances et ensuite par des descentes cheminant à l'extérieur. - Les façades sont revêtues d'un enduit décoratif. - Les façades présentent des décollements, des fissures, des coulures et la présence de micro-organismes à certains endroits. 	
DESIGNATION	MATERIAUX	ETAT
COUVERTURE	Toiture-terrasse étanchée	Satisfaisant - Démoussage et révision nécessaires
TRAITEMENTS DES EAUX PLUVIALES	Naissances + descentes extérieures	Satisfaisant - Un entretien est nécessaire
FACADES	Enduit décoratif	Satisfaisant - Présence de fissures, coulements, décollements, micro-organismes

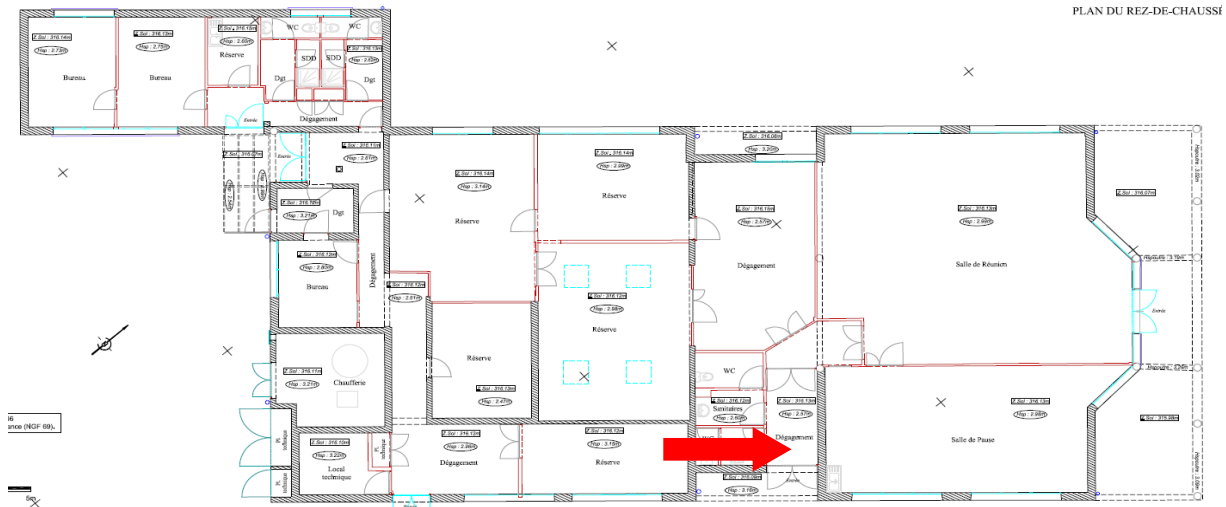
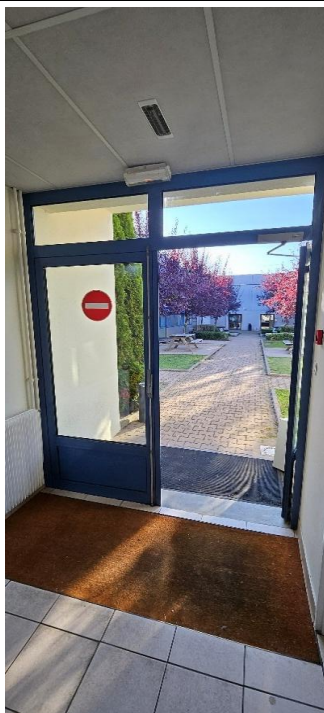
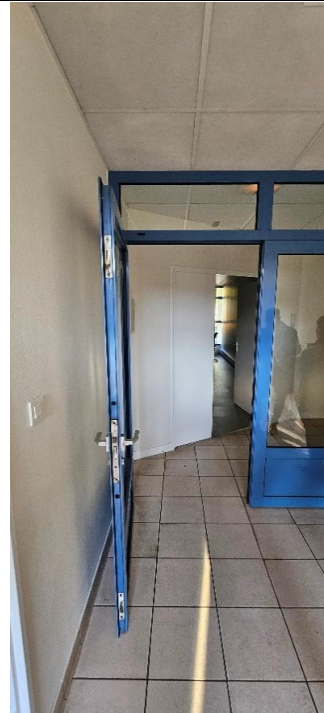
N°01

DESIGNATION	MATERIAUX	ETAT
SOLS	Carrelage + tapis	Mauvais état
PLINTHES	Carrelage	Satisfaisant
MURS	Toile de verre peinte + faïences	Bon état
PLAFONDS	Plafond démontable	Satisfaisant
MENUISERIES INTERIEURES	Bloc-porte métallique vitré	Satisfaisant
MENUISERIES EXTERIEURES	Aluminium double vitrage	Satisfaisant
OCCULTATIONS	Ø	Ø
AUTRES	Ø	Ø

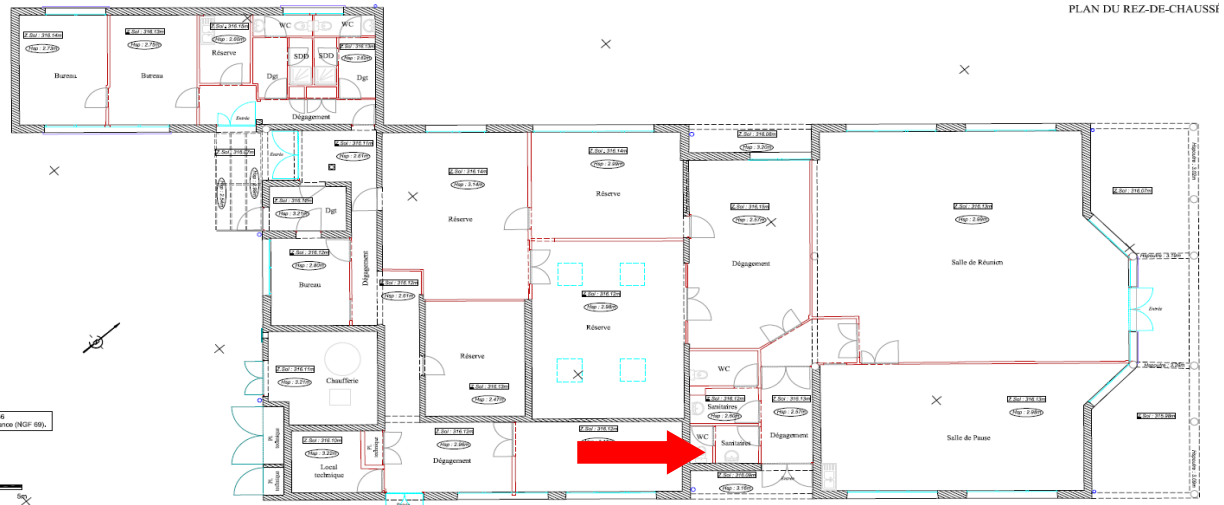
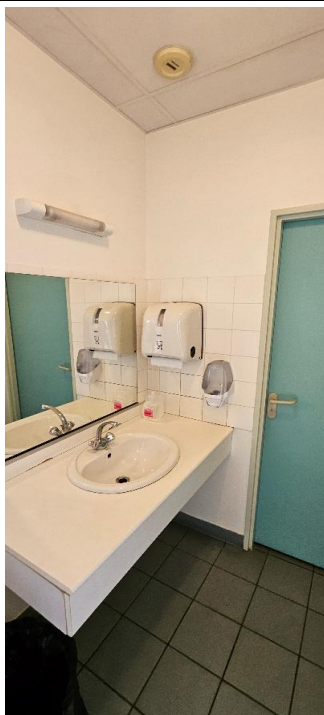
N°02

DESIGNATION	MATERIAUX	ETAT
SOLS	Carrelage	Mauvais état
PLINTHES	Carrelage	Mauvais état
MURS	Toile de verre peinte + faïences	Mauvais état
PLAFONDS	Plafond démontable	Mauvais état
MENUISERIES INTERIEURES	Bloc-porte bois stratifié	Mauvais état
MENUISERIES EXTERIEURES	Ø	Ø
OCCULTATIONS	Ø	Ø
AUTRES	sanitaires + lavabo + aération + luminaires	Mauvais état

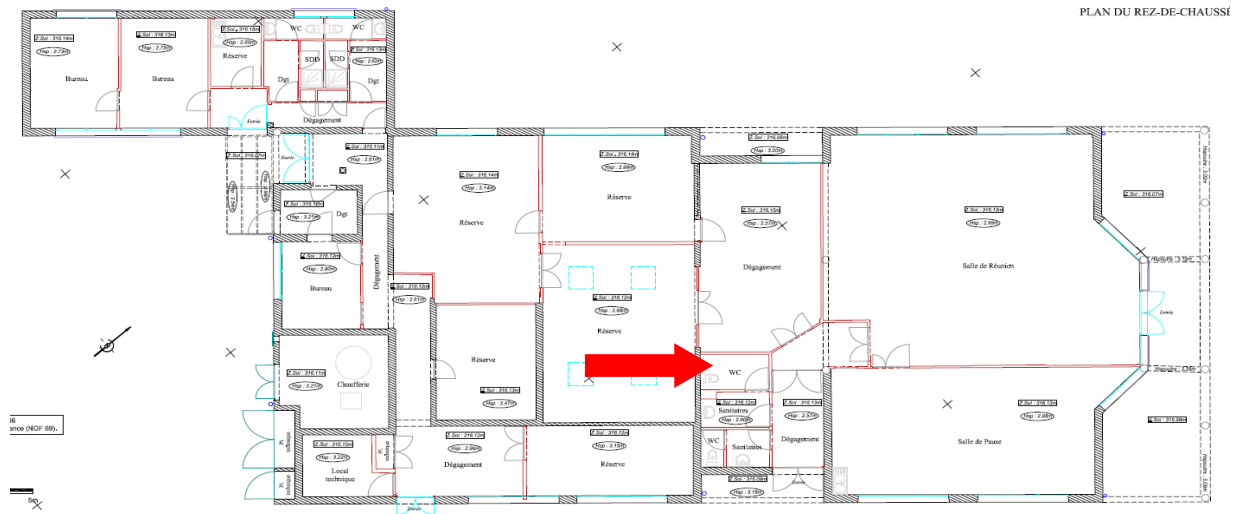
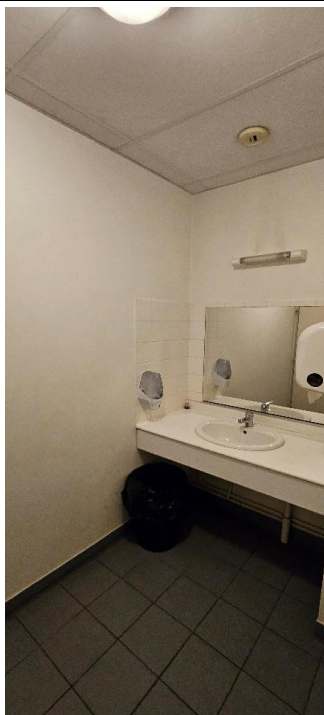
N°03

DESIGNATION	MATERIAUX	ETAT
SOLS	Carrelage	Mauvais état
PLINTHES	Carrelage	Mauvais état
MURS	Toile de verre peinte + faïences	Mauvais état
PLAFONDS	Plafond démontable	Mauvais état
MENUISERIES INTERIEURES	Bloc-porte bois stratifié	Mauvais état
MENUISERIES EXTERIEURES	Ø	Ø
OCCULTATIONS	Ø	Ø
AUTRES	Plafonnier + aération + tuyaux + sanitaires + lavabo	Mauvais état

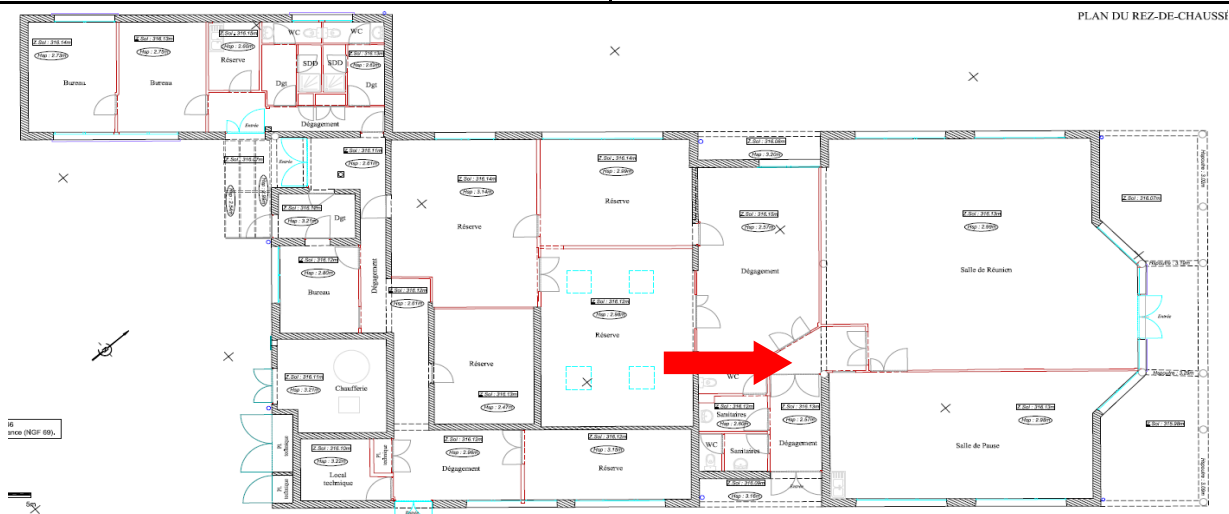
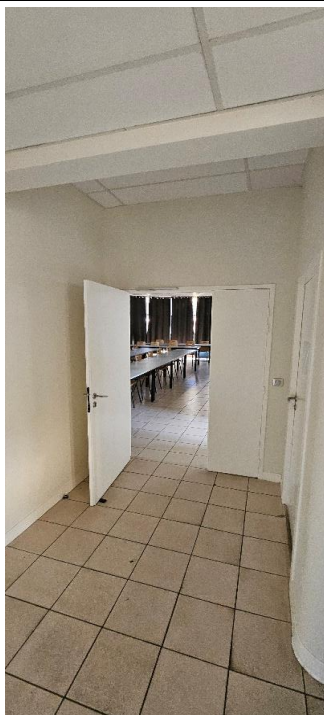
N°04

DESIGNATION	MATERIAUX	ETAT
SOLS	Carrelage	Mauvais état
PLINTHES	Carrelage	Mauvais état
MURS	Toile de verre peinte	Satisfaisant
PLAFONDS	Plafond démontable	Mauvais état
MENUISERIES INTERIEURES	Bloc-porte bois stratifié	Satisfaisant
MENUISERIES EXTERIEURES	Ø	Ø
OCCULTATIONS	Ø	Ø
AUTRES	interphone + coffrage poutre au plafond + prises électriques	Satisfaisant

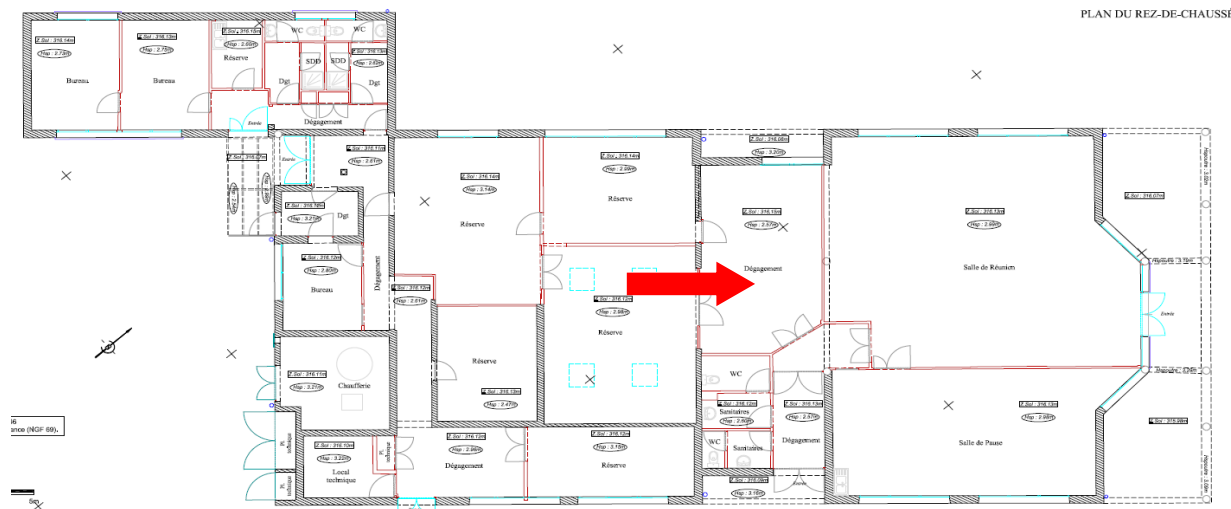
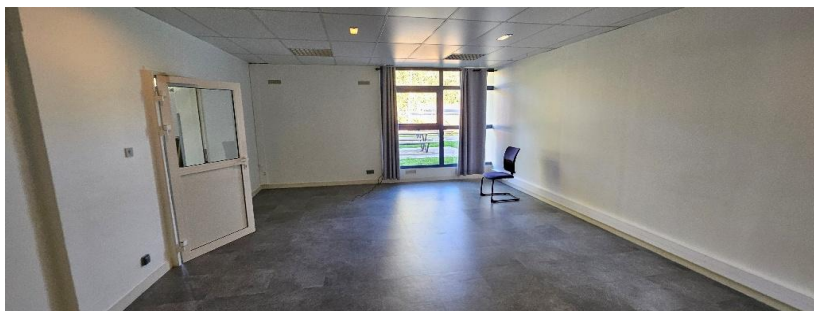
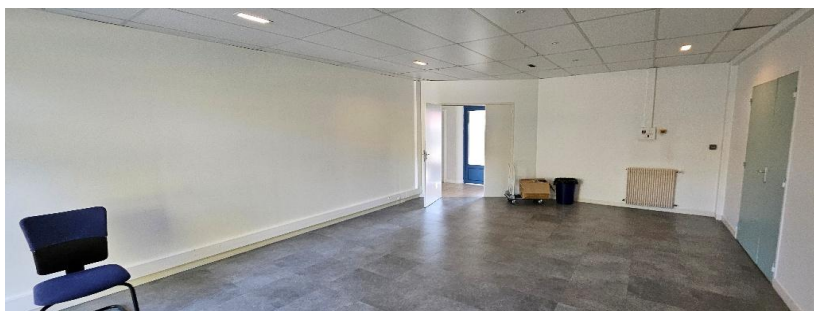
N°05

DESIGNATION	MATERIAUX	ETAT
SOLS	PVC en dalles	Satisfaisant
PLINTHES	Bois	Satisfaisant
MURS	Toile de verre peinte + bouches d'aération	Satisfaisant
PLAFONDS	Plafond démontable + aération + luminaire	Mauvais état
MENUISERIES INTERIEURES	Bloc-porte bois stratifié + Bloc-porte PVC vitré	Satisfaisant
MENUISERIES EXTERIEURES	Aluminium double vitrage	Satisfaisant
OCCULTATIONS	Ø	Ø
AUTRES	prises électriques + radiateur + tableau électrique + bouton d'alarme sécurité incendie	Satisfaisant

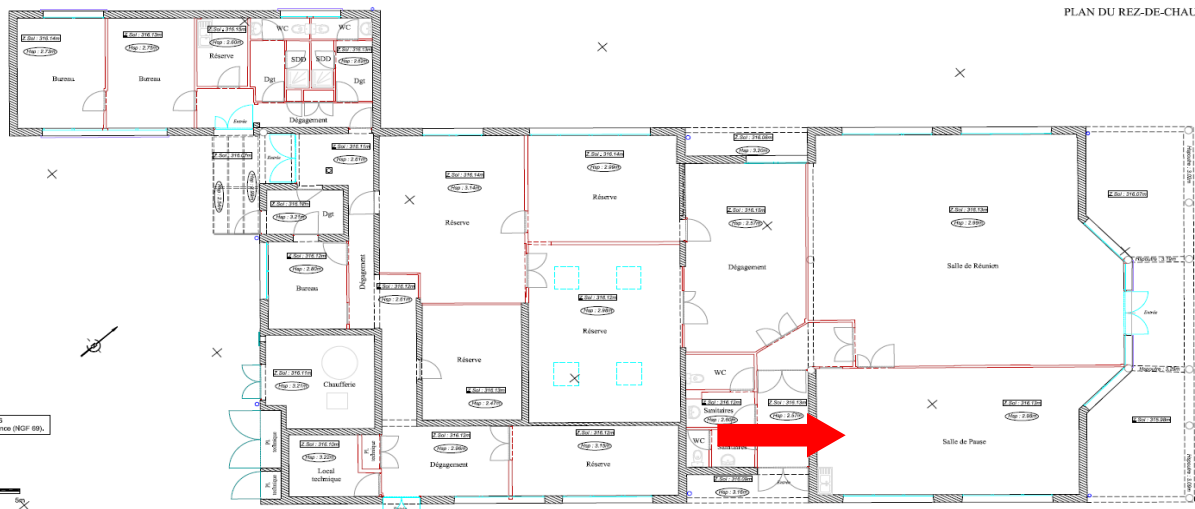
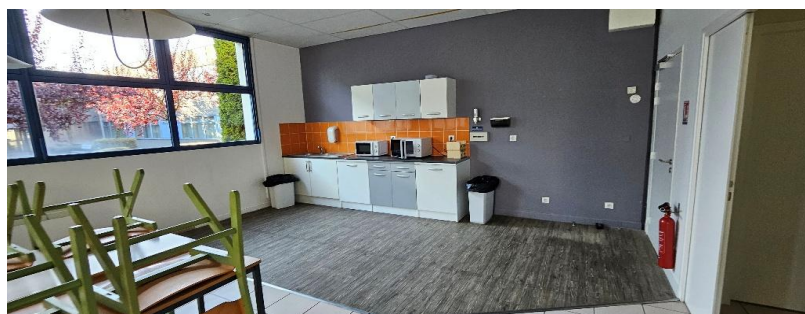
N°06

DESIGNATION	MATERIAUX	ETAT
SOLS	PVC en lès	Satisfaisant
PLINTHES	Bois	Satisfaisant
MURS	Toile de verre peinte	Satisfaisant
PLAFONDS	Plafond démontable	Mauvais état
MENUISERIES INTERIEURES	Bloc-porte bois stratifié	Satisfaisant
MENUISERIES EXTERIEURES	Aluminium double vitrage	Satisfaisant
OCCULTATIONS	Ø	Ø
AUTRES	prises électriques + coffre électrique + aération + luminaire + éléments de cuisine	Satisfaisant

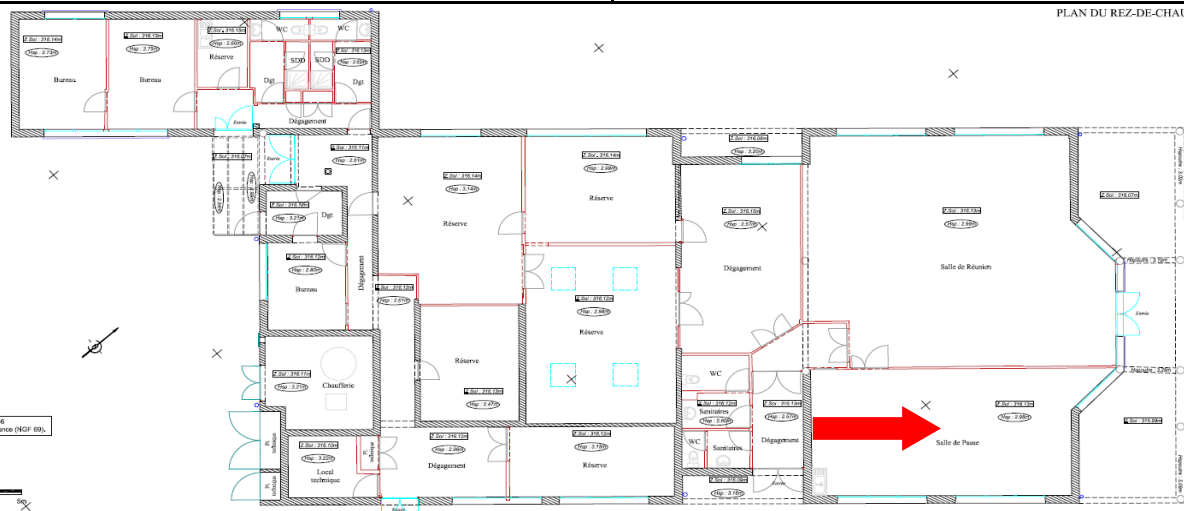
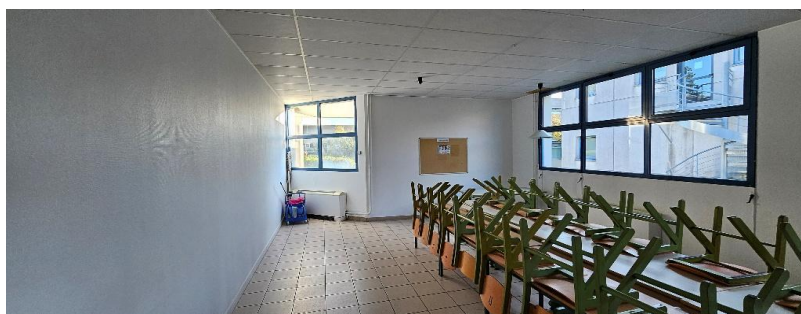
N°06 bis

DESIGNATION	MATERIAUX	ETAT
SOLS	Carrelage	Satisfaisant
PLINTHES	Bois + carrelage	Satisfaisant
MURS	Toile de verre peinte	Satisfaisant
PLAFONDS	Plafond démontable	Satisfaisant
MENUISERIES INTERIEURES	Ø	Ø
MENUISERIES EXTERIEURES	Aluminium double vitrage	Mauvais état
OCCULTATIONS	Ø	Ø
AUTRES	prises électriques + radiateur + conduit gaz + aération + luminaire	Mauvais état

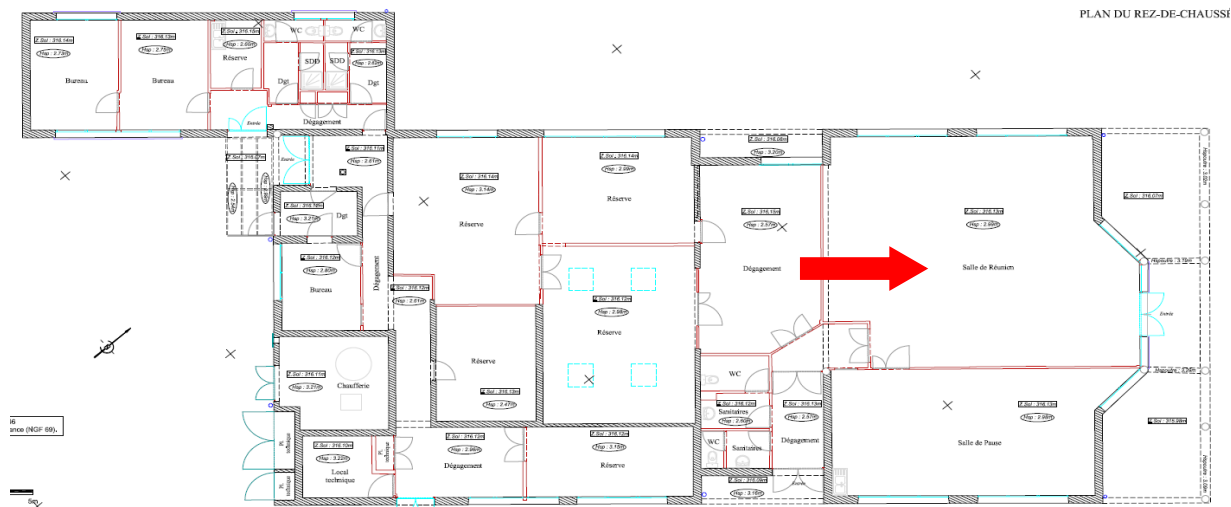
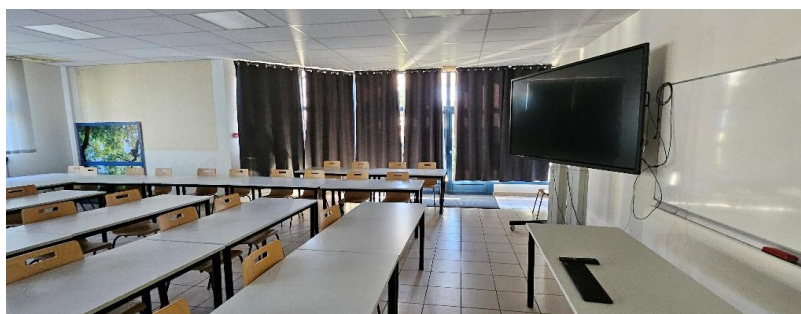
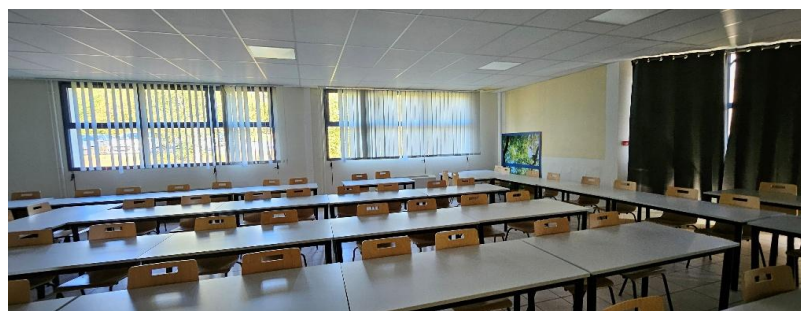
N°07

DESIGNATION	MATERIAUX	ETAT
SOLS	Carrelage	Bon état
PLINTHES	Bois + carrelage	Satisfaisant
MURS	Toile de verre peinte	Satisfaisant
PLAFONDS	Plafond démontable	Satisfaisant
MENUISERIES INTERIEURES	Bloc-porte bois stratifié + Bloc-porte PVC vitré	Satisfaisant
MENUISERIES EXTERIEURES	Aluminium double vitrage	Satisfaisant
OCCULTATIONS	Rideaux	Satisfaisant
AUTRES	prises électriques + goulottes au mur + alarme incendie + téléviseur + luminaire	Satisfaisant

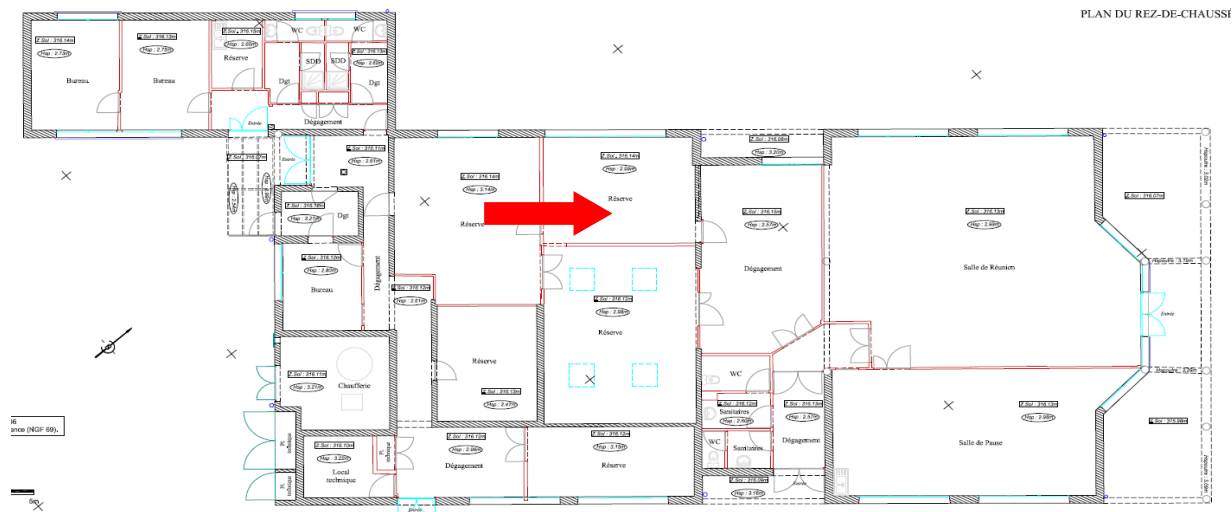
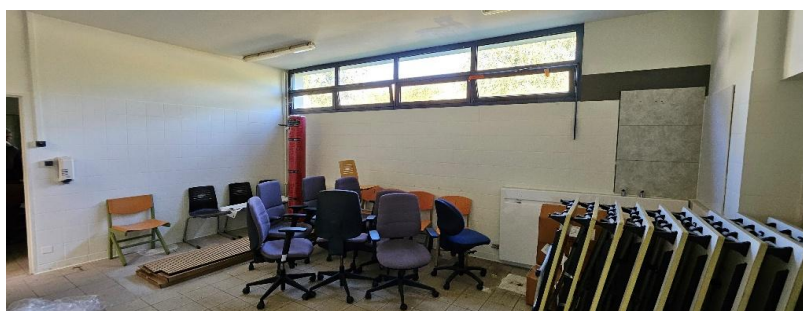
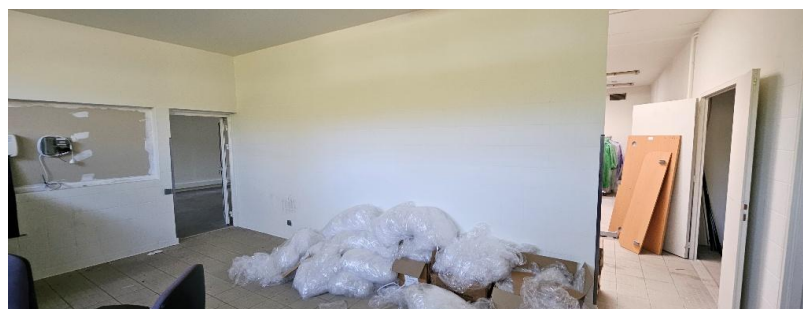
N°08

DESIGNATION	MATERIAUX	ETAT
SOLS	Carrelage	Satisfaisant
PLINTHES	Carrelage	Satisfaisant
MURS	Peinture + faïences	Bon état
PLAFONDS	Peinture	Bon état
MENUISERIES INTERIEURES	Ø	Ø
MENUISERIES EXTERIEURES	Aluminium double vitrage	Satisfaisant
OCCULTATIONS	Ø	Ø
AUTRES	prises électriques + goulottes au mur + radiateur + luminaires	Satisfaisant

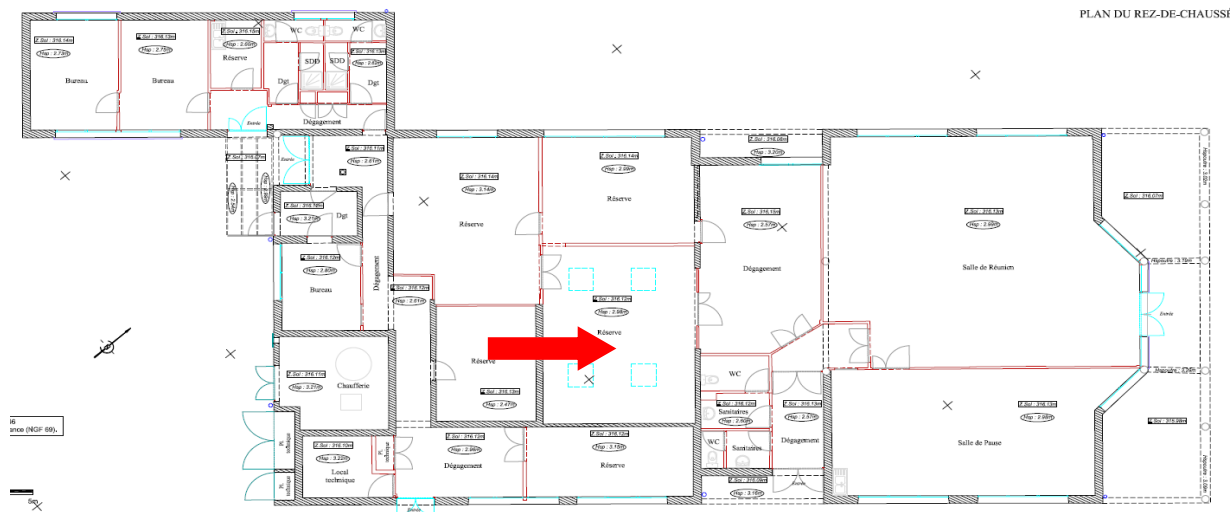
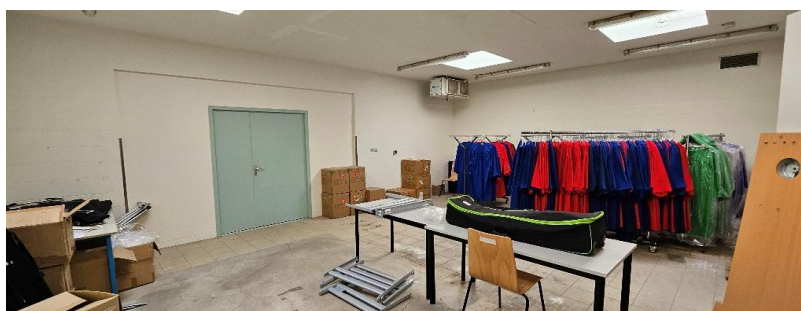
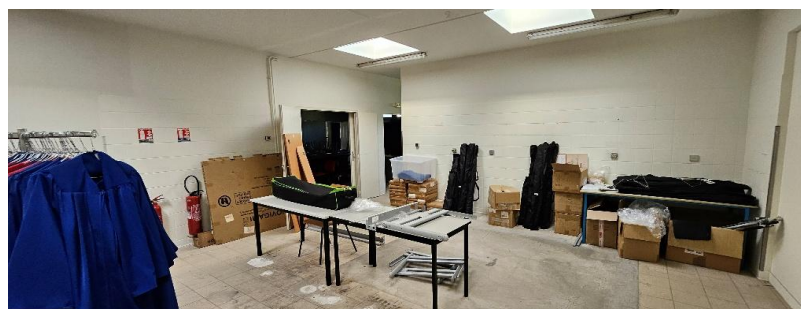
N°09

DESIGNATION	MATERIAUX	ETAT
SOLS	Carrelage	Mauvais état
PLINTHES	Bois + carrelage	Satisfaisant
MURS	Peinture + faïences	Bon état
PLAFONDS	Peinture	Bon état
MENUISERIES INTERIEURES	Bloc-porte bois	Bon état
MENUISERIES EXTERIEURES	Ø	Ø
OCCULTATIONS	Ø	Ø
AUTRES	prises électriques + goulottes au mur + radiateur + luminaire + VMC + aération	Satisfaisant

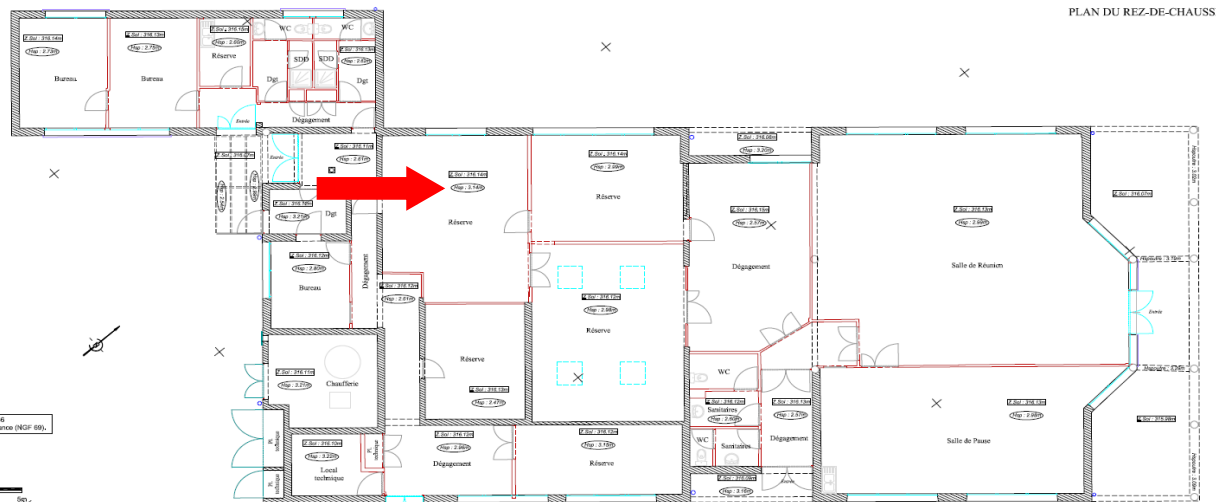
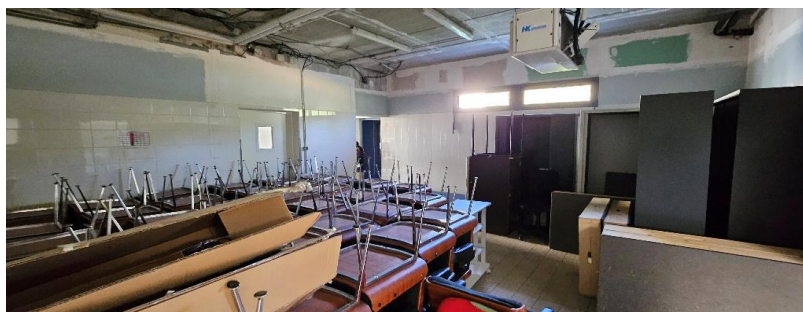
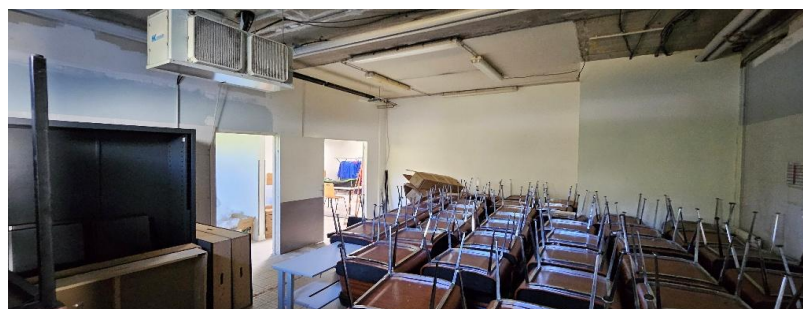
N°10

DESIGNATION	MATERIAUX	ETAT
SOLS	Carrelage	Mauvais état
PLINTHES	Carrelage	Satisfaisant
MURS	Peinture + faïences	Satisfaisant
PLAFONDS	Béton	Mauvais état
MENUISERIES INTERIEURES	Ø	Ø
MENUISERIES EXTERIEURES	Aluminium double vitrage	Satisfaisant
OCCULTATIONS	Ø	Ø
AUTRES	prises électriques + luminaires + goulottes au mur + VMC	Satisfaisant

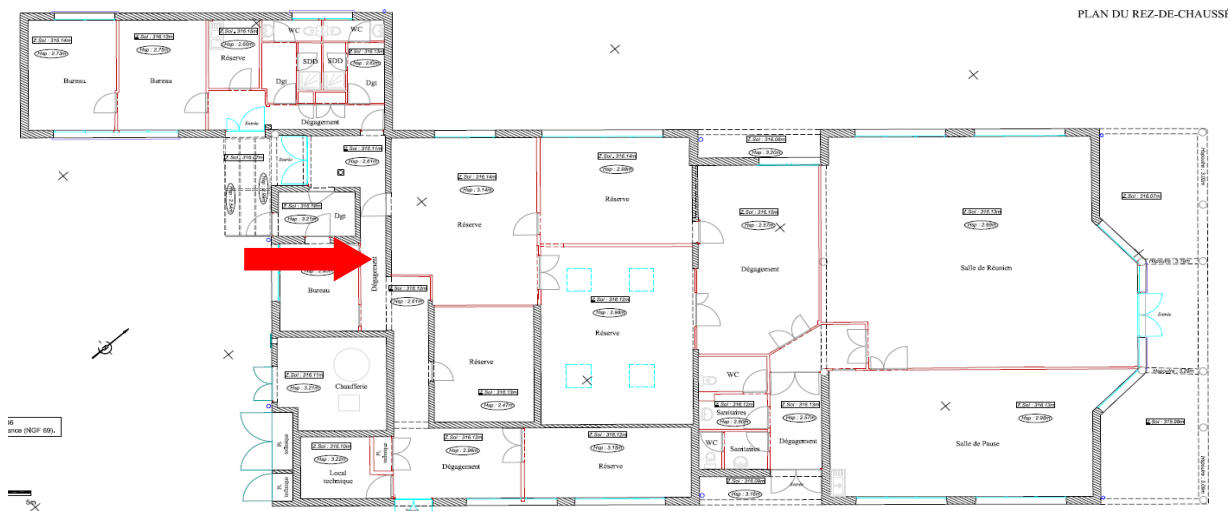
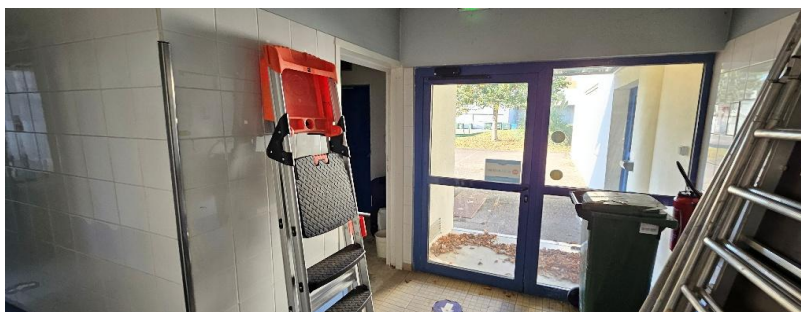
N°11

DESIGNATION	MATERIAUX	ETAT
SOLS	Carrelage	Mauvais état
PLINTHES	Carrelage	Mauvais état
MURS	Peinture + faïences + protection PVC	Satisfaisant
PLAFONDS	Plafond démontable	Mauvais état
MENUISERIES INTERIEURES	Ø	Ø
MENUISERIES EXTERIEURES	Aluminium double vitrage	Satisfaisant
OCCULTATIONS	Ø	Ø
AUTRES	prises électriques + luminaires + goulottes au mur	Mauvais état

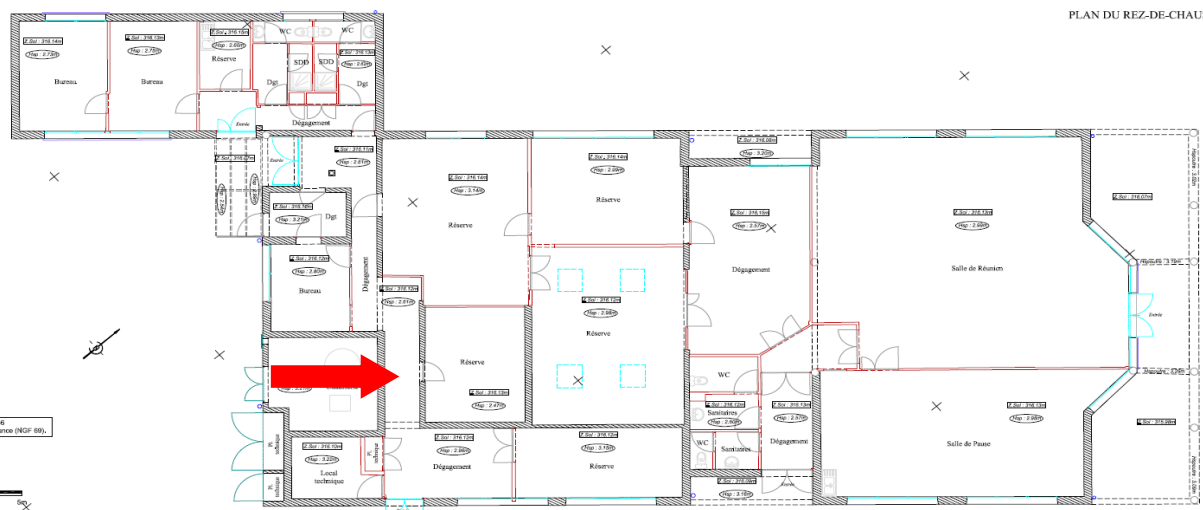
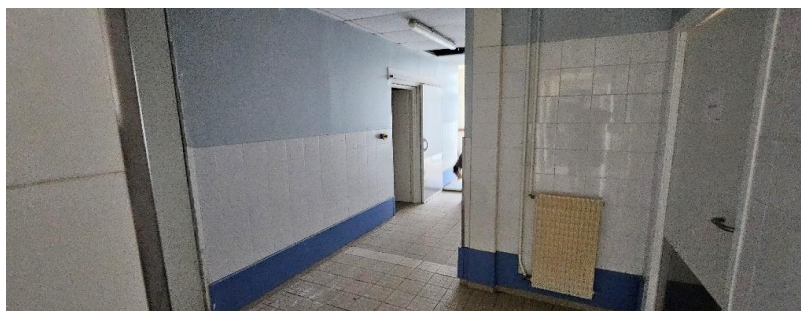
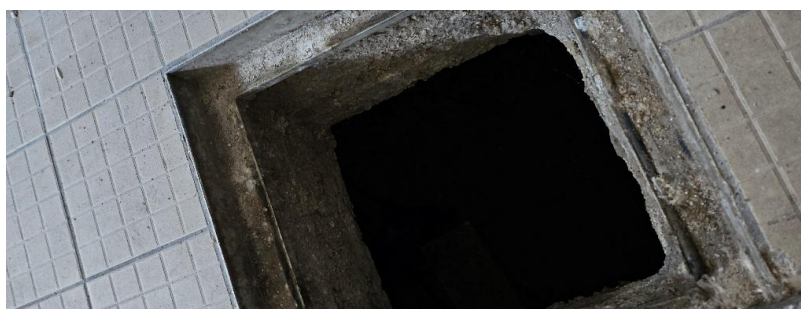
N°12

DESIGNATION	MATERIAUX	ETAT
SOLS	Carrelage	Mauvais état
PLINTHES	Carrelage	Mauvais état
MURS	Peinture + faïences + protection PVC	Satisfaisant
PLAFONDS	Plafond démontable	Mauvais état
MENUISERIES INTERIEURES	Ø	Ø
MENUISERIES EXTERIEURES	Aluminium double vitrage	Satisfaisant
OCCULTATIONS	Ø	Ø
AUTRES	prises électriques + luminaires + goulottes au mur	Mauvais état

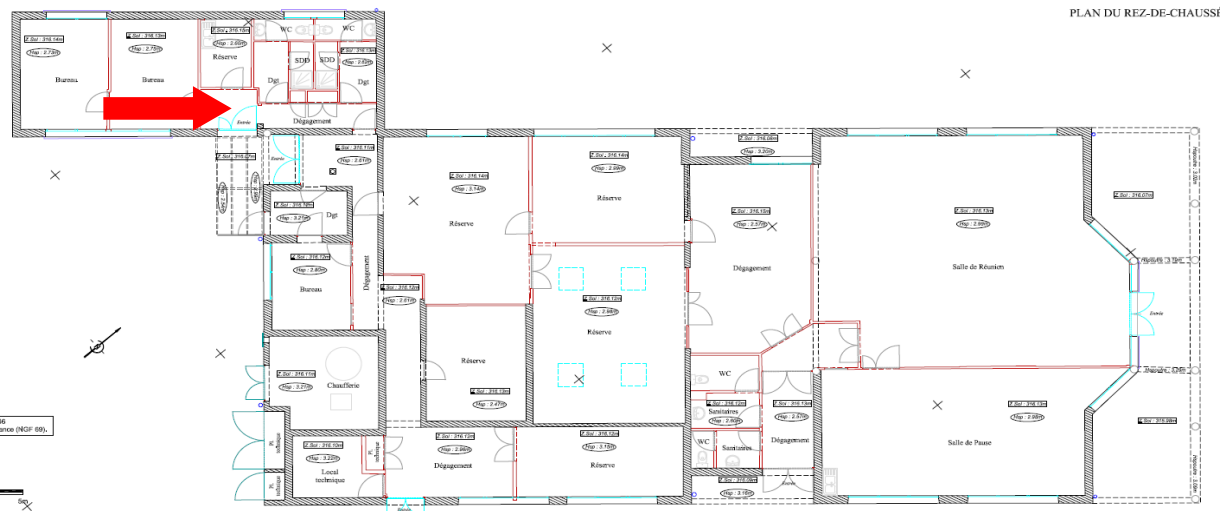
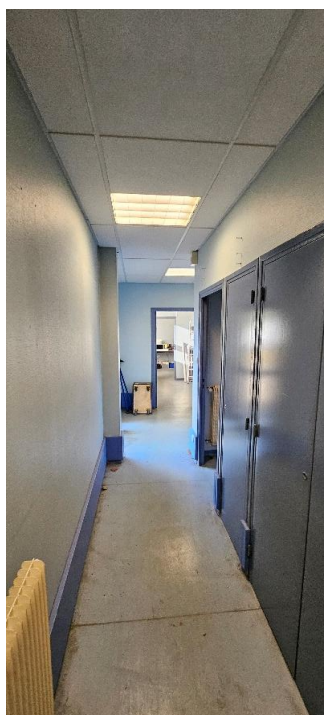
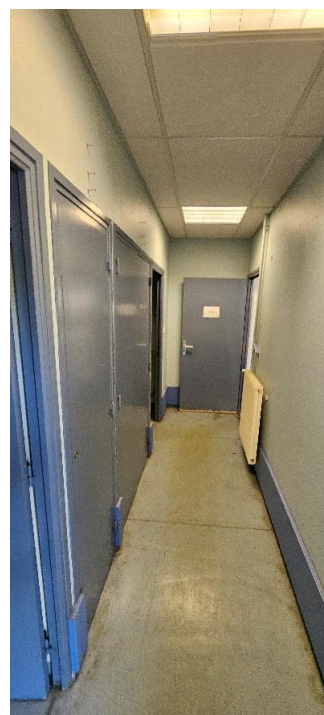
N°13

DESIGNATION	MATERIAUX	ETAT
SOLS	PVC en lès	Mauvais état
PLINTHES	Bois	Mauvais état
MURS	Toile de verre peinte + protection PVC	Mauvais état
PLAFONDS	Plafond démontable	Mauvais état
MENUISERIES INTERIEURES	Bloc-porte bois	Mauvais état
MENUISERIES EXTERIEURES	Aluminium double vitrage	Satisfaisant
OCCULTATIONS	Ø	Ø
AUTRES	prises électriques + luminaires + goulottes au mur + radiateur	Mauvais état

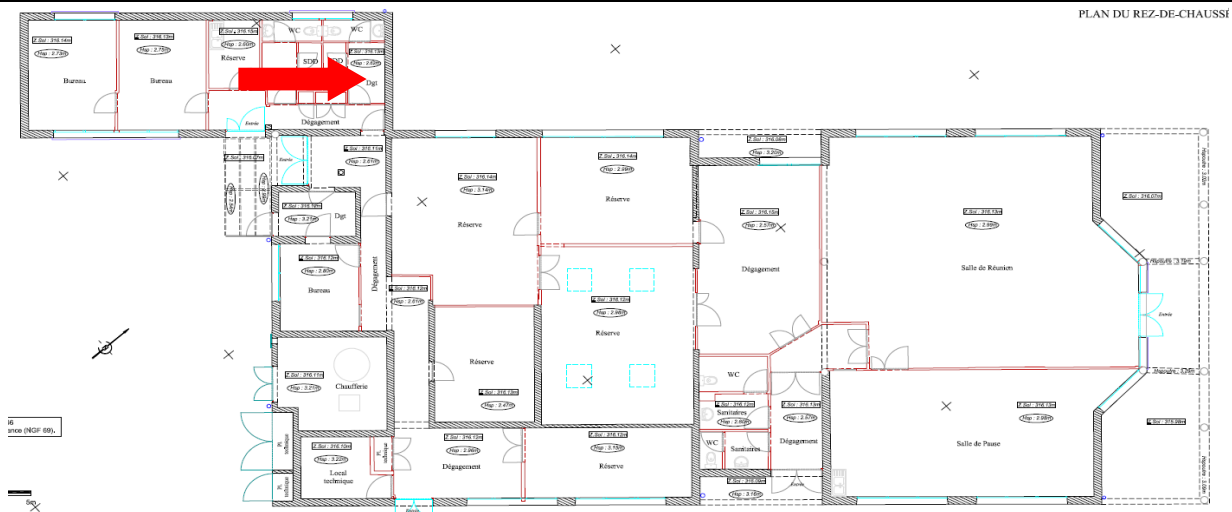
N°14

DESIGNATION	MATERIAUX	ETAT
SOLS	PVC en lès	Mauvais état
PLINTHES	Bois	Mauvais état
MURS	Toile de verre peinte	Mauvais état
PLAFONDS	Plafond démontable	Mauvais état
MENUISERIES INTERIEURES	Bloc-porte bois	Satisfaisant
MENUISERIES EXTERIEURES	Ø	Ø
OCCULTATIONS	Ø	Ø
AUTRES	prises électriques + luminaires + goulottes au mur + radiateur	Mauvais état

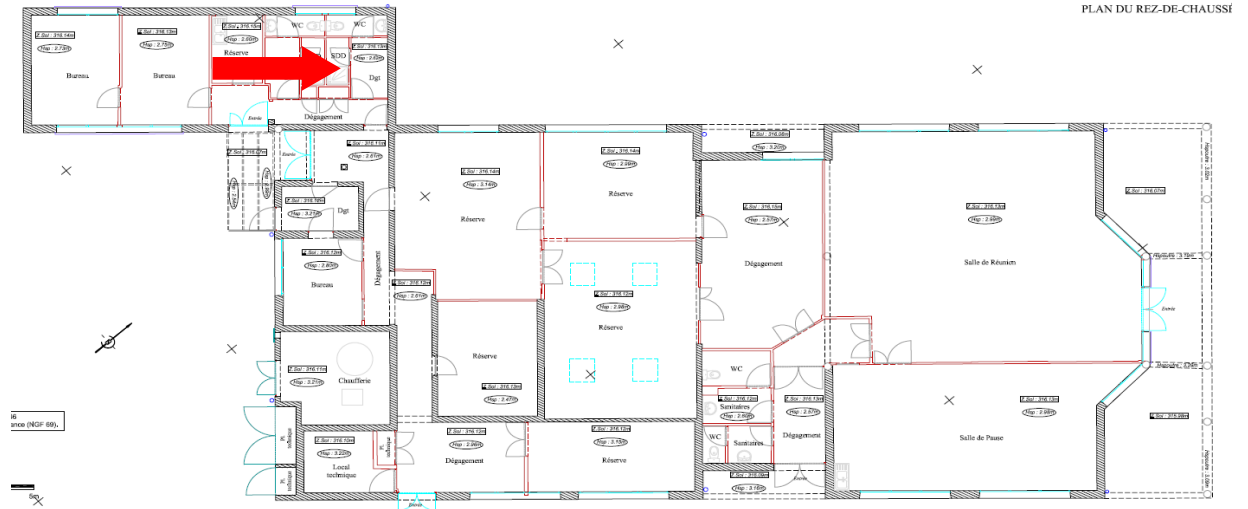
N°15

DESIGNATION	MATERIAUX	ETAT
SOLS	PVC en lès	Mauvais état
PLINTHES	Ø	Ø
MURS	Peinture + faïences	Satisfaisant
PLAFONDS	Plafond démontable	Satisfaisant
MENUISERIES INTERIEURES	Bloc-porte bois	Satisfaisant
MENUISERIES EXTERIEURES	Ø	Ø
OCCULTATIONS	Ø	Ø
AUTRES	luminaires (appliques) + bac douche	Mauvais état

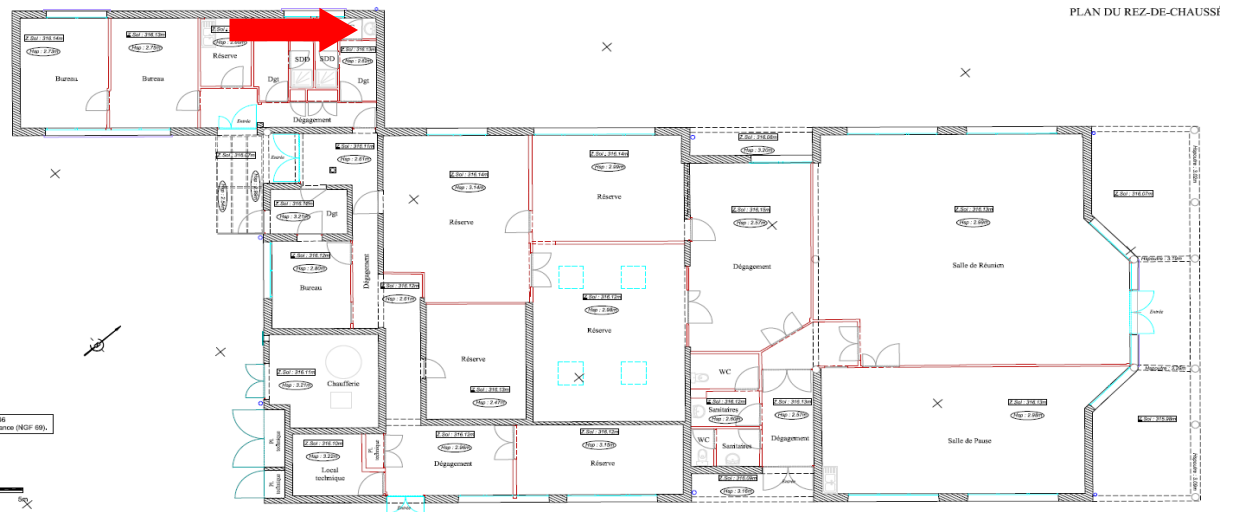
N°16

DESIGNATION	MATERIAUX	ETAT
SOLS	PVC en lès	Mauvais état
PLINTHES	Bois	Mauvais état
MURS	Toile de verre peinte	Satisfaisant
PLAFONDS	Plafond démontable	Satisfaisant
MENUISERIES INTERIEURES	Bloc-porte bois	Satisfaisant
MENUISERIES EXTERIEURES	Aluminium double vitrage	Satisfaisant
OCCULTATIONS	Ø	Ø
AUTRES	sanitaires	Mauvais état

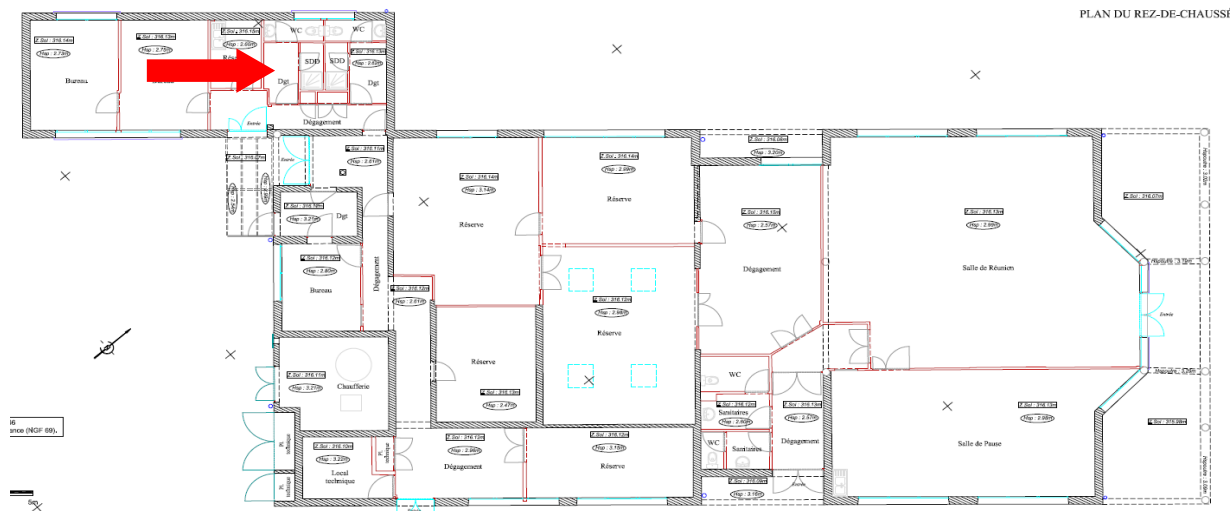
N°17

DESIGNATION	MATERIAUX	ETAT
SOLS	PVC en lès	Mauvais état
PLINTHES	Bois	Mauvais état
MURS	Toile de verre peinte	Satisfaisant
PLAFONDS	Plafond démontable	Satisfaisant
MENUISERIES INTERIEURES	Bloc-porte bois	Satisfaisant
MENUISERIES EXTERIEURES	Ø	Ø
OCCULTATIONS	Ø	Ø
AUTRES	Chaises + plafonnier + radiateur	Satisfaisant

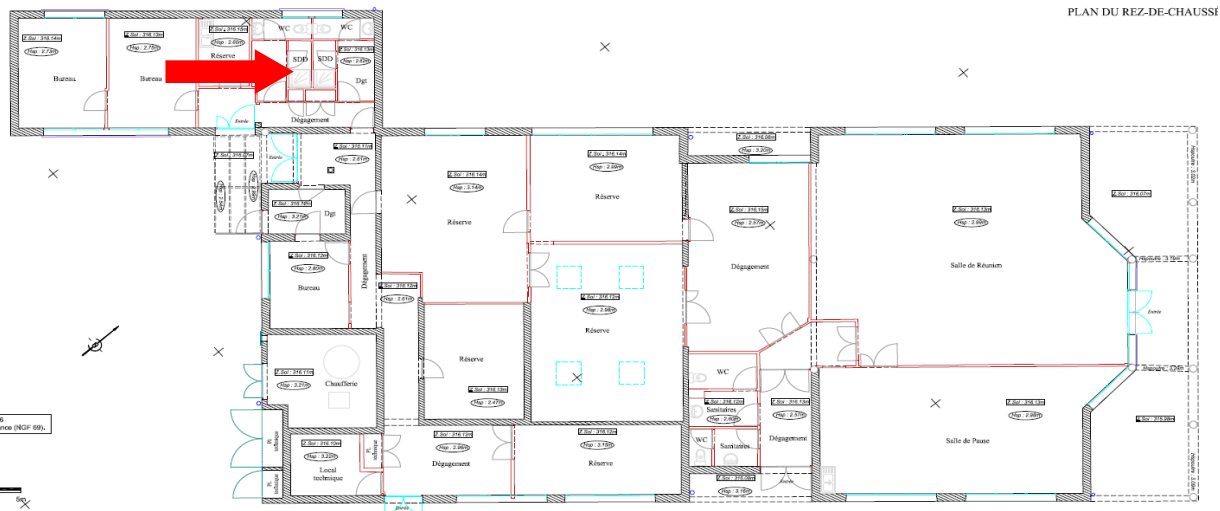
N°18

DESIGNATION	MATERIAUX	ETAT
SOLS	PVC en lès	Mauvais état
PLINTHES	Ø	Ø
MURS	Toile de verre peinte	Satisfaisant
PLAFONDS	Plafond démontable	Satisfaisant
MENUISERIES INTERIEURES	Bloc-porte bois	Mauvais état
MENUISERIES EXTERIEURES	Ø	Ø
OCCULTATIONS	Ø	Ø
AUTRES	luminaires (appliques) + bac douche	Mauvais état

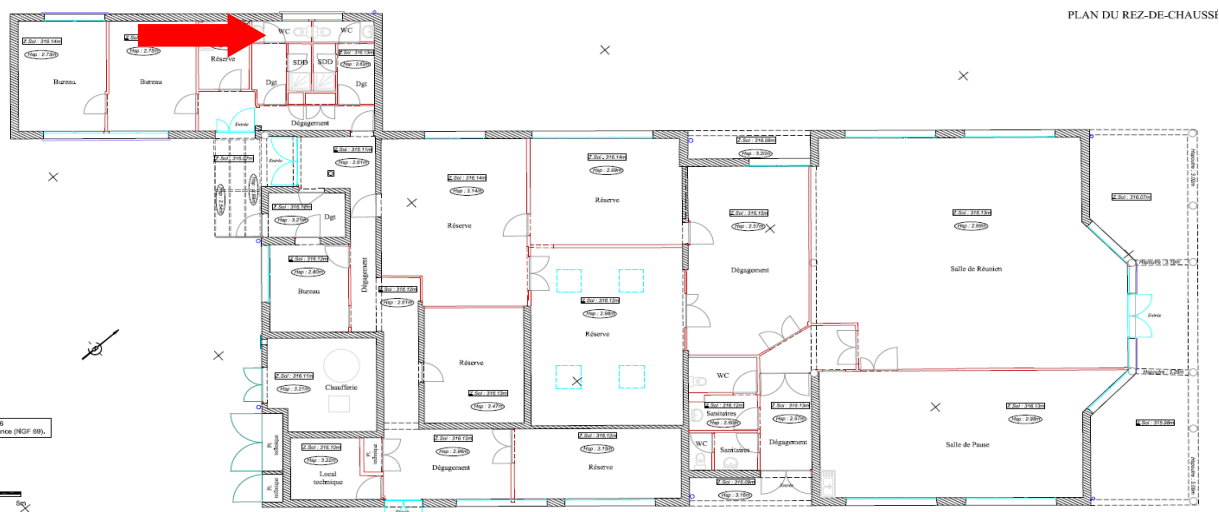
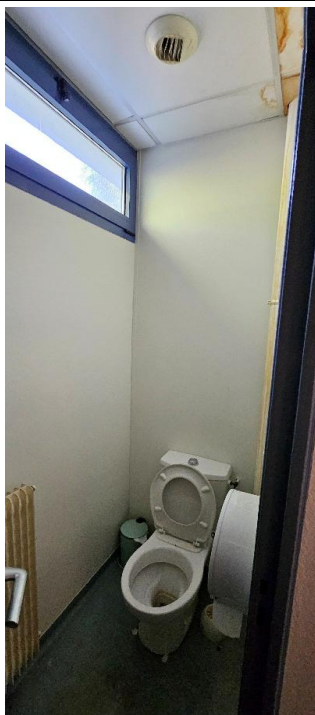
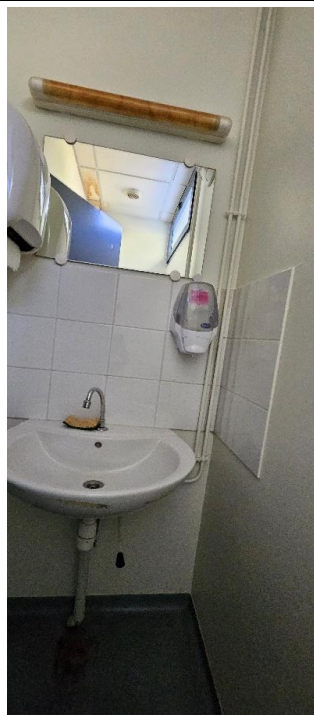
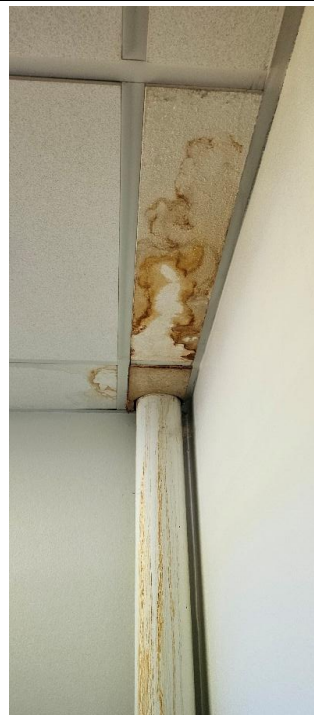
N°19

DESIGNATION	MATERIAUX	ETAT
SOLS	PVC en lès	Mauvais état
PLINTHES	PVC	Mauvais état
MURS	Toile de verre peinte + faïences	Satisfaisant
PLAFONDS	Plafond démontable	Mauvais état
MENUISERIES INTERIEURES	Bloc-porte bois	Satisfaisant
MENUISERIES EXTERIEURES	Aluminium double vitrage	Satisfaisant
OCCULTATIONS	Ø	Ø
AUTRES	Infiltration d'eau + VMC + luminaires + équipement sanitaires + aération	Mauvais état

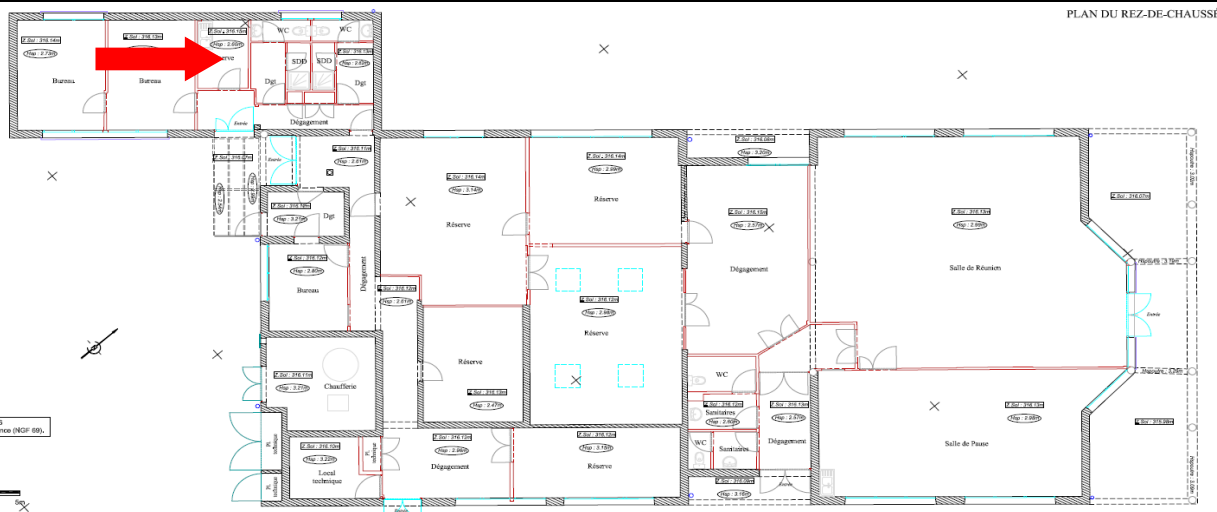
N°20

DESIGNATION	MATERIAUX	ETAT
SOLS	PVC en lès	Mauvais état
PLINTHES	PVC	Mauvais état
MURS	Toile de verre peinte + faïences	Mauvais état
PLAFONDS	Plafond démontable	Mauvais état
MENUISERIES INTERIEURES	Bloc-porte bois	Satisfaisant
MENUISERIES EXTERIEURES	Ø	Ø
OCCULTATIONS	Ø	Ø
AUTRES	VMC + luminaires + radiateur	Mauvais état
