AMENAGEMENT D'UNE CRECHE INTERENTREPRISES

DIAGNOSTIC ARCHITECTURAL

DIAGNOSTIC DE L'EXISTANT		
AMENAGEMENT D'UNE CRECHE D'ENTREPRISE		
Maître d'Ouvrage : CCI de Limoges et de la Haute Vienne	Clos couvert	
Maître d'Œuvre : ABSIDE

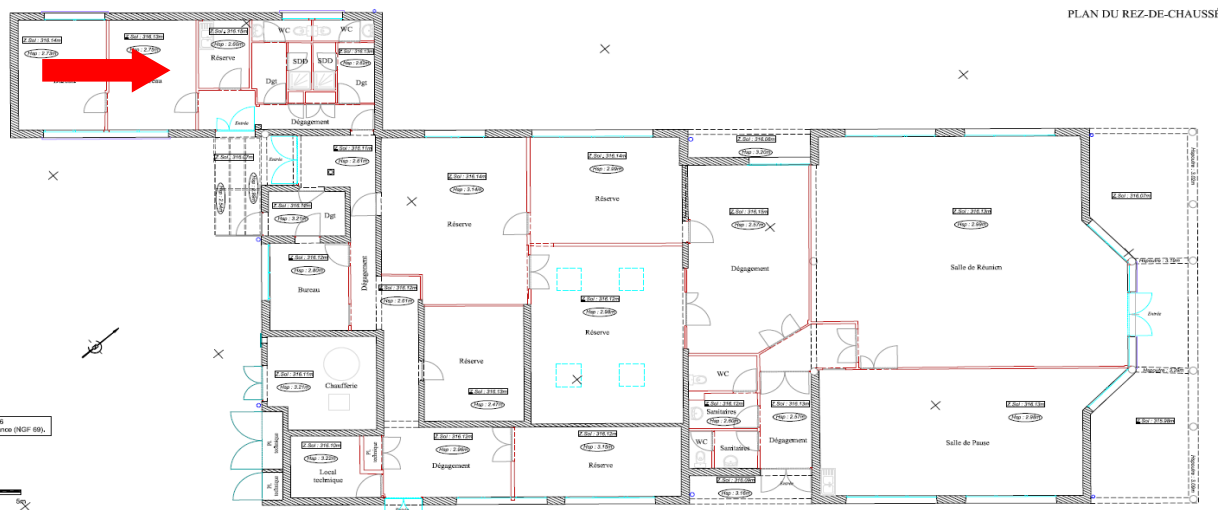
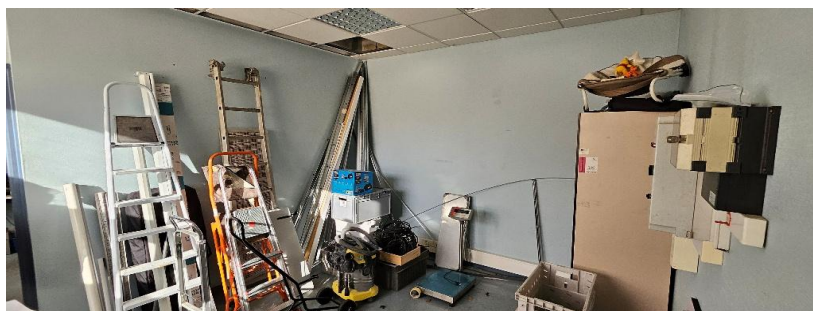
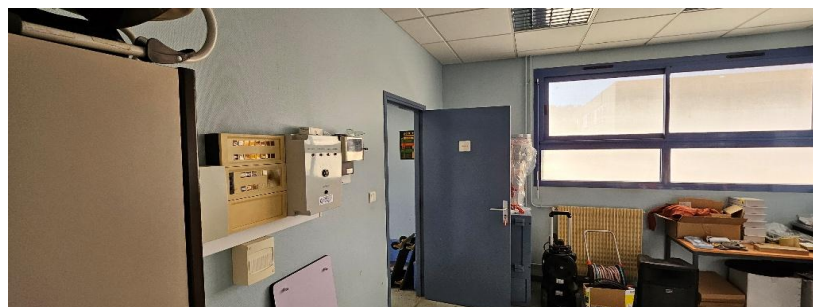
N°21

DESIGNATION	MATERIAUX	ETAT
SOLS	PVC en lès	Mauvais état
PLINTHES	Bois	Mauvais état
MURS	Toile de verre peinte	Satisfaisant
PLAFONDS	Plafond démontable	Mauvais état
MENUISERIES INTERIEURES	Bloc-porte bois	Satisfaisant
MENUISERIES EXTERIEURES	Aluminium double vitrage	Satisfaisant
OCCULTATIONS	Ø	Ø
AUTRES	VMC + luminaires + tableau électrique + radiateur	Satisfaisant

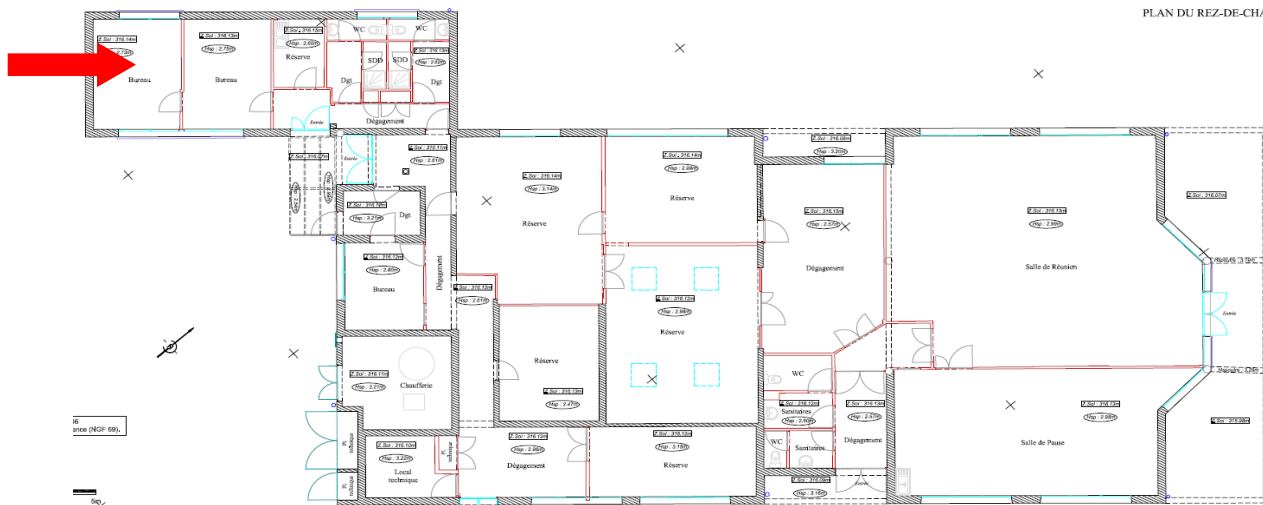
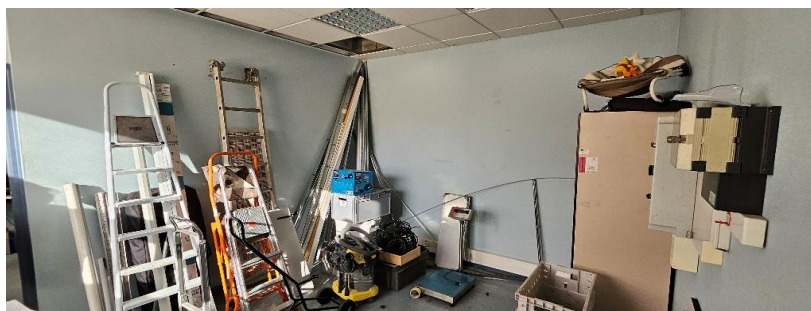
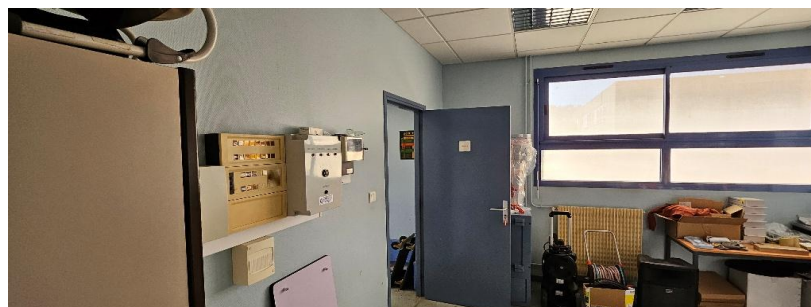
N°22

DESIGNATION	MATERIAUX	ETAT
SOLS	PVC en lès	Mauvais état
PLINTHES	Bois	Satisfaisant
MURS	Toile de verre peinte + protection PVC	Satisfaisant
PLAFONDS	Plafond démontable	Mauvais état
MENUISERIES INTERIEURES	Bloc-porte bois	Satisfaisant
MENUISERIES EXTERIEURES	Aluminium double vitrage	Satisfaisant
OCCULTATIONS	Ø	Ø
AUTRES	luminaires + radiateur	Satisfaisant

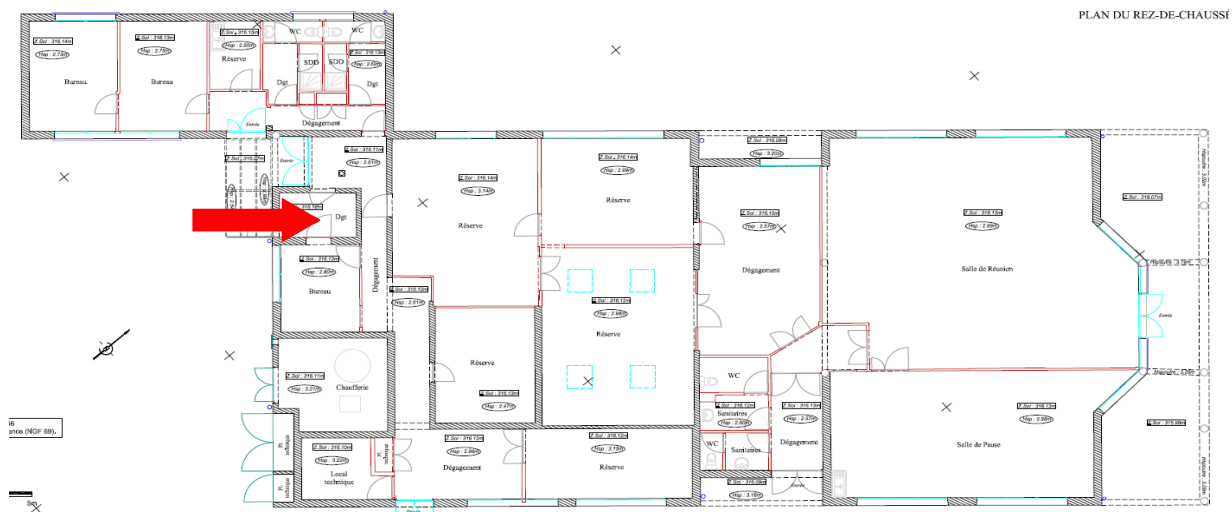
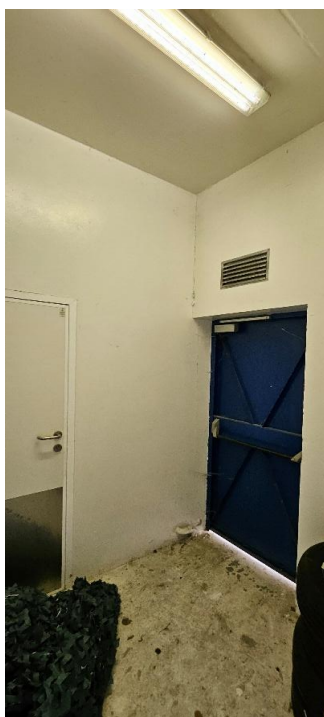
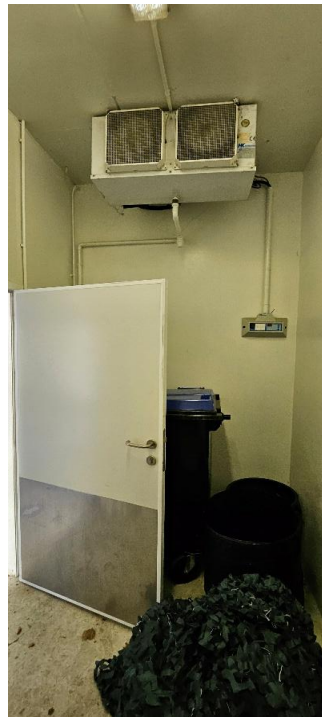
N°23

DESIGNATION	MATERIAUX	ETAT
SOLS	Béton	Mauvais état
PLINTHES	Ø	Ø
MURS	Peinture	Satisfaisant
PLAFONDS	Peinture	Mauvais état
MENUISERIES INTERIEURES	Bloc-porte bois + revêtement métallique	Satisfaisant
MENUISERIES EXTERIEURES	Bloc-porte métallique	Satisfaisant
OCCULTATIONS	Ø	Ø
AUTRES	luminaires + VMC + Bouche aération	Mauvais état

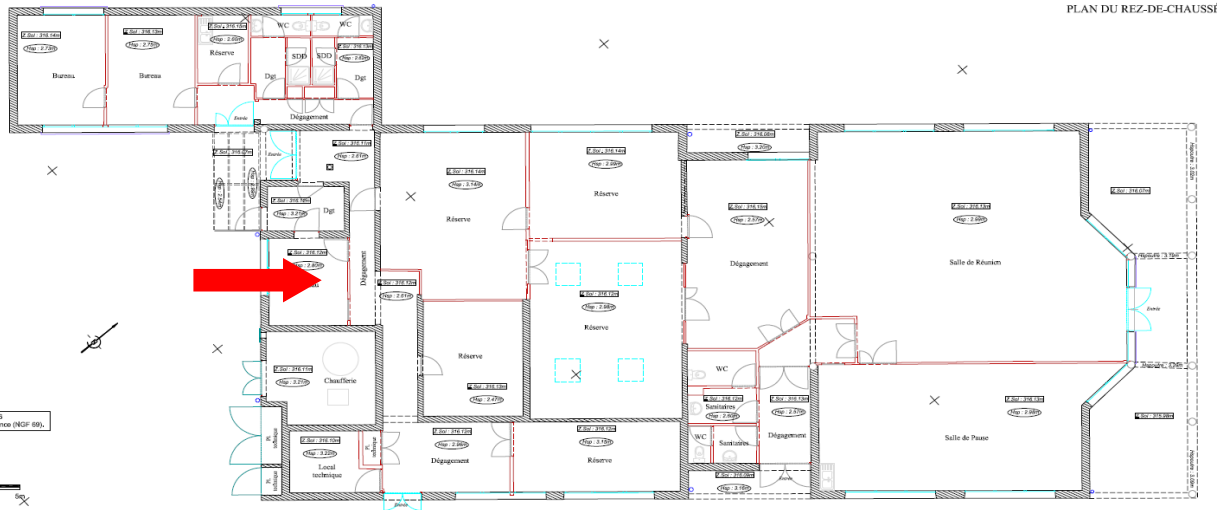
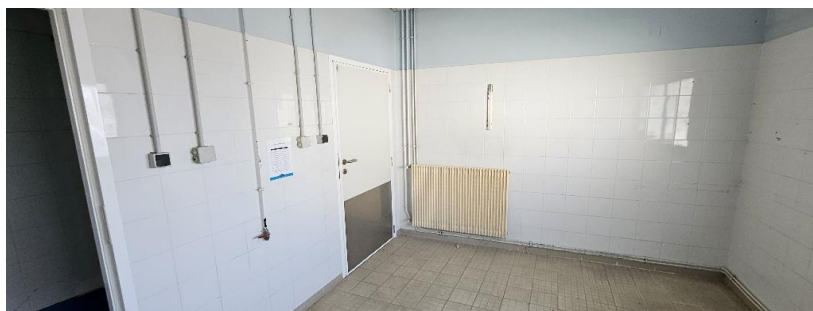
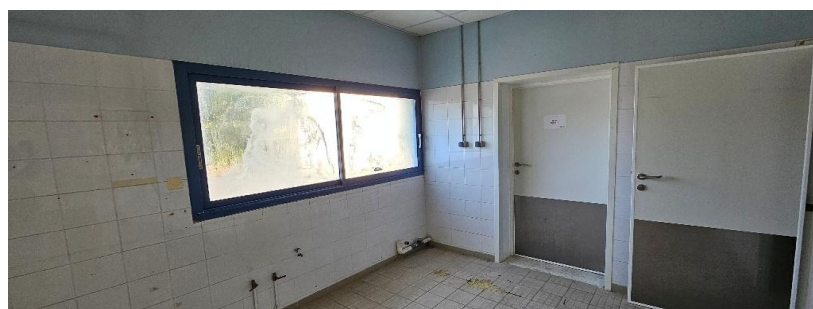
N°24

DESIGNATION	MATERIAUX	ETAT
SOLS	Carrelage	Mauvais état
PLINTHES	Carrelage	Mauvais état
MURS	Peinture + faïences	Satisfaisant
PLAFONDS	Plafond démontable	Mauvais état
MENUISERIES INTERIEURES	Bloc-porte bois + revêtement métallique	Satisfaisant
MENUISERIES EXTERIEURES	Aluminium double vitrage	Mauvais état
OCCULTATIONS	Ø	Ø
AUTRES	luminaires + radiateur + arrivée d'eau + prises électriques + conduits gaz	Satisfaisant

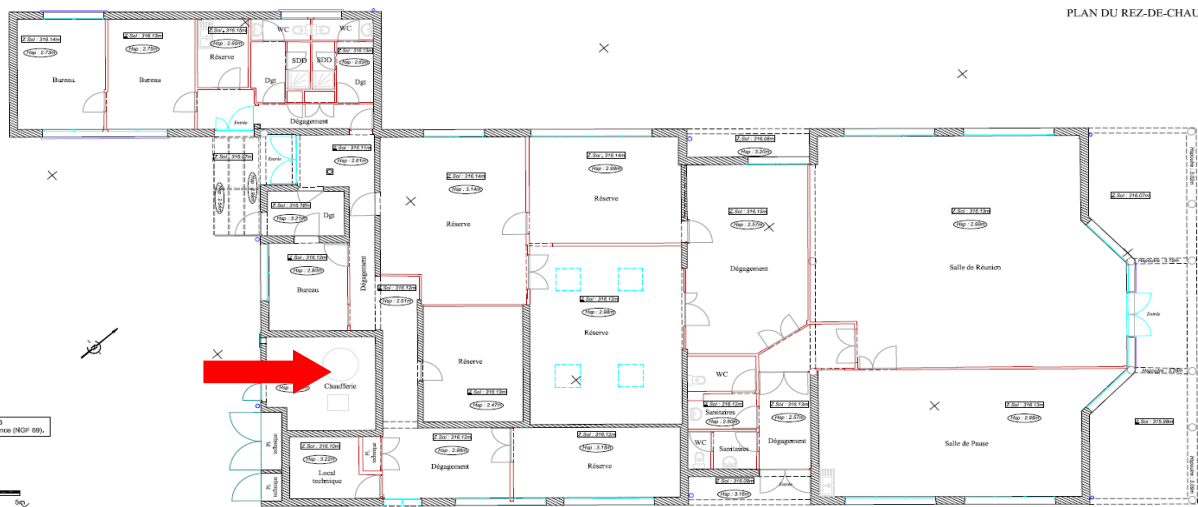
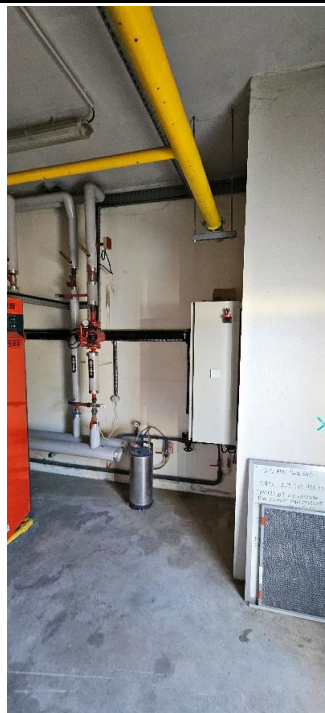
N°25

DESIGNATION	MATERIAUX	ETAT
SOLS	Béton	Satisfaisant
PLINTHES	Ø	Ø
MURS	Peinture	Mauvais état
PLAFONDS	Peinture	Mauvais état
MENUISERIES INTERIEURES	Ø	Ø
MENUISERIES EXTERIEURES	Bloc-porte métallique	Mauvais état
OCCULTATIONS	Ø	Ø
AUTRES	luminaires + prises électriques + conduits + fourreaux + appareillages + extincteurs	Satisfaisant

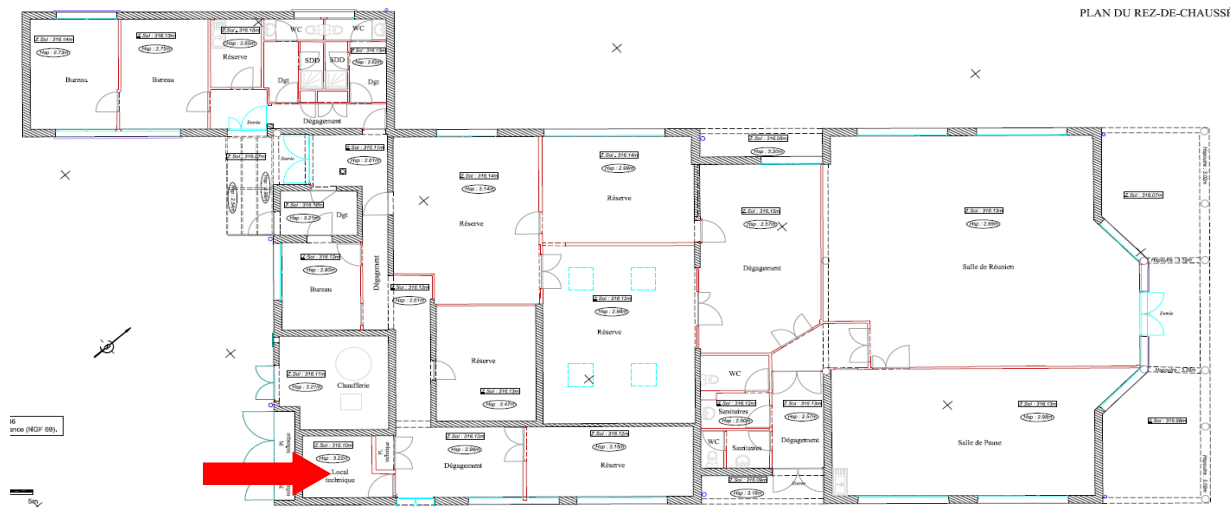
N°26

DESIGNATION	MATERIAUX	ETAT
SOLS	PVC en lès	Mauvais état
PLINTHES	Bois	Satisfaisant
MURS	Peinture	Satisfaisant
PLAFONDS	Peinture	Satisfaisant
MENUISERIES INTERIEURES	Bloc-porte métallique	Satisfaisant
MENUISERIES EXTERIEURES	Ø	Ø
OCCULTATIONS	Ø	Ø
AUTRES	luminaires + radiateur + arrivée d'eau avec petit évier + prises électriques + conduits + baie de brassage	Satisfaisant

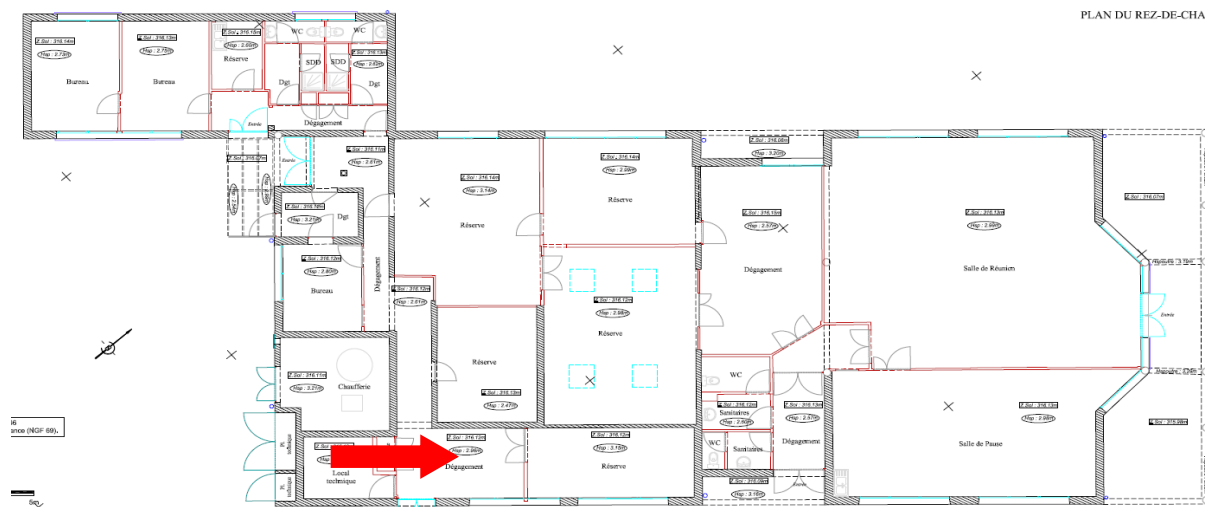
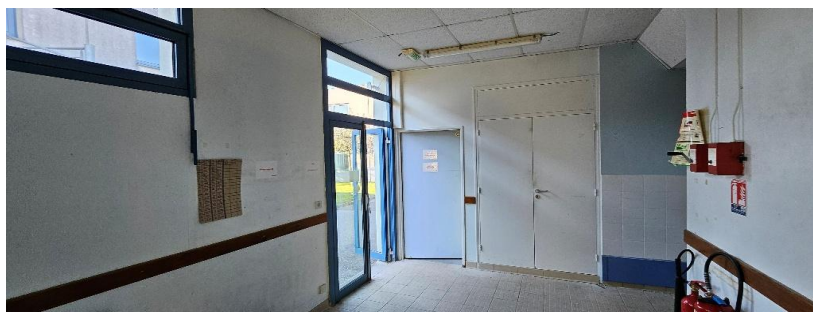
DESIGNATION	MATERIAUX	ETAT
SOLS	Carrelage	Mauvais état
PLINTHES	Carrelage	Mauvais état
MURS	Peinture + lisse bois	Mauvais état
PLAFONDS	Plafond démontable	Mauvais état
MENUISERIES INTERIEURES	Bloc-porte bois	Mauvais état
MENUISERIES EXTERIEURES	Aluminium double vitrage	Satisfaisant
OCCULTATIONS	Ø	Ø
AUTRES	luminaires + boîtiers appels d'urgence + extincteurs + prises électriques	Satisfaisant

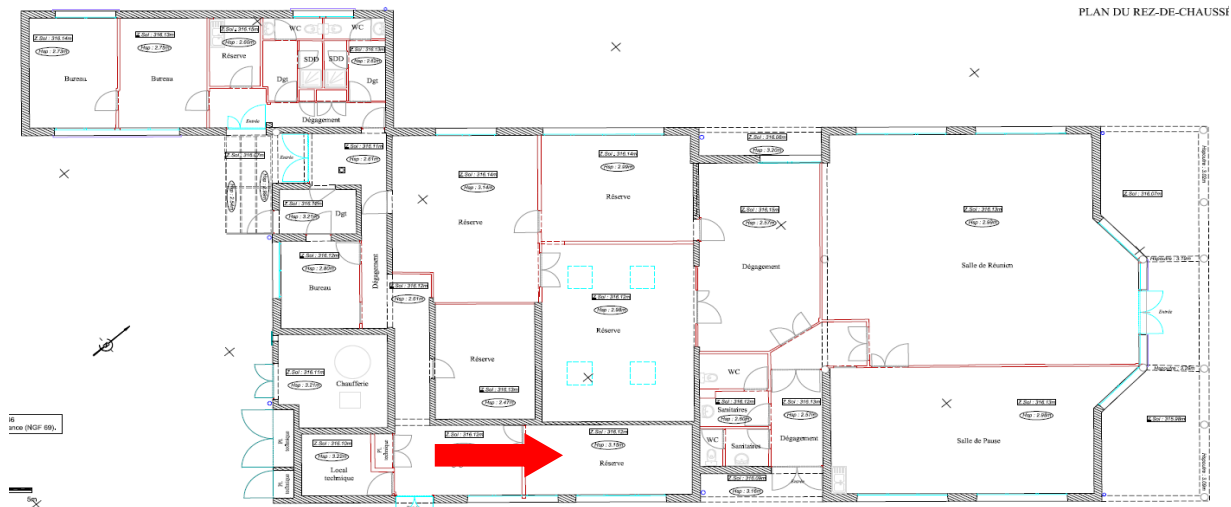
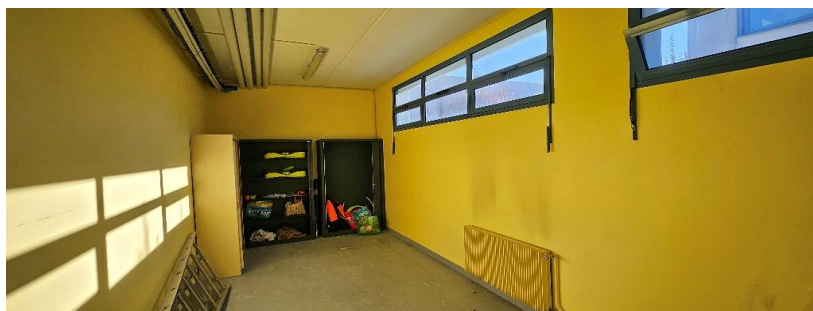
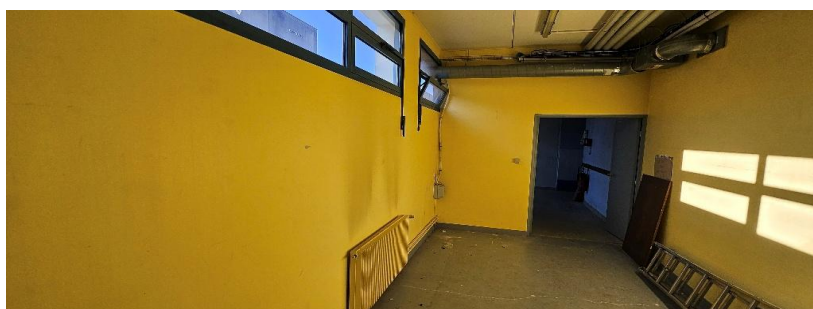
N°28

DESIGNATION	MATERIAUX	ETAT
SOLS	Peinture	Mauvais état
PLINTHES	Bois	Mauvais état
MURS	Peinture	Satisfaisant
PLAFONDS	Peinture	Mauvais état
MENUISERIES INTERIEURES	Bloc-porte bois	Mauvais état
MENUISERIES EXTERIEURES	Aluminium double vitrage	Satisfaisant
OCCULTATIONS	Ø	Ø
AUTRES	luminaires + prises électriques + conduits + fourreaux + radiateur	Satisfaisant
