## DOSSIER DE DIAGNOSTIC TECHNIQUE

**Référence : 002EW425919**  
A communiquer pour toute correspondance  
Réalisé le : 13/11/2024  
Référence mandataire : Restaurant

Restaurant  
11 RUE PHILIPPE LEBON  
87000 LIMOGES

## Rapport de repérage des matériaux et produits contenant de l'amiante avant réalisation de travaux dans un immeuble bâti

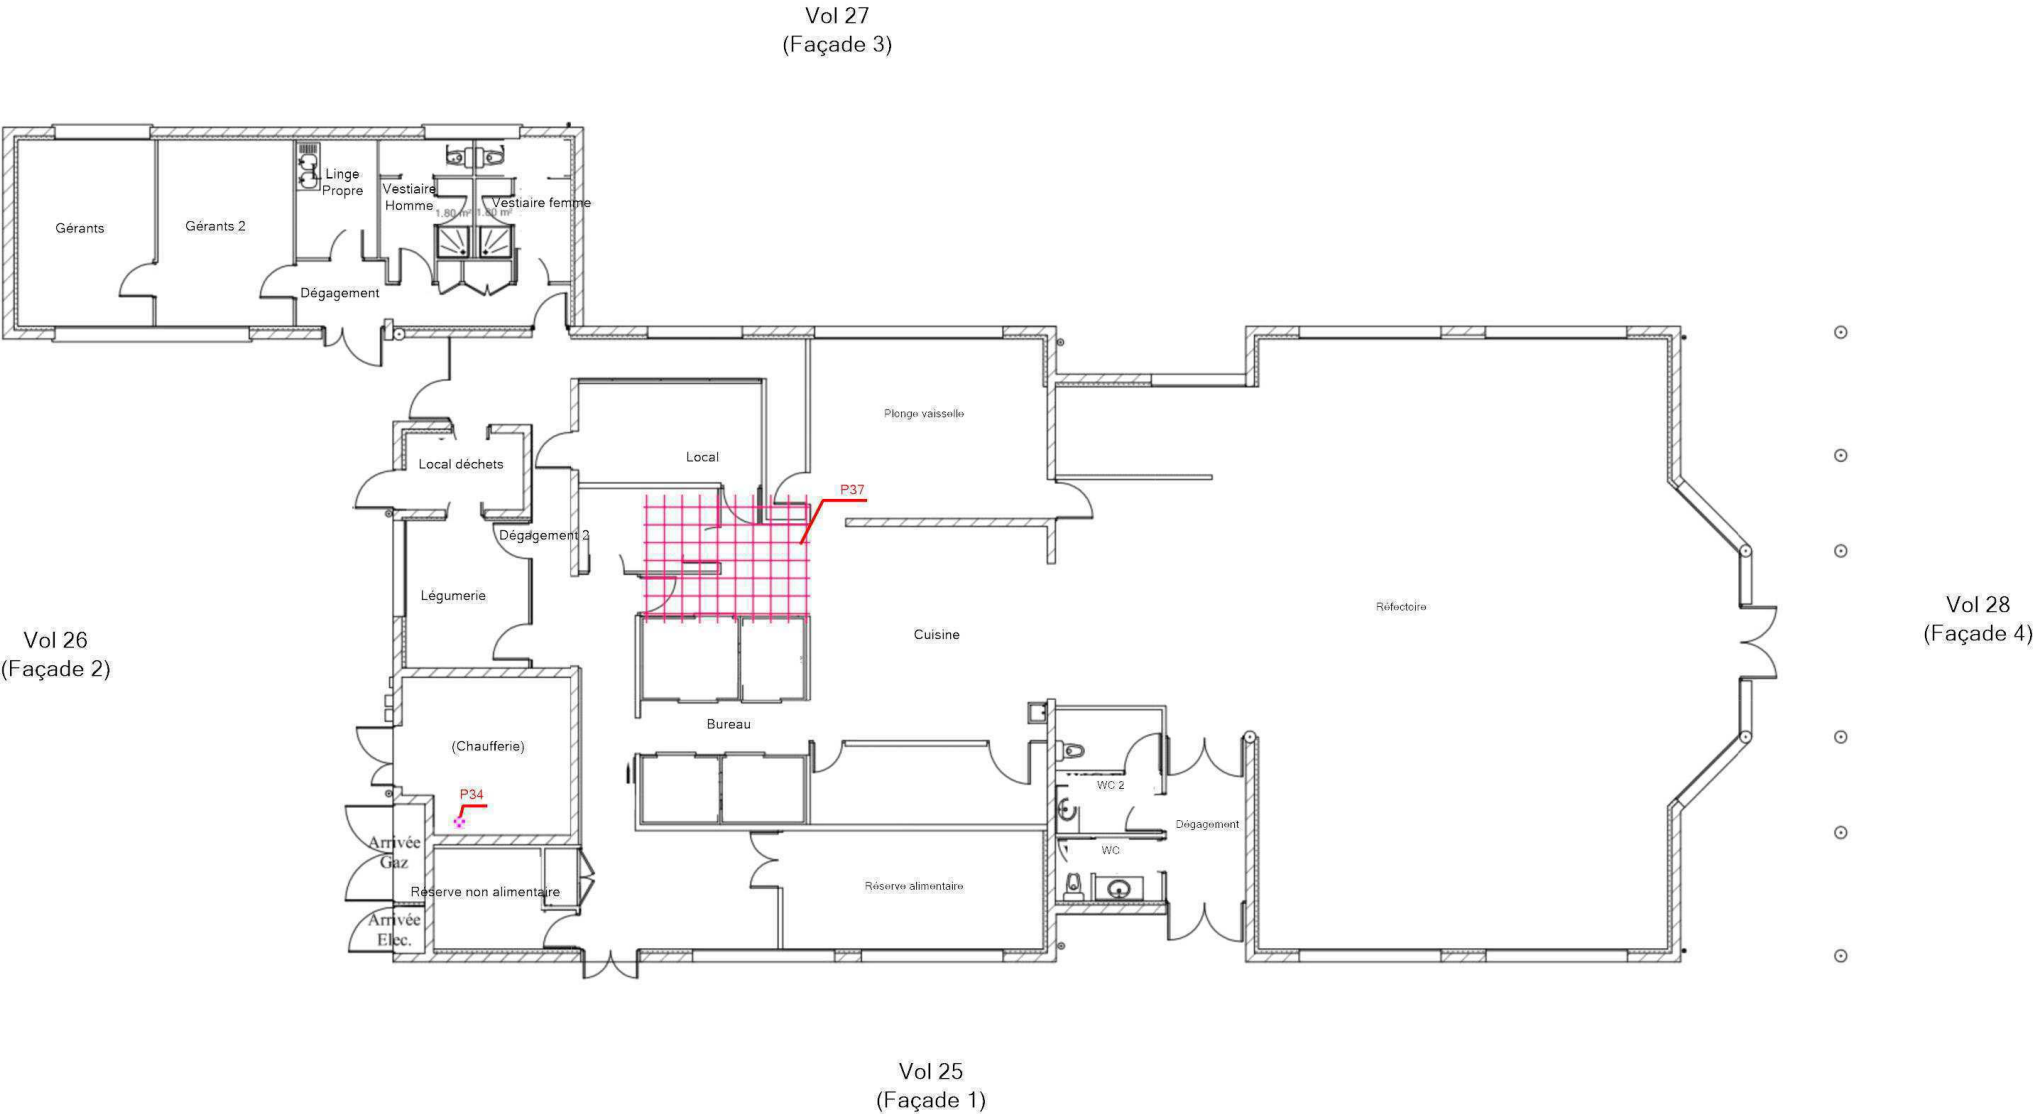
Légende
				<div></div> P34 : Joint de bride
				<div></div> P37 : Enduits plâtre
<div><div>AC</div><div>ENVIRONNEMENT</div></div>				Technicien intervenant
<div>Adresse du bien</div> <div>11 RUE PHILIPPE LEBON 87000 LIMOGES</div>				AUPETIT MATHIS
<div>Désignation</div> <div>Restaurant</div>				
<div>Date intervention</div> <div>13/11/2024</div>

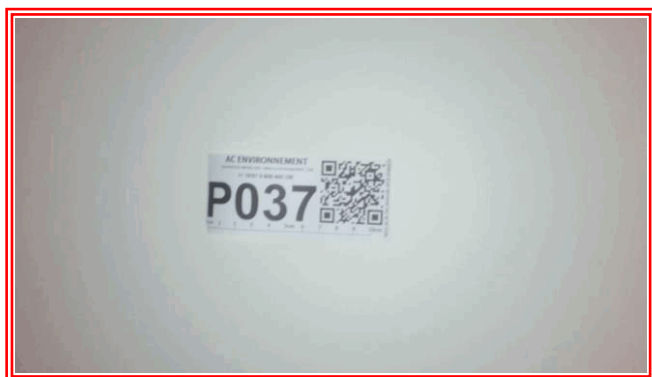
002EW425919 n°37 - 1 (P37) - RDC - restaurant - Local

002EW425919 n°37 - 1 (P37)	RDC - restaurant - Local	Prélèvement positif
002EW425919 n°38 - 1 (P38)	RDC - restaurant - Réfectoire	Prélèvement négatif
002EW425919 n°39 - 1 (P39)	RDC - restaurant - Réfectoire	Prélèvement négatif
002EW425919 n°40 - 1 (P40)	RDC - restaurant - Réfectoire	Prélèvement négatif
002EW425919 n°41 - 1 (P41)	RDC - restaurant - Réfectoire	Prélèvement négatif
002EW425919 n°42 - 1 (P42)	RDC - restaurant - Réfectoire	Prélèvement négatif
002EW425919 n°43 - 1 (P43)	RDC - restaurant - Réfectoire	Prélèvement négatif
002EW425919 n°44 - 1 (P44)	RDC - restaurant - Réfectoire	Prélèvement négatif
002EW425919 n°45 - 1 (P45)	RDC - restaurant - WC	Prélèvement négatif
002EW425919 n°46 - 1 (P46)	RDC - restaurant - WC	Prélèvement négatif
002EW425919 n°47 - 1 (P47)	RDC - restaurant - WC	Prélèvement négatif
