## Dossier de diagnostics techniques

### Rapport de mission de repérage des matériaux et produits contenant de l'amiante avant réalisation de travaux

**Référence AMITRAV-D3764709-2001** 16 juin 2020

<b>Bien</b>	ERP catégorie 1 à 4
<b>Adresse</b>	CNMSS BATIMENT BLEU 247 AVENUE JACQUES CARTIER 83000 TOULON
<b>Propriétaire</b>	CAISSE NATIONALE MILITAIRE — DE SECURITE SOCIALE 247 Av. Jacques Cartier 83090 TOULON CEDEX 9
<b>Demandeur</b>	CAISSE NATIONALE MILITAIRE — DE SECURITE SOCIALE 247 Av. Jacques Cartier 83090 TOULON CEDEX 9

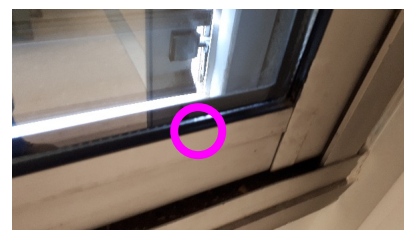
Prélèvement P001  
Pièce RDC - A002  
Localisation Tous les murs  
Matériaux Joints de mastic de vitrage  
Date 16 juin 2020  
Résultat Absence d'amiante  
Commentaire

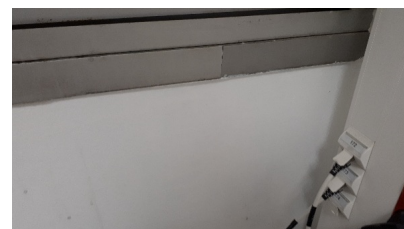
Prélèvement P002  
Pièce RDC - A002  
Localisation MUR  
Matériaux Enduits à base de plâtre ou ciment projetés, lissés ou talochés  
Date 16 juin 2020  
Résultat Absence d'amiante  
Commentaire

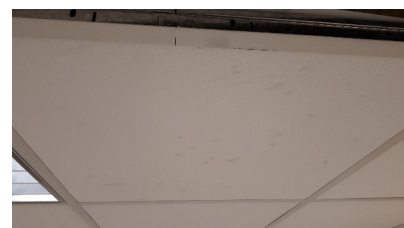
Prélèvement P003  
Pièce RDC - A002  
Localisation Plafond  
Matériaux Panneaux et plaques  
Date 16 juin 2020  
Résultat Absence d'amiante  
Commentaire

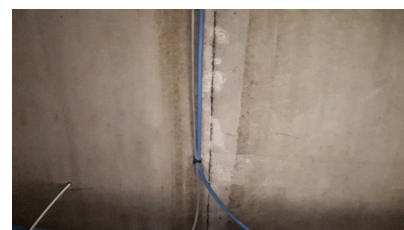
Prélèvement P004  
Pièce RDC - A002  
Localisation PLAFOND  
Matériaux Enduits à base de plâtre ou ciment projetés, lissés ou talochés  
Date 16 juin 2020  
Résultat Absence d'amiante  
Commentaire

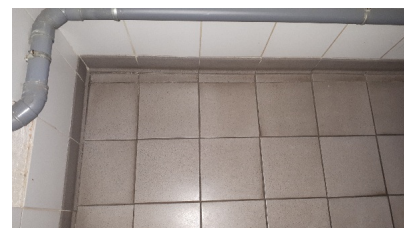
Prélèvement P005  
Pièce RDC - A014  
Localisation Sol  
Matériaux Colles et joints de carrelage, Ragréages  
Date 16 juin 2020  
Résultat Absence d'amiante  
Commentaire

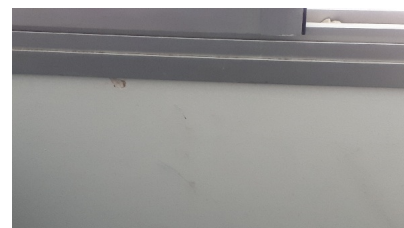
Prélèvement P007  
Pièce R+1 - A109  
Localisation Tous les murs  
Matériaux Enduits à base de plâtre ou ciment projetés, lissés ou talochés  
Date 16 juin 2020  
Résultat Absence d'amiante  
Commentaire

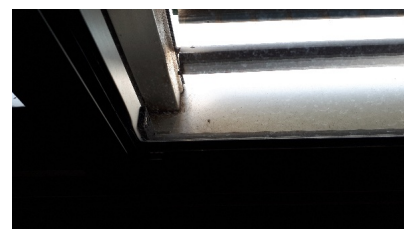
Prélèvement P008  
Pièce A117  
Localisation MUR  
Matériaux Enduits à base de plâtre ou ciment projetés, lissés ou talochés  
Date 16 juin 2020  
Résultat Absence d'amiante  
Commentaire

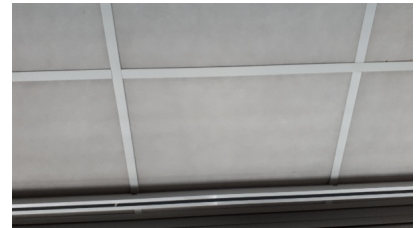
Prélèvement P009  
Pièce R+1 - A109  
Localisation Plafond  
Matériaux Panneaux et plaques  
Date 16 juin 2020  
Résultat Absence d'amiante  
Commentaire

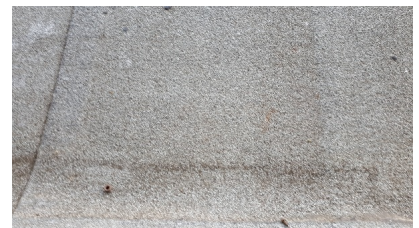
Prélèvement P010  
Pièce R+1 - A109  
Localisation PLAFOND  
Matériaux Enduits à base de plâtre ou ciment projetés, lissés ou talochés  
Date 16 juin 2020  
Résultat Absence d'amiante  
Commentaire

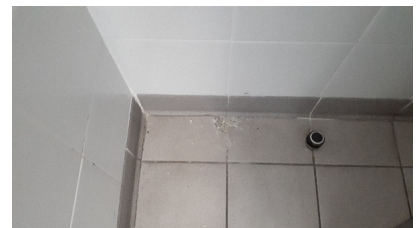
Prélèvement P011  
Pièce R+1 - A128  
Localisation Sol  
Matériaux Colles et joints de carrelage, Ragréages  
Date 16 juin 2020  
Résultat Absence d'amiante  
Commentaire

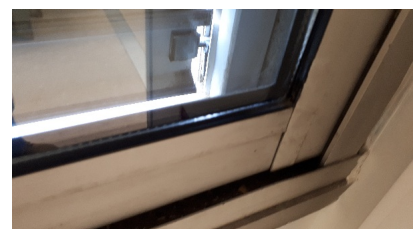
Prélèvement P016  
Pièce A315  
Localisation MENUISERIE  
Matériaux Joints de mastic de vitrage  
Date 16 juin 2020  
Résultat Absence d'amiante  
Commentaire

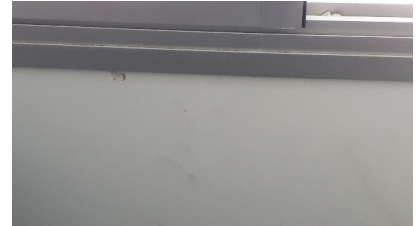
Prélèvement P017  
Pièce A315  
Localisation SOUBASSEMENT  
Matériaux Enduits à base de plâtre ou ciment projetés, lissés ou talochés  
Date 16 juin 2020  
Résultat Absence d'amiante  
Commentaire

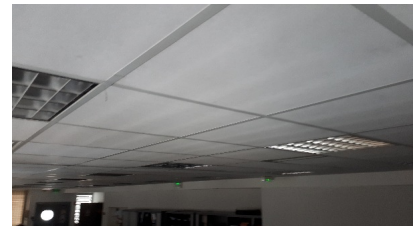
Prélèvement P018  
Pièce A315  
Localisation PLAFOND  
Matériaux Panneaux et plaques  
Date 16 juin 2020  
Résultat Absence d'amiante  
Commentaire

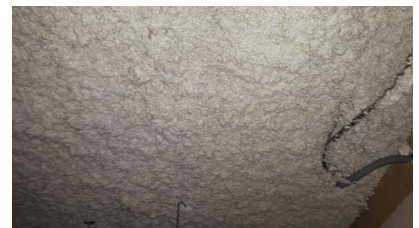
Prélèvement P019  
Pièce A315  
Localisation PLAFOND  
Matériaux Flocages  
Date 16 juin 2020  
Résultat Absence d'amiante  
Commentaire

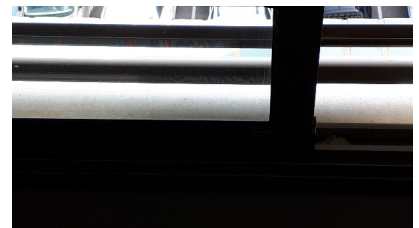
Prélèvement P012  
Pièce A201  
Localisation MENUISERIE  
Matériaux Joints de mastic de vitrage  
Date 16 juin 2020  
Résultat Absence d'amiante  
Commentaire

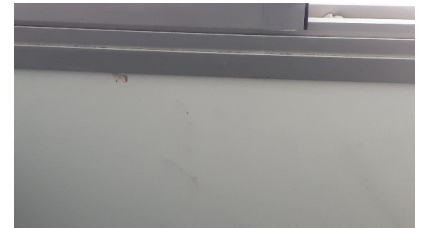
Prélèvement P013  
Pièce A201  
Localisation SOUBASSEMENT  
Matériaux Enduits à base de plâtre ou ciment projetés, lissés ou talochés  
Date 16 juin 2020  
Résultat Absence d'amiante  
Commentaire

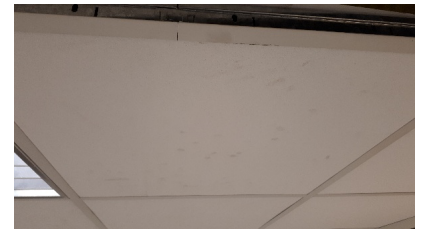
Prélèvement P014  
Pièce R+2 - A207  
Localisation Plafond  
Matériaux Panneaux et plaques  
Date 16 juin 2020  
Résultat Absence d'amiante  
Commentaire

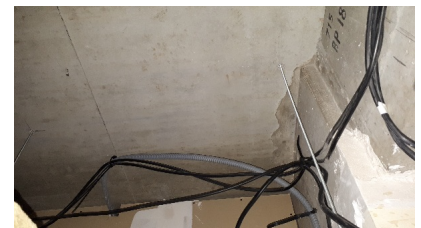
Prélèvement P015  
Pièce R+2 - A207  
Localisation PLAFOND  
Matériaux Enduits à base de plâtre ou ciment projetés, lissés ou talochés  
Date 16 juin 2020  
Résultat Absence d'amiante  
Commentaire

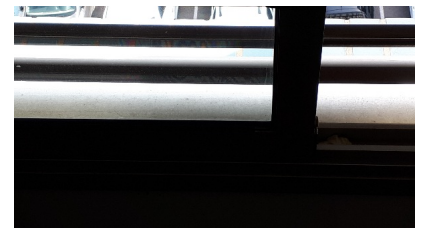
Prélèvement P020  
Pièce A401  
Localisation MENUISERIE  
Matériaux Joints de mastic de vitrage  
Date 16 juin 2020  
Résultat Absence d'amiante  
Commentaire

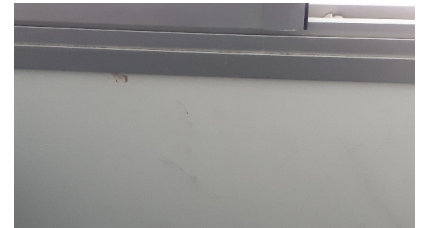
Prélèvement P021  
Pièce A401  
Localisation SOUBASSEMENT  
Matériaux Enduits à base de plâtre ou ciment projetés, lissés ou talochés  
Date 16 juin 2020  
Résultat Absence d'amiante  
Commentaire

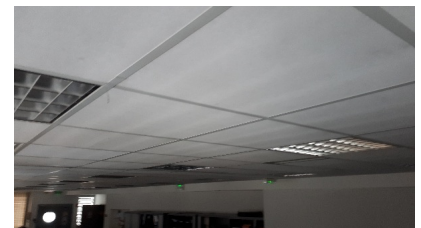
Prélèvement P022  
Pièce A401  
Localisation PLAFOND  
Matériaux Panneaux et plaques  
Date 16 juin 2020  
Résultat Absence d'amiante  
Commentaire

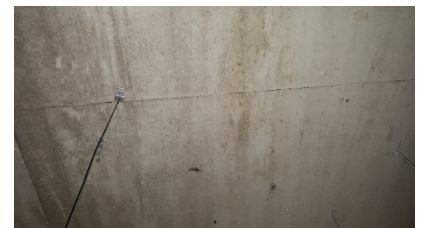
Prélèvement P023  
Pièce A401  
Localisation PLAFOND  
Matériaux Enduits à base de plâtre ou ciment projetés, lissés ou talochés  
Date 16 juin 2020  
Résultat Absence d'amiante  
Commentaire

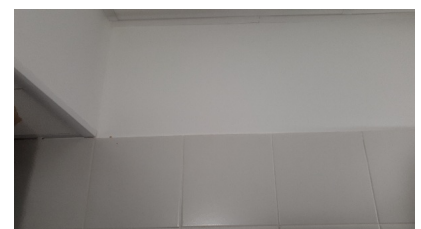
Prélèvement P024  
Pièce R+5 - A515  
Localisation Tous les murs  
Matériaux Colles et joints de carrelage ou de faïence  
Date 16 juin 2020  
Résultat Absence d'amiante  
Commentaire

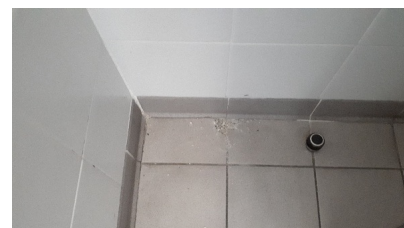
Prélèvement P025  
Pièce R+5 - A515  
Localisation Sol  
Matériaux Colles et joints de carrelage, Ragréages  
Date 16 juin 2020  
Résultat Absence d'amiante  
Commentaire

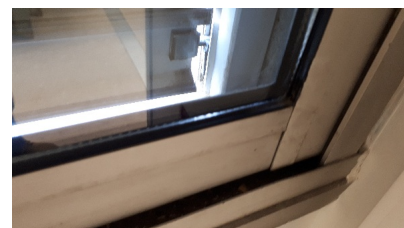
Prélèvement P026  
Pièce A501  
Localisation MENUISERIE  
Matériaux Joints de mastic de vitrage  
Date 16 juin 2020  
Résultat Absence d'amiante  
Commentaire

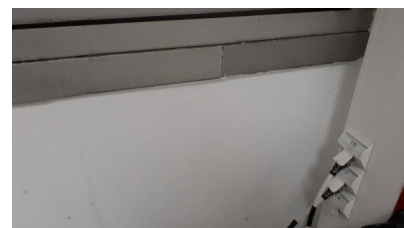
Prélèvement P027  
Pièce A501  
Localisation SOUBASSEMENT  
Matériaux Enduits à base de plâtre ou ciment projetés, lissés ou talochés  
Date 16 juin 2020  
Résultat Absence d'amiante  
Commentaire

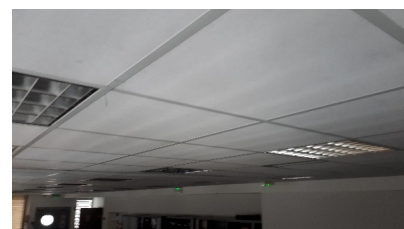
Prélèvement P028  
Pièce A501  
Localisation PLAFOND  
Matériaux Panneaux et plaques  
Date 16 juin 2020  
Résultat Absence d'amiante  
Commentaire

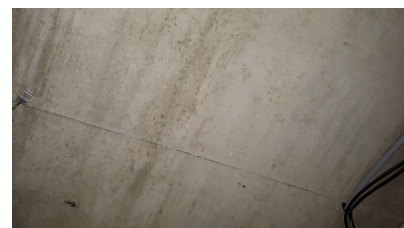
Prélèvement P029  
Pièce A501  
Localisation PLAFOND  
Matériaux Enduits à base de plâtre ou ciment projetés, lissés ou talochés  
Date 16 juin 2020  
Résultat Absence d'amiante  
Commentaire

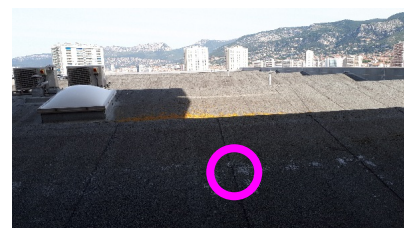
Prélèvement P030  
Pièce R+5 - TOITURE TERRASSE  
Localisation Sol  
Matériaux Parties planes : revêtements bitumineux (bandes, lés)  
Date 16 juin 2020  
Résultat Absence d'amiante  
Commentaire

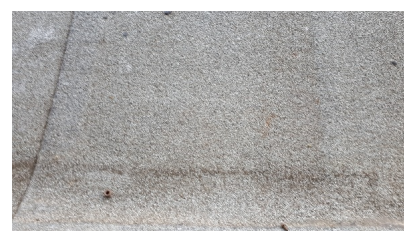
Prélèvement P031  
Pièce Extérieur  
Localisation SOL  
Matériaux Parties planes : revêtements bitumineux (bandes, lés)  
Date 16 juin 2020  
Résultat Absence d'amiante  
Commentaire

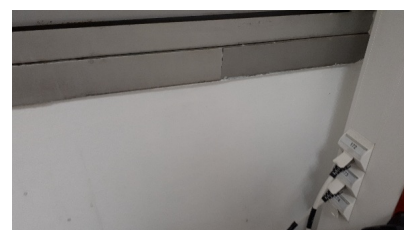
Pièce RDC - A002  
Localisation MUR  
Matériaux Enduits à base de plâtre ou ciment projetés, lissés ou talochés  
Date 16 juin 2020  
Résultat Absence d'amiante
