Travaux d'aménagement
Bât Bleu 1^{er} étage

REPERAGE DES MATERIAUX ET PRODUITS
CONTENANT DE L'AMIANTE
AVANT DEMOLITION PARTIELLE
D'UN IMMEUBLE BÂTI

RAPPORT N°6242594-001-1

BATIMENT BLEU

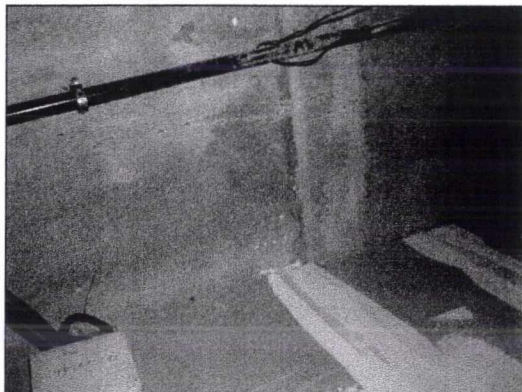
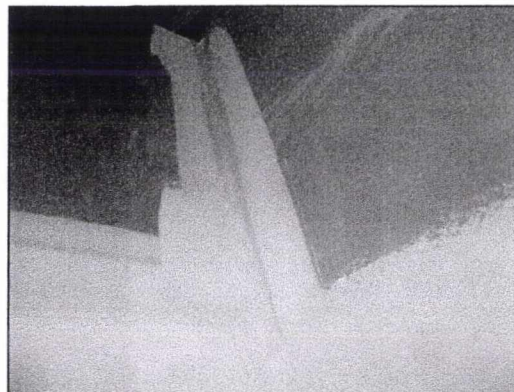
Visuels sur cloisons type objets des travaux.

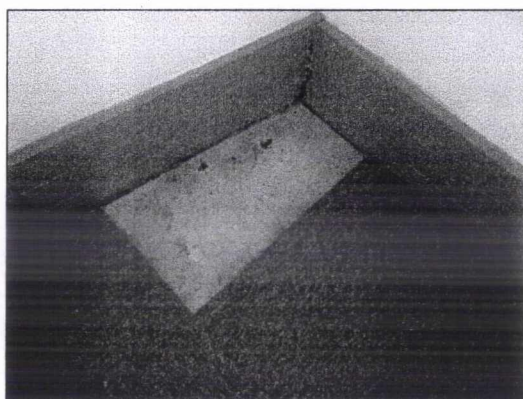
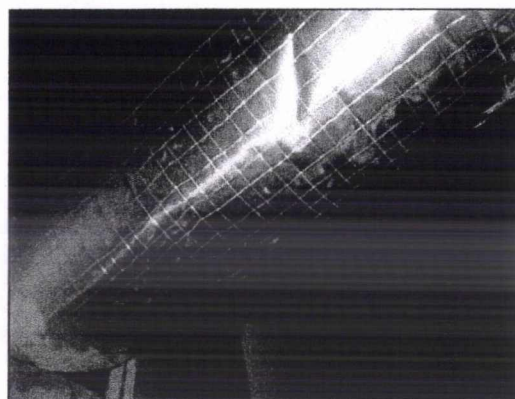
Visuels sur matériaux prélevés : Pas d'amiante observé dans les échantillons.

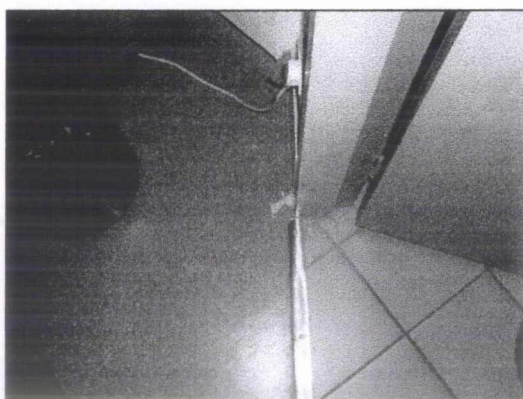
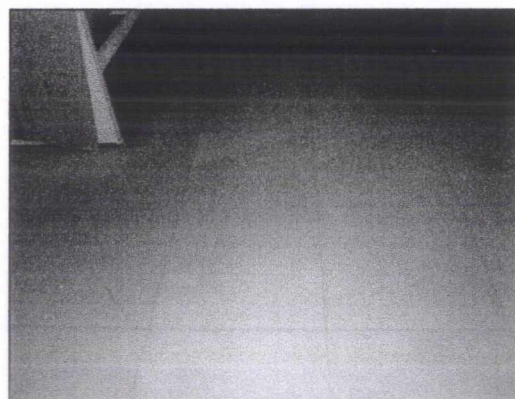
Visuels sur matériaux prélevés : Pas d'amiante observé dans les échantillons.

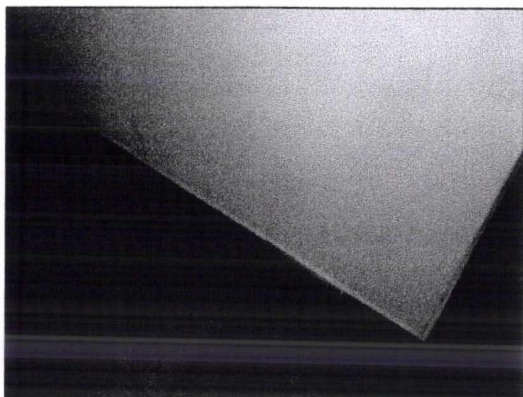
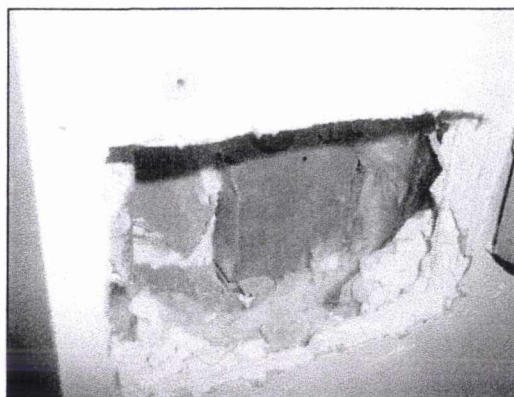
Visuels sur matériaux prélevés : Pas d'amiante observé.
Cloison avec isolant en sandwich.

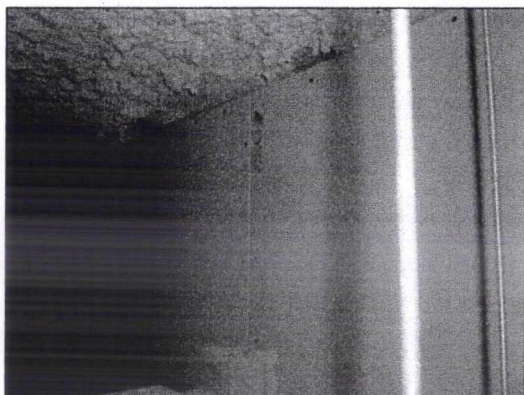
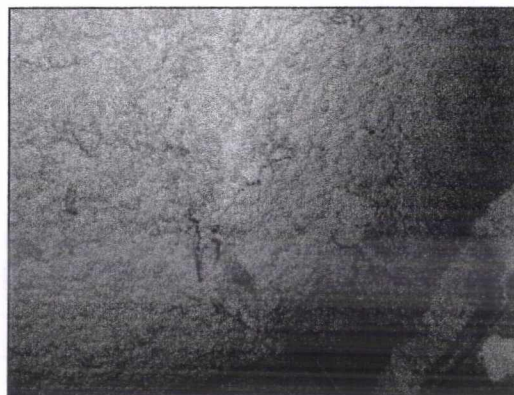
Visuels sur matériaux prélevés : Pas d'amiante observé

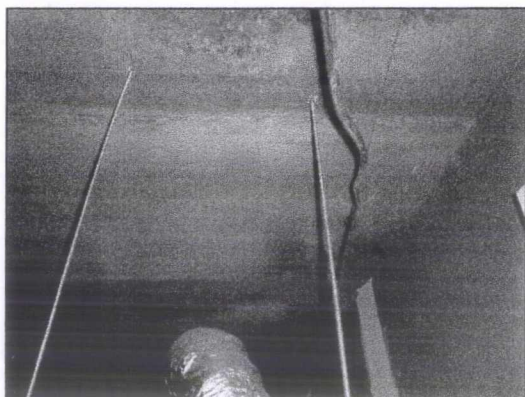
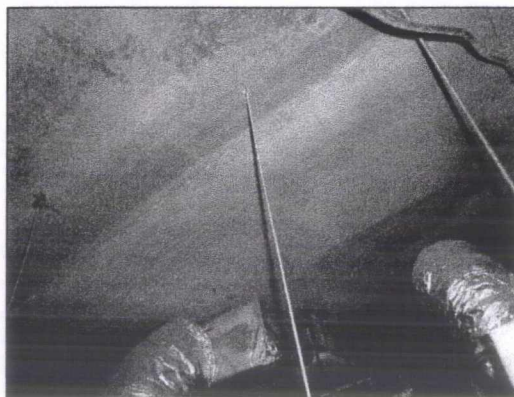
Visuels sur dalle haute en béton non revêtue.
