## DOSSIER DE DIAGNOSTICS TECHNIQUES

Référence : 15-02-014634

Bureaux

247 avenue JACQUES CARTIER  
83000 TOULON

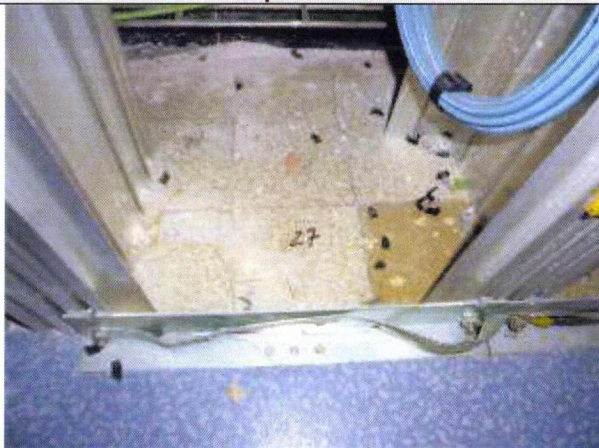
#### Emplacement

PRELEVEMENT : P027		
Nom du client	Numéro de dossier	Pièce ou local
CAISSE NATIONALE MILITAIRE DE SECURITE SOCIALE	15-02-014634	A 210 - 2ème
Matériau	Date de prélèvement	Nom de l'opérateur
Béton - Colle de carrelage + joint + ragréage	23/02/2015	HERNANDEZ EMMANUEL
Localisation	Résultat	
Plancher - Sol	Présence d'amiante
