## DOSSIER DE DIAGNOSTICS TECHNIQUES

Référence : 18-06-031419

## Rapport de mission de repérage des matériaux et produits contenant de l'amiante avant réalisation de travaux

Rénovation des locaux niveau -1  
Sol,murs,plafond.

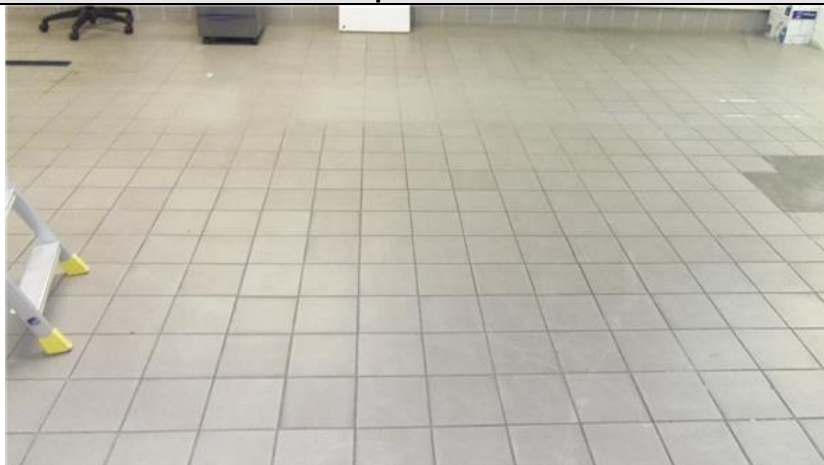
### PRELEVEMENT : P001

Nom du client	Numéro de dossier	Pièce ou local
CAISSE NATIONALE MILITAIRE CNMSS	18-06-031419	Niveau -1 - A810
Matériau	Date de prélèvement	Nom de l'opérateur
Colle de carrelage	25/06/2018	PETIPA DOMINIQUE
Localisation	Résultat	
Sol - Sol	absence d'amiante

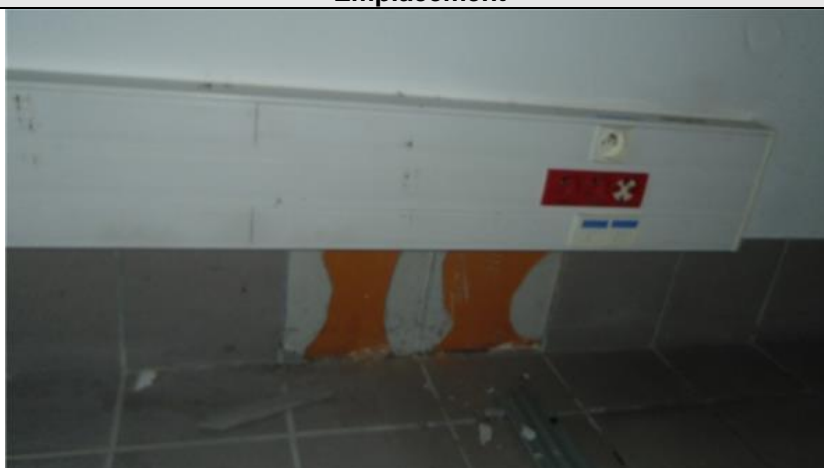
### PRELEVEMENT : P002

Nom du client	Numéro de dossier	Pièce ou local
CAISSE NATIONALE MILITAIRE CNMSS	18-06-031419	Niveau -1 - A810
Matériau	Date de prélèvement	Nom de l'opérateur
Plinthe - Colle	25/06/2018	PETIPA DOMINIQUE
Localisation	Résultat	
Murs -	absence d'amiante

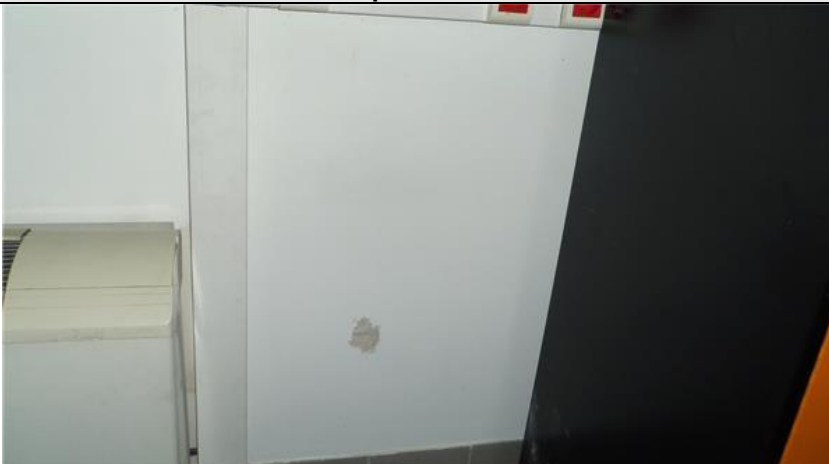
PRELEVEMENT : P003		
Nom du client	Numéro de dossier	Pièce ou local
CAISSE NATIONALE MILITAIRE CNMSS	18-06-031419	Niveau -1 - A810
Matériau	Date de prélèvement	Nom de l'opérateur
Enduit	25/06/2018	PETIPA DOMINIQUE
Localisation		Résultat
Murs -		absence d'amiante
Emplacement

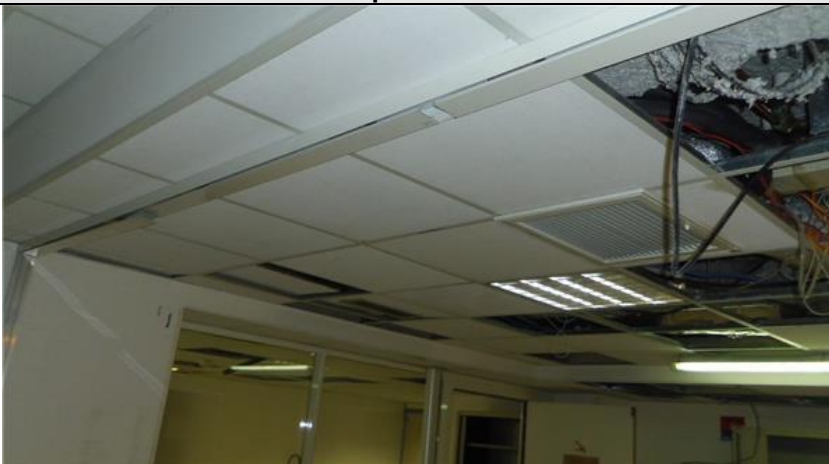
PRELEVEMENT : P004		
Nom du client	Numéro de dossier	Pièce ou local
CAISSE NATIONALE MILITAIRE CNMSS	18-06-031419	Niveau -1 - A810
Matériau	Date de prélèvement	Nom de l'opérateur
Panneaux de faux - plafond	25/06/2018	PETIPA DOMINIQUE
Localisation		Résultat
Faux-plafond -		absence d'amiante
Emplacement

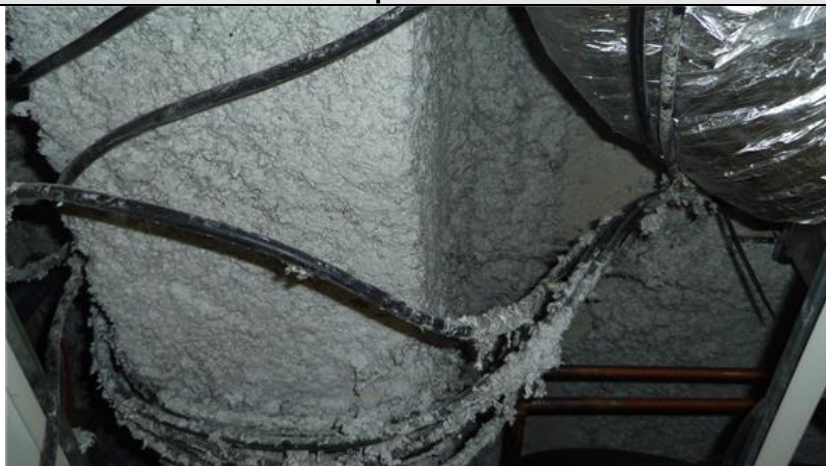
### PRELEVEMENT : P005

Nom du client	Numéro de dossier	Pièce ou local
CAISSE NATIONALE MILITAIRE CNMSS	18-06-031419	Niveau -1 - A810
Matériau	Date de prélèvement	Nom de l'opérateur
Flocage	25/06/2018	PETIPA DOMINIQUE
Localisation	Résultat	
Plenum -	absence d'amiante

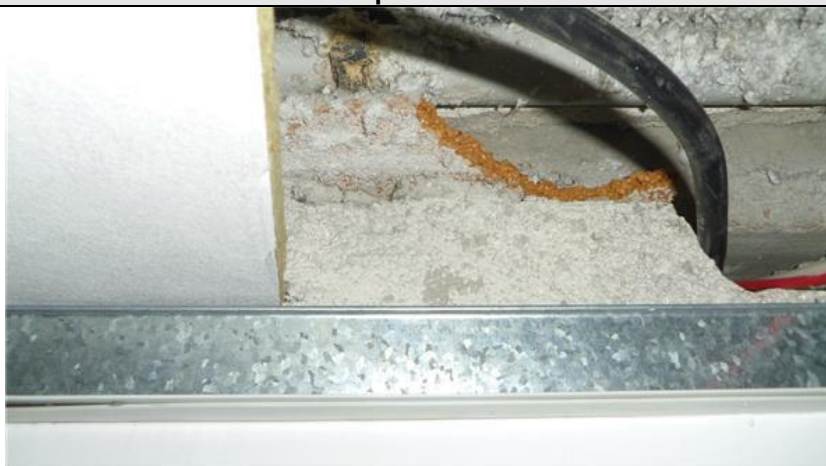
### PRELEVEMENT : P006

Nom du client	Numéro de dossier	Pièce ou local
CAISSE NATIONALE MILITAIRE CNMSS	18-06-031419	Niveau -1 - A810
Matériau	Date de prélèvement	Nom de l'opérateur
Liège	25/06/2018	PETIPA DOMINIQUE
Localisation	Résultat	
Murs - Haut	absence d'amiante

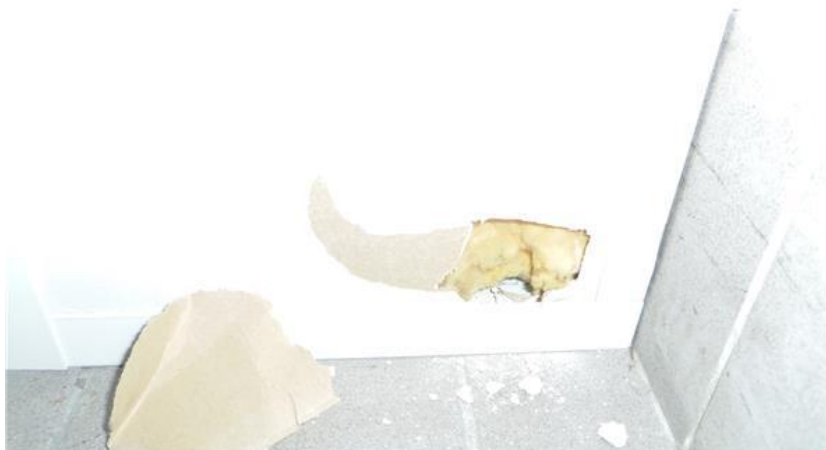
### PRELEVEMENT : P007

Nom du client	Numéro de dossier	Pièce ou local
CAISSE NATIONALE MILITAIRE CNMSS	18-06-031419	Niveau -1 - A810
Matériau	Date de prélèvement	Nom de l'opérateur
Isolant - Plâtre	25/06/2018	PETIPA DOMINIQUE
Localisation	Résultat	
Cloisons -	absence d'amiante

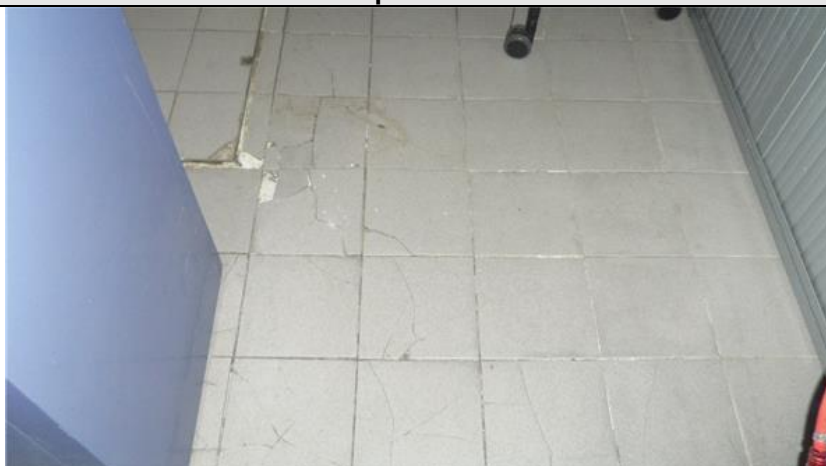
### PRELEVEMENT : P008

Nom du client	Numéro de dossier	Pièce ou local
CAISSE NATIONALE MILITAIRE CNMSS	18-06-031419	Niveau -1 - A873
Matériau	Date de prélèvement	Nom de l'opérateur
Colle de carrelage	25/06/2018	PETIPA DOMINIQUE
Localisation	Résultat	
Sol - Sol	absence d'amiante

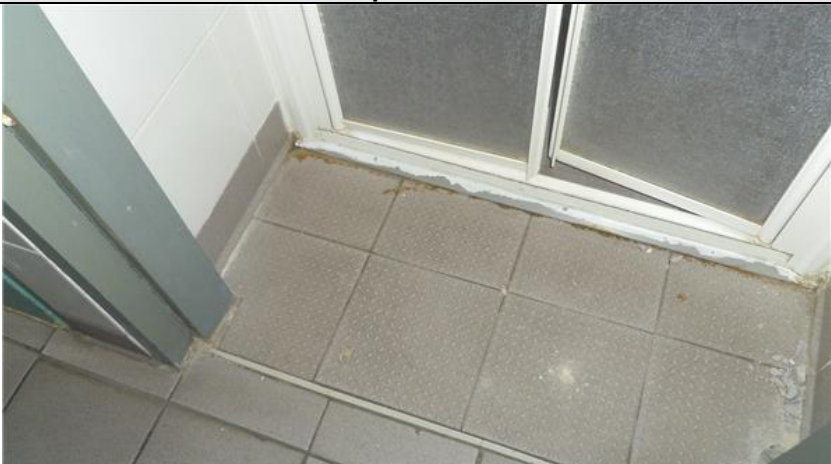
PRELEVEMENT : P009		
Nom du client	Numéro de dossier	Pièce ou local
CAISSE NATIONALE MILITAIRE CNMSS	18-06-031419	Niveau -1 - A806
Matériau	Date de prélèvement	Nom de l'opérateur
Colle de carrelage	25/06/2018	PETIPA DOMINIQUE
Localisation	Résultat	
Sol - Sol	absence d'amiante	
Emplacement

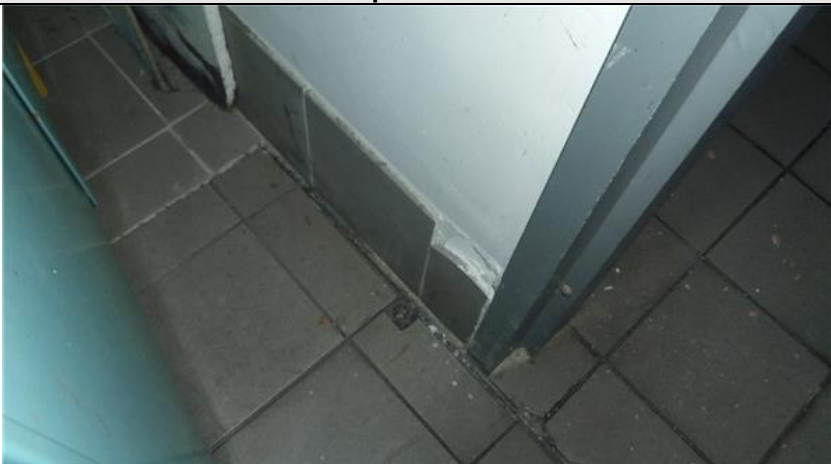
PRELEVEMENT : P010		
Nom du client	Numéro de dossier	Pièce ou local
CAISSE NATIONALE MILITAIRE CNMSS	18-06-031419	Niveau -1 - A804
Matériau	Date de prélèvement	Nom de l'opérateur
Plinthe - Colle	25/06/2018	PETIPA DOMINIQUE
Localisation	Résultat	
Murs -	absence d'amiante	
Emplacement

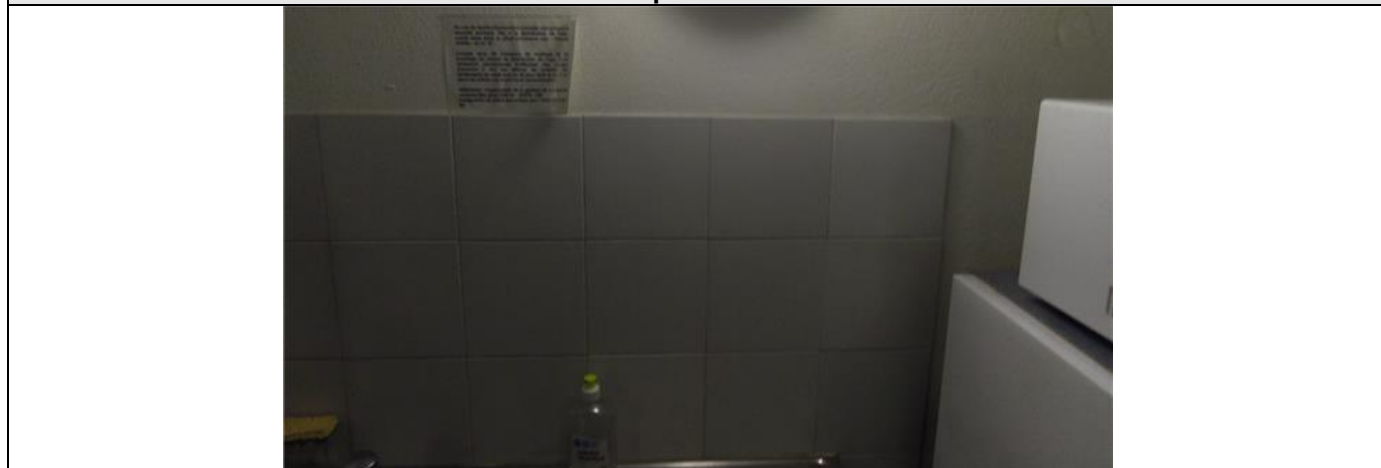
### PRELEVEMENT : P011

Nom du client	Numéro de dossier	Pièce ou local
CAISSE NATIONALE MILITAIRE CNMSS	18-06-031419	Niveau -1 - A869
Matériau	Date de prélèvement	Nom de l'opérateur
Colle de faïence	25/06/2018	PETIPA DOMINIQUE
Localisation	Résultat	
Murs -	absence d'amiante

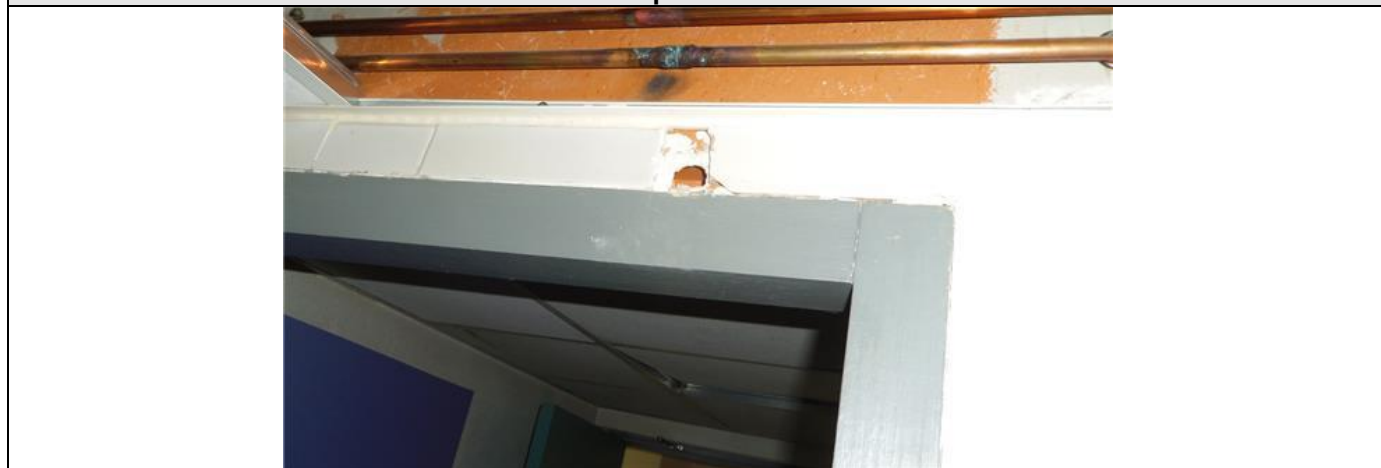
### PRELEVEMENT : P012

Nom du client	Numéro de dossier	Pièce ou local
CAISSE NATIONALE MILITAIRE CNMSS	18-06-031419	Niveau -1 - A806
Matériau	Date de prélèvement	Nom de l'opérateur
Colle de faïence	25/06/2018	PETIPA DOMINIQUE
Localisation	Résultat	
Murs -	absence d'amiante

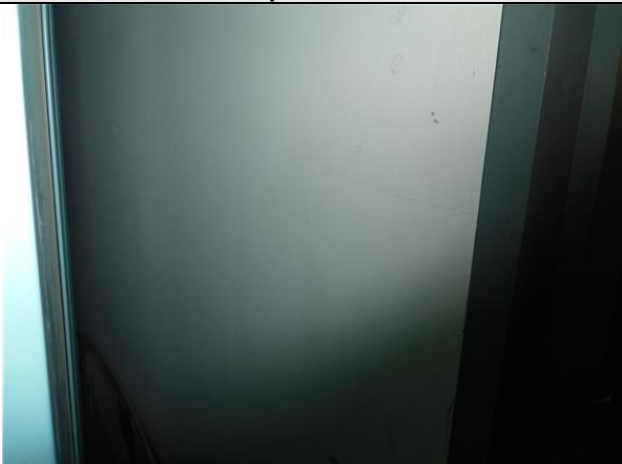
PRELEVEMENT : P013		
Nom du client	Numéro de dossier	Pièce ou local
CAISSE NATIONALE MILITAIRE CNMSS	18-06-031419	Niveau -1 - A804
Matériau	Date de prélèvement	Nom de l'opérateur
Enduit	25/06/2018	PETIPA DOMINIQUE
Localisation		Résultat
Murs -		absence d'amiante
Emplacement

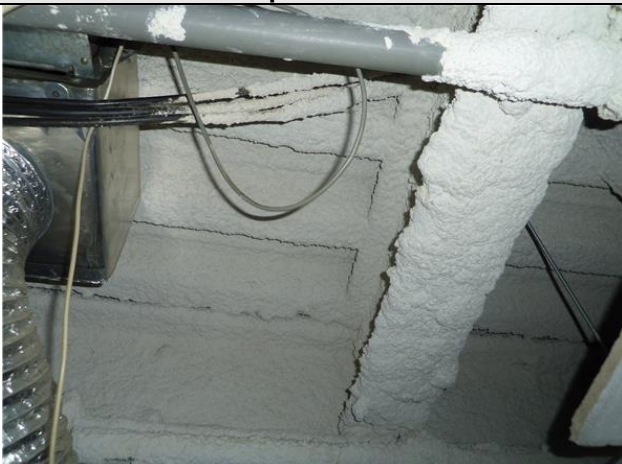
PRELEVEMENT : P014		
Nom du client	Numéro de dossier	Pièce ou local
CAISSE NATIONALE MILITAIRE CNMSS	18-06-031419	Niveau -1 - A869
Matériau	Date de prélèvement	Nom de l'opérateur
Flocage	25/06/2018	PETIPA DOMINIQUE
Localisation		Résultat
Plenum -		absence d'amiante
Emplacement

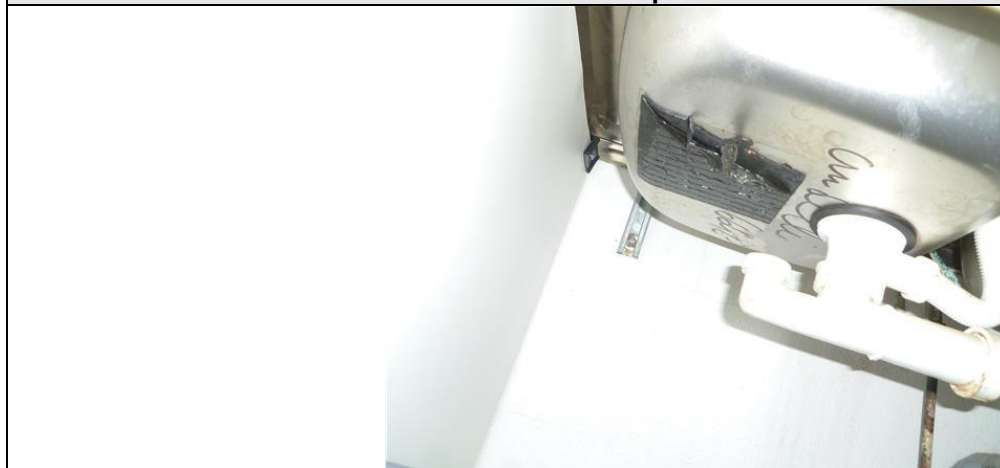
### PRELEVEMENT : P015

Nom du client	Numéro de dossier	Pièce ou local
CAISSE NATIONALE MILITAIRE CNMSS	18-06-031419	Niveau -1 - A869
Matériau	Date de prélèvement	Nom de l'opérateur
Revêtement bitumineux	25/06/2018	PETIPA DOMINIQUE
Localisation	Résultat	
Evier -	absence d'amiante

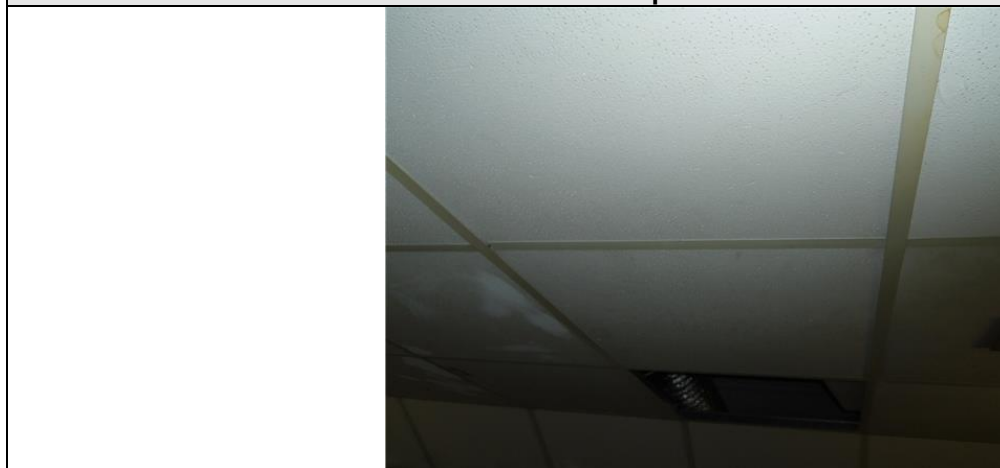
### PRELEVEMENT : P016

Nom du client	Numéro de dossier	Pièce ou local
CAISSE NATIONALE MILITAIRE CNMSS	18-06-031419	Niveau -1 - A869
Matériau	Date de prélèvement	Nom de l'opérateur
Panneaux de faux - plafond	25/06/2018	PETIPA DOMINIQUE
Localisation	Résultat	
Faux-plafond -	absence d'amiante

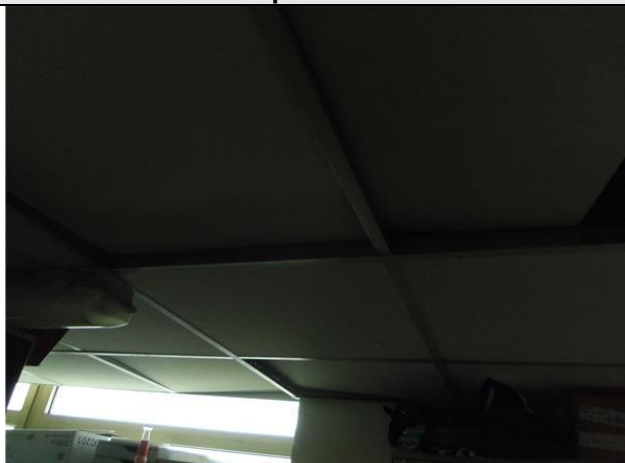
PRELEVEMENT : P017		
Nom du client	Numéro de dossier	Pièce ou local
CAISSE NATIONALE MILITAIRE CNMSS	18-06-031419	Niveau -1 - A804
Matériau	Date de prélèvement	Nom de l'opérateur
Panneaux de faux - plafond	25/06/2018	PETIPA DOMINIQUE
Localisation		Résultat
Faux-plafond -		absence d'amiante
Emplacement

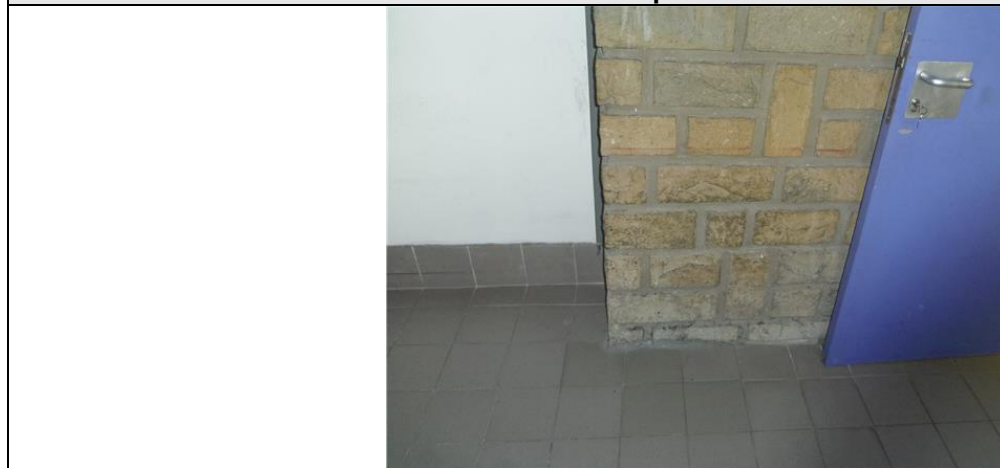
### PRELEVEMENT : P019

Nom du client	Numéro de dossier	Pièce ou local
CAISSE NATIONALE MILITAIRE CNMSS	18-06-031419	Niveau -1 - A877
Matériau	Date de prélèvement	Nom de l'opérateur
Joint parement	25/06/2018	PETIPA DOMINIQUE
Localisation	Résultat	
Poteau -	absence d'amiante

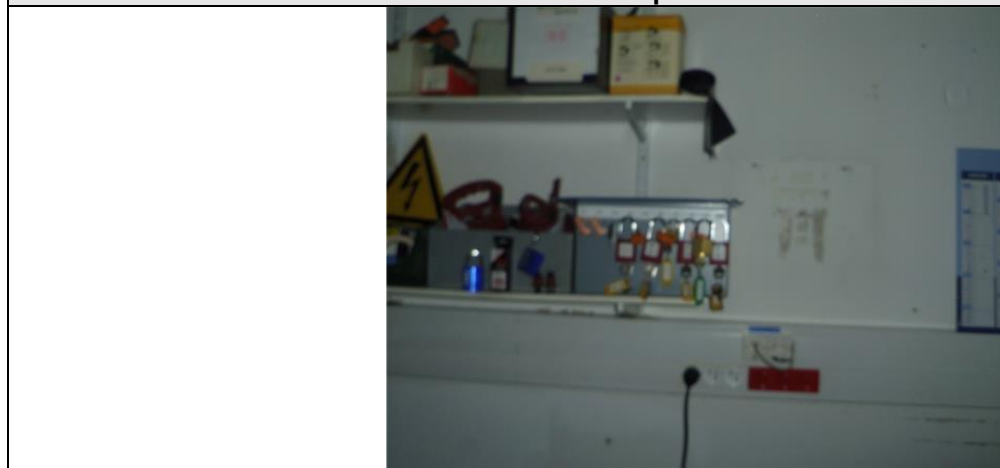
### PRELEVEMENT : P020

Nom du client	Numéro de dossier	Pièce ou local
CAISSE NATIONALE MILITAIRE CNMSS	18-06-031419	Niveau -1 - A877
Matériau	Date de prélèvement	Nom de l'opérateur
Enduit	25/06/2018	PETIPA DOMINIQUE
Localisation	Résultat	
Mur -	absence d'amiante
