DOSSIER DE DIAGNOSTICS TECHNIQUES

Référence : 13-02-011293

Rapport de mission de repérage des matériaux et produits contenant de l'amiante avant réalisation de travaux

travaux de réaménagement salle B 050 , pose d'une porte et d'un climatiseur .

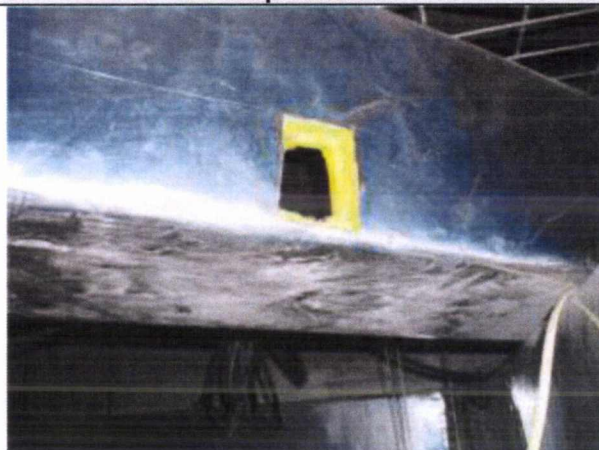
PRELEVEMENT : P001

Nom du client	Numéro de dossier	Pièce ou local
CAISSE NATIONALE MILITAIRE DE SECURITE SOCIALE	13-02-011293	couloir
Matériau	Date de prélèvement	Nom de l'opérateur
Isolant	18/02/2013	PETIPA DOMINIQUE

Gaine machinerie

Matériau jaune fibreux homogène avec couches aluminium et couche fibreuse noire

Fraction Analysée	Technique analytique et date d'analyse	Résultat	Type d'amiante	Nbre de Prépa.
Matériau jaune fibreux homogène avec couches aluminium et couche fibreuse noire	MOLP le 04/03/2013	Amiante non détecté	---	2

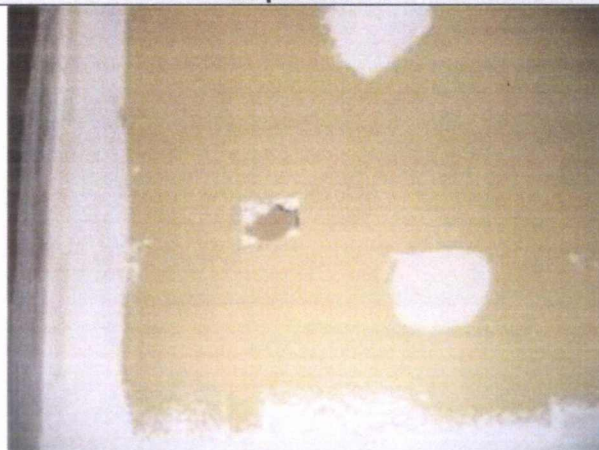
PRELEVEMENT : P002

Nom du client	Numéro de dossier	Pièce ou local
CAISSE NATIONALE MILITAIRE DE SECURITE SOCIALE	13-02-011293	couloir
Matériau	Date de prélèvement	Nom de l'opérateur
Placoplâtre	18/02/2013	PETIPA DOMINIQUE

Mur

Plaque de plâtre blanc avec couche cartonnée

Fraction Analyisée	Technique analytique et date d'analyse	Résultat	Type d'amiante	Nbre de Prépa.
Plaque de plâtre blanc avec couche cartonnée	META le 05/03/2013	Amiante non détecté	---	2

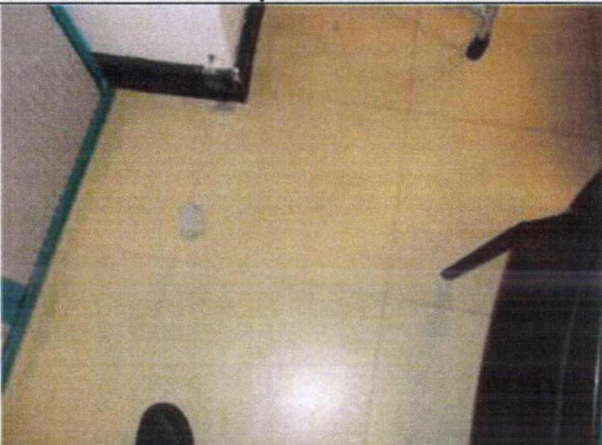
PRELEVEMENT : P003

Nom du client	Numéro de dossier	Pièce ou local
CAISSE NATIONALE MILITAIRE DE SECURITE SOCIALE	13-02-011293	salle B 050
Matériau	Date de prélèvement	Nom de l'opérateur
Dalles de sol + colle jaune + ragréage	18/02/2013	PETIPA DOMINIQUE
Localisation		
Sol		
Emplacement

Revêtement souple beige avec colle plastique jaune et ragréage rose et peinture

Fraction Analyisée	Technique analytique et date d'analyse	Résultat	Type d'amiante	Nbre de Prépa.
Revêtement souple beige avec colle plastique jaune et ragréage rose et peinture	META le 04-03-2013	Amiante non détecté	---	1

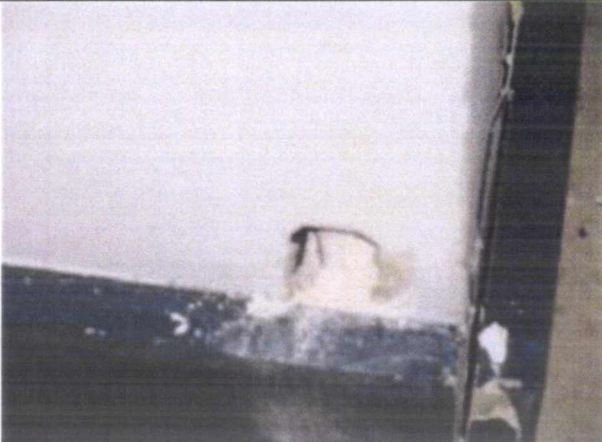
PRELEVEMENT : P004

Nom du client	Numéro de dossier	Pièce ou local
CAISSE NATIONALE MILITAIRE DE SECURITE SOCIALE	13-02-011293	salle B 050
Matériau	Date de prélèvement	Nom de l'opérateur
Placoplâtre	18/02/2013	PETIPA DOMINIQUE
Localisation		
Poteau		
Emplacement

Plaque de plâtre blanc avec couche cartonnée

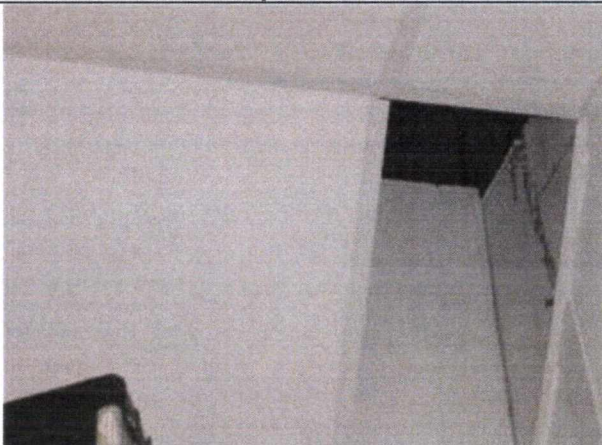
PRELEVEMENT : P005

Nom du client	Numéro de dossier	Pièce ou local
CAISSE NATIONALE MILITAIRE DE SECURITE SOCIALE	13-02-011293	salle B 050
Matériau	Date de prélèvement	Nom de l'opérateur
Panneaux de faux - plafond	18/02/2013	PETIPA DOMINIQUE
Localisation		
Faux-plafond		
Emplacement

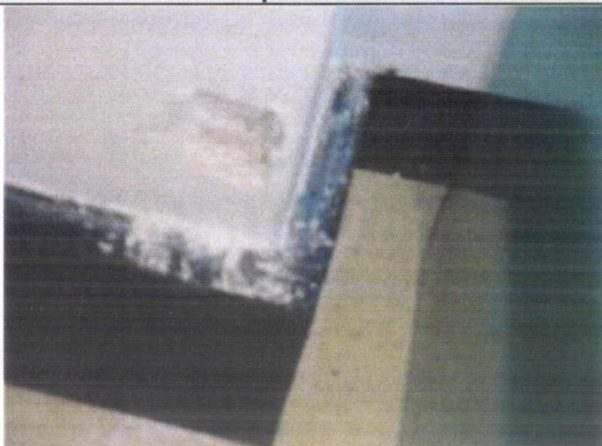
PRELEVEMENT : P006

Nom du client	Numéro de dossier	Pièce ou local
CAISSE NATIONALE MILITAIRE DE SECURITE SOCIALE	13-02-011293	salle B 050
Matériau	Date de prélèvement	Nom de l'opérateur
Placoplâtre - Enduit	18/02/2013	PETIPA DOMINIQUE
Localisation		
Poteau		
Emplacement

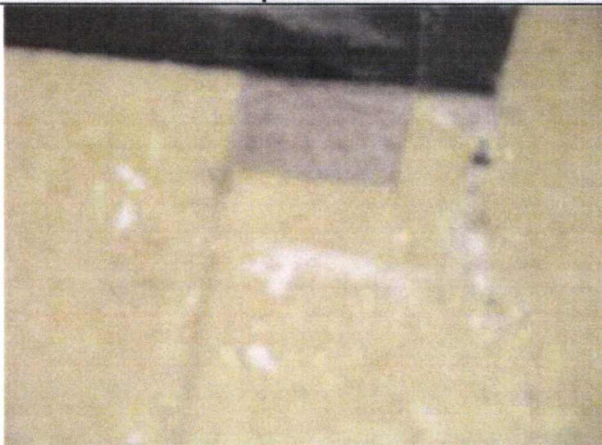
PRELEVEMENT : P007		
Nom du client	Numéro de dossier	Pièce ou local
CAISSE NATIONALE MILITAIRE DE SECURITE SOCIALE	13-02-011293	salle B 050
Matériau	Date de prélèvement	Nom de l'opérateur
Colle de carrelage + ragréage	18/02/2013	PETIPA DOMINIQUE
Localisation		
Sol		
Emplacement

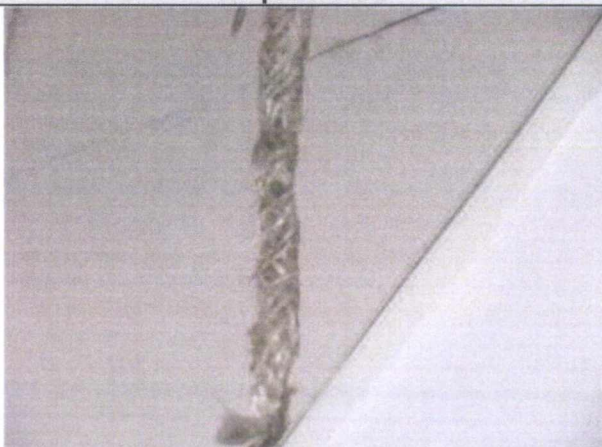
PRELEVEMENT : P008		
Nom du client	Numéro de dossier	Pièce ou local
CAISSE NATIONALE MILITAIRE DE SECURITE SOCIALE	13-02-011293	salle B 050
Matériau	Date de prélèvement	Nom de l'opérateur
Tresses	18/02/2013	PETIPA DOMINIQUE
Localisation		
Poteau		
Emplacement
