REPERAGE DES MATERIAUX ET PRODUITS
CONTENANT DE L'AMIANTE
AVANT DEMOLITION PARTIELLE
D'UN IMMEUBLE BÂTI

RAPPORT N°6196244-001-1

BATIMENT BRUN
Terrasse Végétale
247, avenue Jacques CARTIER
83000 TOULON

Date d'intervention : 30/01/2012
N° D'AFFAIRE : 31026685.1
RAPPORT ETABLI LE : 31/01/2012.

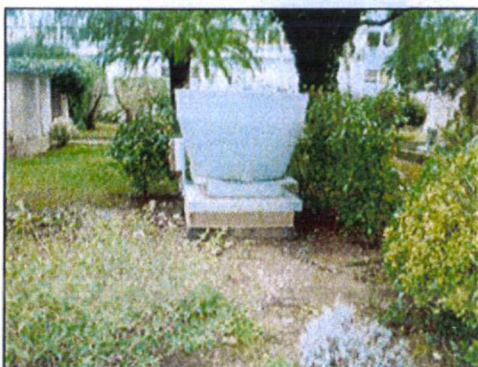
Visuels sur cafétéria terrasse avec tour de ventilation.

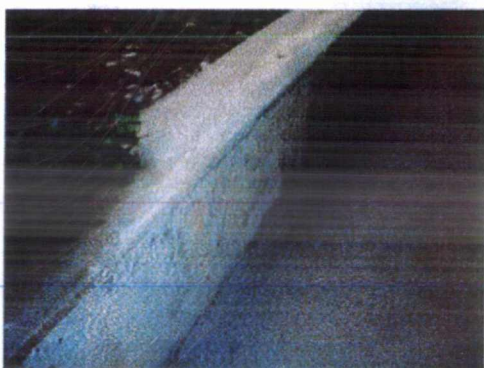
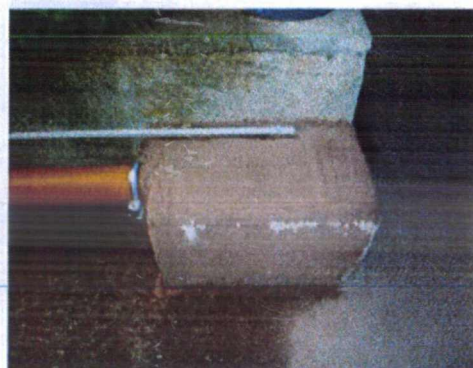
Visuels sur matériaux prélevés : Pas d'amiante observé dans les échantillons.

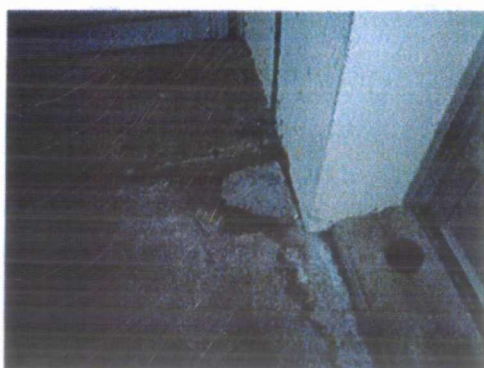
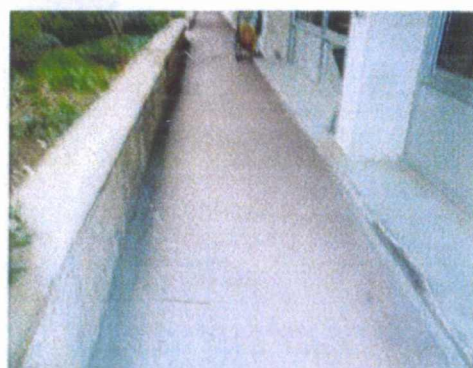
Visuels sur matériaux prélevés : Pas d'amiante observé dans les échantillons.

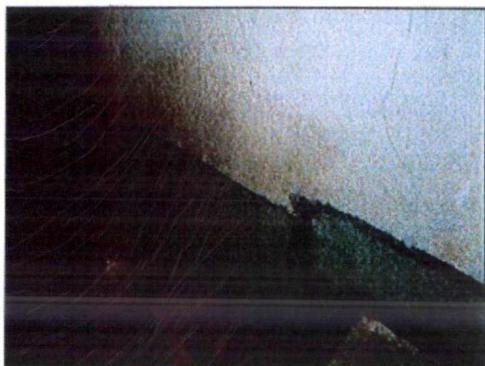
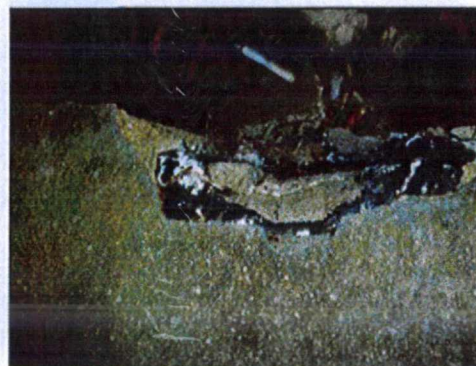
Visuels sur étanchéités prélevées (tour + muret) : Pas d'amiante observé.

La terrasse étant recouverte de terre il est impératif d'effectuer une visite complémentaire afin de pouvoir prélever les étanchéités bitumineuses de la terrasse. Par ailleurs il n'est pas exclu que cette terre recouvre des Tuyau amianté ciment d'écoulement d'eau. Le terrassement devra être effectué avec le plus grand soin afin de ne pas altérer ces éventuels produits. Un repérage devra être effectué une fois cette terre retirée.

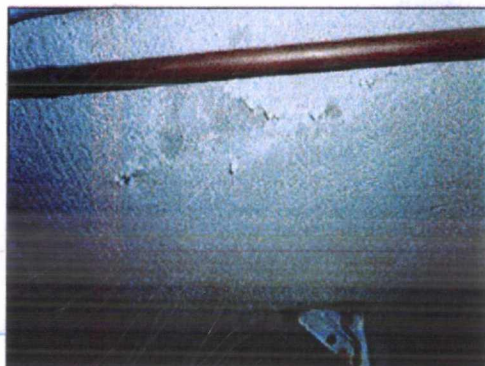
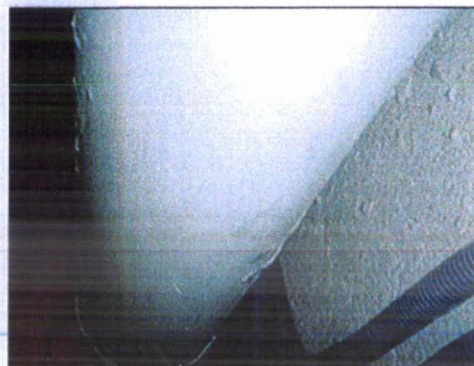
Visuels sur matériaux prélevés : Pas d'amiante observé.

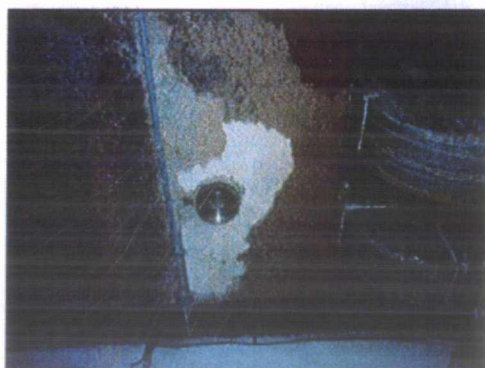
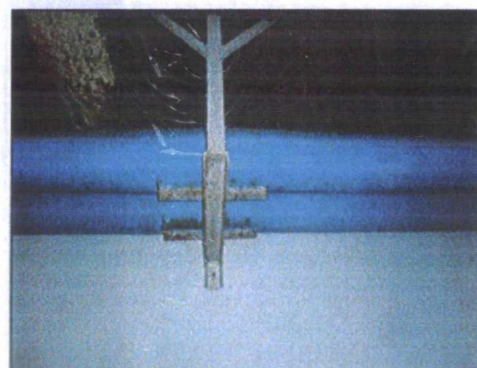
Visuels sur matériaux prélevés : Pas d'amiante observé.

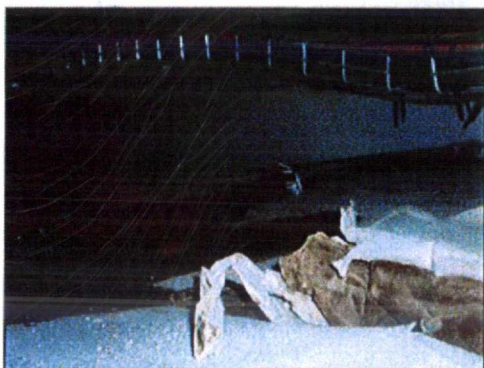
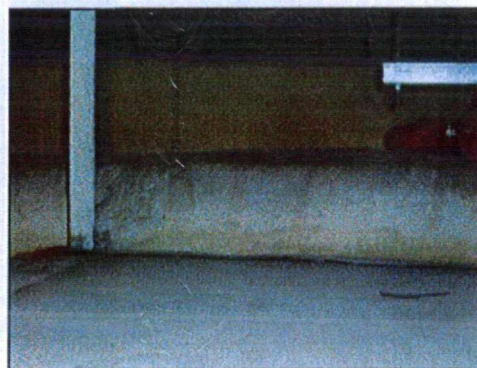
Visuels sur matériaux prélevés : Pas d'amiante observé
