Dossier de diagnostics techniques

Rapport de mission de repérage des matériaux et produits contenant de l'amiante avant réalisation de travaux

Référence AMITRAV-D3865162-2001 3 juillet 2020

Type de bien	Autre
Nom	CNMSS BATIMENT BRUN
Adresse	247 AVENUE JACQUES CARTIER 83000 TOULON
Étage	Niveau 4
Nature du bâtiment	administratif
Année de construction	NC
Propriété de	CAISSE NATIONALE MILITAIRE — DE SECURITE SOCIALE 247 Av. Jacques Cartier 83090 TOULON CEDEX 9

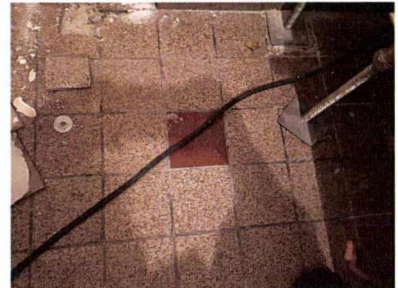
Prélèvement P001
Pièce RDC - B444
Localisation Sol
Matériaux Colles et joints de carrelage, Ragréages
Date 3 juillet 2020
Résultat Absence d'amiante
Commentaire

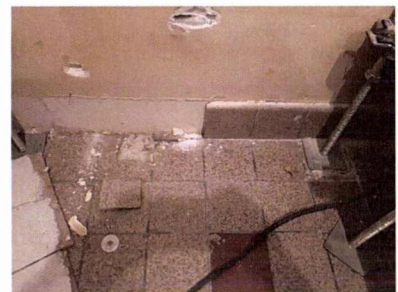
Localisation	Élément	Matériaux ou produits	Réf. Prél.
RDC > B401	Plinthe	Colles et joints de carrelage ou de faïence	(ZPSO) P002
RDC > B405	Plinthe	Colles et joints de carrelage ou de faïence	(ZPSO) P002
RDC > B438	Plinthe	Colles et joints de carrelage ou de faïence	(ZPSO) P002
RDC > B440	Plinthe	Colles et joints de carrelage ou de faïence	(ZPSO) P002
RDC > B444	Plinthe	Colles et joints de carrelage ou de faïence	P002
RDC > Dégagement	Plinthe	Colles et joints de carrelage ou de faïence	(ZPSO) P002

Prélèvement P002
Pièce RDC - B444
Localisation Plinthe
Matériaux Colles et joints de carrelage ou de faïence
Date 3 juillet 2020
Résultat Présence d'amiante
Commentaire

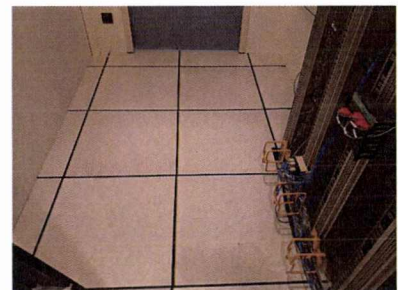
Prélèvement P003
Pièce RDC - B444
Localisation plancher technique
Matériaux Résine
Date 3 juillet 2020
Résultat Absence d'amiante
Commentaire

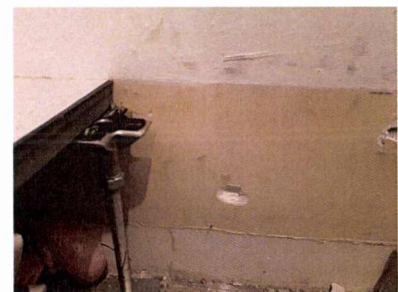
Prélèvement P004
Pièce RDC - B444
Localisation Tous les murs
Matériaux Enduits à base de plâtre projetés, lissés ou talochés
Date 3 juillet 2020
Résultat Absence d'amiante
Commentaire

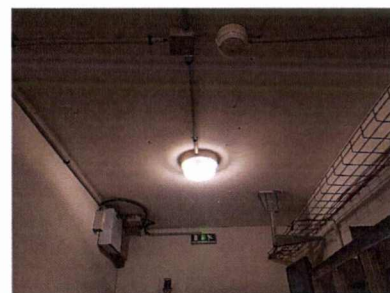
Prélèvement P005
Pièce RDC - B444
Localisation Plafond
Matériaux Enduits à base de plâtre ou ciment projetés, lissés ou talochés
Date 3 juillet 2020
Résultat Absence d'amiante
Commentaire

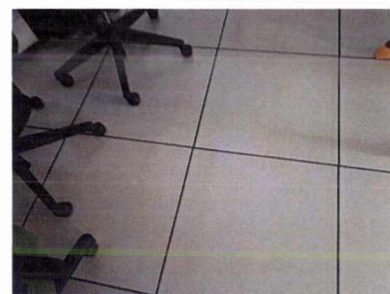
Prélèvement P006
Pièce RDC - B440
Localisation Plancher technique
Matériaux Terre cuite
Date 3 juillet 2020
Résultat Absence d'amiante
Commentaire

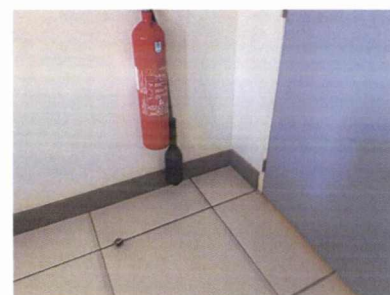
Prélèvement P007
Pièce RDC - B440
Localisation Plinthe bois
Matériaux Bois Colle
Date 3 juillet 2020
Résultat Absence d'amiante
Commentaire

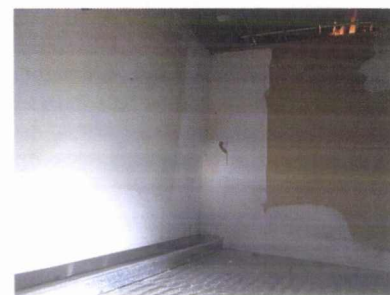
Prélèvement P008
Pièce RDC - B440
Localisation Tous les murs
Matériaux Enduits à base de plâtre projetés, lissés ou talochés
Date 3 juillet 2020
Résultat Absence d'amiante
Commentaire

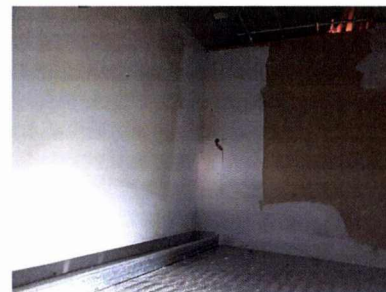
Prélèvement P009
Pièce RDC - B440
Localisation cloisons
Matériaux Bandes calicot
Date 3 juillet 2020
Résultat Absence d'amiante
Commentaire

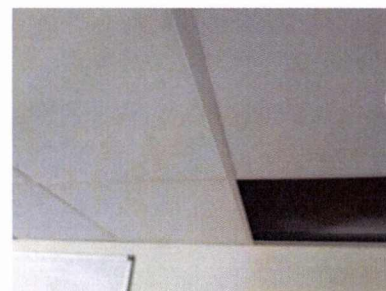
Prélèvement P010
Pièce RDC - B440
Localisation Plafond
Matériaux Panneaux et plaques
Date 3 juillet 2020
Résultat Absence d'amiante
Commentaire

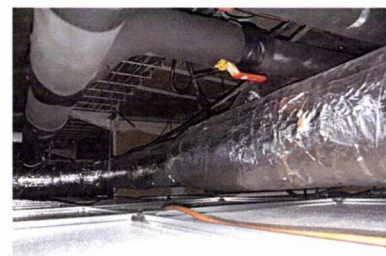
Prélèvement P011
Pièce RDC - B440
Localisation conduit
Matériaux Carolifuges (tresses, coquilles, matelas...) noir
Date 3 juillet 2020
Résultat Absence d'amiante
Commentaire

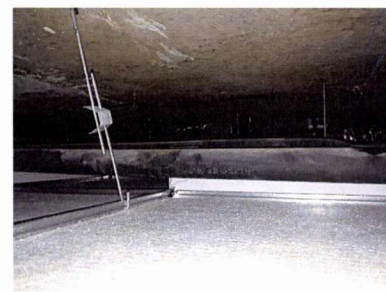
Prélèvement P012
Pièce RDC - B440
Localisation conduit
Matériaux Carolifuges (tresses, coquilles, matelas...), Laine minérale
Date 3 juillet 2020
Résultat Absence d'amiante
Commentaire

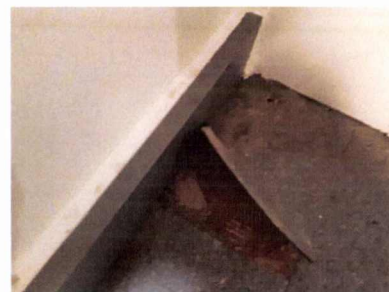
Prélèvement P013
Pièce RDC - B438
Localisation Sol
Matériaux Colles bitumineuses, Ragréages, Sol PVC
Date 3 juillet 2020
Résultat Absence d'amiante
Commentaire

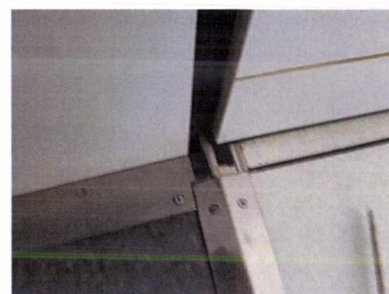
Prélèvement P014
Pièce RDC - Dégagement
Localisation rampe
Matériaux Nez de marche
Date 3 juillet 2020
Résultat Absence d'amiante
Commentaire
