CETE Apave Sudeurope AGENCE DE TOULON Immeuble le Coudon 245, avenue de l'université 83160 LA VALETTE DU VAR Tél. : 04 94.00.12.30	CAISSE NATIONALE MILITAIRE DE SECURITE SOCIALE 247, avenue Jacques CARTIER 83090 TOULON CEDEX 9
Affaire suivie par : M Philippe REYNIER Contrat/Mission n : 30753481	Toulon, le 04/05/2010
CONFIDENTIEL RAPPORT AMIANTE REPERAGE DES MATERIAUX ET PRODUITS CONTENANT DE L'AMIANTE AVANT DEMOLITION DE PARTIES D'IMMEUBLE SUIVANT L'ARTICLE R 1334.27 DU CODE DE LA SANTE PUBLIQUE ET L'ARRETE DU 2 JANVIER 2002 DANS LE CADRE DE LA PROTECTION DE LA POPULATION CONTRE LES RISQUES SANITAIRES LIES A UNE EXPOSITION A L'AMIANTE DANS LES IMMEUBLES BATIS

TERRASSE COURSIVE GUIRAMAND "BATIMENT BRUN"
 247, AVENUE JACQUES CARTIER
 83000 TOULON

Notre intervention a pour but le repérage des matériaux et produits contenant de l'amiante avant démolition des parties de l'immeuble dans le cadre des travaux mentionnés ci-après.

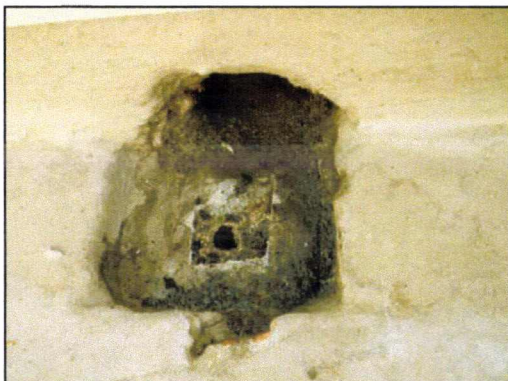
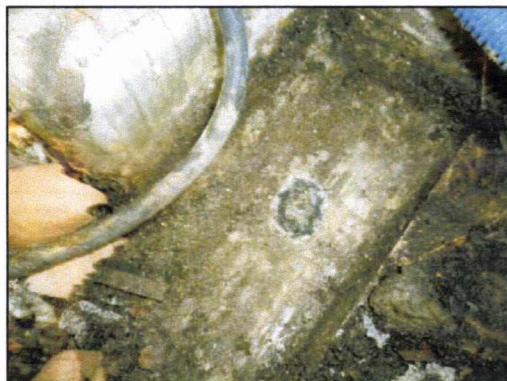
<u>Localisation</u>	<u>Désignation du matériau ou produit</u>	<u>Conclusion</u>
Terrasse 6° étage	Matériau bitumineux d'étanchéité sous terrasse 7*22 bordaux	Pas d'amiante observé dans l'échantillon
Terrasse 6° étage	Matériau bitumineux d'étanchéité sous terrasse 30x30 bleuté	Pas d'amiante observé dans l'échantillon
Terrasse 6° étage	Joint de dilatation mural	Pas d'amiante observé dans l'échantillon
Terrasse 5° étage	Matériau bitumineux d'étanchéité Sous gravier	Pas d'amiante observé dans l'échantillon
Terrasse 5° étage	Matériau bitumineux d'étanchéité Sur remontée de tuyaux	Pas d'amiante observé dans l'échantillon

Visuels sur étanchéités des terrasses du 6° étage prélevées ne contenant pas d'amiante.

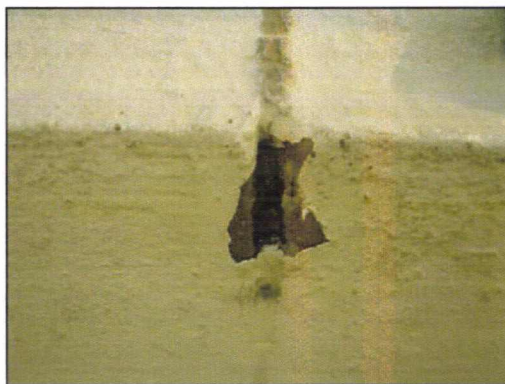
Visuel sur joint de dilatation ne contenant pas d'amiante

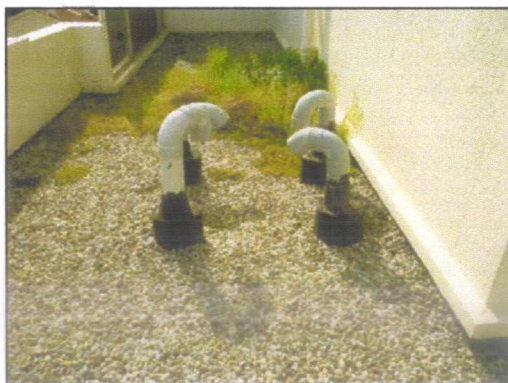
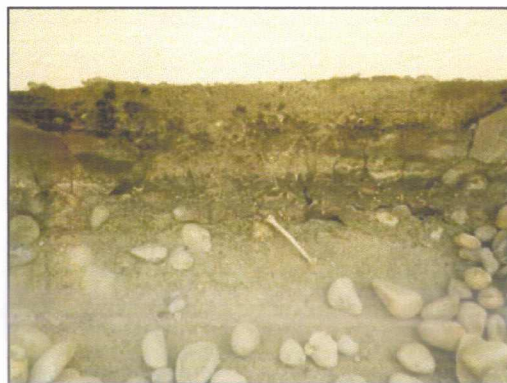
Visuels sur terrasse du 5°étage avec sable et graviers sur étanchéité ne contenant pas d'amiante.
