DOSSIER TECHNIQUE AMIANTE

Rapport N° 721695 établi le 29/11/2019

**Immeuble de bureaux
BATIMENT BRUN
247 Avenue JEAN CARTIER
83000 TOULON**

Dossier Technique Amiante	N° : 721695 29/11/2019
Immeuble bâti concerné :	BATIMENT BRUN 247 Avenue JEAN CARTIER - 83000 TOULON

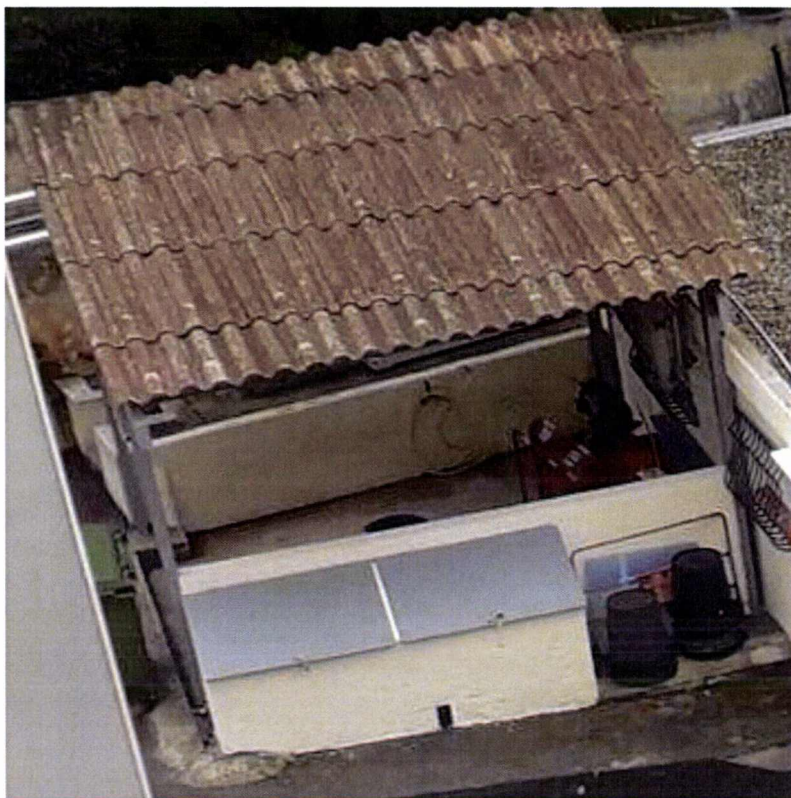
Préau atelier 1 (Enveloppe extérieure) - Toit - Plaques ondulées fibrociment

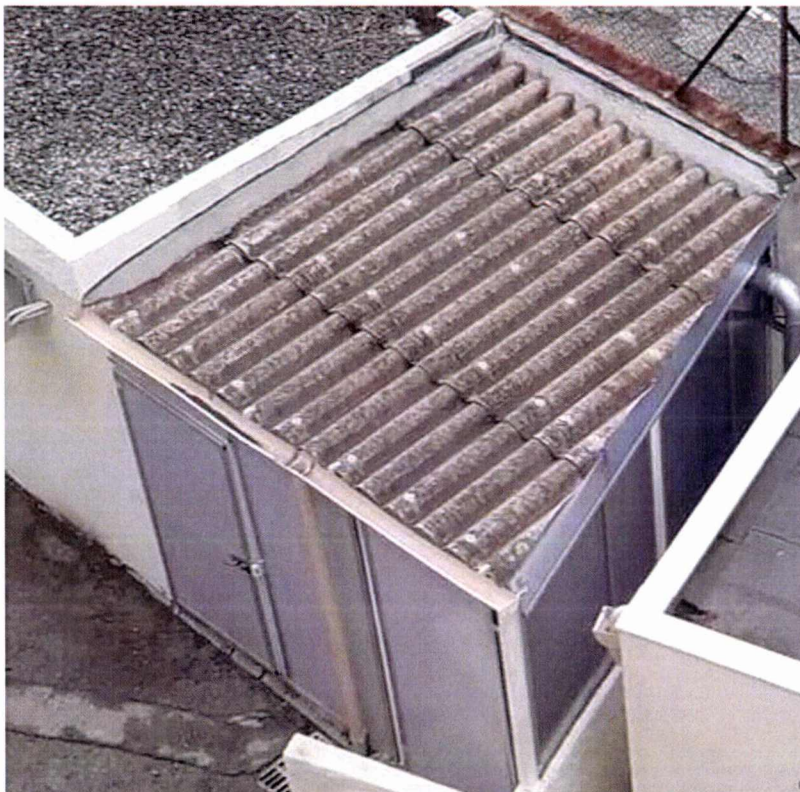
Atelier 2 (Enveloppe extérieure) - Toit - Plaques ondulées fibrociment

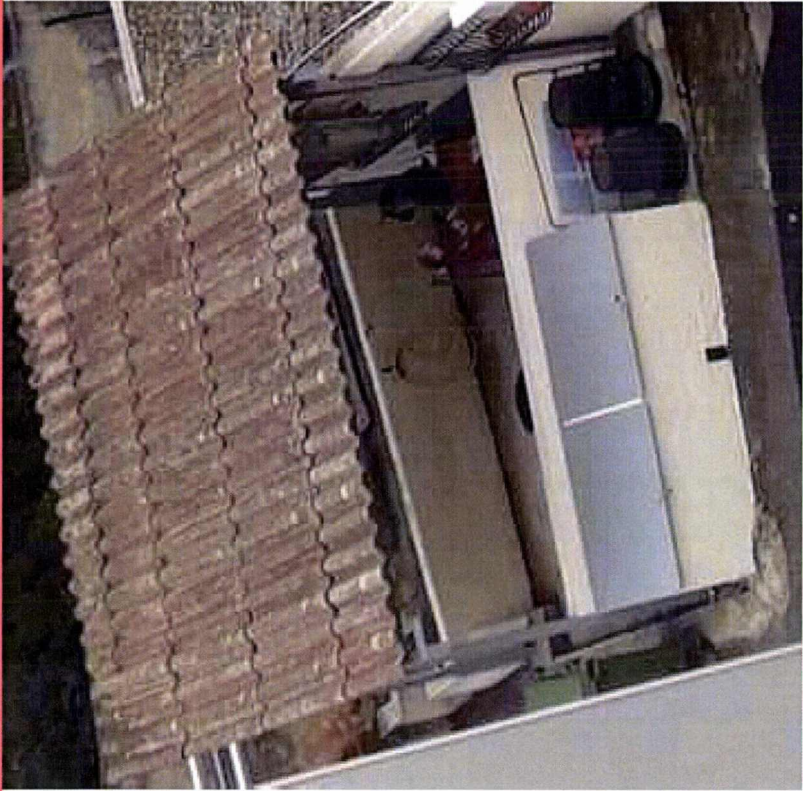
MATERIAU RECONNU VISUELLEMENT	
Pièce ou Local	Préau atelier 1 (Enveloppe extérieure)
Composant de la construction	Toit
Partie du composant	Plaques ondulées fibrociment
Présence d'amiante	Oui
Plan N°	/

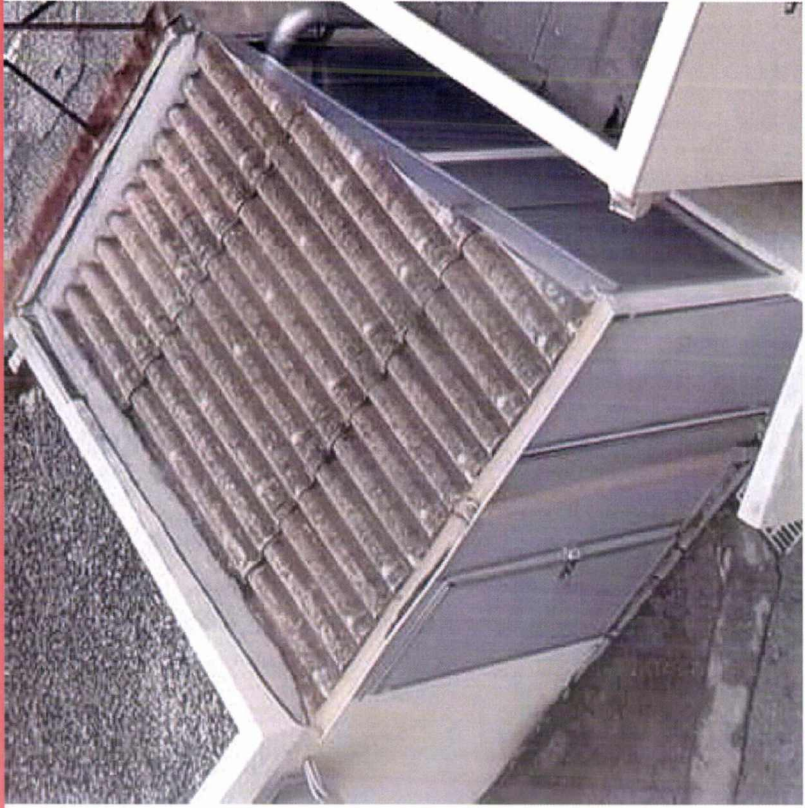
Pièce ou Local	Atelier 2 (Enveloppe extérieure)
Composant de la construction	Toit
Partie du composant	Plaques ondulées fibrociment
Présence d'amiante	Oui
Plan N°	/

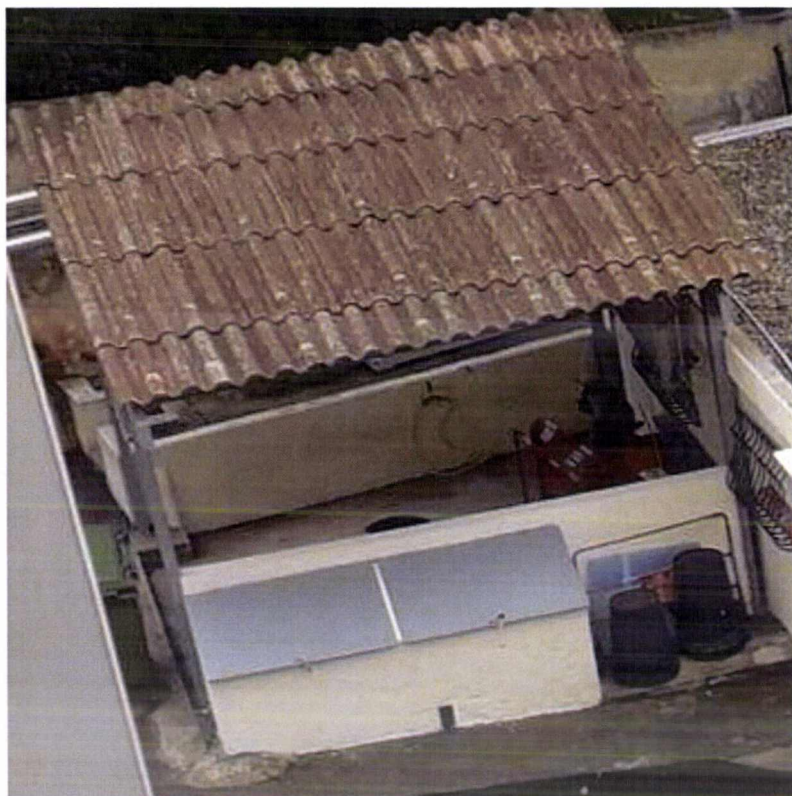
Préau atelier 1 (Enveloppe extérieure) - Toit - Plaques ondulées fibrociment

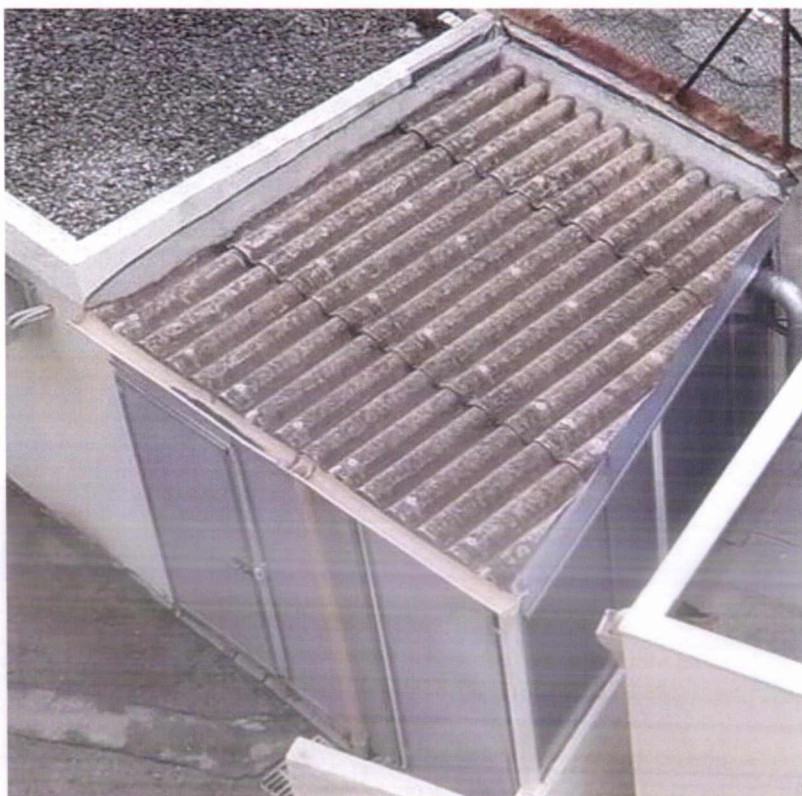
Atelier 2 (Enveloppe extérieure) - Toit - Plaques ondulées fibrociment
