RAPPORT DE REPERAGE DES MATERIAUX ET PRODUITS CONTENANT DE L'AMIANTE A INTEGRER AU DOSSIER TECHNIQUE AMIANTE

ADRESSE DU BIEN	BATIMENT BRUN 247 Avenue JEAN CARTIER - 83000 TOULON		
TYPE DE BIEN	Immeuble de bureaux	REFERENCES CADASTRALES	220 ET 264
DESIGNATIONS DES LOTS	NC	DATE DU PERMIS DE CONSTRUIRE	1976
LOTS ANNEXES	Aucun lot annexe

Fait à **LA VALETTE DU VAR**,
le **29/11/2019**
Effectué par **Alain GUERIN**

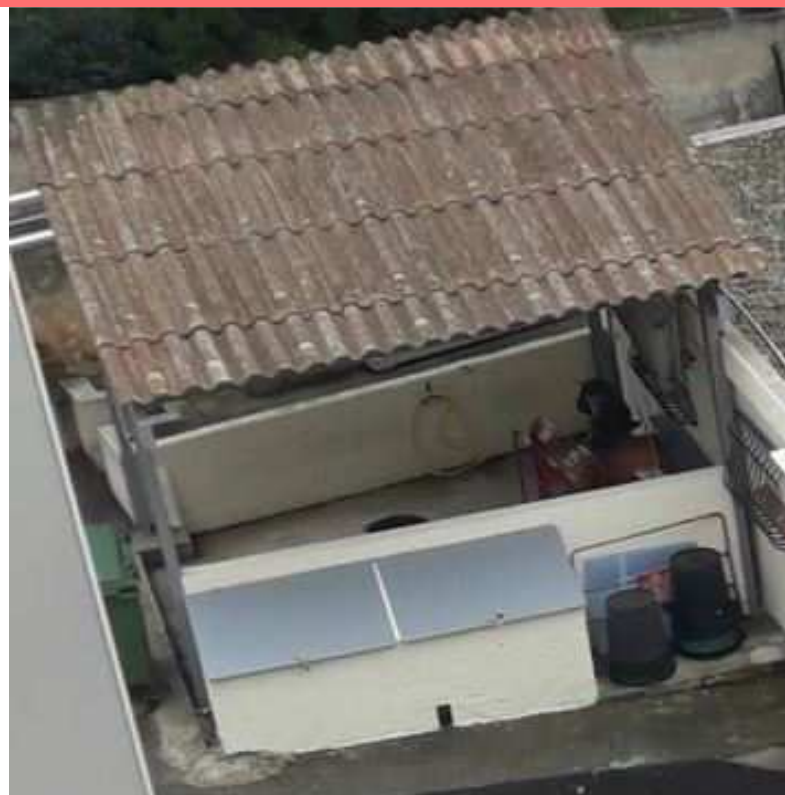
MATERIAU RECONNU VISUELLEMENT

Pièce ou Local	Préau atelier 1 (Enveloppe extérieure)
Composant de la construction	Toit
Partie du composant	Plaques ondulées fibrociment
Présence d'amiante	Oui
Plan N°	/

- Contrôler périodiquement que l'état de dégradation des matériaux et produits concernés ne s'aggrave pas et, le cas échéant, que leur protection demeure en bon état de conservation ;
- Rechercher, le cas échéant, les causes de dégradation et prendre les mesures appropriées pour les supprimer.

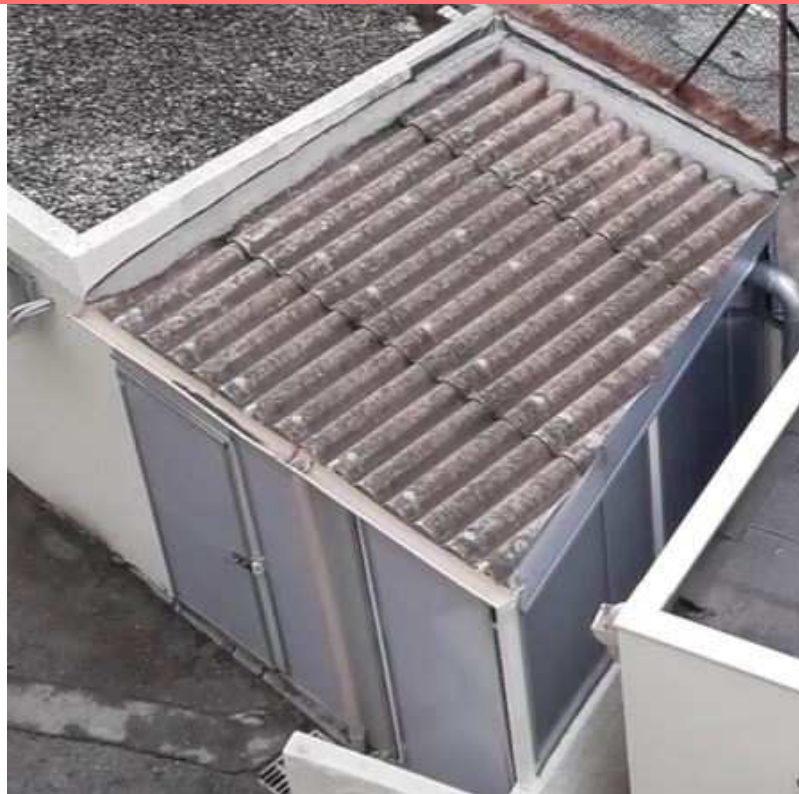
MATERIAU RECONNU VISUELLEMENT

Pièce ou Local	Atelier 2 (Enveloppe extérieure)
Composant de la construction	Toit
Partie du composant	Plaques ondulées fibrociment
Présence d'amiante	Oui
Plan N°	/

- Contrôler périodiquement que l'état de dégradation des matériaux et produits concernés ne s'aggrave pas et, le cas échéant, que leur protection demeure en bon état de conservation ;
- Rechercher, le cas échéant, les causes de dégradation et prendre les mesures appropriées pour les supprimer.
