## Rapport n°25.ANC.433.RA01

DIAGNOSTIC SOLIDITE PAR EXAMEN VISUEL

Diagnostic solidité par examen visuel et faisabilité des travaux prévus - Bâtiment 025 - Résidence AMIRAL COURBET - PLUM

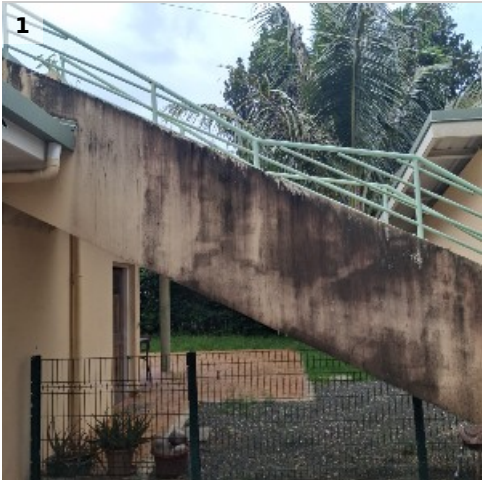
APAVE Controleur	Photo 1	20 mai 08h43
APAVE Controleur	Présence de mousses sur les murs de l'escalier. Prévoir le nettoyage des murs, traitement antifongique, remise en peinture et mise en place d'une couvertine en tête de murs	20 mai 12h43

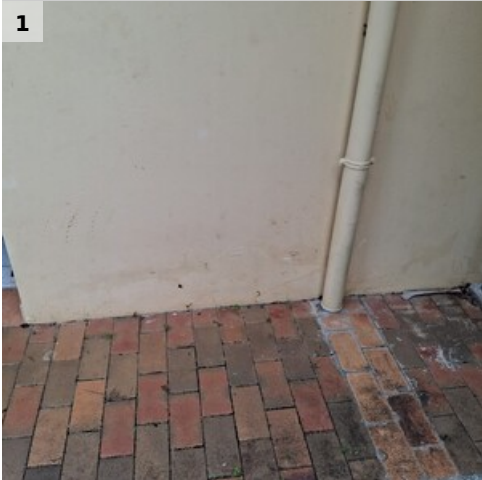
APAVE Controleur	Photo 1	20 mai 08h44
APAVE Controleur	Peinture qui se décolle en pied de murs avec, par endroit, présence de salpêtre. Ceci est dû à une remontée d'humidité en pied de murs.  Nous avons été informé que le bâtiment est fondé sur une couche de substitution sans drainage périphérique.  Nous vous recommandons de : - mettre en place un drainage périphérique au bâtiment afin de pouvoir évacuer les eaux pluviales prisonnière de la couche de substitution existante et éviter l'accumulation d'eau en pied de façade - traiter ponctuelle des pieds de murs par injection d'une résine d'étanchéité adaptée ou ouverture d'une tranchée au droit de la façade pour traitement des longrines avec enduit d'imperméabilisation	20 mai 08h44

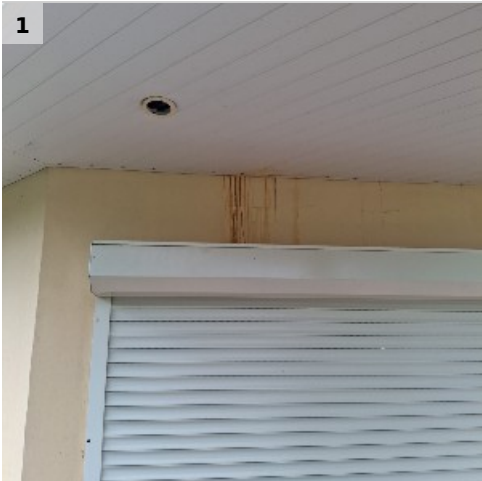
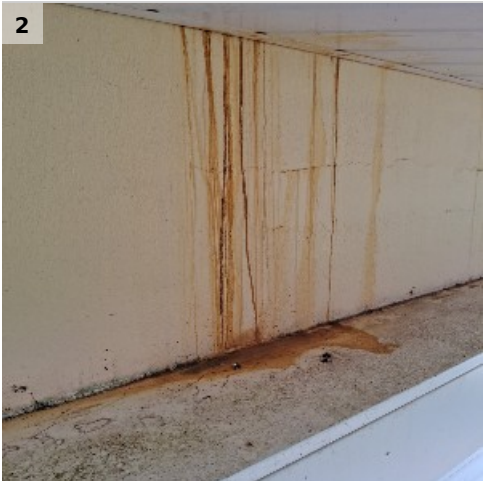
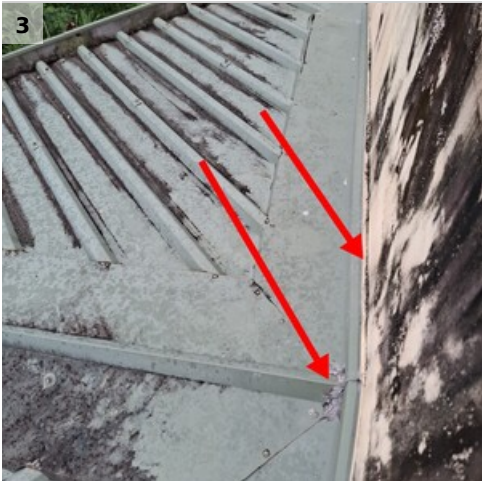
APAVE Controleur	Photo 1	20 mai 08h45
APAVE Controleur	Infiltration d'eau par la couverture au droit des accessoires engendrant une coulure de rouille visible. Lors du changement de la couverture, prévoir un contrôle et réfection ponctuelle au niveau de la charpente au droit de la coulure.	20 mai 08h45
APAVE Controleur	Photo 2	20 mai 08h54
APAVE Controleur	Photo 3	20 mai 09h04

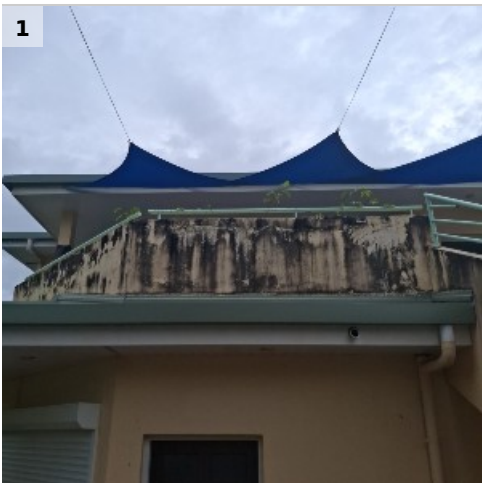
APAVE Controleur	Photo 1	20 mai 08h55
APAVE Controleur	Présence de mousses sur les murs. Prévoir le nettoyage des murs, traitement antifongique, remise en peinture et mise en place d'une couvertine en tête de murs	20 mai 08h56

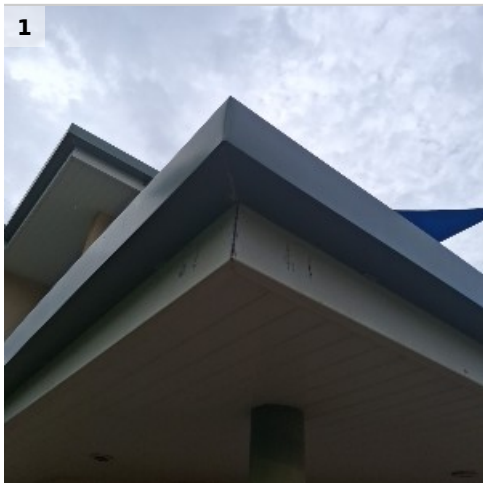
APAVE Controleur	Photo 1	20 mai 08h57
APAVE Controleur	Bandeaux métalliques : début de corrosion visible au niveau des soudures. Prévoir leur réfection à moyen terme pour pérenniser l'ouvrage.	20 mai 08h57

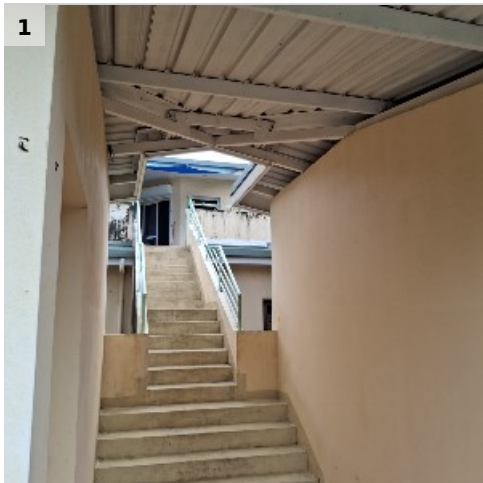
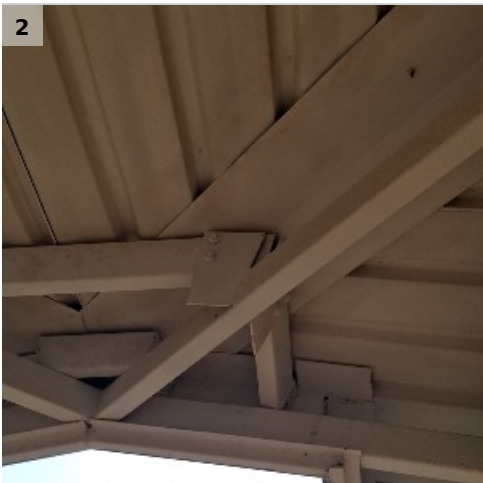
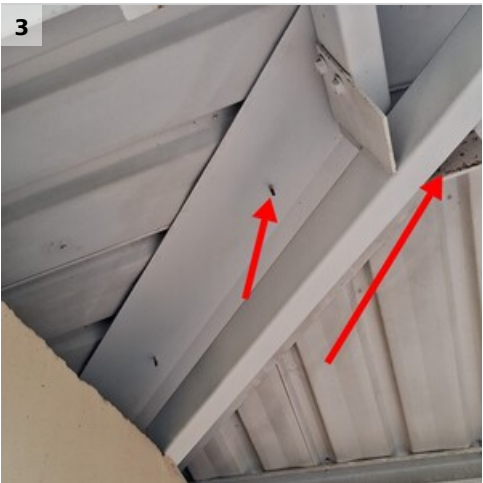
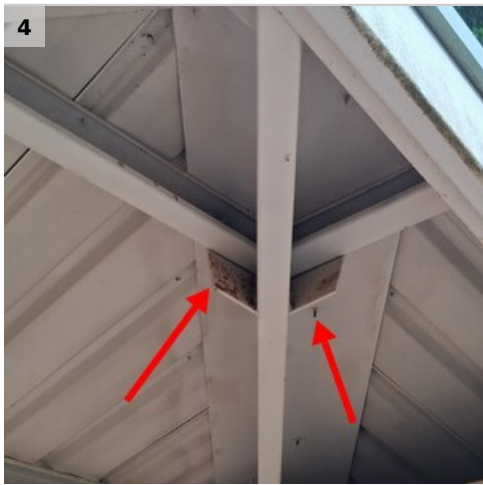
APAVE Controleur	Photo 1	20 mai 08h58
APAVE Controleur	Photo 2	20 mai 08h58
APAVE Controleur	Photo 3	20 mai 08h59
APAVE Controleur	Photo 4	20 mai 08h59
APAVE Controleur	Présence de visseries corrodées à remplacer à moyen terme et début corrosion des assemblages de la charpente sans gravité immédiate	20 mai 09h00

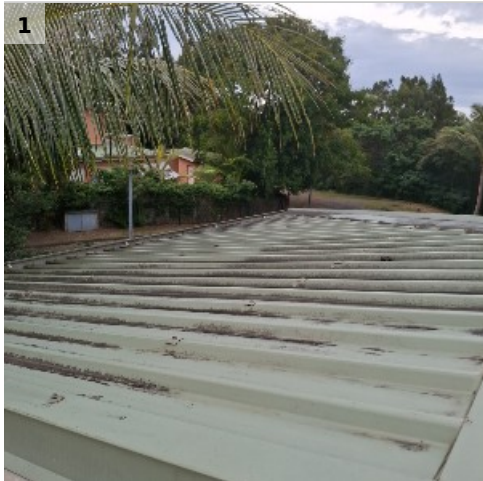
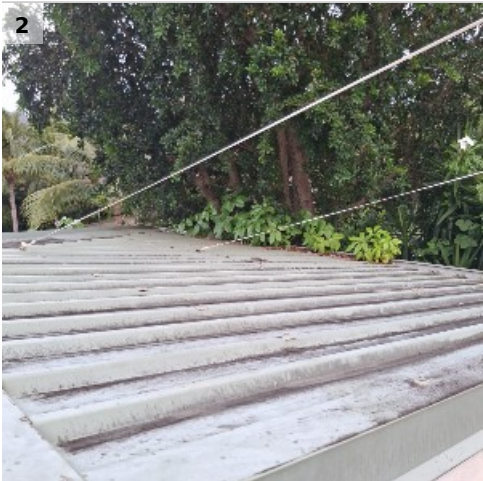
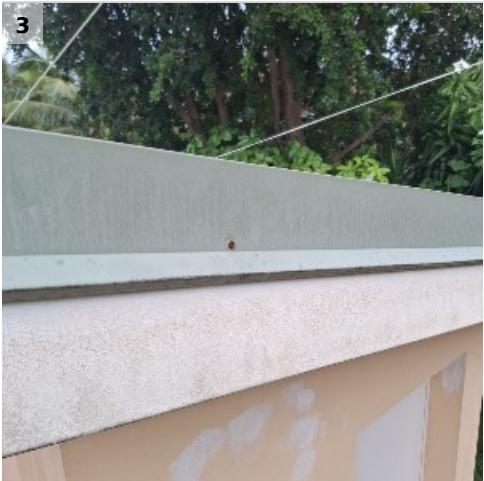
APAVE Controleur	Photo 1	20 mai 09h00
APAVE Controleur	Photo 2	20 mai 09h00
APAVE Controleur	Photo 3	20 mai 09h00
APAVE Controleur	Visseries corrodées à remplacer et végétation dans les gouttières à nettoyer. Malgré la présence de mousses, les tôles de couverture sont dans un bon état général.	20 mai 09h01

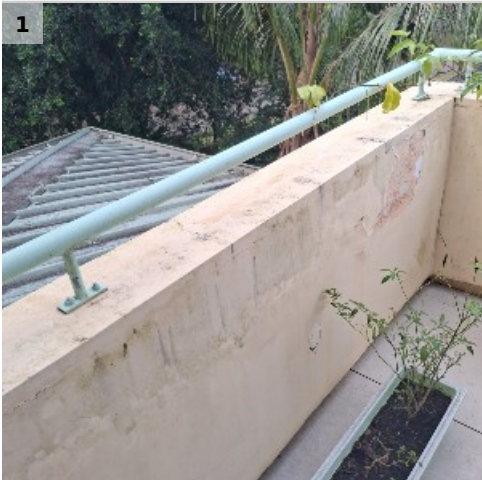
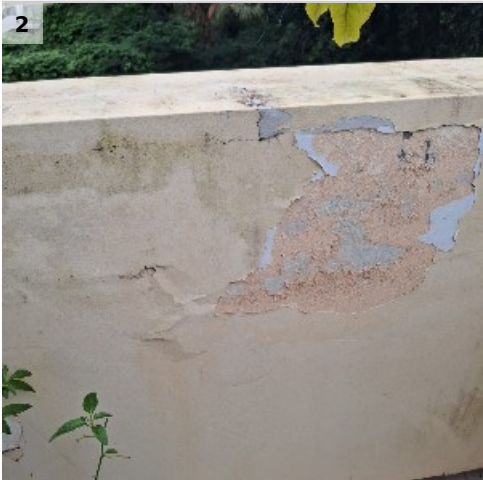
APAVE Controleur	Photo 1	20 mai 09h03
APAVE Controleur	Présence de plusieurs fissures sur les murs (acrotères) et peinture en mauvais état (décollement). Prévoir une reprise des fissures (ouverture et traitement adapté avec un mortier de réparation), nettoyage des surfaces, remise en peinture (type I3) et mise en place couvertines en tête de murs.	20 mai 09h03
APAVE Controleur	Photo 2	20 mai 09h07

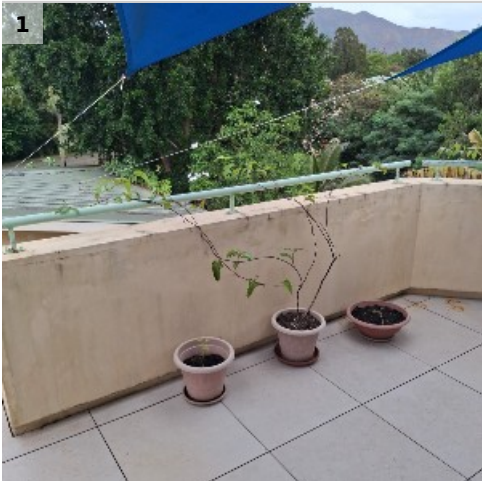
APAVE Controleur	Photo 1	20 mai 09h03
APAVE Controleur	Présence de plusieurs fissures sur les murs (acrotères) et peinture en mauvais état (décollement). Prévoir une reprise des fissures (ouverture et traitement adapté avec un mortier de réparation), nettoyage des surfaces, remise en peinture (type I3) et mise en place couvertines en tête de murs.	20 mai 09h03

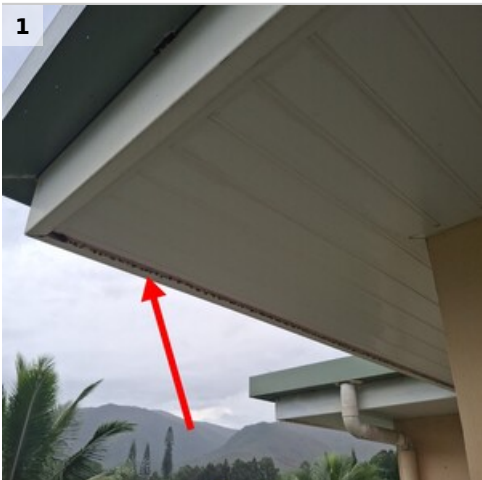
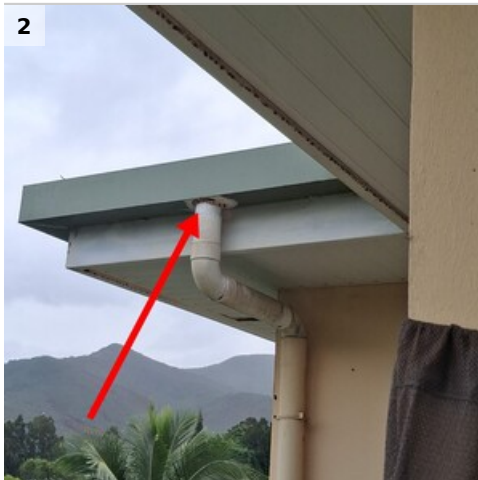
Présence d'un bandeau métallique corrodé en sous face.  
Il nous a été informé qu'il était prévu une réfection des sous forgets et bandeaux métalliques. En effet, au vu l'état des bandeaux, nous vous recommandons à minima une réfection ponctuelle de ceux-ci.  
Nous avons noté de la corrosion au niveau des entrées d'eau des gouttières engendrant des fuites localisées à ce niveau.

Au vu de la végétation avoisinante et du manque d'entretien en toiture, des phénomènes de corrosion accentués au niveau des gouttières peuvent apparaître.  
Nous le verrons par la suite lors de l'examen de la couverture, nous vous recommandons le remplacement de la couverture, des accessoires et des gouttières.

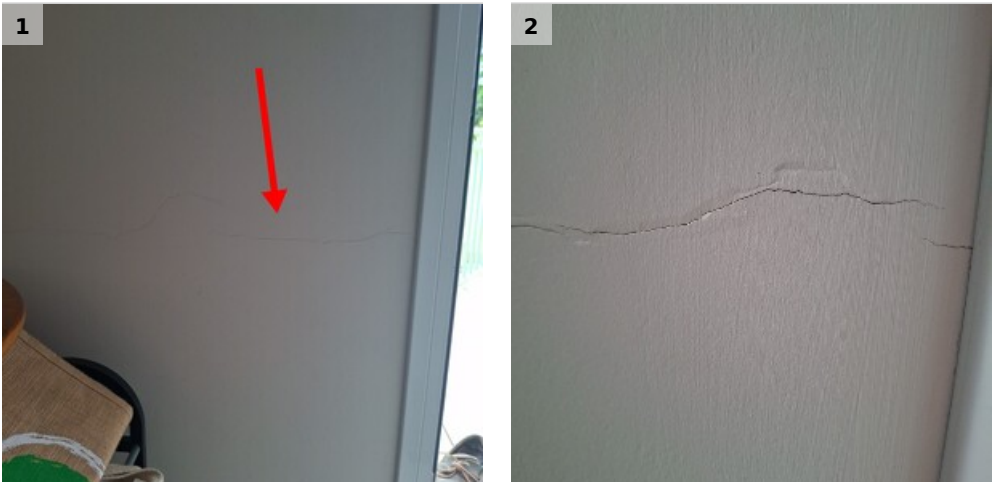
APAVE Controleur	Photo 1	20 mai 09h09
APAVE Controleur	Photo 2	20 mai 09h09
APAVE Controleur	Fissure de moins d'1mm d'ouverture horizontale. Sans désordre structurel particulier à ce stade mais à reprendre pour pérenniser l'ouvrage et éviter une infiltration d'eau à moyen terme.	20 mai 09h10

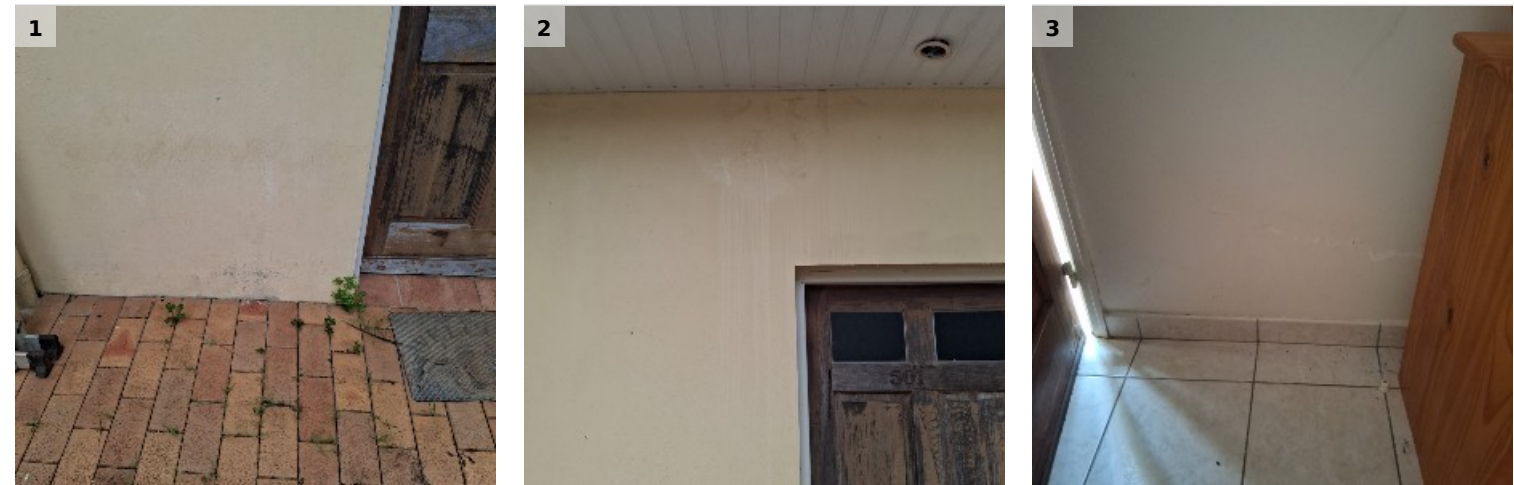
APAVE Controleur	Photo 1	20 mai 09h26
APAVE Controleur	Photo 2	20 mai 09h27
APAVE Controleur	Peinture qui se décolle en pied de murs avec, par endroit, présence de salpêtre. Ceci est dû à une remontée d'humidité en pied de murs.  Comme vu précédemment, nous vous recommandons de : - mettre en place un drainage périphérique au bâtiment afin de pouvoir évacuer les eaux pluviales prisonnières de la couche de substitution existante et éviter l'accumulation d'eau en pied de façade - traiter ponctuelle des pieds de murs par injection d'une résine d'étanchéité adaptée ou ouverture d'une tranchée au droit de la façade pour traitement des longrines avec enduit d'imperméabilisation	20 mai 09h27

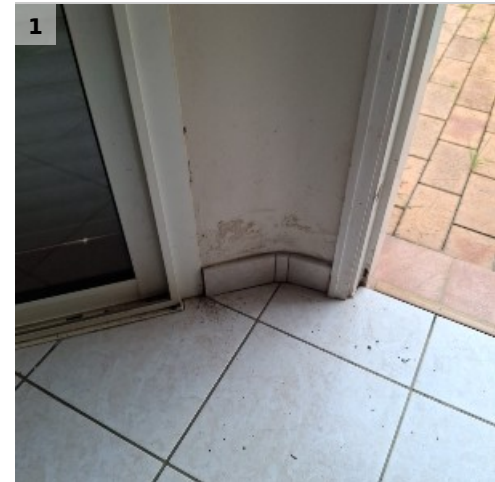
APAVE Controleur	Photo 1	20 mai 09h30
APAVE Controleur	Remontée capillaire en pied de mur. Idem que précédemment.	20 mai 13h54

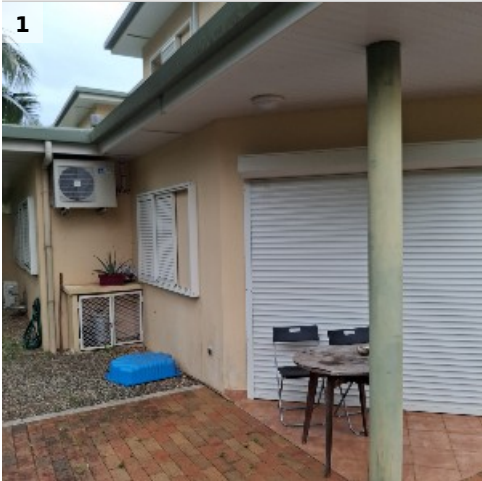
APAVE Controleur	Photo 1	20 mai 09h35
APAVE Controleur	Absence de désordre apparent des murs de façade extérieurs. L'intérieur du logement n'a pas été inspecté car les locataires étaient absents.	20 mai 09h35

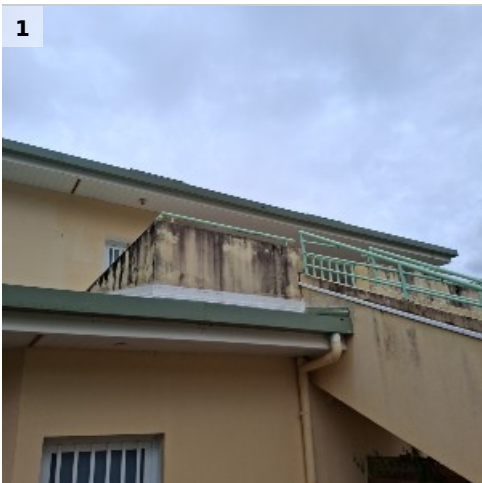
APAVE Controleur	Photo 1	20 mai 09h36
APAVE Controleur	Présence de mousses sur les murs de la terrasse. Prévoir le nettoyage des murs, traitement antifongique, remise en peinture et mise en place d'une couvertine en tête de murs	20 mai 13h58

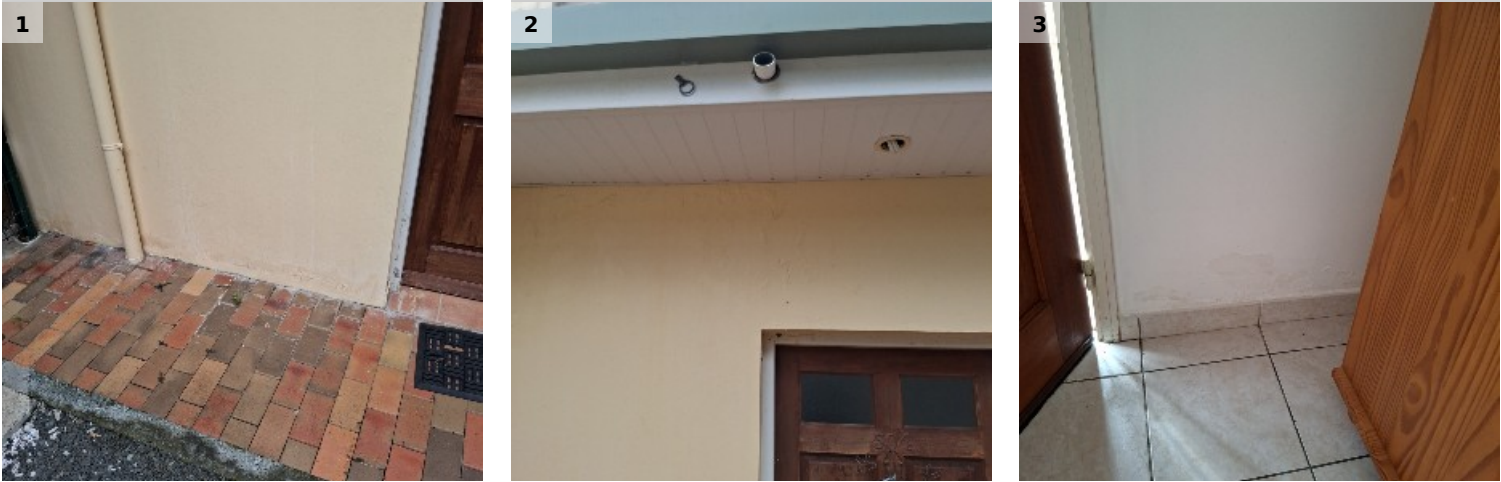
APAVE Controleur	Photo 1	20 mai 09h47
APAVE Controleur	Photo 2	20 mai 09h47
APAVE Controleur	Peinture qui se décolle en pied de murs avec, par endroit, présence de salpêtre. Ceci est dû à une remontée d'humidité en pied de murs. Même recommandation que précédemment.  Nous avons noté également de la peinture qui se décolle en tête de mur du à une infiltration d'eau. Au vu de la configuration sur site, cette infiltration peut être due soit à un défaut du joint de l'accessoire à la jonction couverture/mur soit à une fuite de la barbacane au dessus. Cela pourra être confirmé lors de la dépose du sous-forget. Lors de la dépose des dalles sur plots au dessus au niveau du barbacane, la barbacane semble être dévoyé vers la descente d'eau pluviale. L'étanchéité de la barbacane sera à vérifier en cours de travaux.	20 mai 09h47

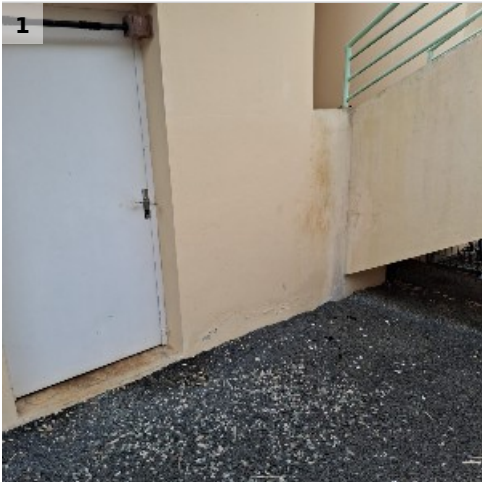
APAVE Controleur	Photo 1	20 mai 09h48
APAVE Controleur	Peinture qui se décolle en pied de murs avec, par endroit, présence de salpêtre. Ceci est dû à une remontée d'humidité en pied de murs. Même recommandations que précédemment.	20 mai 09h48

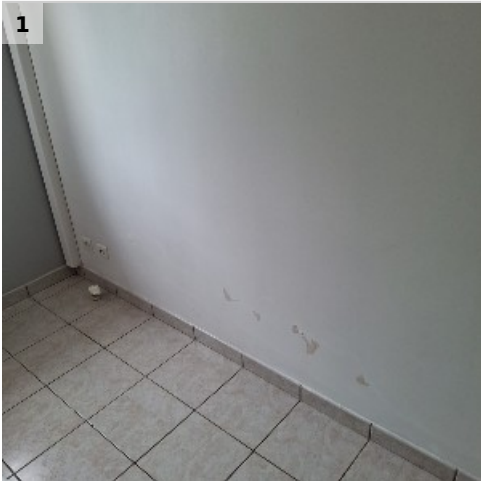
APAVE Controleur                      Photo 1  
APAVE Controleur                      Nous constatons de la remontée capillaire sur un mur intérieur.  
En mettant en œuvre les recommandations précédentes (drainage + traitement pieds de mur de façade), le problème devrait être réglé.

A noter que cela peut être également du à une fuite d'une canalisation dans la dalle ou enterrée. Toutefois, lors de notre visite, le logement était habité et le mur était sec donc nous excluons cette hypothèse.

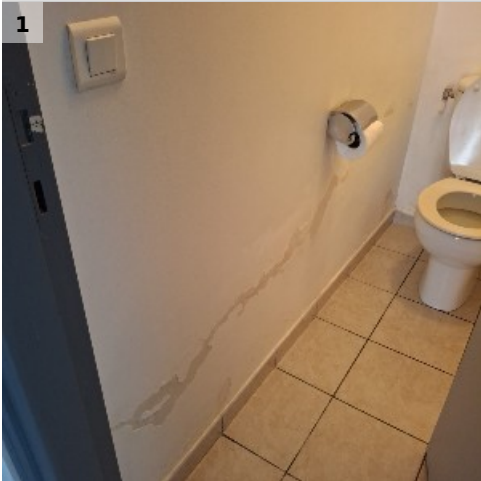
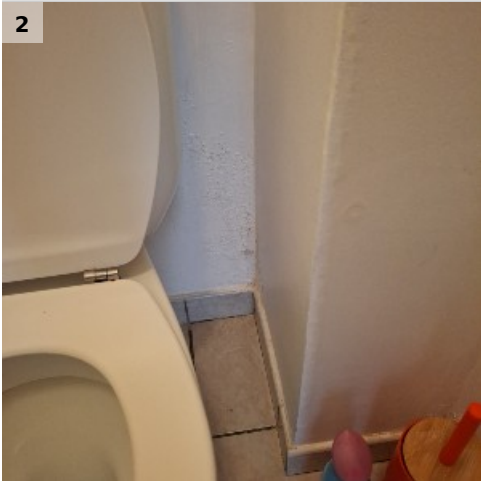
APAVE Controleur	Photo 1	20 mai 10h20
APAVE Controleur	Photo 2	20 mai 10h20
APAVE Controleur	Nous constatons de la remontée capillaire sur un mur intérieur. En mettant en œuvre les recommandations précédentes (drainage + traitement pieds de mur de façade), le problème devrait être réglé.	20 mai 10h20
A noter que cela peut être également du à une fuite d'une canalisation dans la dalle ou enterrée. Toutefois, lors de notre visite, le logement était habité et le mur était sec donc nous excluons cette hypothèse.

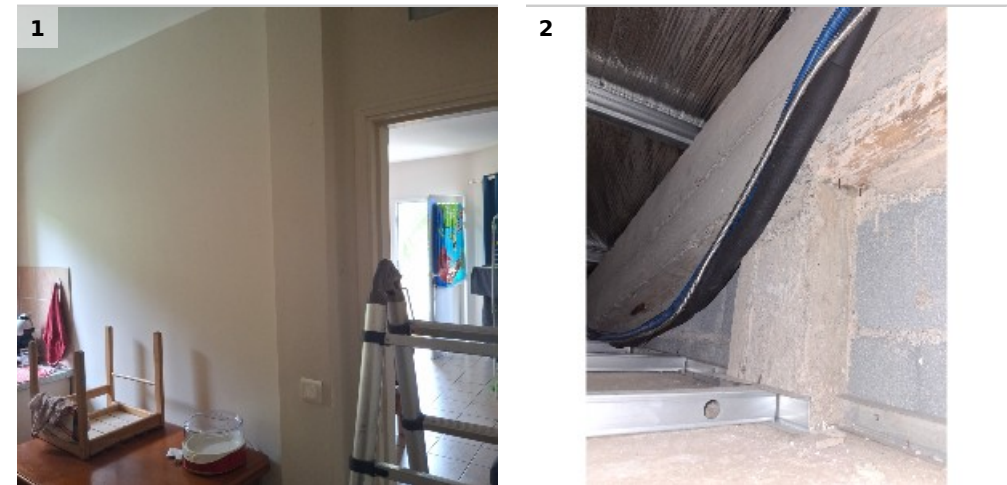
APAVE Controleur	Photo 1	20 mai 09h13
APAVE Controleur	Photo 2	20 mai 09h13
APAVE Controleur	Nous vous confirmons la présence du poteau béton se prolongeant jusqu'au chainage rampant sous toiture. Il est prévu l'ouverture du mur entre la cuisine et le salon pour création d'un passe-plat. Nous vous confirmons que ce mur est un mur de remplissage en maçonnerie d'agglomérés non porteur. L'ouverture de ce mur peut donc être réalisé sous réserve de la mise en œuvre d'un linteau.	20 mai 09h14

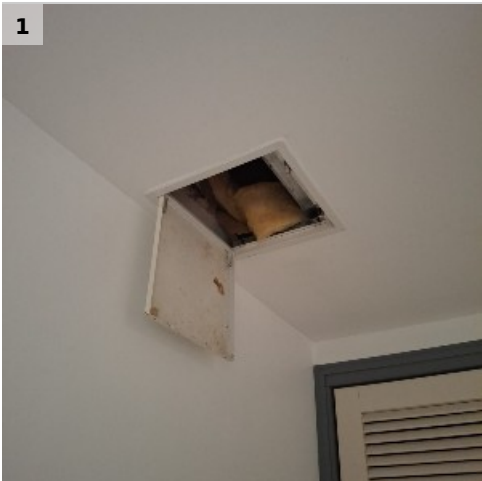
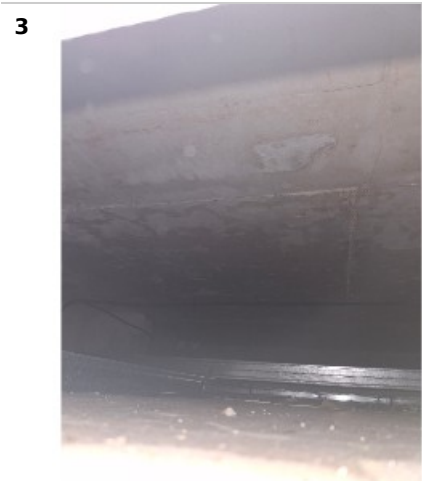
APAVE Controleur	Photo 1	20 mai 08h50
APAVE Controleur	Photo 2	20 mai 08h50
APAVE Controleur	Photo 3	20 mai 08h51
APAVE Controleur	Une seule trappe de visite présente dans un seul appartement du RDC. Nous pouvons constater la nature du plancher haut du RDC qui est en dalle béton. Pas de désordre apparent relevé.	20 mai 08h51

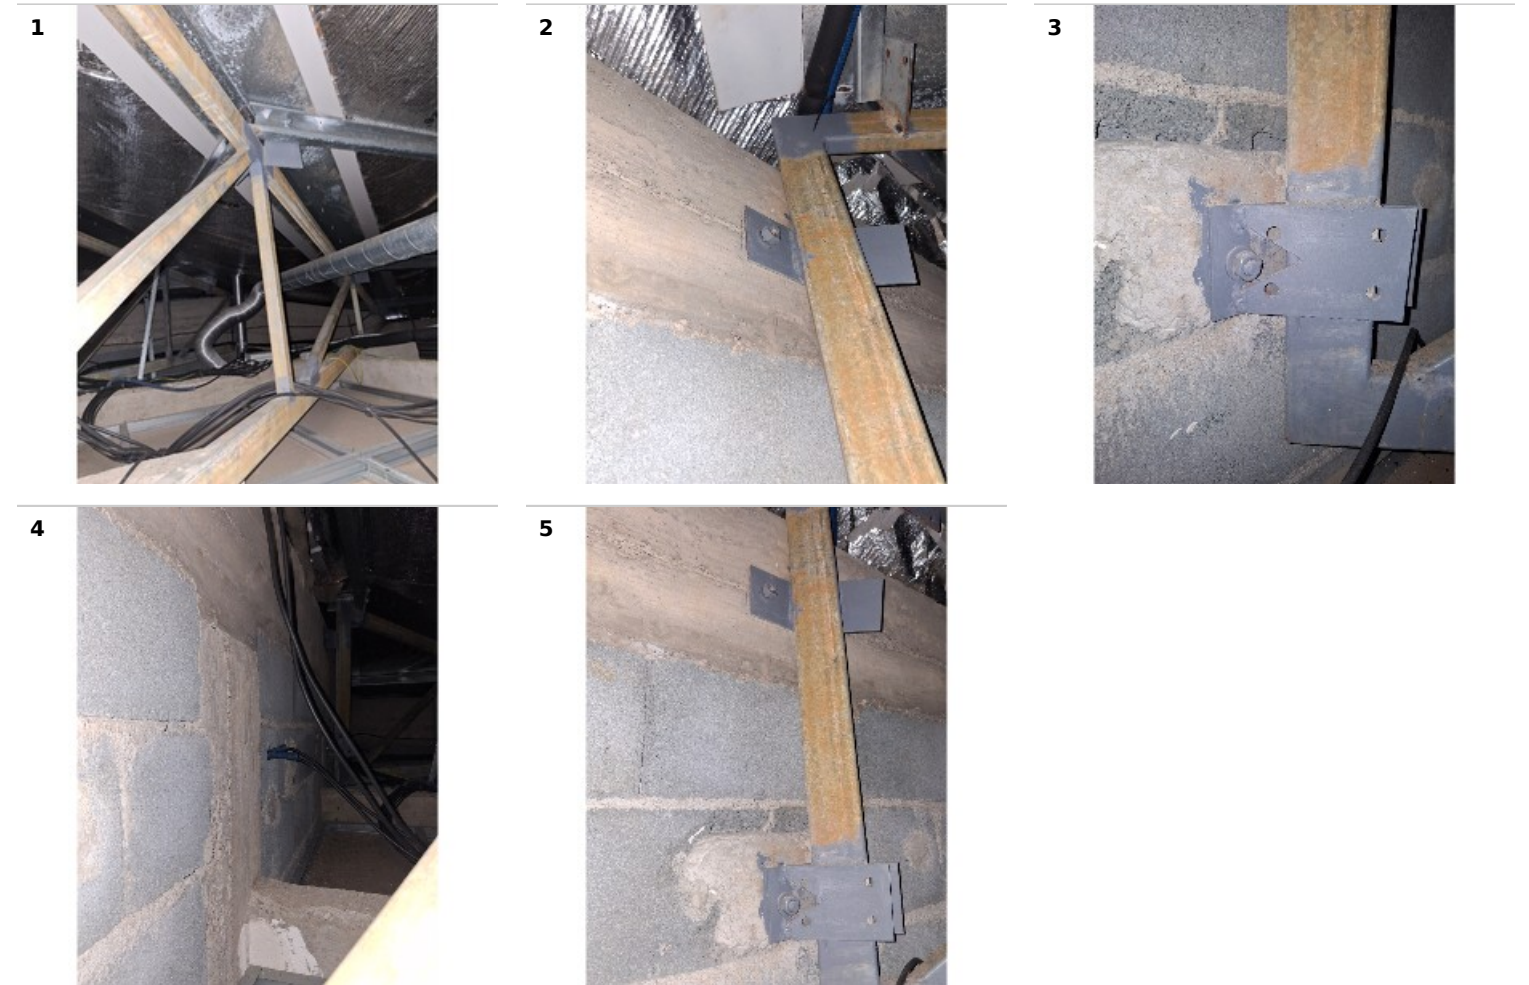
APAVE Controleur	Photo 1	20 mai 09h18
APAVE Controleur	Photo 2	20 mai 09h19
APAVE Controleur	Photo 3	20 mai 09h21
APAVE Controleur	Photo 4	20 mai 09h21
APAVE Controleur	Photo 5	20 mai 09h22
APAVE Controleur	Charpente en fermes treillis ancrée au niveau du chaînage intérieur et chaînage au niveau de façade. Suite à notre visite, nous avons à formuler les observations suivantes : - Ancrage de la partie basse des fermes : les tiges filetées ont été résinées dans de l'aggloméré rempli ponctuellement de béton. Nous vous recommandons de reprendre ponctuellement ce type de fixation en liaisonnant la ferme à la poutre béton.	20 mai 09h23

- Reprise des fermes sur la platine de scellement : Assemblage présentant des faiblesses ponctuelles (découpe de la platine, soudures, etc ...). Dans le cadre d'une réfection, comme vu ci-dessus, cette assemblage sera à remplacer.

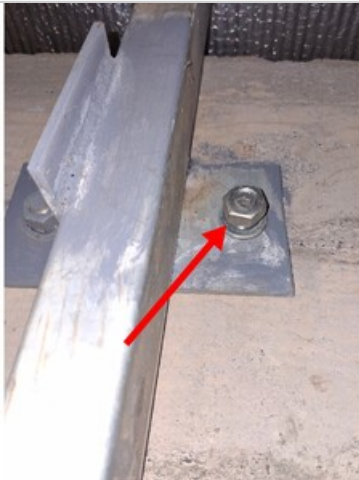
APAVE Controleur	Photo 1	20 mai 09h57
APAVE Controleur	Photo 2	20 mai 09h57
APAVE Controleur	Photo 3	20 mai 09h58
APAVE Controleur	Photo 4	20 mai 09h59
APAVE Controleur	Photo 5	20 mai 10h00
APAVE Controleur	Charpente en fermes treillis. Plusieurs fixations manquantes et écrous desserrés sur site. Prévoir une reprise des fixations basses des fermes treillis (conception à revoir pour éviter de se fixer dans l'aggloméré) et contrôle général du serrage des fixations.	20 mai 14h26

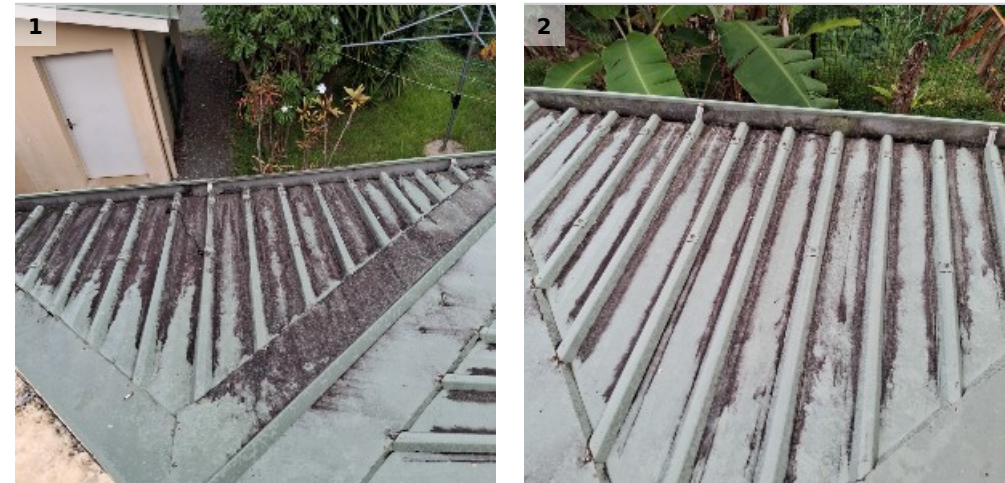
APAVE Controleur	Photo 1	20 mai 09h06
APAVE Controleur	Photo 2	20 mai 09h06
APAVE Controleur	Bon état général des tôles de couverture malgré la présence de mousses et un revêtement supérieur de la tôle délavé. Notons une visserie corrodée à remplacer.	20 mai 09h07

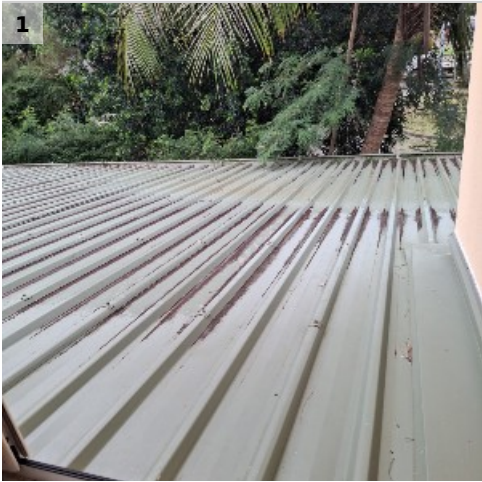
APAVE Controleur	Photo 1	20 mai 09h11
APAVE Controleur	Tôles de couverture en bon état général malgré la mousse et le revêtement délavé. Présence de visserie corrodée à remplacer.	20 mai 13h27
	Pour mémoire : Couverture prévue d'être entièrement remplacée.

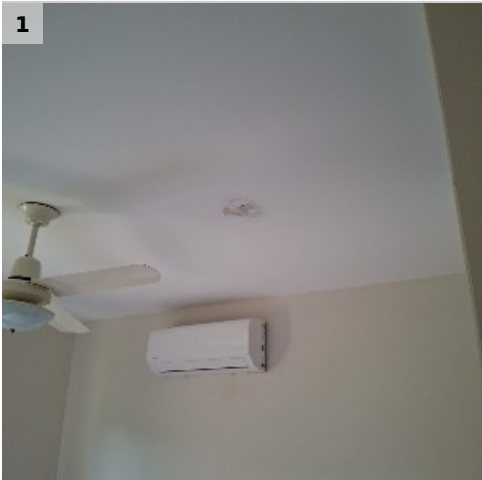
APAVE Controleur	Photo 1	20 mai 09h52
APAVE Controleur	Faux-plafond détérioré du à une fuite en toiture. Selon le locataire, la fuite persiste lors des pluies malgré la visite en toiture d'entreprise.	20 mai 09h52

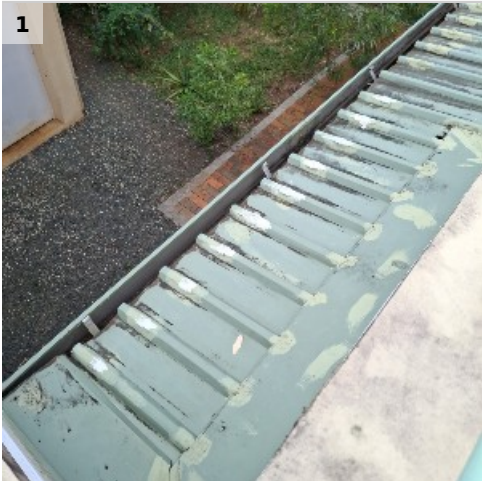
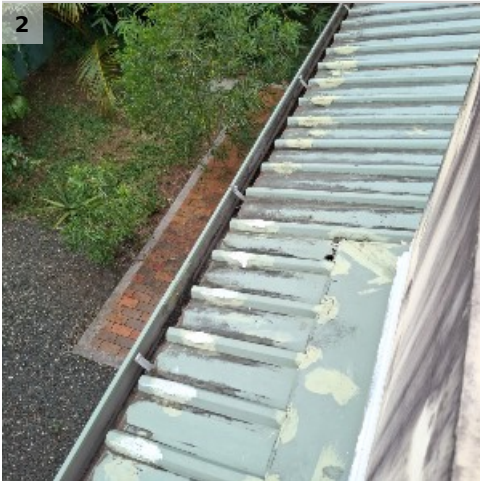
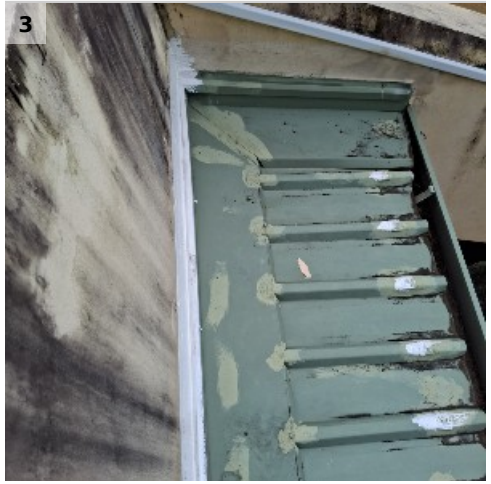
APAVE Controleur	Photo 1	20 mai 10h03
APAVE Controleur	Photo 2	20 mai 10h03
APAVE Controleur	Photo 3	20 mai 10h03
APAVE Controleur	Les tôles de couverture présentent plusieurs réparations ponctuelles dues à des fuites au niveau des vis de toiture. Au vu de l'état général de la couverture, nous vous recommandons un remplacement complet de la couverture.	20 mai 14h34

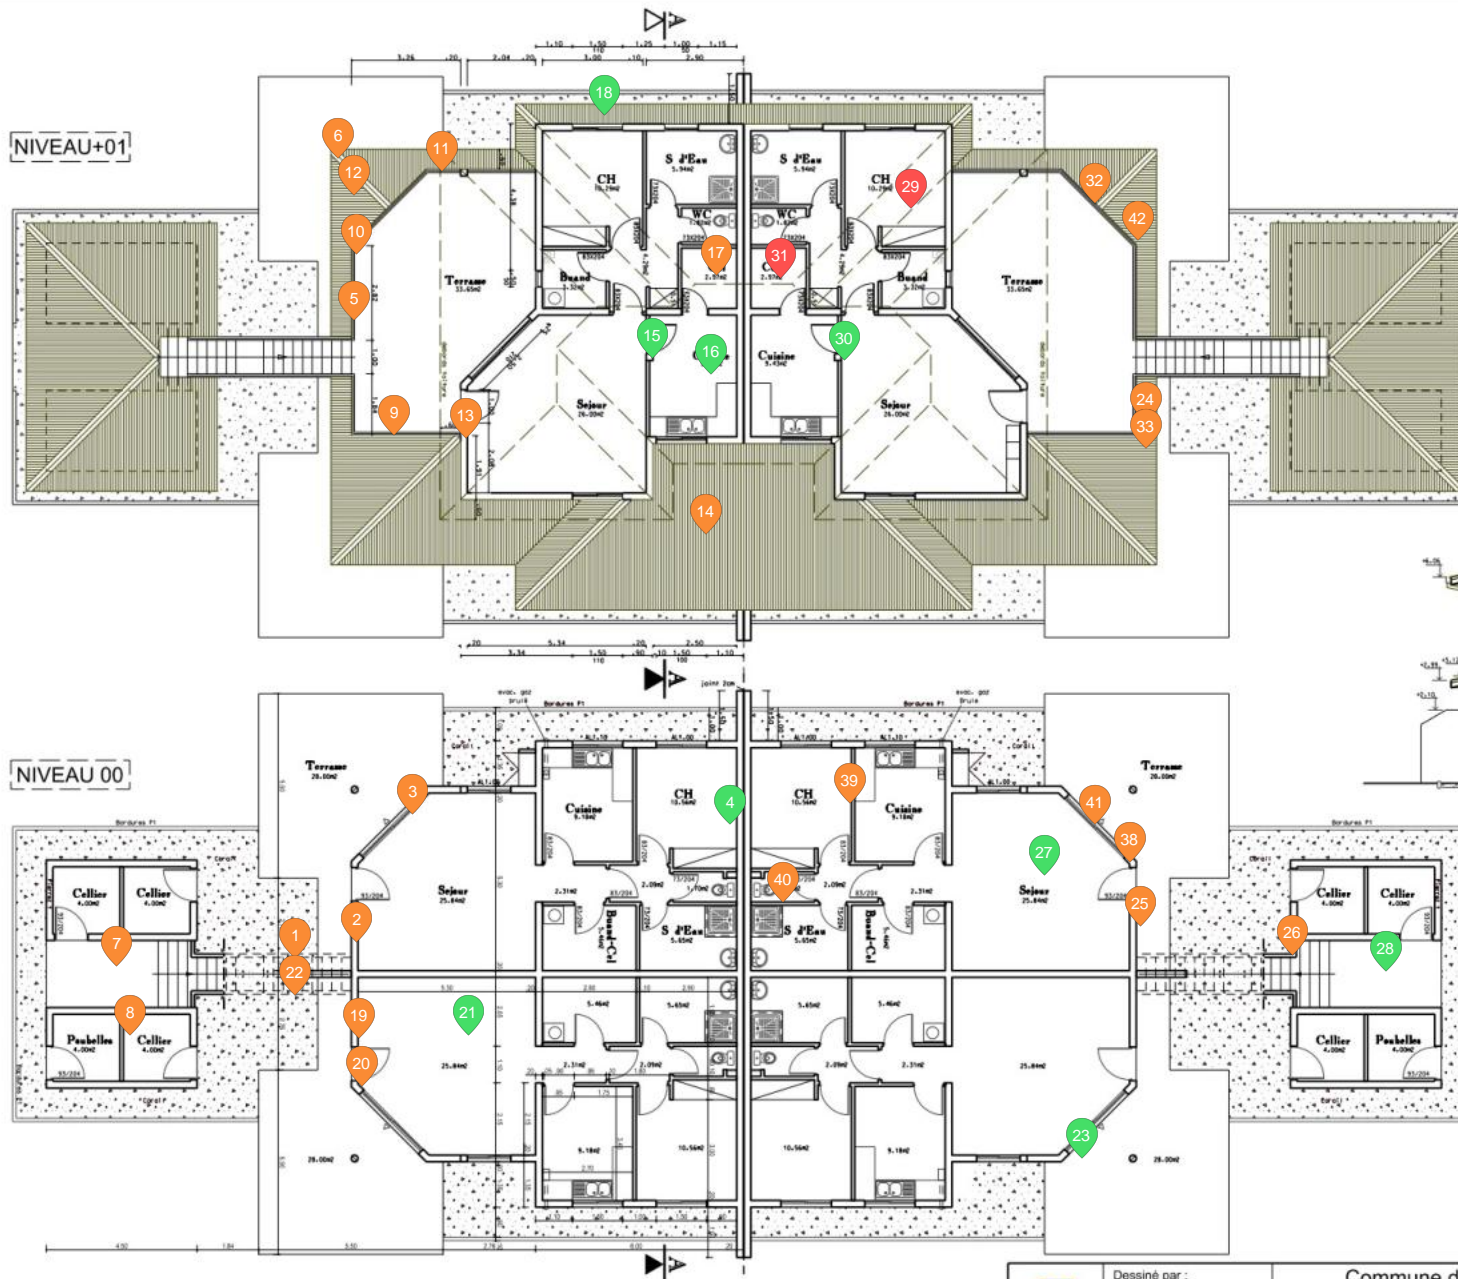
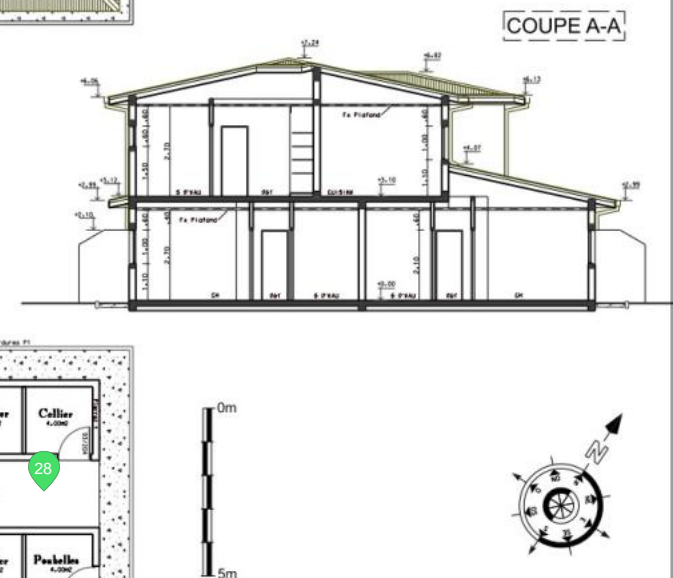
APAVE Controleur	Nous avons réalisé une inspection visuelle par drone de la couverture du R+1. Cette couverture en tôles nervurées présentent les désordres suivants : <ul style="list-style-type: none"><li>- Manque manifeste d'entretien de la couverture</li><li>- Noues : Bas des tôles corrodées dont certaines percées</li><li>- Plusieurs passages à travers la couverture pour des équipements (VMC, etc ...) non conforme aux règles de l'art</li><li>- Mastics d'étanchéité altérés au niveau des accessoires</li><li>- Visseries corrodées</li><li>- Végétation dans les gouttières et corrosion de celles-ci</li></ul> Au vu de ces constatations et afin de pérenniser l'ouvrage, nous vous recommandons de remplacer la couverture en tôles.	20 mai 15h22
APAVE Controleur	Photo 1	20 mai 15h27
APAVE Controleur	Photo 2	20 mai 15h27
APAVE Controleur	Photo 3	20 mai 15h27
APAVE Controleur	Photo 4	20 mai 15h27
APAVE Controleur	Photo 5	20 mai 15h27
