**Rapport N°: PB-10126075-1 / Rév0**

## Diagnostic plomb avant travaux

Lieu d'intervention :	<b>Bâtiment</b>		Propriétaire		
Adresse :	1 Boulevard Charles de Gaulle 25000 Besançon		<b>DRFIP FRANCHE COMTE ET DU DOUBS</b> <b>63 Quai Veil Picard</b> <b>25000 Besançon</b>		
Date du constat :	04/01/2021		Donneur d'ordre		
En présence de :	M. Christophe BRECHUBHL		<b>M. Christophe PANIER</b> <b>63 Quai veil Picard</b> <b>25000 Besançon</b>		
Etat d'occupation :	Site en fonctionnement				
Présence de mineurs :	NON				
Désignation de la compagnie d'assurance :	MSIG	F210.16.0414		date de validité :	31/12/2020
Appareil à fluorescence X	Marque/modèle	Nature du radionucléide	Activité à la date de chargement	N° Série	Date de chargement de la source
	NITON XLp 300	Cd 109	1480 MBq	N° 80080	27/07/2018
Responsable d'opérations :	<b>Martial TALA TAMNO</b>		Signature

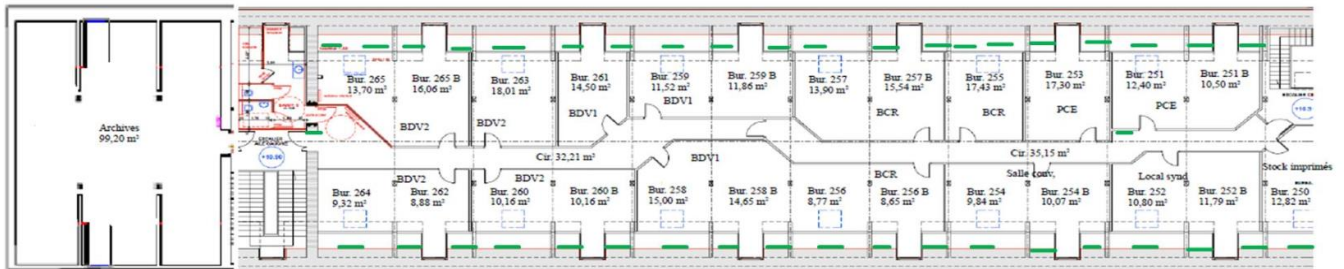
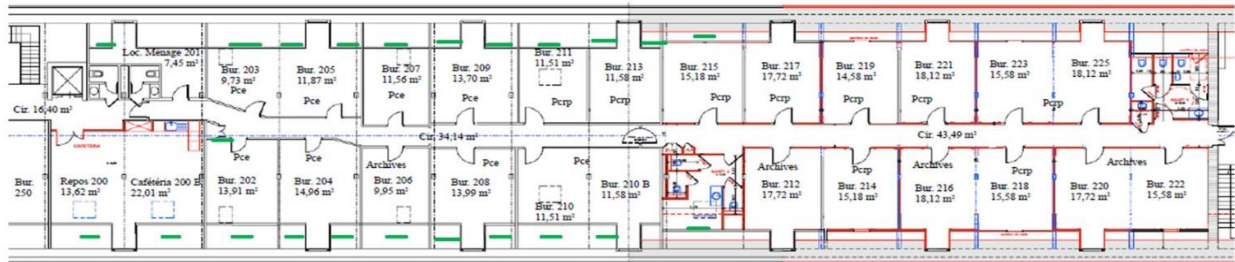
## 2<sup>ème</sup> ÉTAGE

— Radiateur + Tuyauterie non plombé

**—** Radiateur + Tuyauterie plombé

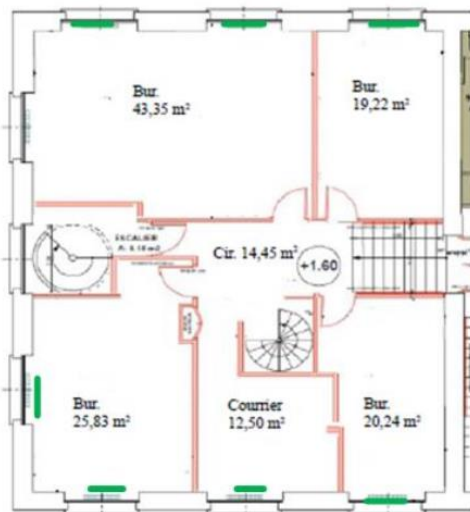
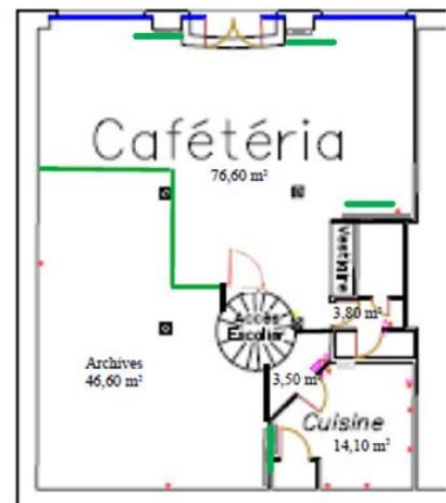
## TIE MORRE - CAFET

— Radiateur + Tuyauterie non plombé

— Radiateur + Tuyauterie plombé

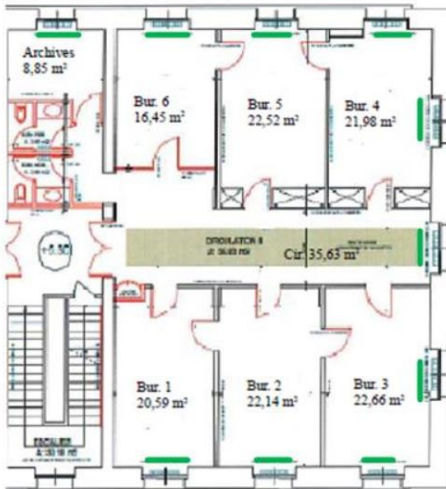
DIRCOFI 28 – 1ER ÉTAGE

— Radiateur + Tuyauterie non plombé

— Radiateur + Tuyauterie plombé
