## RAPPORT DE REPERAGE DE MATERIAUX ET REVETEMENTS CONTENANT DU PLOMB AVANT DEMOLITION OU TRAVAUX DANS UN IMMEUBLE BATI

<p>Numéro d'offre : <b>2836620.1</b> Numéro de contrat : <b>C25155298</b> Numéro de rapport (n° de tâche) : <b>T251303132</b> Date : <b>13/08/2025</b></p>	<p>Lieu d'intervention :</p> <p><b>Bâtiment de bureaux 5 boulevard charles de gaulle 25000 BESANÇON</b></p> <p>Destinataire rapport : <b>DDFIP FRANCHE-COMTE ET DU DOUBS</b></p>	<p>Date d'intervention : Du <b>30/08/2025</b> au <b>30/07/2025</b></p> <p>Intervenant : <b>Monsieur Florian NICOLE</b></p> <p>Signature :

Bâtiment de bureaux  
5 boulevard charles de gaulle  
25000 BESANÇON

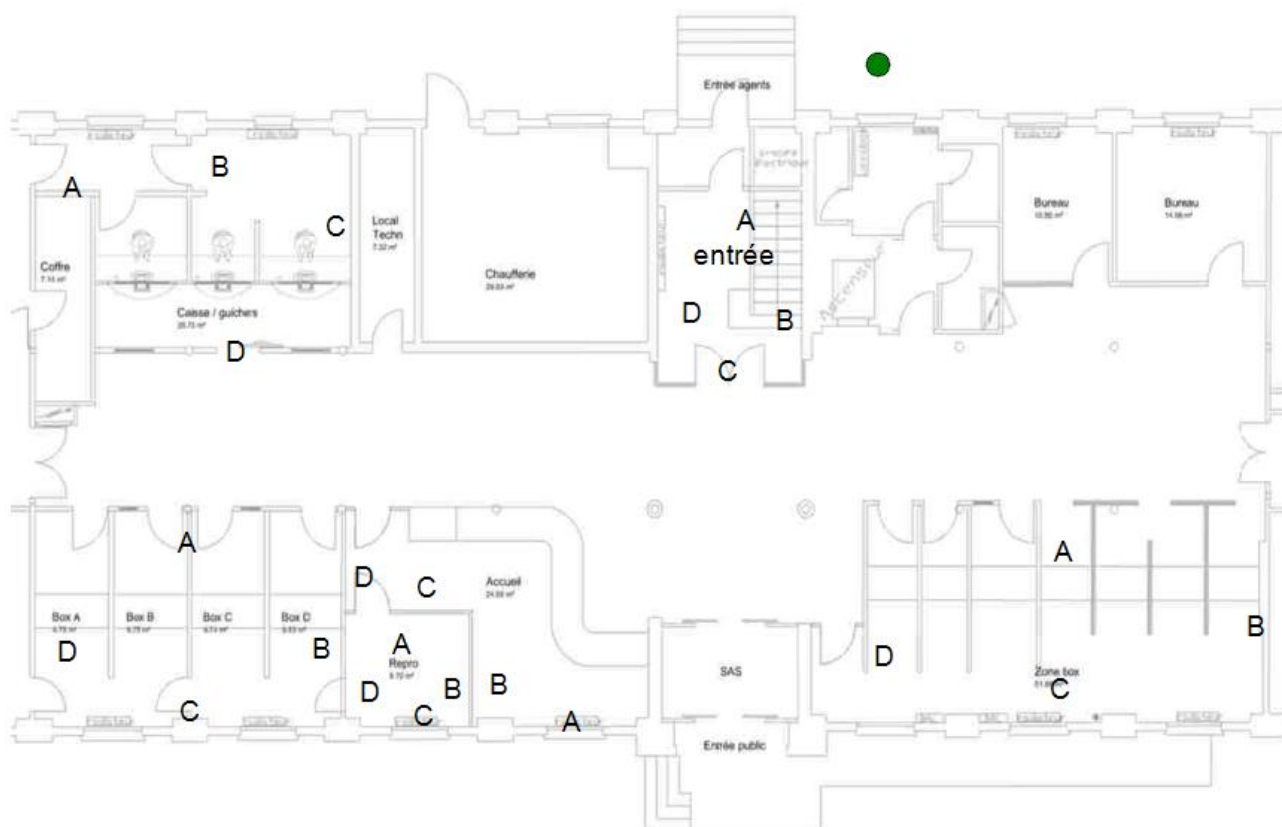
N° dossier :	C25155298			Adresse de l'immeuble :	Bâtiment de bureaux 5 boulevard charles de gaulle 25000 BESANÇON
N° planche :	1/2	Version :	0	Type :	Croquis
Origine du plan :	Cabinet de diagnostics			Bâtiment – Niveau :	RDC

**Nous n'avons pas recensé de revêtements et/ou de matériaux contenant du plomb dans les composants concernés par les travaux et accessibles le jour de notre visite.**
