IME JEAN ITARD - COLLOBRIERES

Reportage photo

26/08/2025

SECTEUR SOPRASSISTANCE

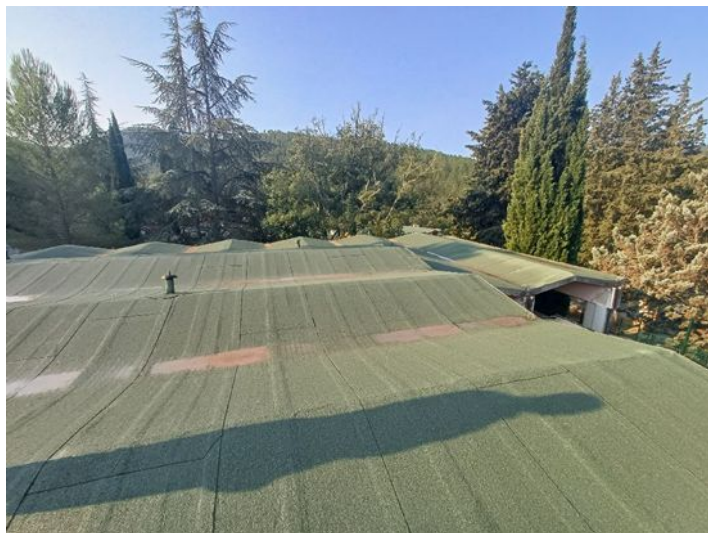
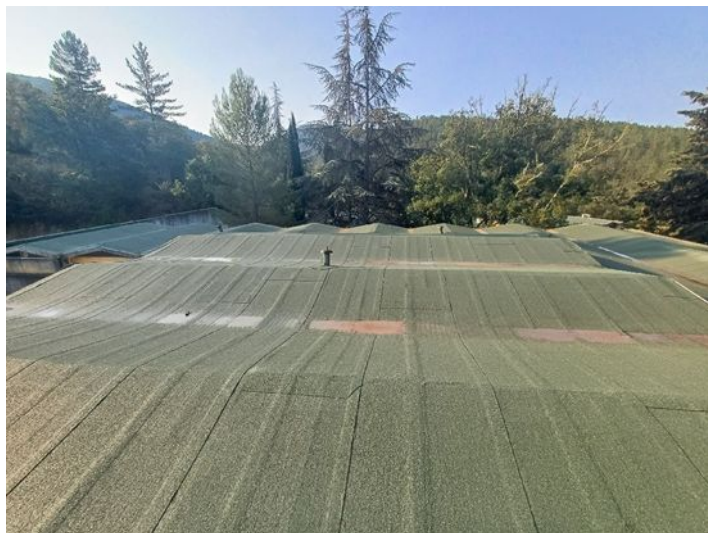
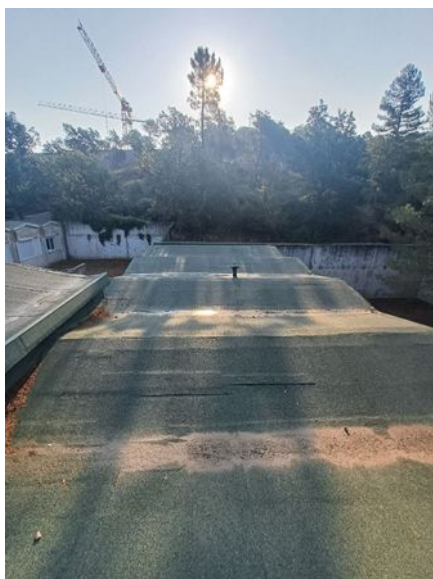
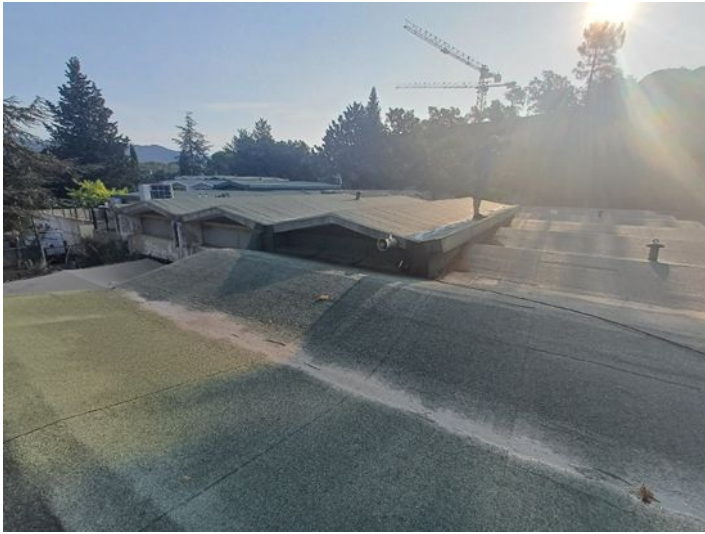
01- Vue d'ensemble de la toiture

La toiture du bâtiment A3 présente un état d'ensemble satisfaisant. Aucun désordre majeur n'a été constaté sur la membrane d'étanchéité lors de notre passage.

Néanmoins, des dépôts de boue et d'aiguilles de pins sont présents en surface. Un entretien de la toiture est à prévoir afin d'éviter la dégradation du complexe d'étanchéité.

- La toiture est en bon état générale, mais nécessite un entretien pour éviter une dégradation de la membrane d'étanchéité et d'obstruer les orifices d'évacuation des eaux pluviales.
- Les zones sensibles relevées lors des tests fumigènes nécessitent des travaux de reprise ponctuelle. Les relevés et jonctions de bandes de rive identifiés doivent être traités soit par re jointement (si possible), soit par application d'une résine d'étanchéité.
Une résine d'étanchéité doit également être mise en œuvre pour traiter les jonctions de dalles.
- L'ensemble des évacuations d'eaux pluviales sont bouchées et doivent être traité ou remplacé.

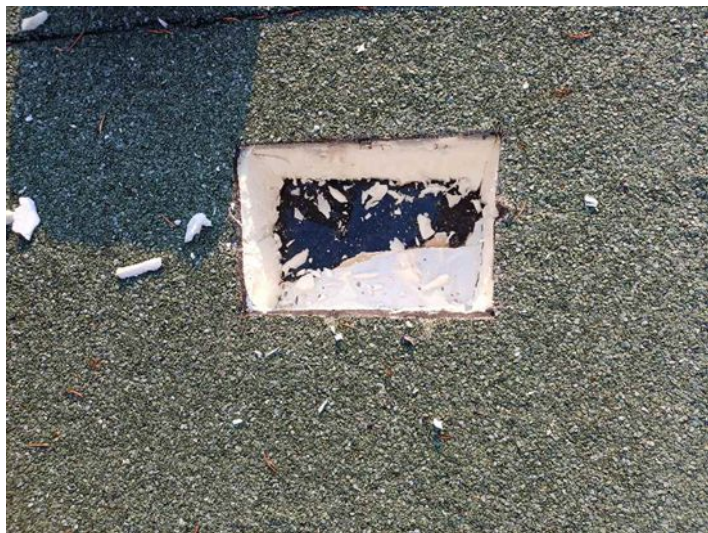
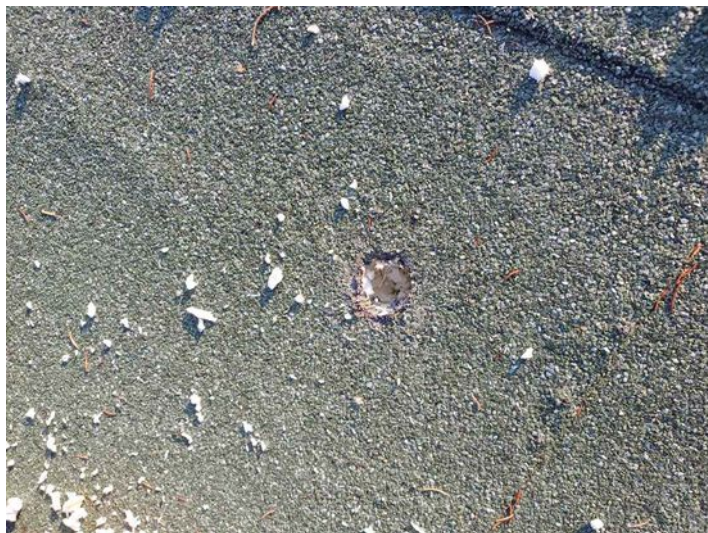
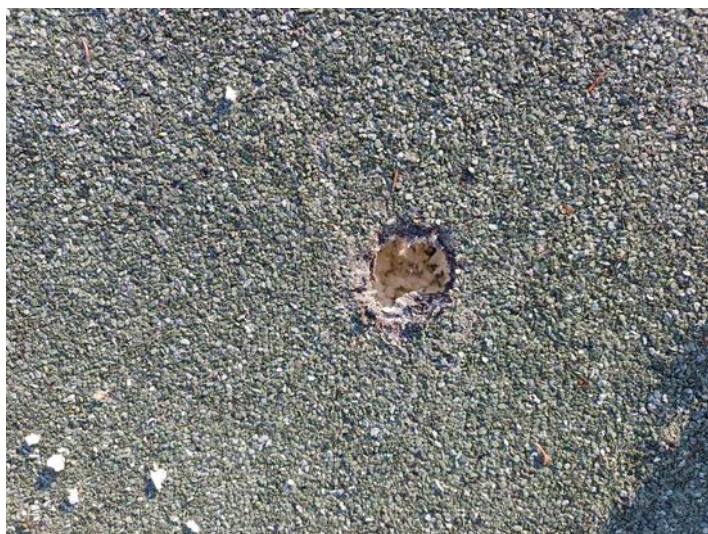
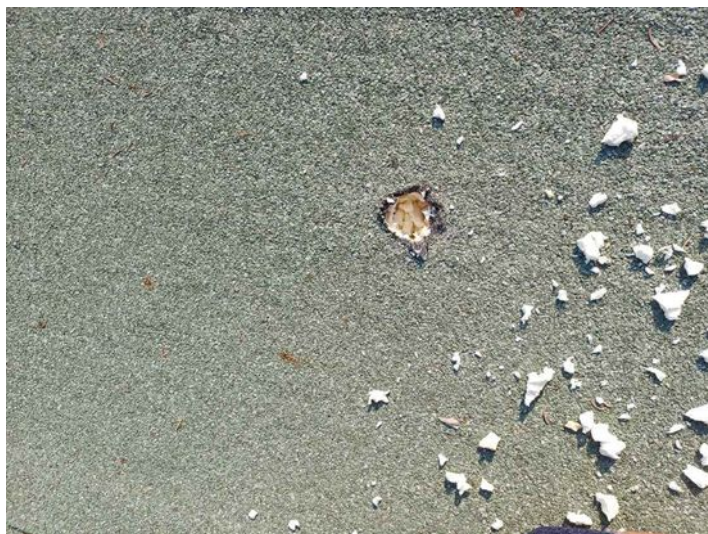
02- Réalisation de sondage

Des sondages ont été effectués afin d'identifier la composition du complexe d'étanchéité. Celui-ci est composé de :

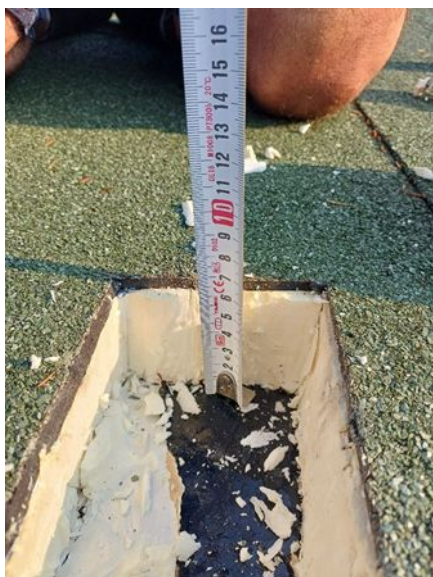
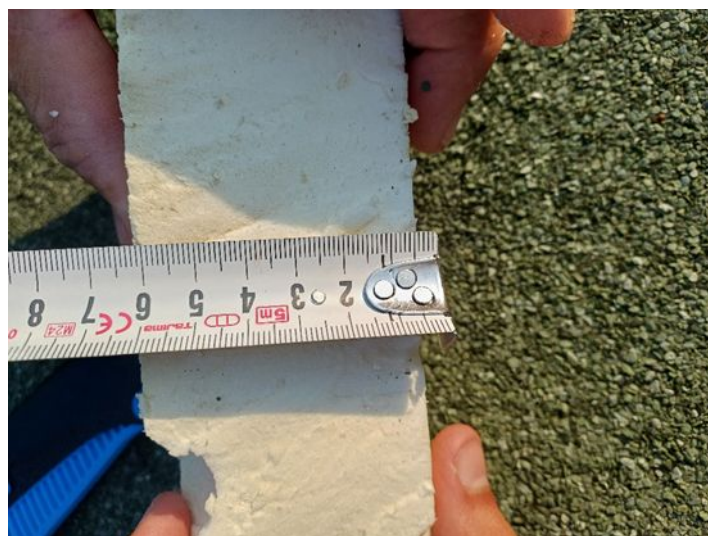
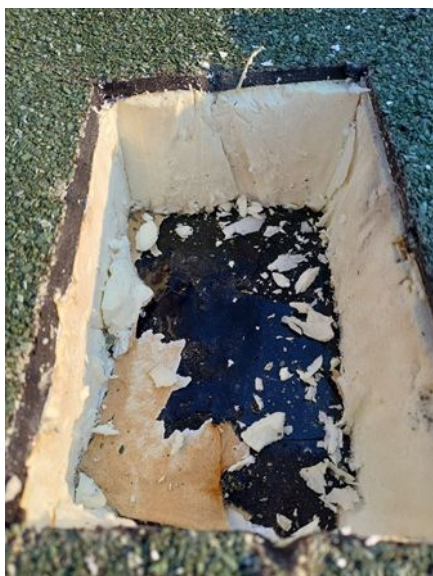
03- Détail du complexe d'étanchéité

- Pare-vapeur bitumineux
- Isolant polyuréthane épaisseur 60 mm
- Bicouche bitumineux autoprotégé finition ardoisé vert

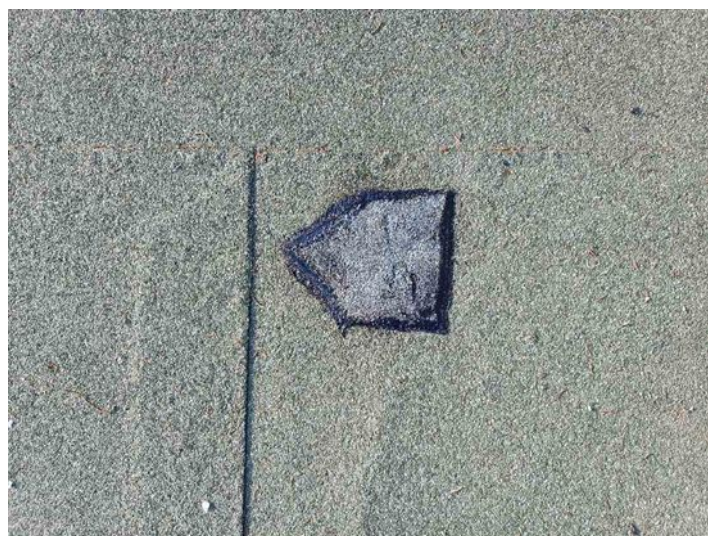
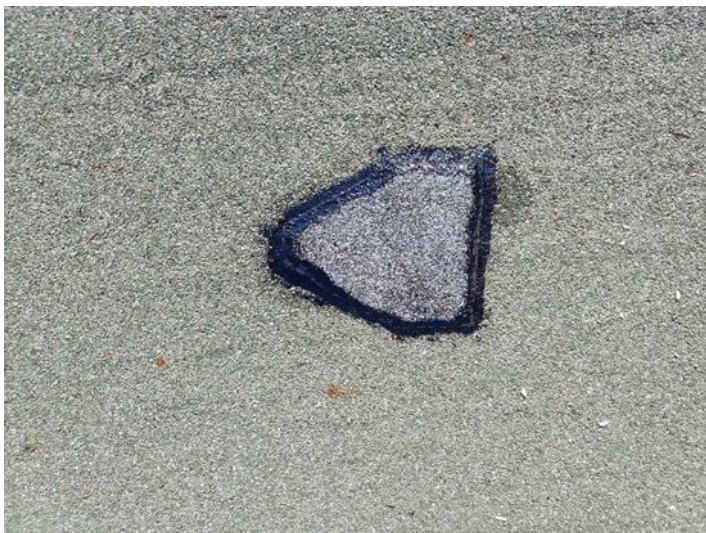
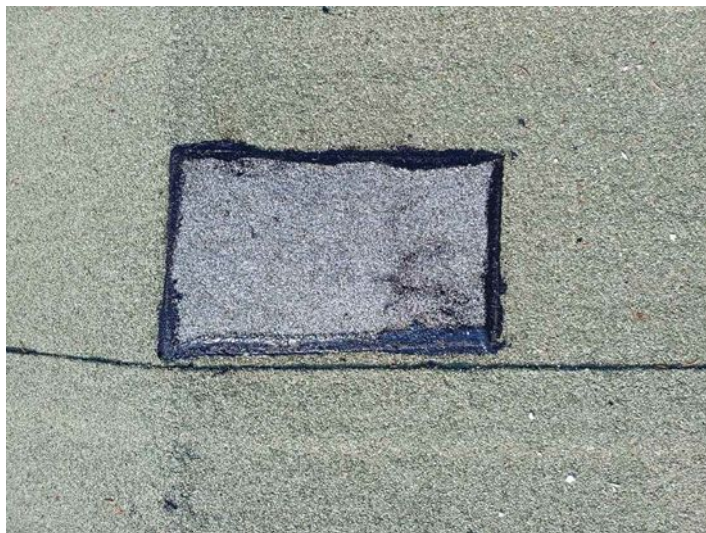
04- Fermeture et remise en état sondages réalisés

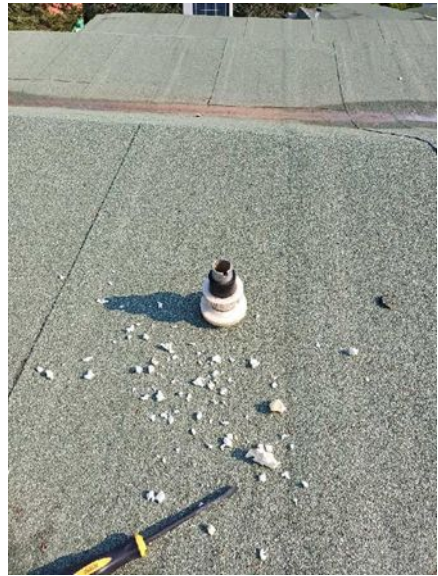
05- Contrôle de l'étanchéité par test fumigène

Des tests fumigènes ont été réalisés pour contrôler le complexe d'étanchéité. Plusieurs zones potentiellement sensibles (illustrées par les photos jointes) ont été identifiées notamment au niveau de certains relevés, de la jonction de l'étanchéité sur les bandes de rive et sur la jonction des dalles de la toiture supérieure.

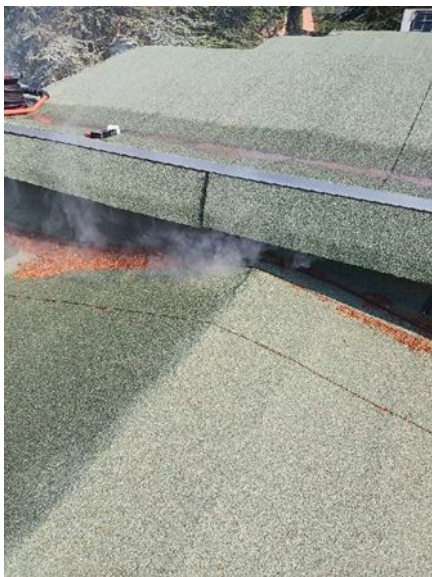
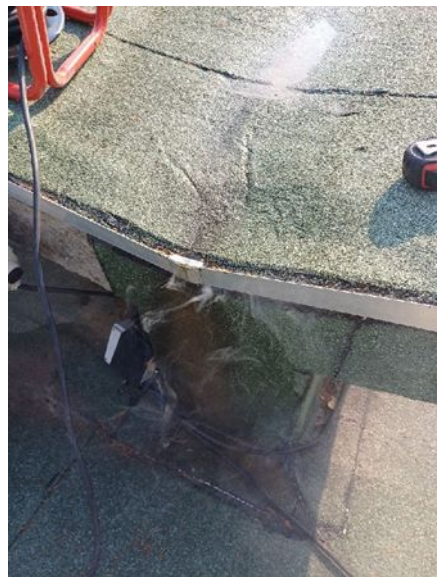
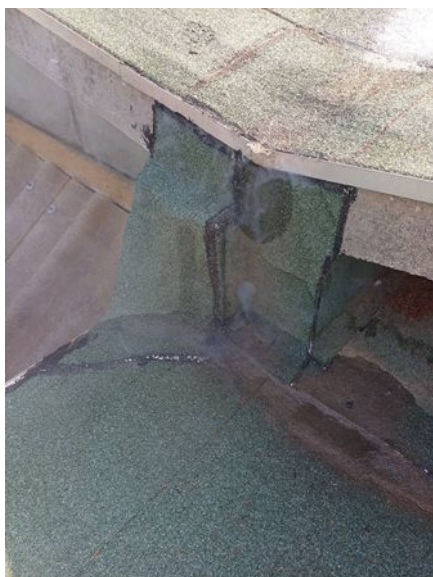
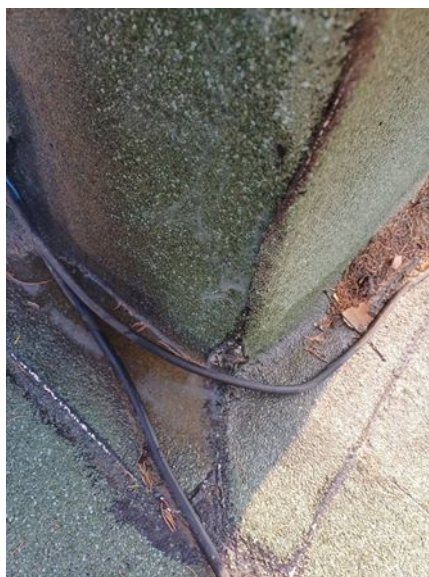
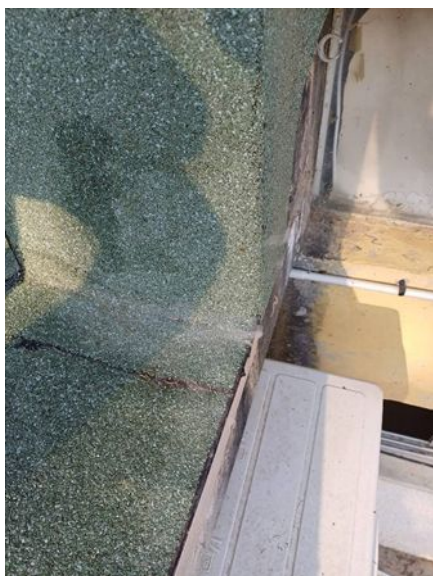
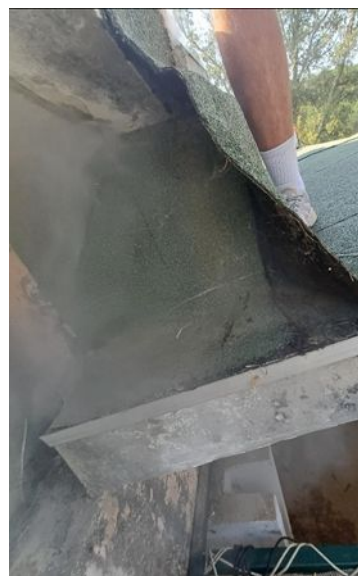
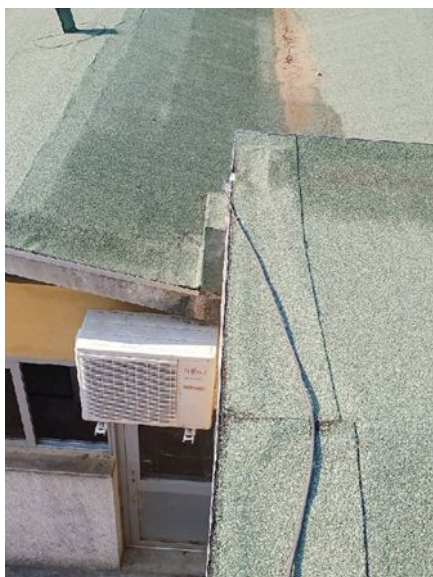
06- Fuites suspectées

Il est recommandé de surveiller attentivement ces points et, si nécessaire, de procéder à des travaux de réparations ponctuelles pour maintenir l'intégrité de la toiture.

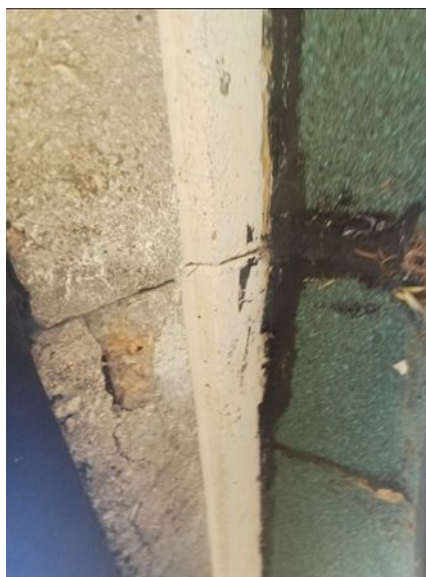
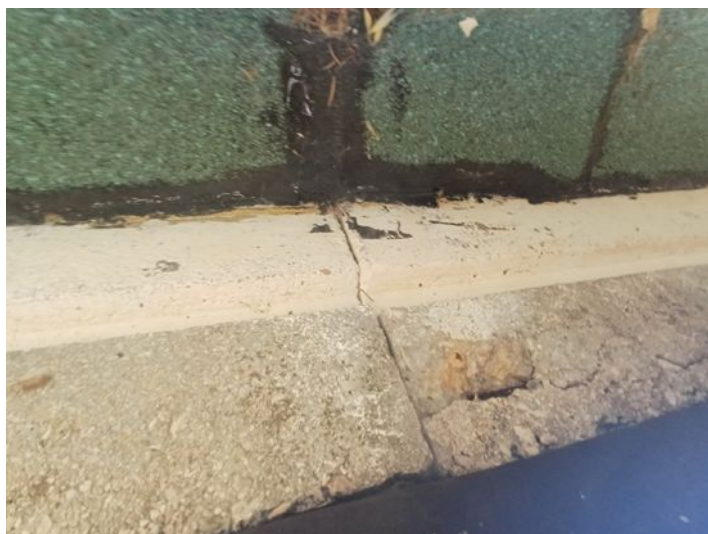
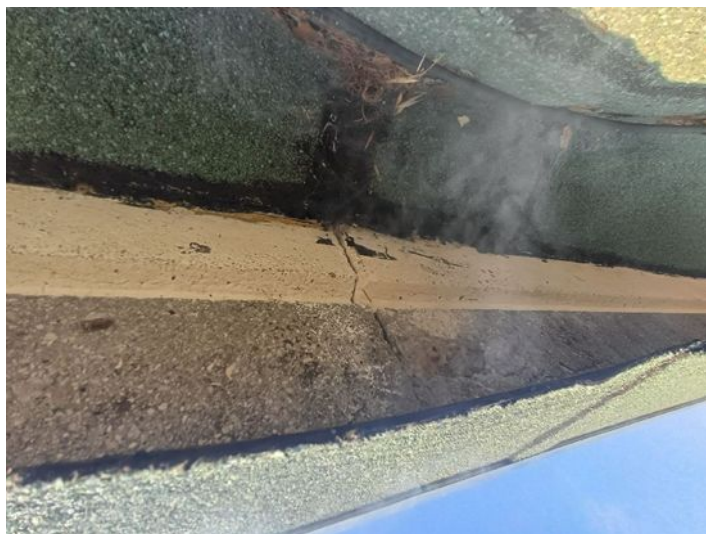
06- Fuites suspectées sur jonctions dalles

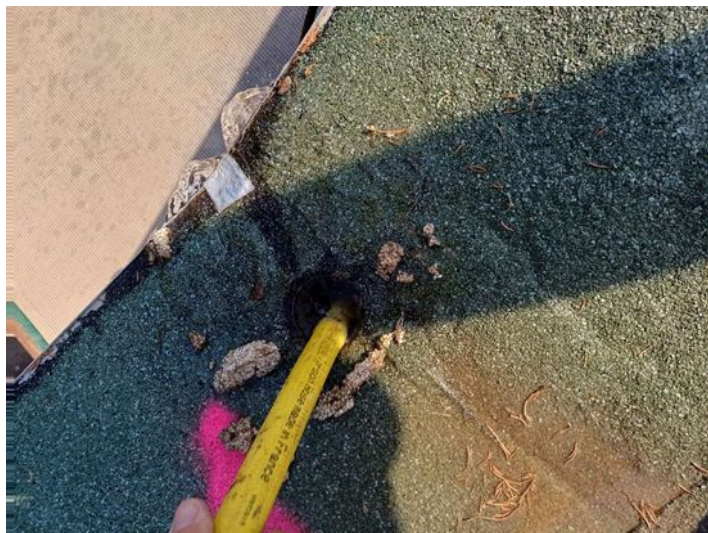
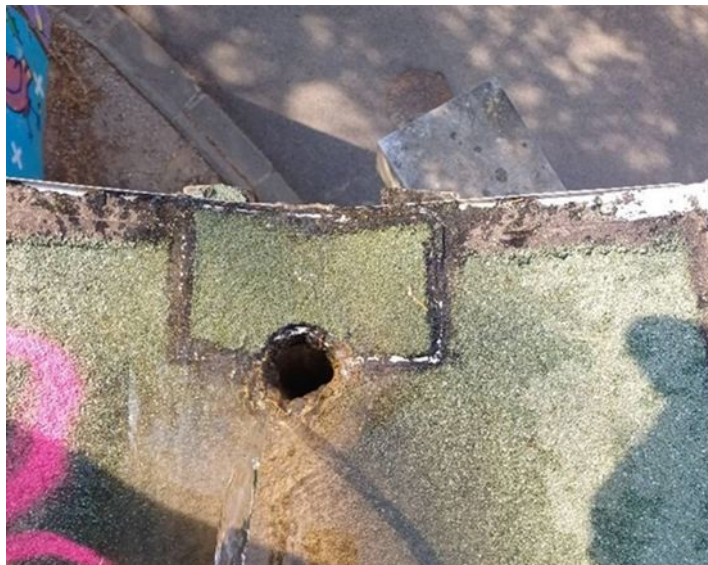
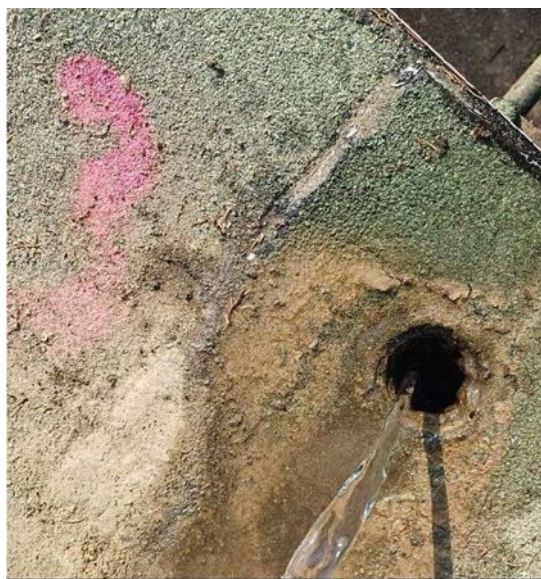
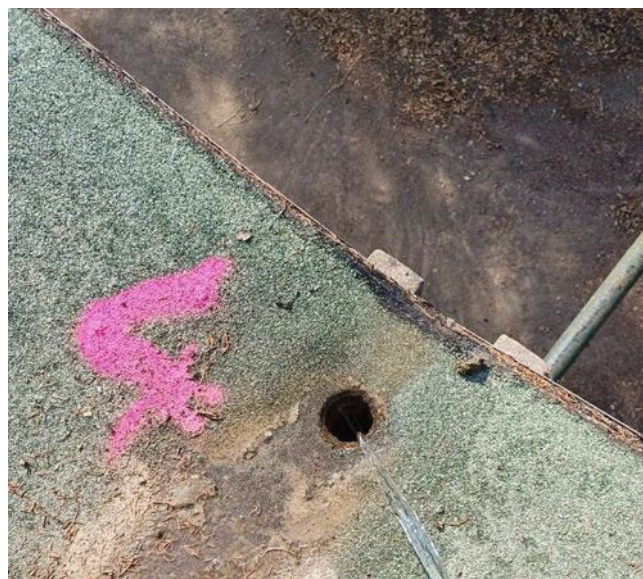
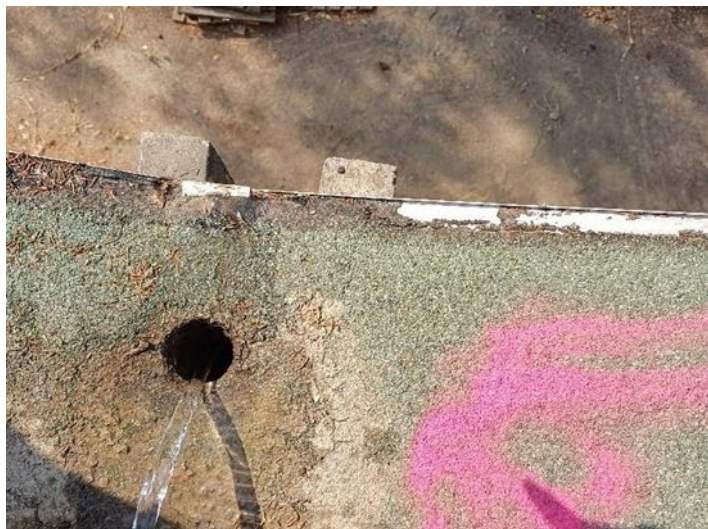
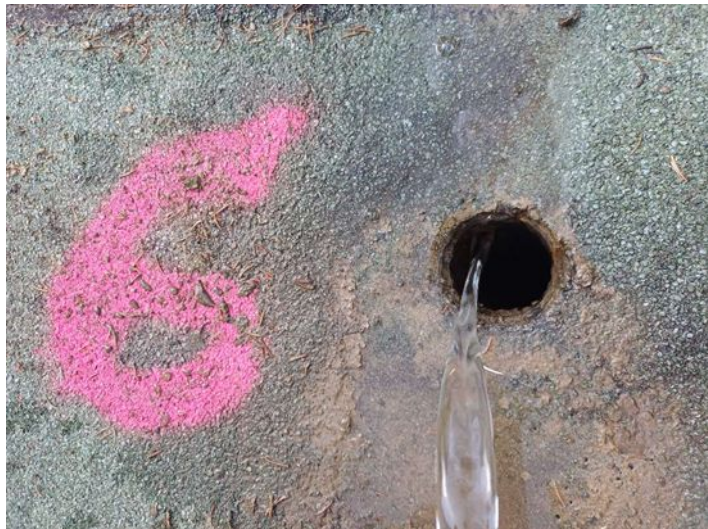
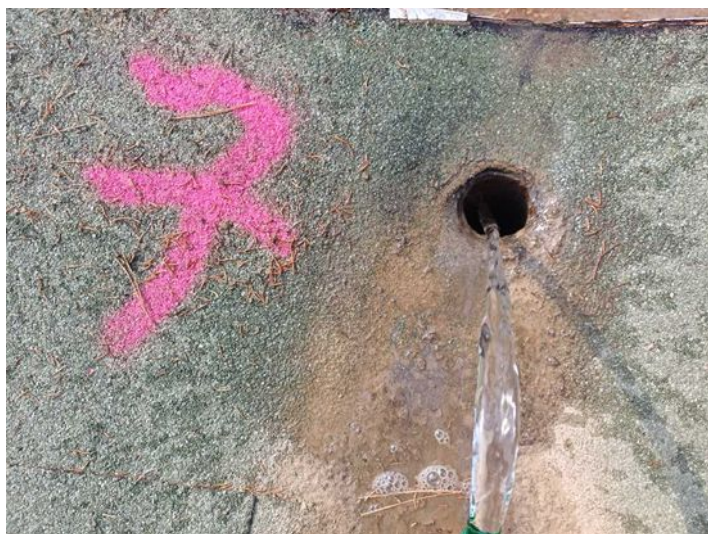
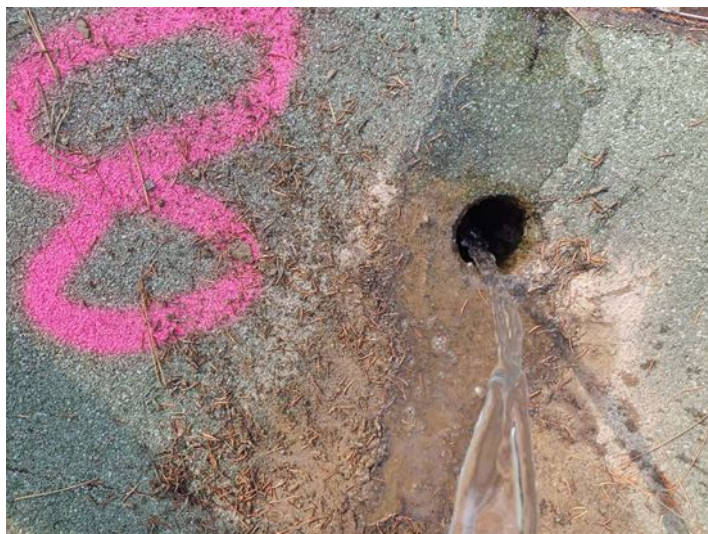
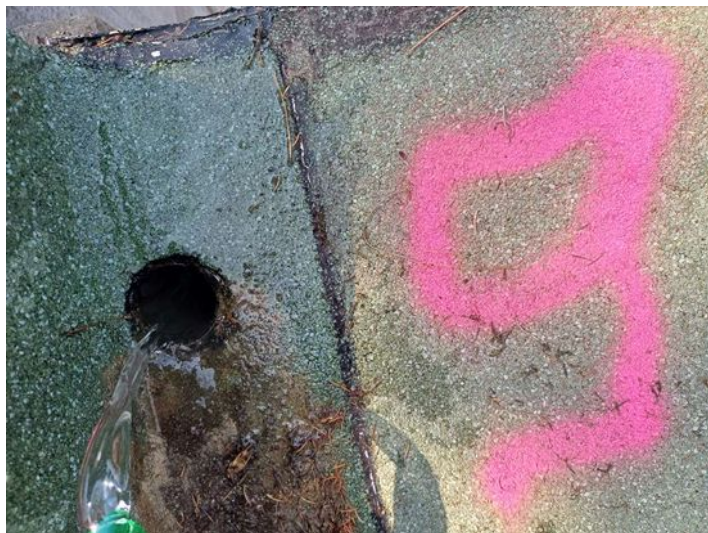
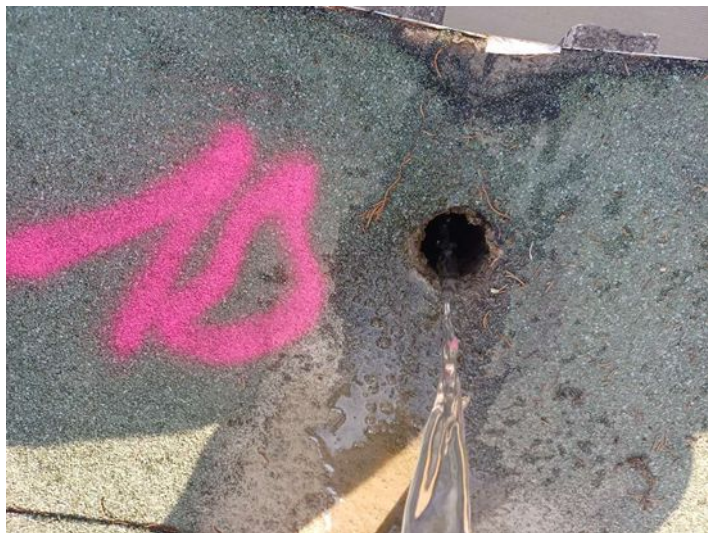
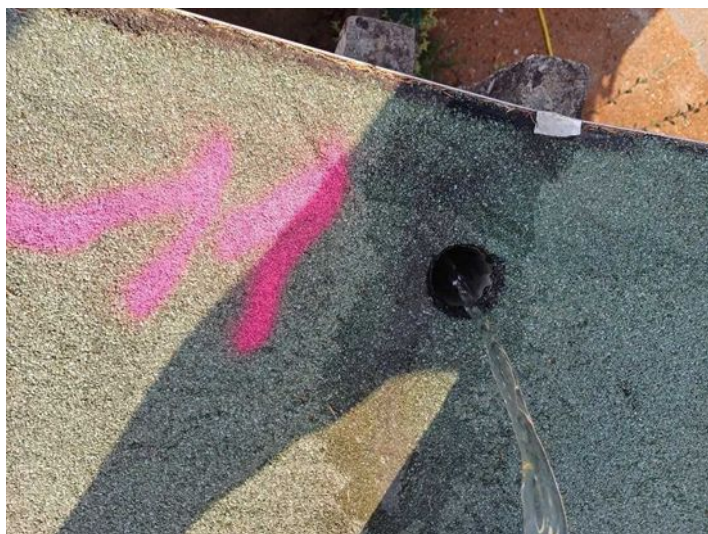
07- Mise en eau EP 01

Les descentes d'évacuations d'eaux pluviales ont été mises en eau et un contrôle visuel a été fait à l'aide d'une caméra (voir photos rapport). Plusieurs de ces évacuations semblent obstruées par divers détritux et végétaux présent sur la toiture.

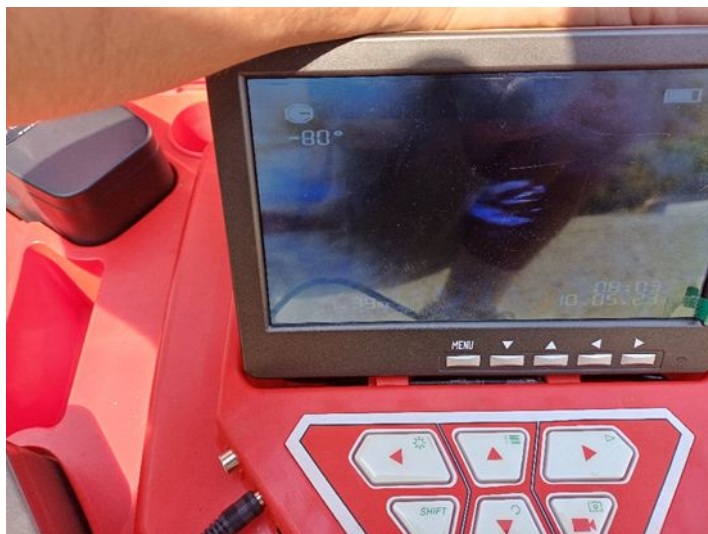
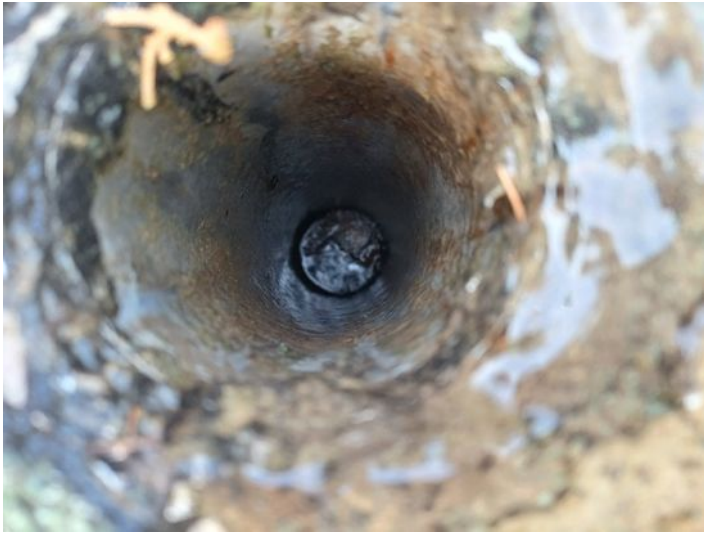
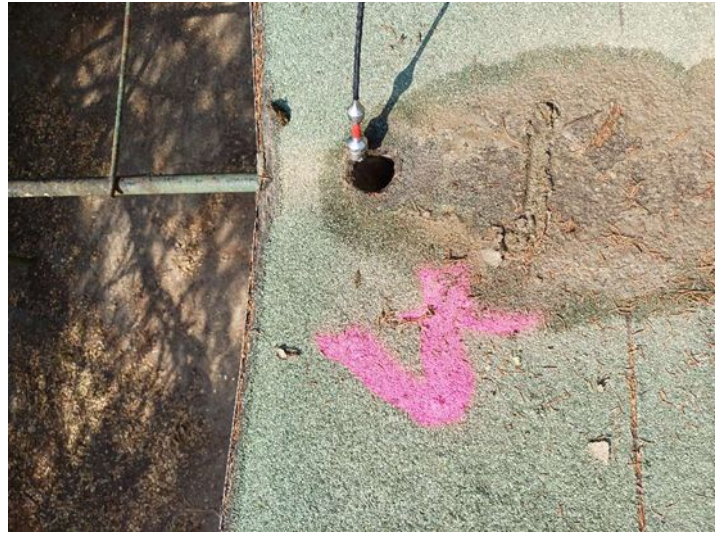
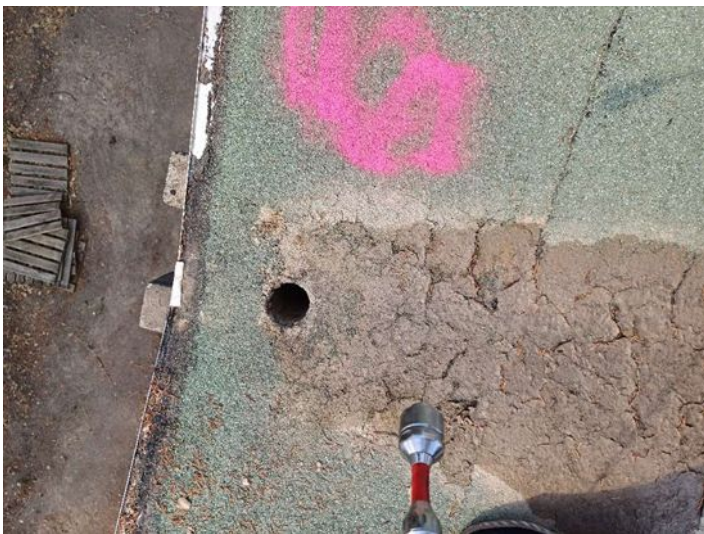
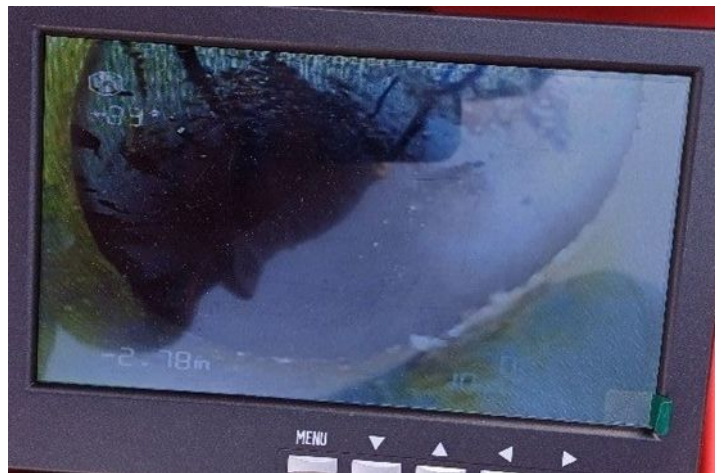
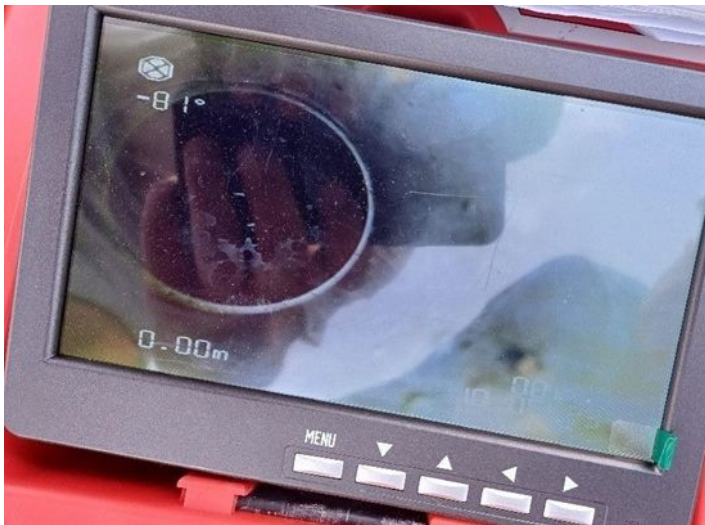
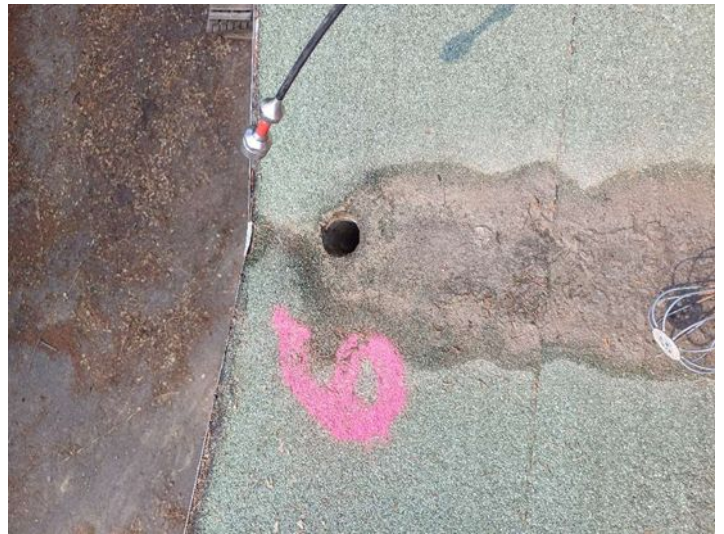
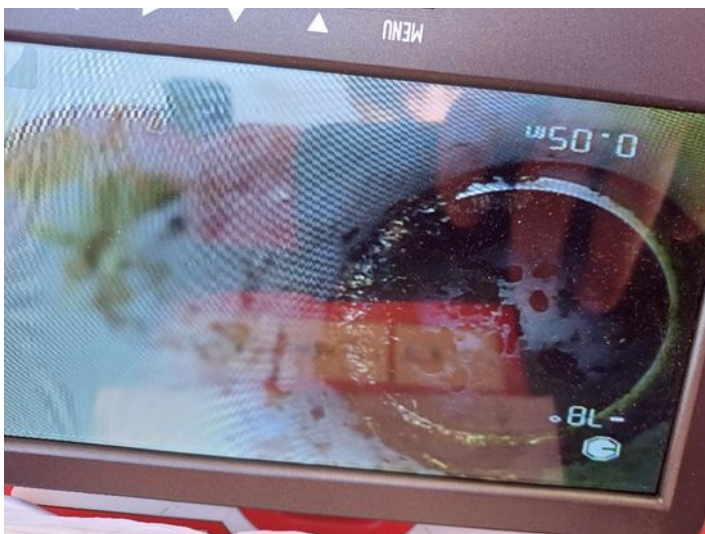
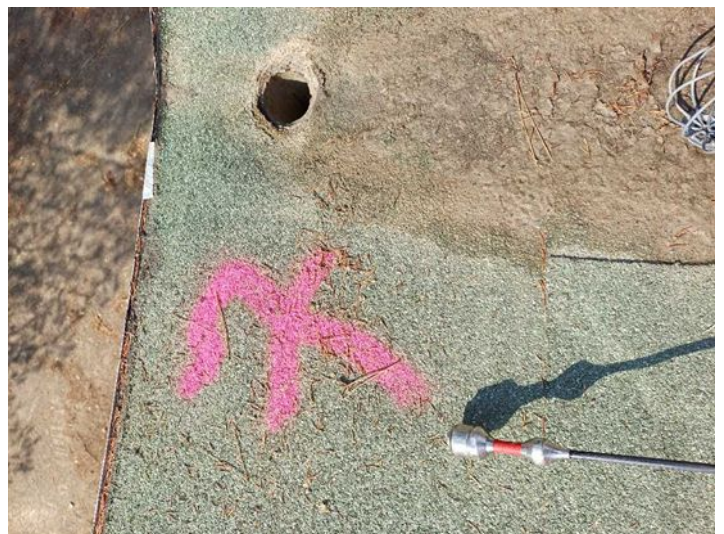
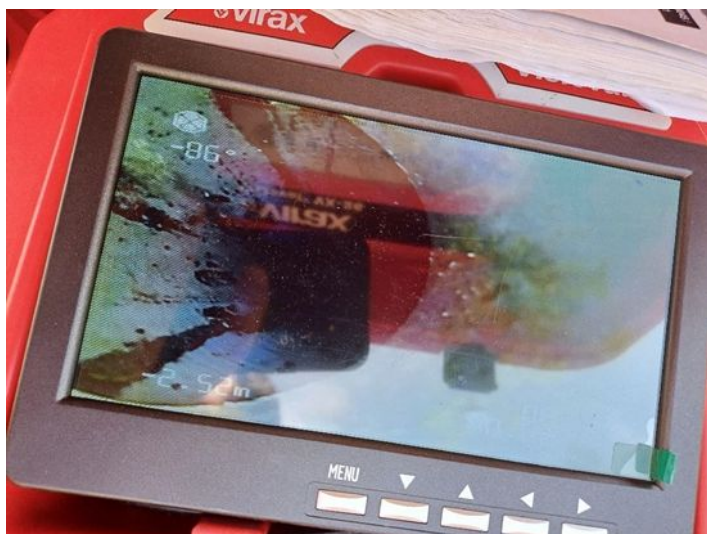
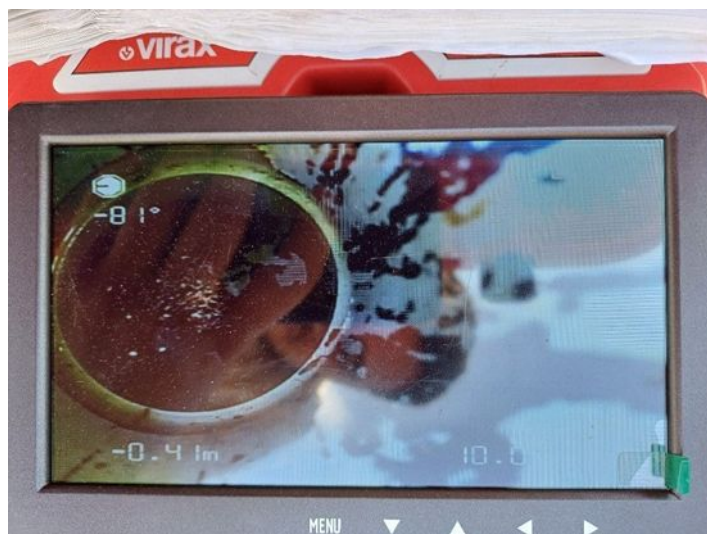
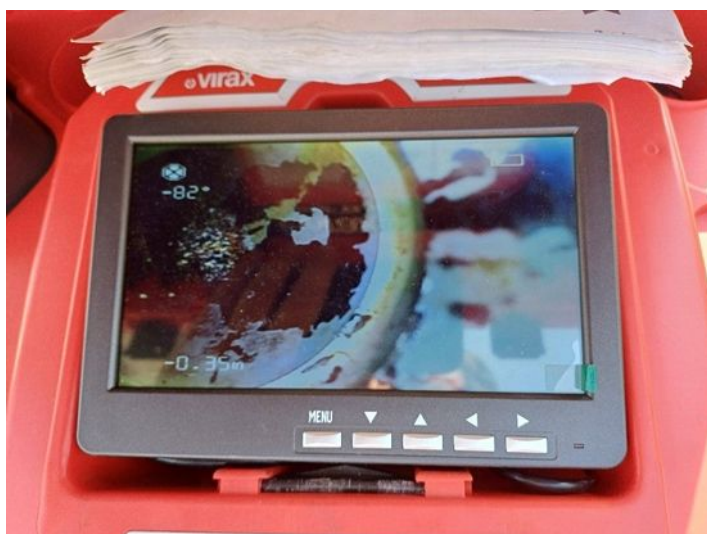
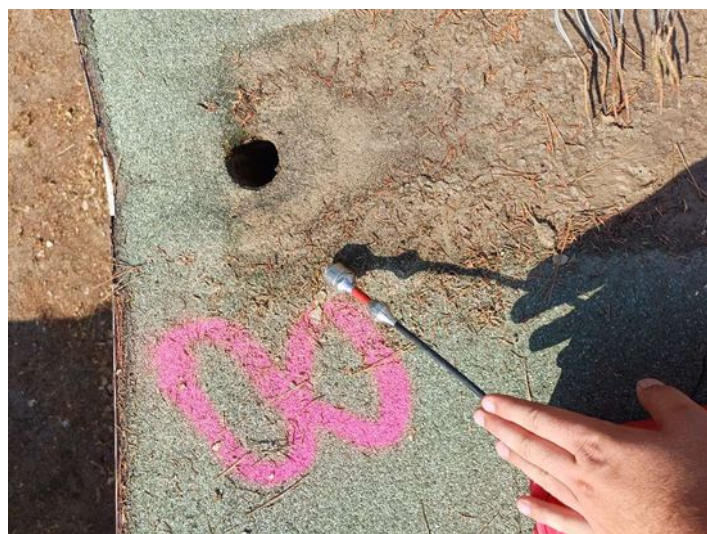
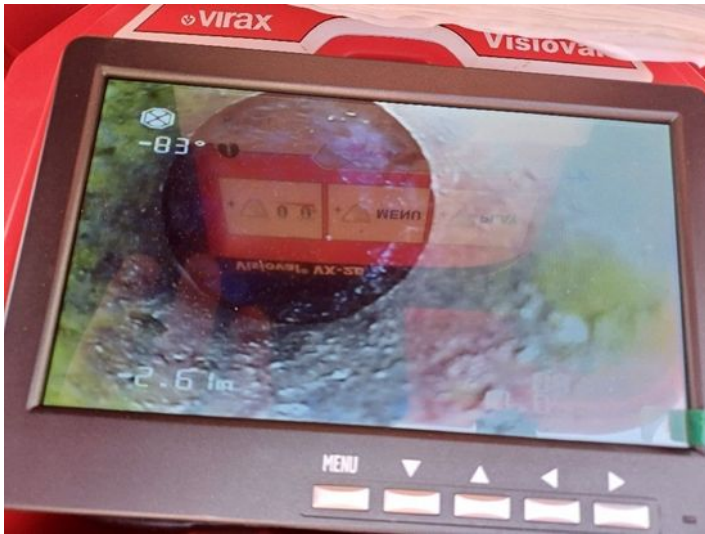
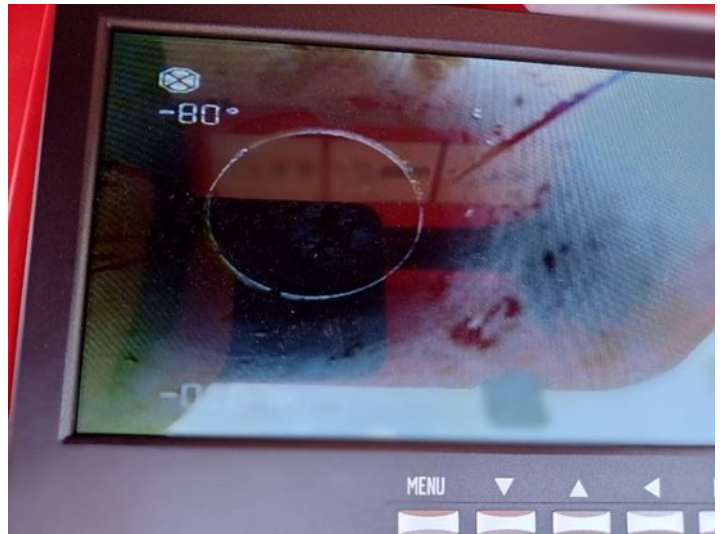
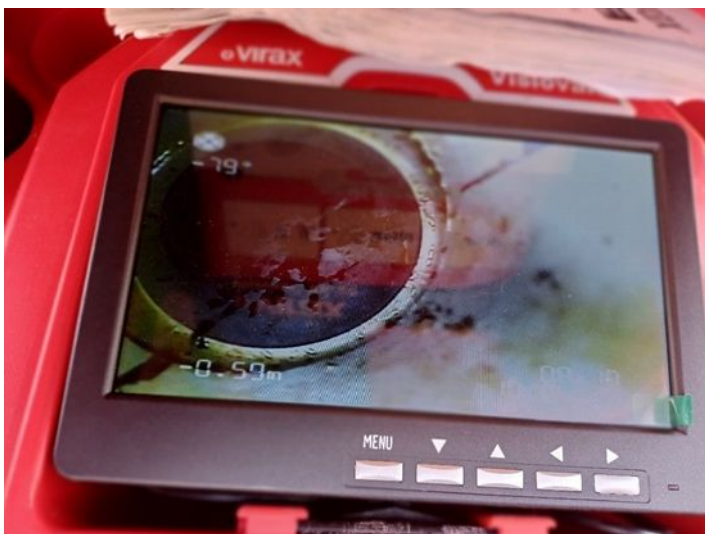
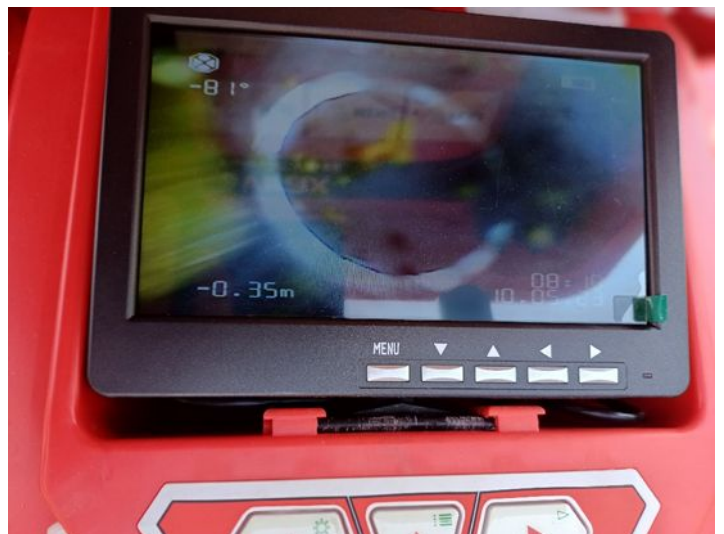
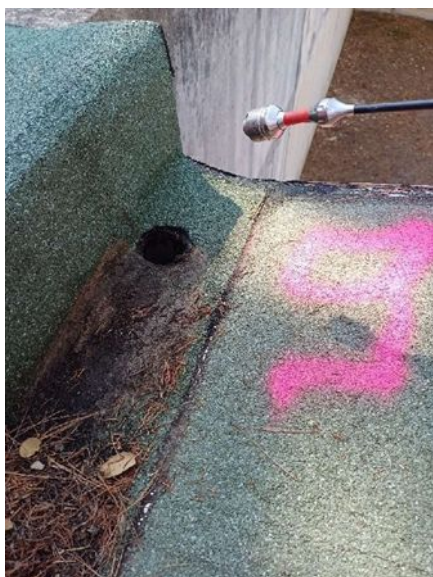
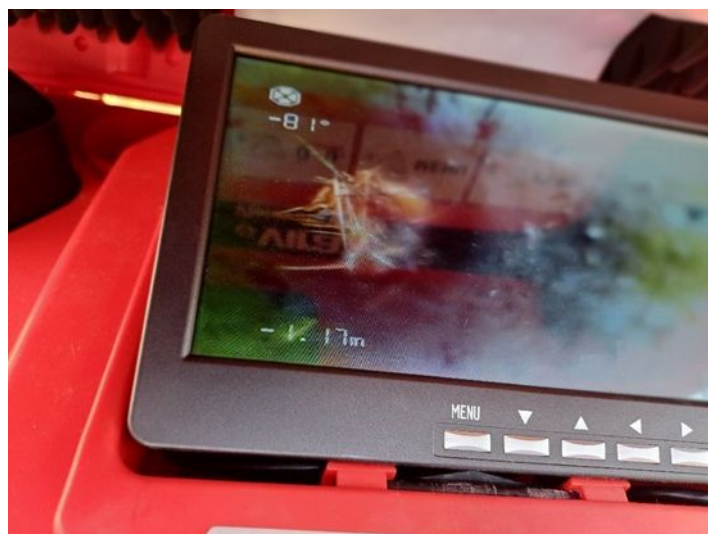
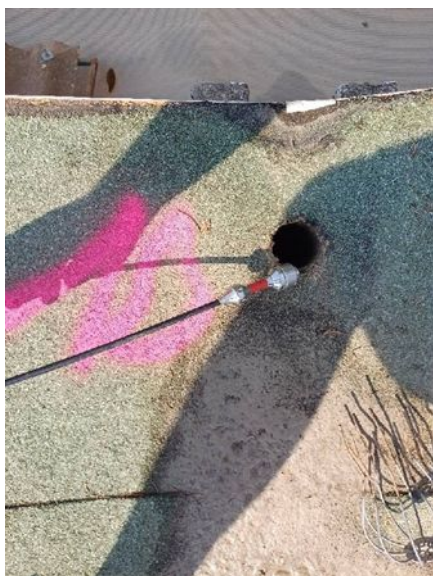
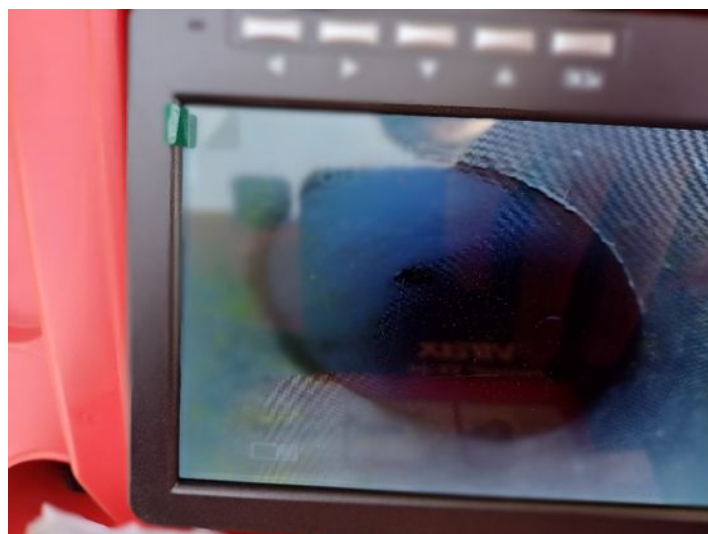
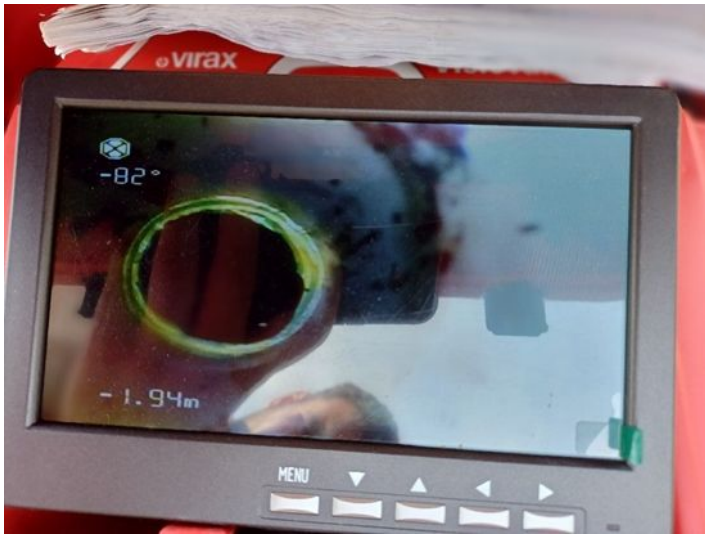
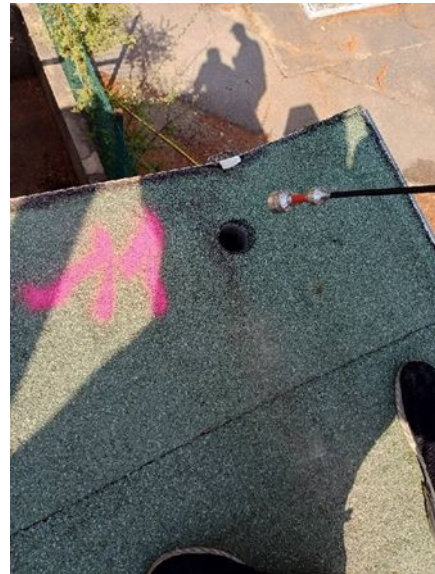
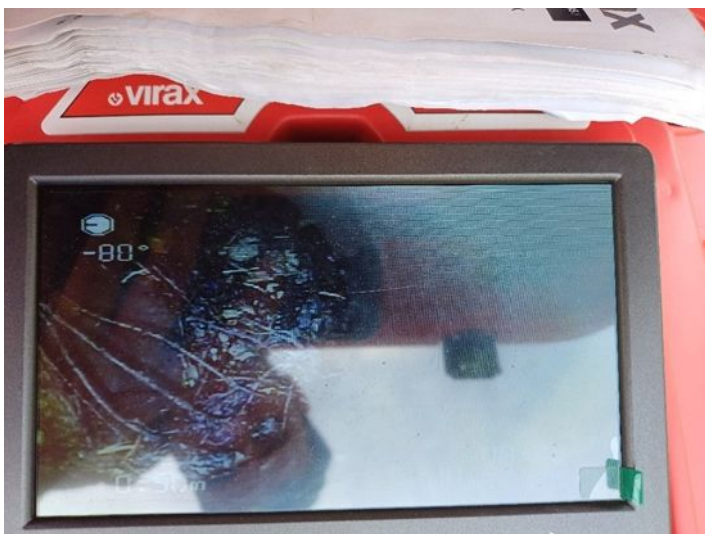
08- Contrôle visuelle par caméra EP

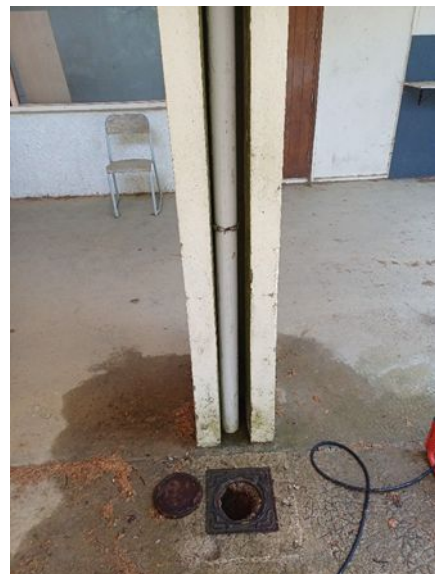
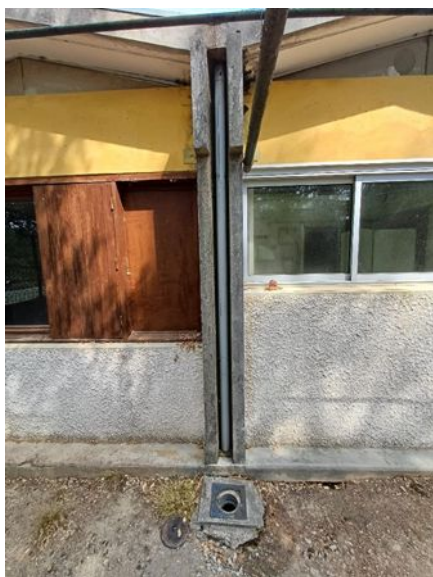
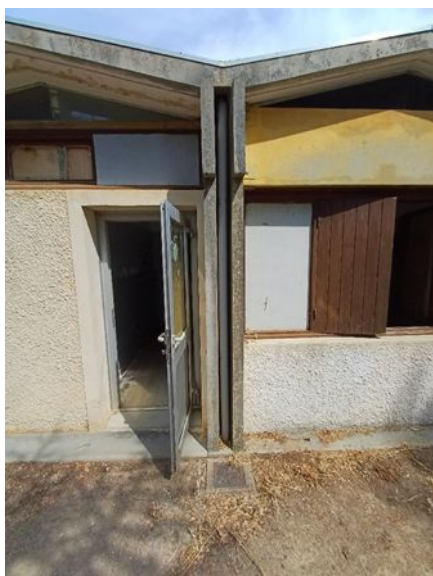
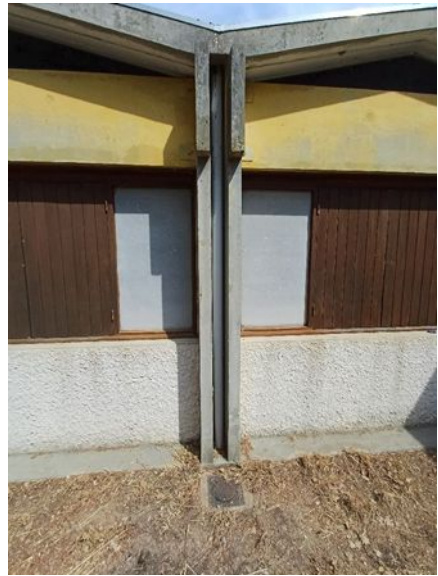
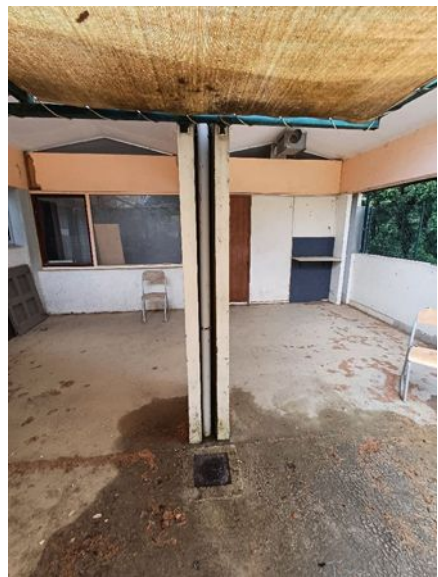
09- Contrôle visuelle des descente EP
