IME JEAN ITARD - COLLOBRIERES

Reportage photo

26/08/2025

SECTEUR SOPRASSISTANCE

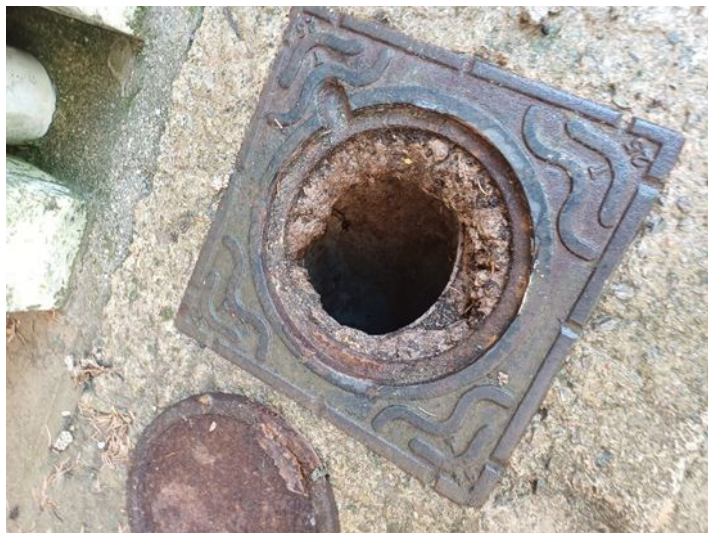
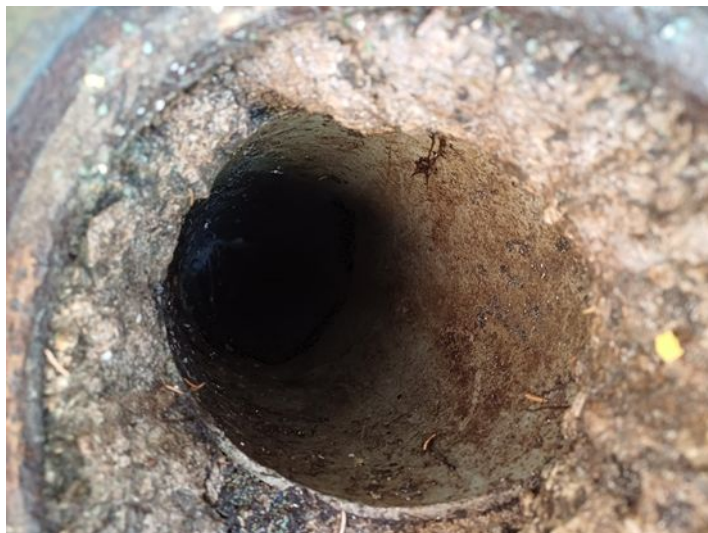
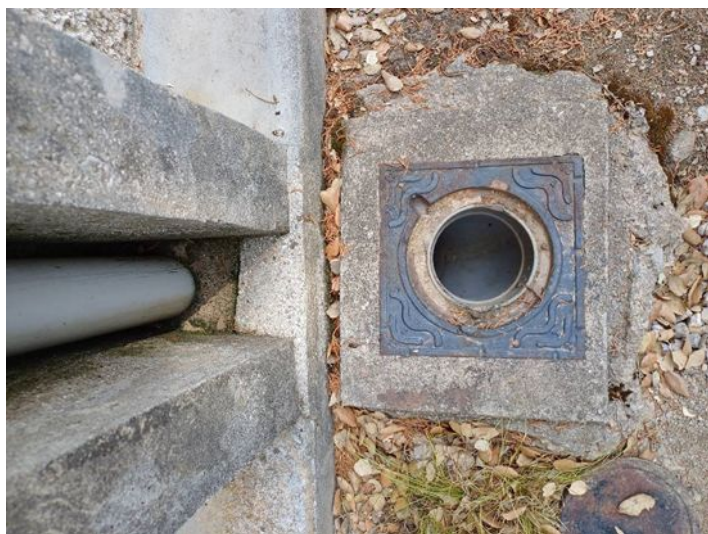
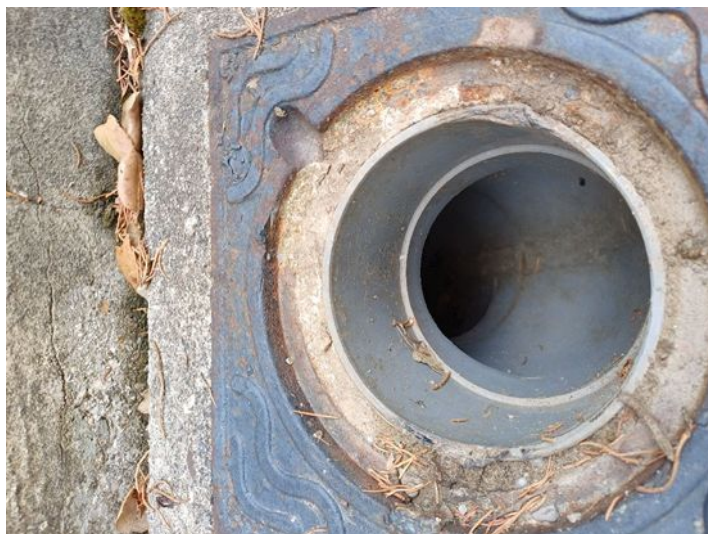
10- Contrôle visuelle des réseaux EP

Le réseau d'évacuation semble lui aussi partiellement bouché et nécessite une vérification approfondie afin de garantir un écoulement correct des eaux.

- La toiture est en bon état générale, mais nécessite un entretien pour éviter une dégradation de la membrane d'étanchéité et d'obstruer les orifices d'évacuation des eaux pluviales.
- Les zones sensibles relevées lors des tests fumigènes nécessitent des travaux de reprise ponctuelle. Les relevés et jonctions de bandes de rive identifiés doivent être traités soit par re jointement (si possible), soit par application d'une résine d'étanchéité.
Une résine d'étanchéité doit également être mise en œuvre pour traiter les jonctions de dalles.
- L'ensemble des évacuations d'eaux pluviales sont bouchées et doivent être traité ou remplacé.
