Rapport de mission de repérage des matériaux et produits contenant de l'amiante avant réalisation de travaux

Numéro de rapport	MRS-20372 A
Propriétaire	UNIVERSITE DE LA REUNION
Donneur d'ordre	UNIVERSITE DE LA REUNION
Adresse de l'immeuble	INSPE 1 allée des Aigues Marines 97400 BELLE PIERRE
Bâtiment ou installation	Bâtiment P
Date de la commande	03/07/2024
La ou le(s) date(s) d'exécution du repérage	04/07/2024
Date d'émission du rapport de repérage	09/08/2024
Référence du programme de travaux défini par le donneur d'ordre	Démolition des cloisons non porteuses pour création d'un open space et réfection des revêtements murs sol et plafond.

Références de l'ordre de mission : **MRS-20372**

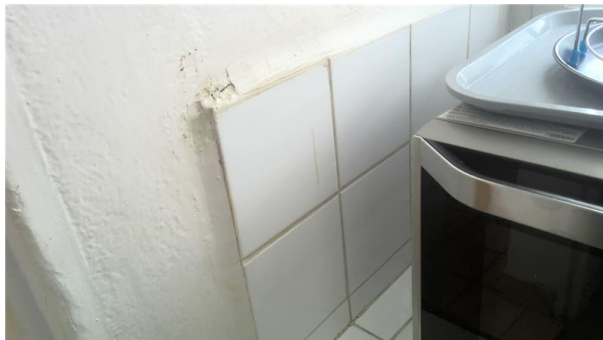
PRELEVEMENT : P017**Emplacement**

Nom du client	Numéro de dossier	Localisation
UNIVERSITE DE LA REUNION	MRS-20372	RDC - BPi.P.N0.48 Mur - A
Nom de l'opérateur	Date de prélèvement	Matériau
MORONI Virginie	04/07/2024	Colle - Faïence

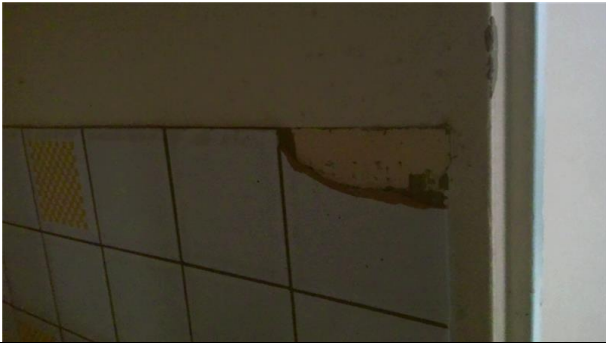
PRELEVEMENT : P018				
Emplacement

Nom du client		Numéro de dossier		Localisation
UNIVERSITE DE LA REUNION		MRS-20372		RDC - BPi.P.N0.50 Mur - A
Nom de l'opérateur		Date de prélèvement		Matériau
MORONI Virginie		04/07/2024		Colle - Faïence
Résultat amiante				
absence d'amiante				
DESCRIPTION DU PRELEVEMENT :				
Objet : Colle / Faïence Support : Taille : 0 cm

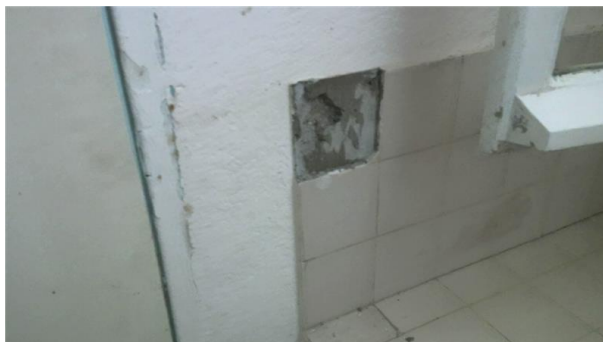
**PRELEVEMENT : P019****Emplacement**

Nom du client	Numéro de dossier	Localisation
UNIVERSITE DE LA REUNION	MRS-20372	RDC - BPi.PN0.50 bis Cuisine Mur - A
Nom de l'opérateur	Date de prélèvement	Matériau
MORONI Virginie	04/07/2024	Colle - Faïence

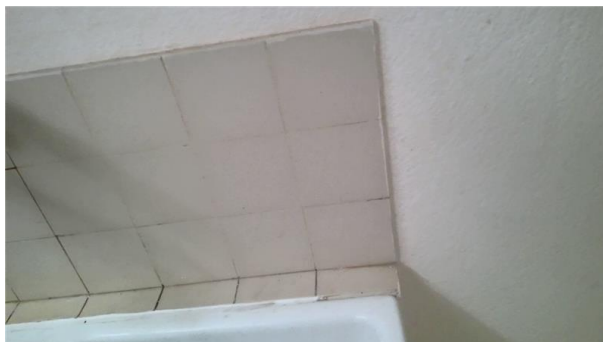
**PRELEVEMENT : P020****Emplacement**

Nom du client	Numéro de dossier	Localisation
UNIVERSITE DE LA REUNION	MRS-20372	RDC - BPi.PN0.50 bis Cuisine Mur - C
Nom de l'opérateur	Date de prélèvement	Matériau
MORONI Virginie	04/07/2024	Colle - Faïence

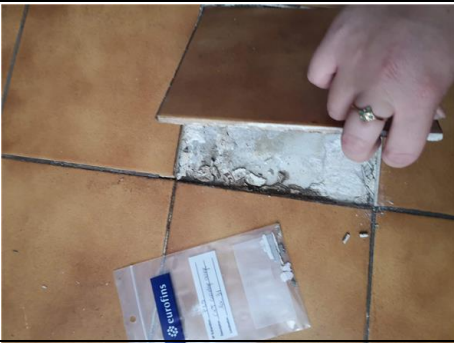
PRELEVEMENT : P029				
Nom du client		Numéro de dossier		Localisation
UNIVERSITE DE LA REUNION		MRS-20372		RDC - BPi.P.N0.31 Plancher - Sol
Nom de l'opérateur		Date de prélèvement		Matériau
MORONI Virginie		04/07/2024		Colle - Carrelage orange
Résultat amiante				
absence d'amiante				
DESCRIPTION DU PRELEVEMENT :				
Objet : Colle / Carrelage orange Support : Taille : 0 cm

DETAIL DES COUCHES DU PRELEVEMENT :				
Référence Couche	PV analyse Amiante	Description visuelle	Epaisseur (cm)	Conclusion amiante
P029		Colle dure grise + Peinture blanche + Matériau dur blanc inséparables (3)	0	Fibres d'amiante non détectées

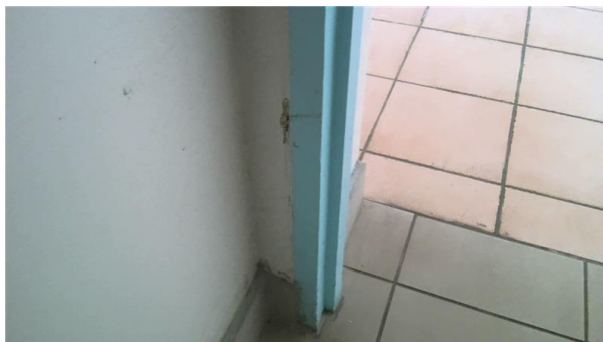
**PRELEVEMENT : P048****Emplacement**

Nom du client	Numéro de dossier	Localisation
UNIVERSITE DE LA REUNION	MRS-20372	RDC - BPi.P.N0.33 Mur - A
Nom de l'opérateur	Date de prélèvement	Matériau
MORONI Virginie	04/07/2024	Joint d'assemblage

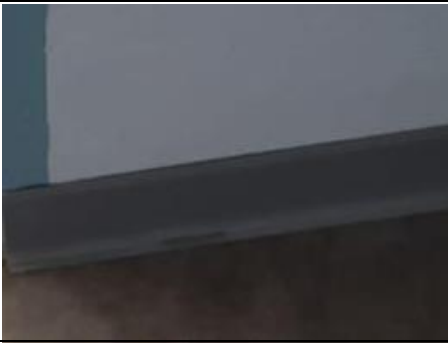
PRELEVEMENT : P051				
Nom du client		Numéro de dossier		Localisation
UNIVERSITE DE LA REUNION		MRS-20372		RDC - BPi.P.N0.55 Mur - A
Nom de l'opérateur		Date de prélèvement		Matériau
MORONI Virginie		04/07/2024		Colle - Plinthe pvc
Résultat amiante				
absence d'amiante				
DESCRIPTION DU PRELEVEMENT :				
Objet : Colle / Plinthe pvc Support : Taille : 0 cm

DETAIL DES COUCHES DU PRELEVEMENT :				
Référence Couche	PV analyse Amiante	Description visuelle	Epaisseur (cm)	Conclusion amiante
P051		Colle souple grise + Peinture blanche inséparables (3)	0	Fibres d'amiante non détectées
