Mission de repérage des matériaux et produits contenant de l'Amiante Avant Travaux

G0116-DI-RAAT_FONTAINEBLEAU Font Serlio_v1

Bâtiment :	Château de Fontainebleau Aile de la Cour des Princes			 
Adresse :	Place du Général de Gaulle,			
Ville :	77300 Fontainebleau			
Donneur d'ordre :	OPPIC 30 rue du Château des Rentiers 75013 PARIS			
Programme de travaux :	Aménagement du vestibule Serlio et rénovation de CTA Cf. détails Chapitre 5			
Date de commande :	24/01/2025			
Date de rapport	N° de version	Opérateur de repérage	Rédacteur	Validation
06/05/2025	1	Rachid MAACHOU Certificat n°CPDI3351 délivré par I.CERT le 19/02/2020 et expirant le 18/02/2027	Rachid MAACHOU  	M PAUVERT

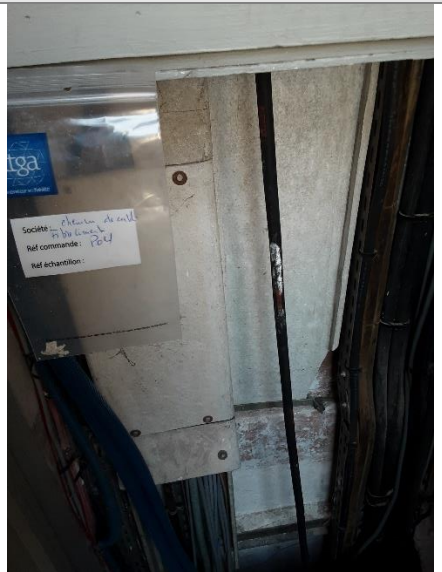
Local ou zone présentant des similitudes d'ouvrage	Localisation	Description (Prélèvement ou justificatif)	Etat de dégradation	Estimation de la quantité	Photographie
Gaines techniques électriques du Rdc au 2^e étage entresol) (gaines verticales)	Gaine technique	Chemin de câble en fibre ciment (P04-P06)	Non dégradé	3 colonnes montantes

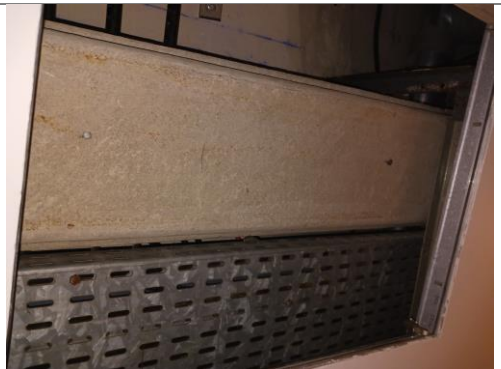
SOUS SOL Sanitaires ACP-1-014-b et 015-1	plafond	Chemin de câble en fibre ciment (idem P04-P06)	Non dégradé	5 ml environ

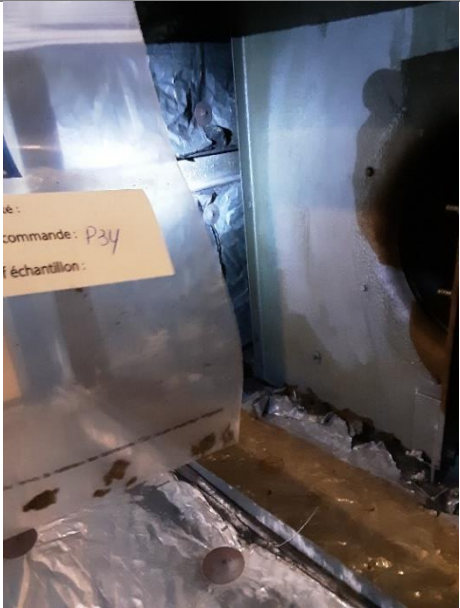
Local ou zone présentant des similitudes d'ouvrage	Localisation	Description (Prélèvement ou justificatif)	Etat de dégradation	Estimation de la quantité	Photographie
Sous-sol : Locaux CTA) ACP-1-011 ACP-1-007	A l'intérieur des parois de la CTA	Peinture marron (P34)	Non dégradé	4 blocs

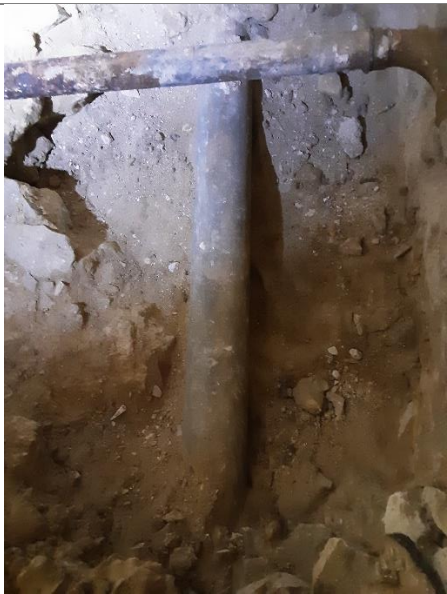
RDC : Local ACP 00-0058	Sol du local	Conduit en fibre ciment (P10)	Non dégradé	1 U

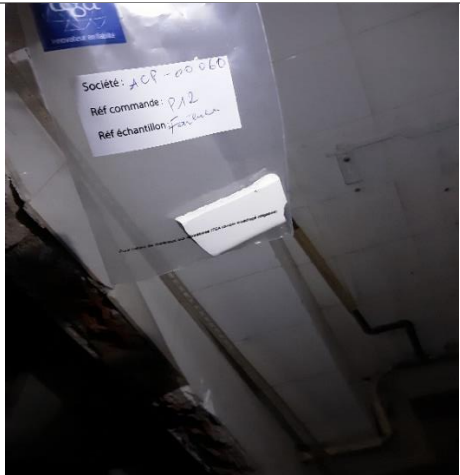
RDC : Local ACP 00-0060	Sur le mur du local ACP 00-0060	Faïence blanche + colle (P12)	Non dégradé	15 m² environ

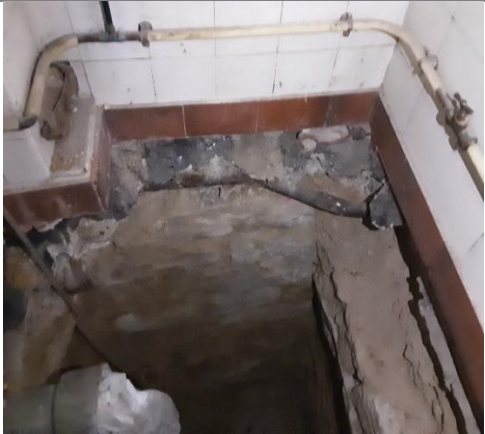
Local ou zone présentant des similitudes d'ouvrage	Localisation	Description (Prélèvement ou justificatif)	Etat de dégradation	Estimation de la quantité	Photographie
RDC : Local ACP 00-0060	Sur le bas du mur du local ACP 00-0060	Plinthe marron + colle (P13)	Non dégradé	7 ml environ

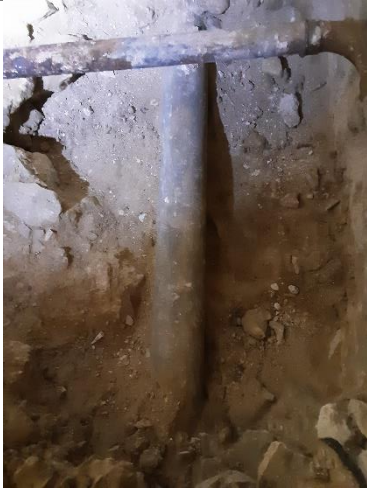
RDC : Extérieur cour proche ACP 00-0038	Réseau enterré	Conduit en fibre ciment	Non dégradé	1 U

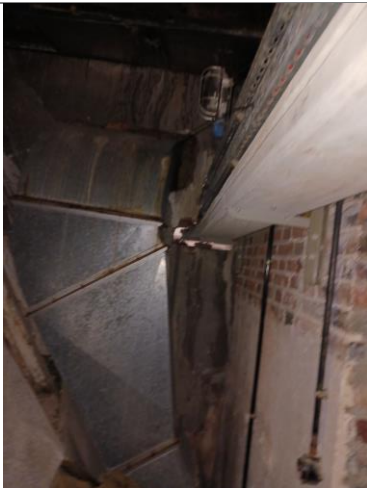
ENTRESOL 2 étage Combles	plafond	Chemin de câble en fibre ciment (idem P04-P06)	Non dégradé	120 ml environ

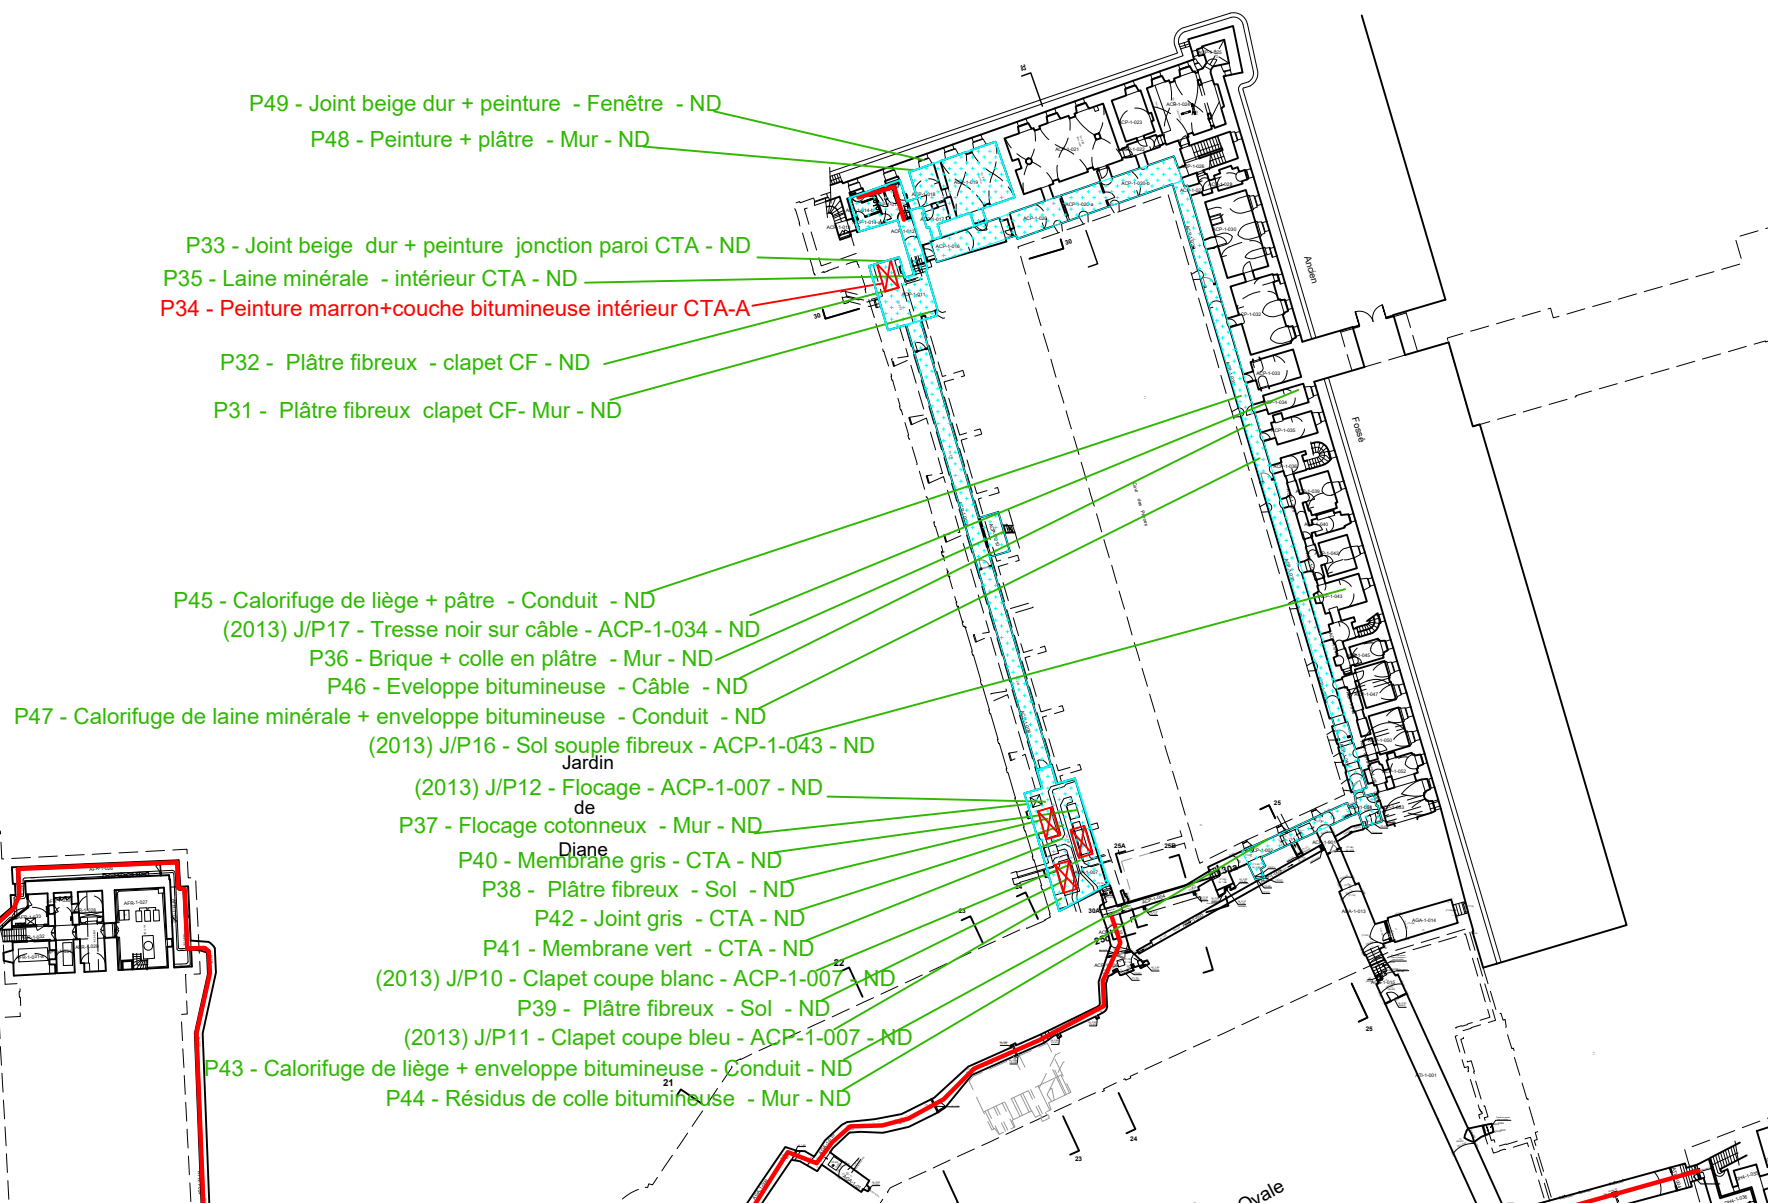
Intérieur CTA :
peinture marron

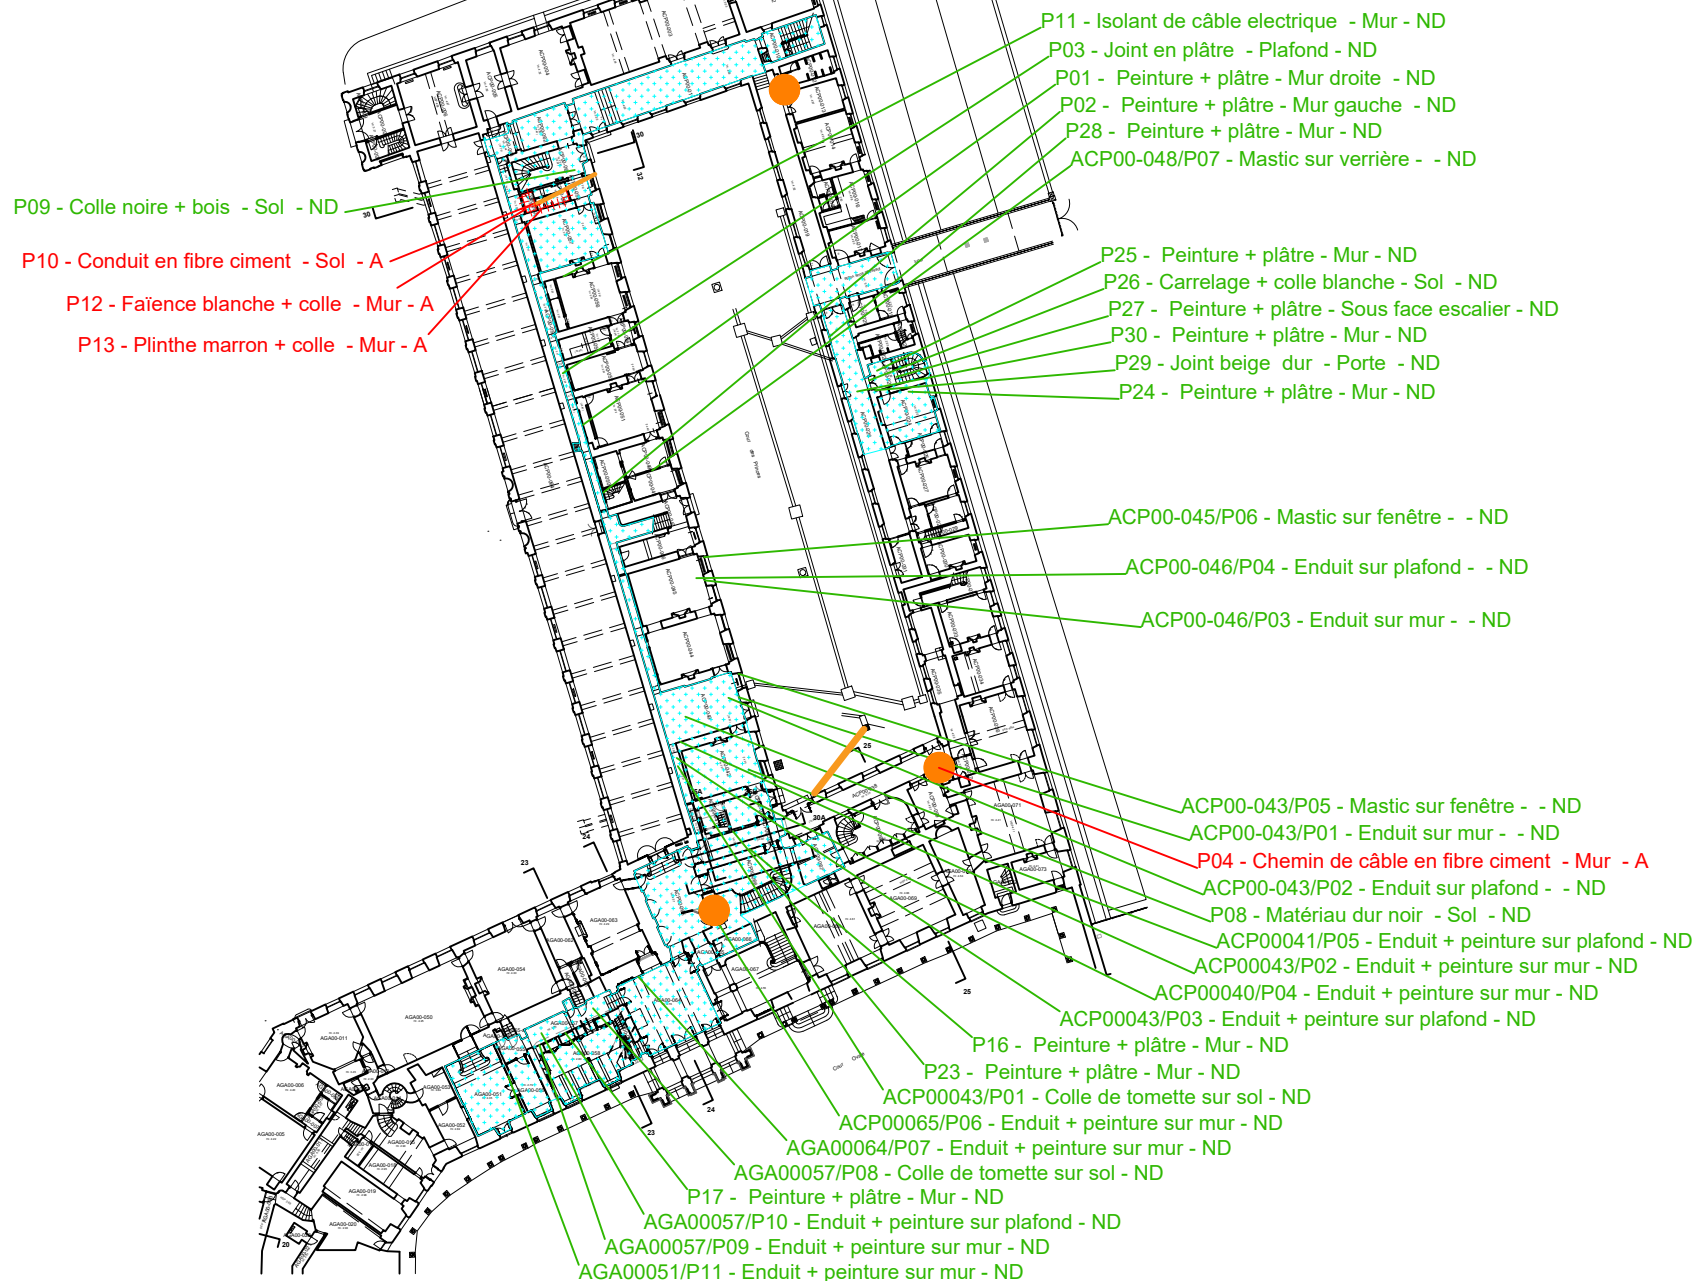
Colle de faïence et colle de plinthe
