# RAPPORT DE REPERAGE DU PLOMB AVANT TRAVAUX

**G0116-DI-RPB\_FONTAINEBLEAU Font Serlio\_v1**

Bâtiment :	Château de Fontainebleau Allée de la Cour des Princes			 
Adresse :	Place du Général de Gaulle 77300 FONTAIBLEAU			
Propriétaire :	OPPIC 30 rue du Château des Rentiers 75013 PARIS			
Donneur d'ordre :				
Programme de travaux :	Aménagement du vestibule Serlio et rénovation de CTA			
Date de commande :	24/01//2025			
Date de visite :	22-23/04/2025			
Date de rapport	N° de version	Opérateur de repérage	Rédacteur	Validation
16/05/2025	1	Olivier MYRTIL Certificat ICERT N°CPDI 3740 délivré le 02/02/2021 et expirant le 01/02/2028.	Olivier MYRTIL  	Matthieu PAUVERT

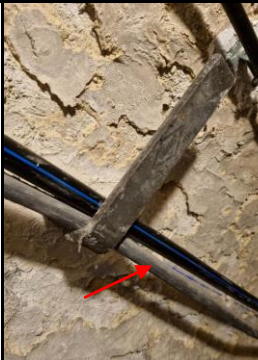
Unité de diagnostic	Substrat	Revêtement apparent	Localisation mesure	Concentration (mg/cm <sup>2</sup> )			Nature de la dégradation	Observation
Dormant de porte	métal	peinture	-	0,02	-	0,09	so	-
Ouvrant de porte	métal	peinture	-	0,05	-	0,07	so	-
Corbeau	métal	peinture	-	0,03	-	0,08	so	-
Canalisations	métal	peinture/brut	-	0,04	-	0,07	so	-
Passage de câbles	métal	peinture	-	0,03	-	0,1	so	-
LOCAUX :		ACP-1-054/ACP-1-048/ACP-1-037a/ACP-1-037/ACP-1-031/ACP-1-029						
Sol	béton	brut	-	0	-	0	so	-
Murs	béton	peinture/brut	-	0,01	-	0,09	so	-
Plafond	Brique/pierre	brut	-	0	-	0	so	voutain
Dormant de porte	métal	peinture	-	0	-	0,08	so	-
Ouvrant de porte	métal	peinture	-	0,03	-	0,1	so	-
Canalisations	métal	peinture/brut	-	0,02	-	0,09	so	-
Passage de câbles	métal	peinture	-	0,01	-	0,1	so	-
Corbeaux	métal	peinture	-	0	-	0,08	so	-
Canalisation	Plomb	Brut	-	25,36	-	98,23	so

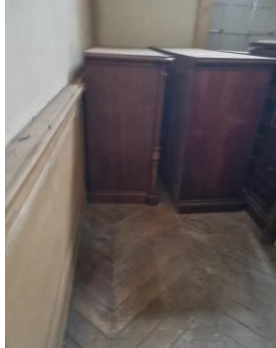
Description	Localisation	Cause	Photographie
Plafond, menuiseries extérieures	ACP00-024	Local encombré

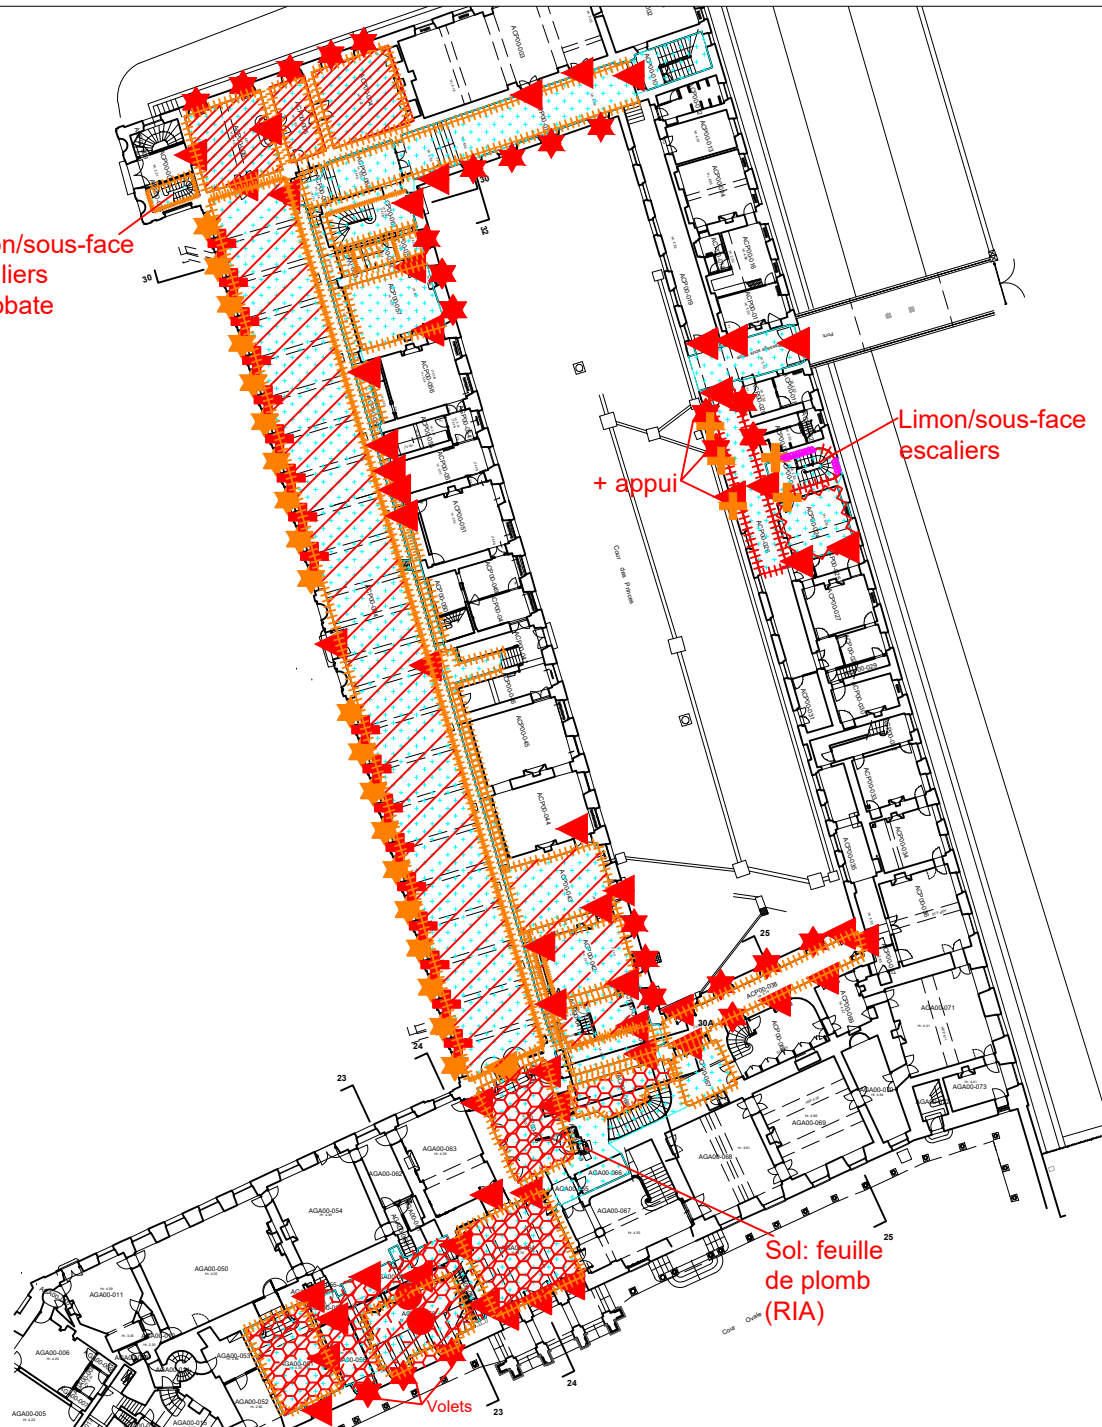
Cartographie : 01

Canalisation en plomb

Plaque au sol

Corbeau

Fenêtre métallique

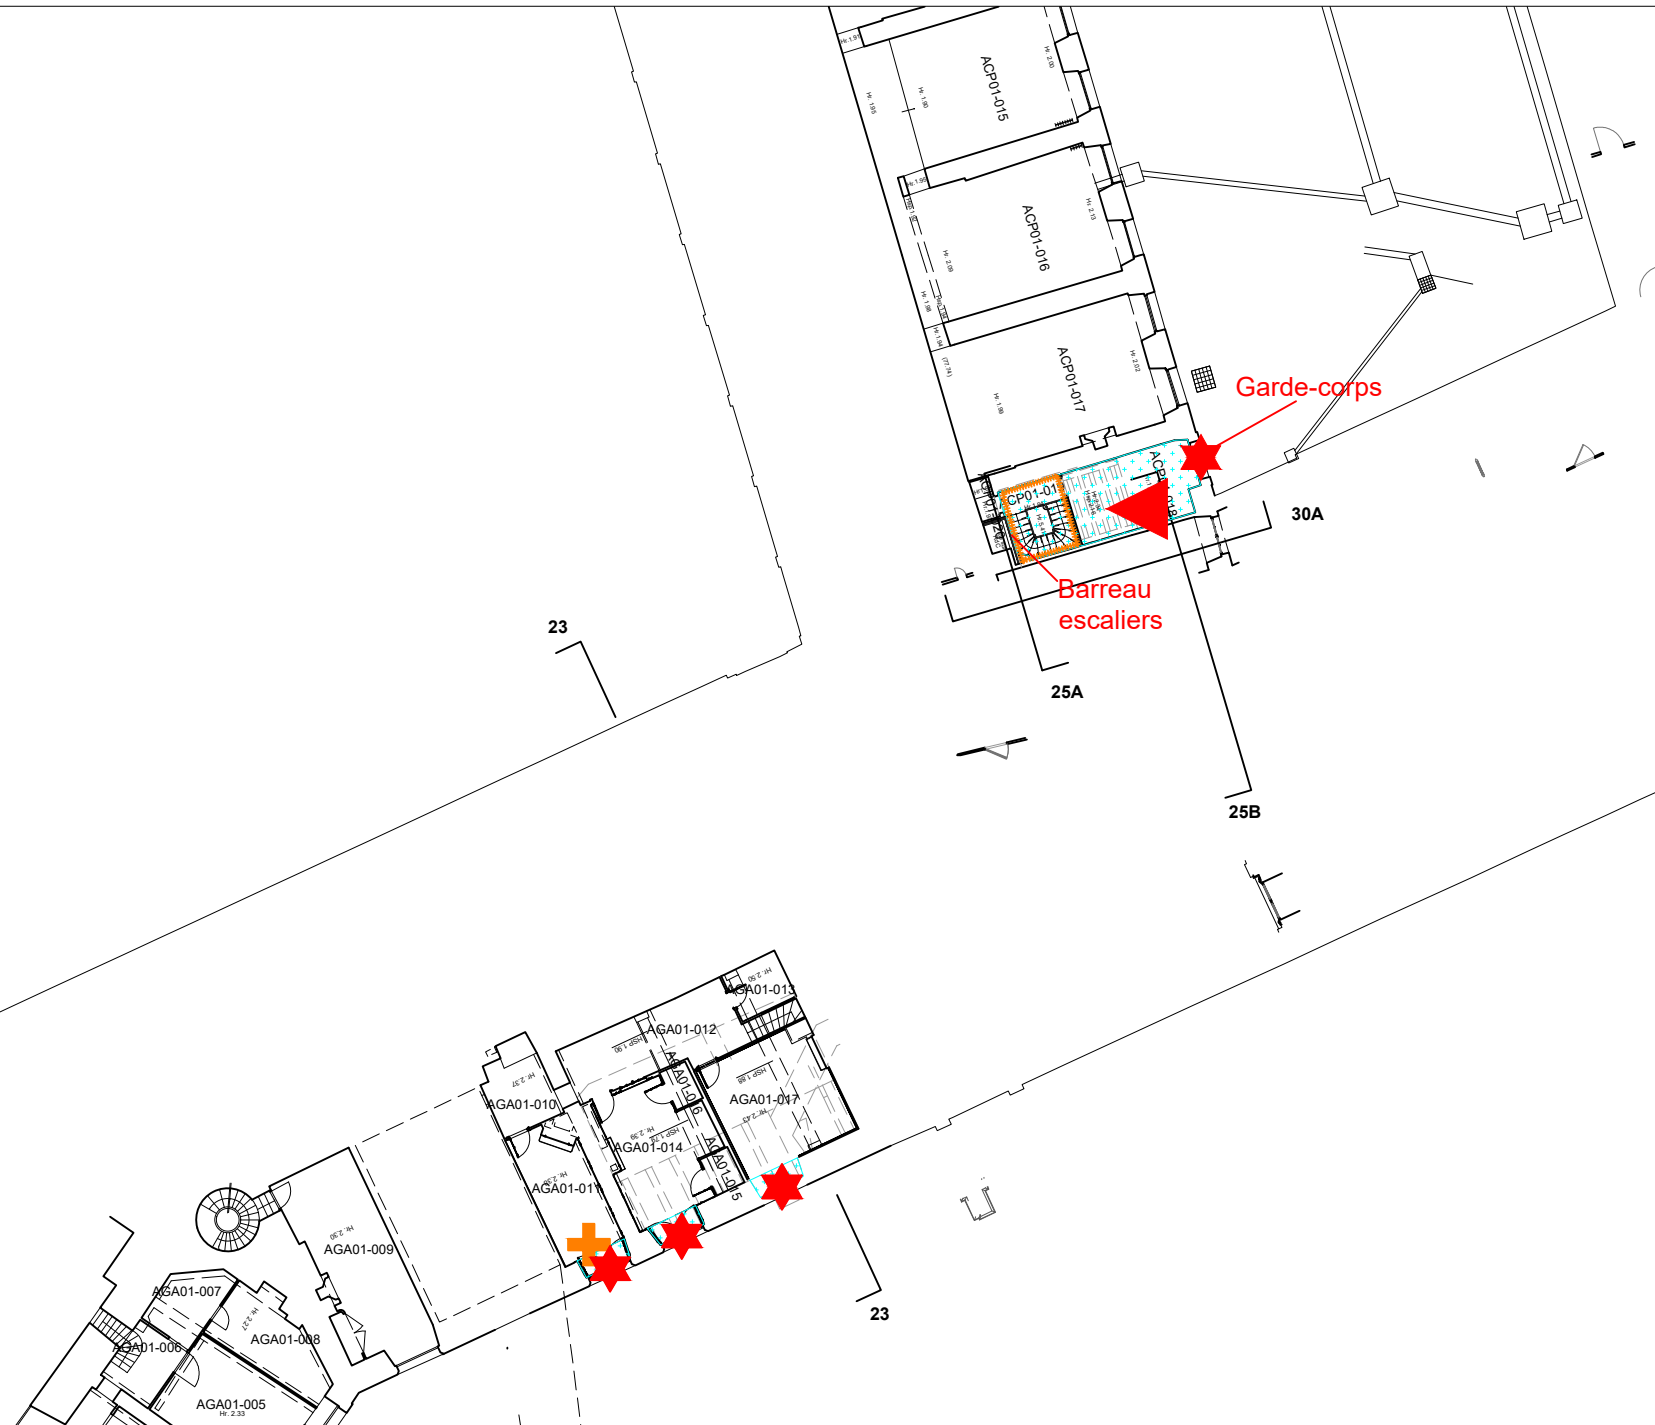
Cartographie : 02

**Fenêtre en bois**

**Encadrement**

Murs

### Porte en bois

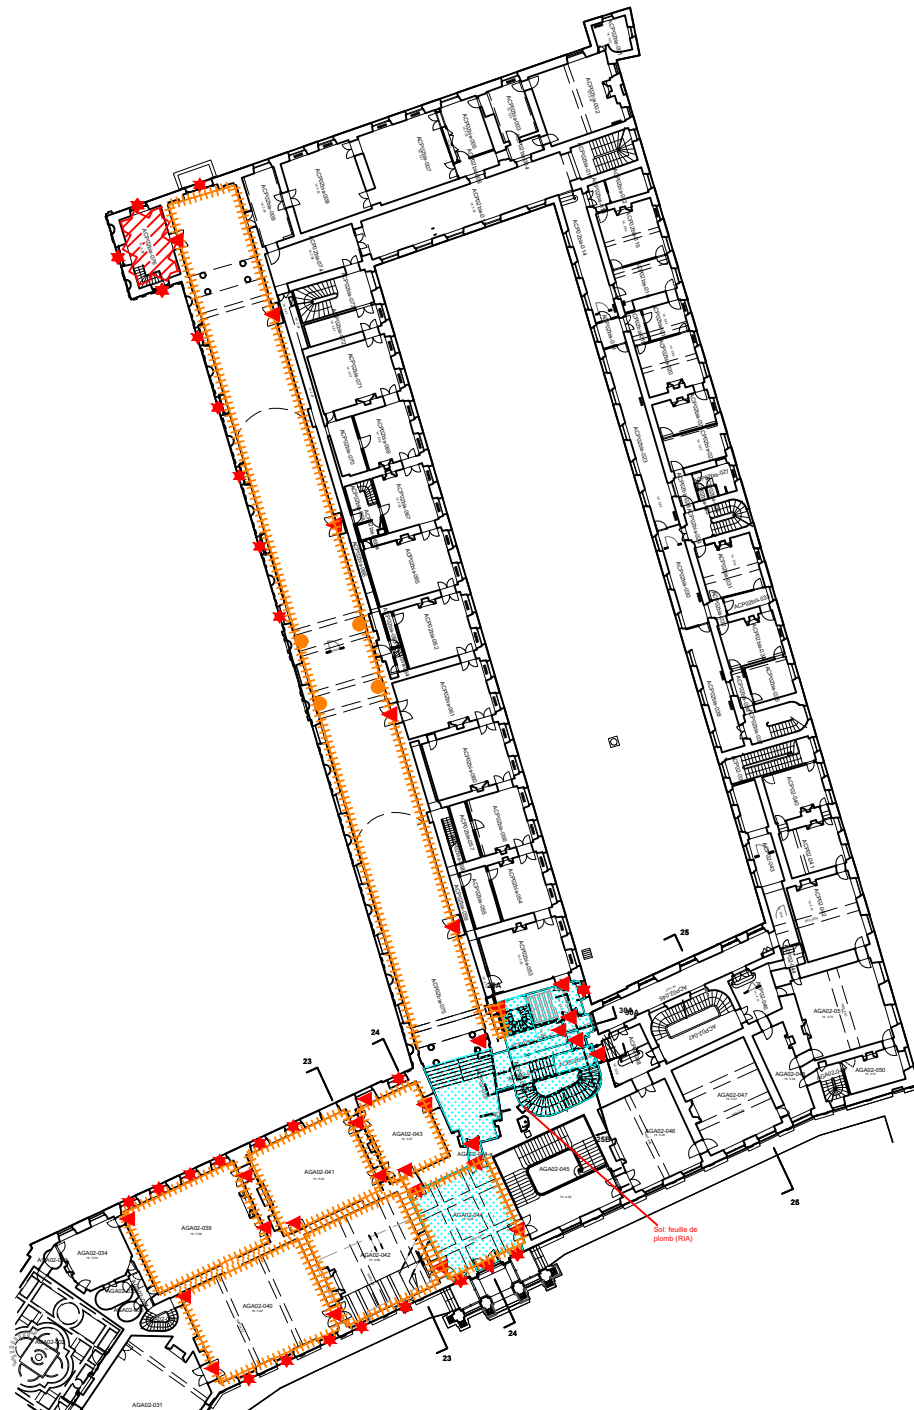
Cartographie : 05

Trappe circulaire

Porte en bois

Fenêtre + volet en bois

Habillage bois

Plafond

Murs

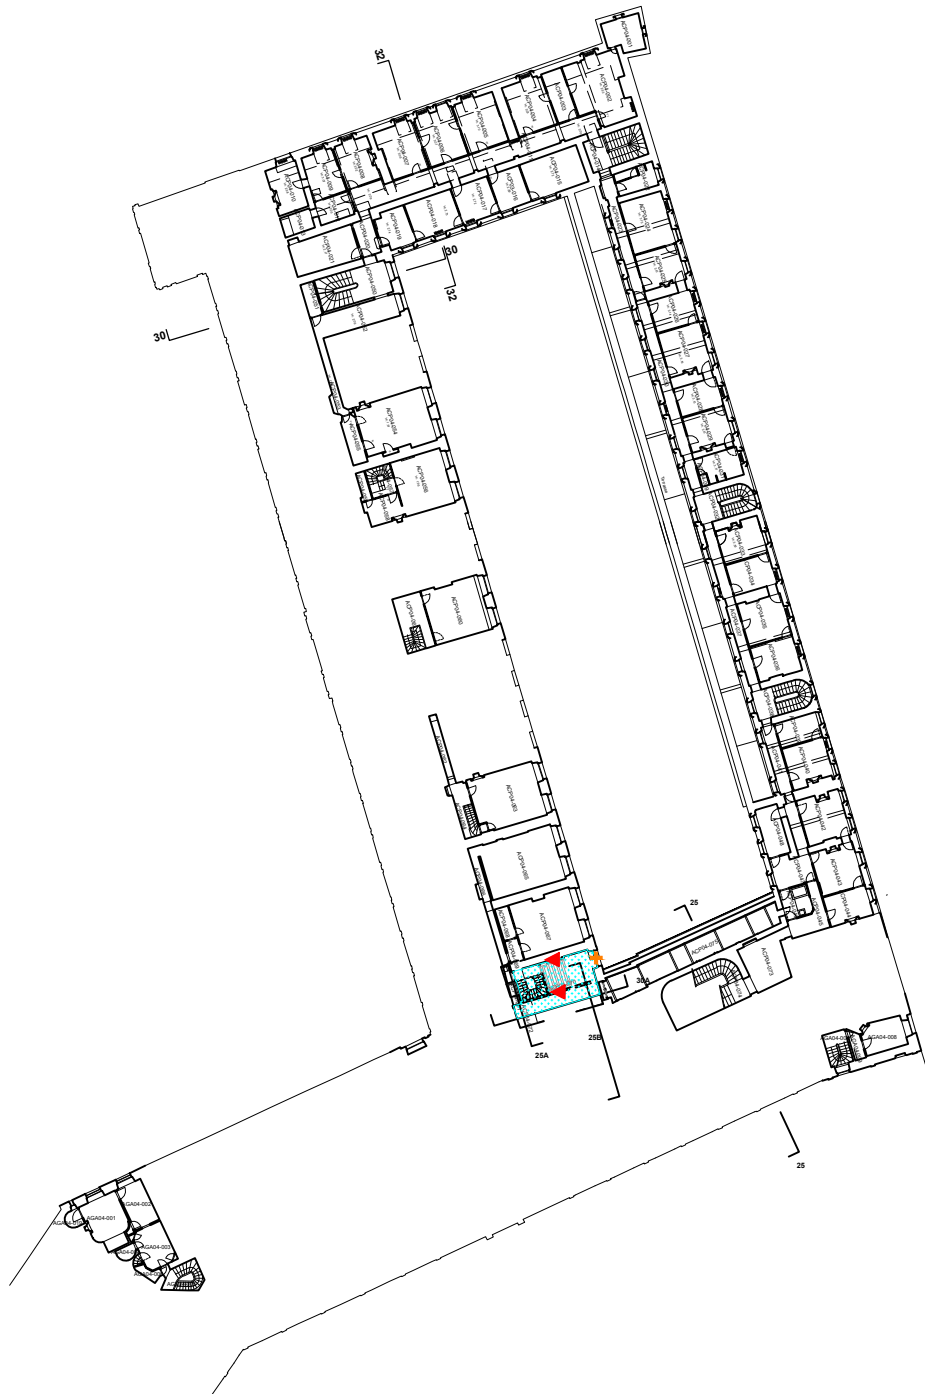
Cartographie : 04

Porte en bois

Encadrement
