Rapport de mission de repérage des matériaux et produits contenant de l'amiante avant réalisation de travaux

Numéro de dossier : 2024-09001
Date du repérage : 29/08/2024
Date d'édition : 10 mars 2025

Adresse	Rue : Cité Administrative Brunet 1 Place Louis Le Cardonnell Code postal, ville : . 26000 VALENCE
Périmètre de repérage : Escalier sud et nord.
Type de logement : Fonction principale du bâtiment : Date de construction : Autres < 1997

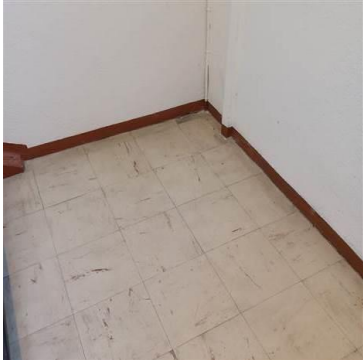
Escalier R+2-R+3	<p><u>Localisation :</u> ESCALIER SUD - Escalier R+2-R+3</p> <p><u>Echantillons :</u> Matériau no006</p> <p><u>Description :</u> Dalles de sol + Colle + ragréage (Marche)</p>	Présence d'amiante (Après analyse en laboratoire)

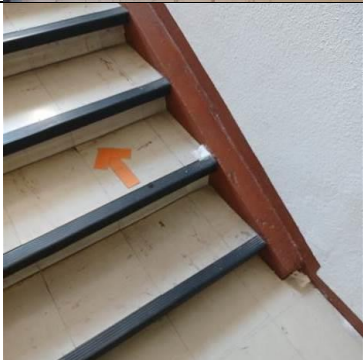
<p><u>Localisation :</u> ESCALIER SUD - Escalier R+2-R+3</p> <p><u>Echantillons :</u> Matériau no007</p> <p><u>Description :</u> Dalles de sol + Colle + ragréage (Contre-marche)</p>	Présence d'amiante (Après analyse en laboratoire)

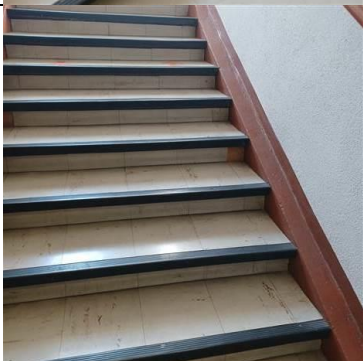
Escalier RDC-R+1	<p><u>Localisation :</u> ESCALIER SUD - Escalier RDC-R+1</p> <p><u>Echantillons :</u> Matériau no012</p> <p><u>Description :</u> Peinture limon</p>	Présence d'amiante (Après analyse en laboratoire)

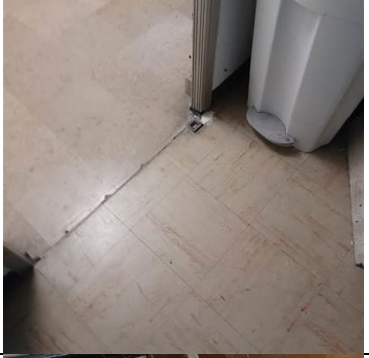
Escalier RDC-R+1	<p><u>Localisation :</u> ESCALIER NORD - Escalier RDC-R+1</p> <p><u>Echantillons :</u> Matériau no016</p> <p><u>Description :</u> Dalles de sol + Colle + ragréage (Marche)</p>	Présence d'amiante (Après analyse en laboratoire)

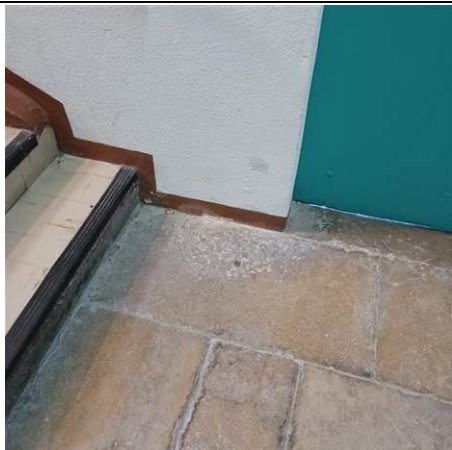
Photo n° N_A001
Localisation : ESCALIER SUD - Hall RDC
Ouvrage : 3 - Parois verticales intérieures - Murs et cloisons
maçonnés
Partie d'ouvrage : Enduit à base de plâtre lissé ou taloché
Description : Enduit mur béton

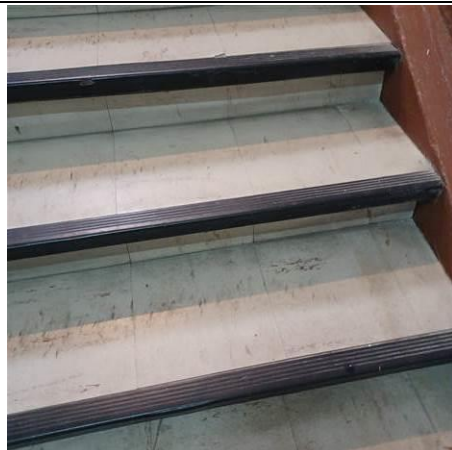
Photo n° N_A002
Localisation : ESCALIER SUD - Escalier RDC-R+1
Ouvrage : 5 - Planchers et planchers techniques -
Revêtements de sols
Partie d'ouvrage : Dalle de sol
Description : Dalles de sol + Colle + ragréage (Marche)

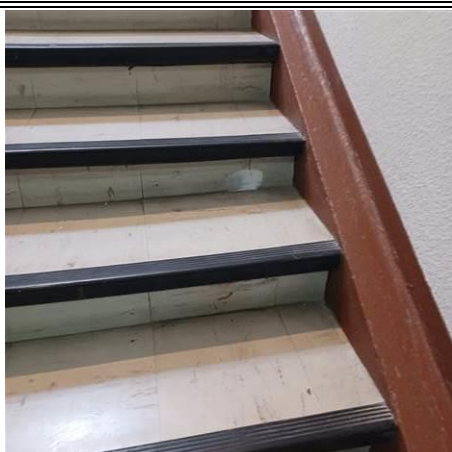
Photo n° N_A003
Localisation : ESCALIER SUD - Escalier RDC-R+1
Ouvrage : 5 - Planchers et planchers techniques -
Revêtements de sols
Partie d'ouvrage : Dalle de sol
Description : Dalles de sol + Colle + ragréage (Contre-
marche)

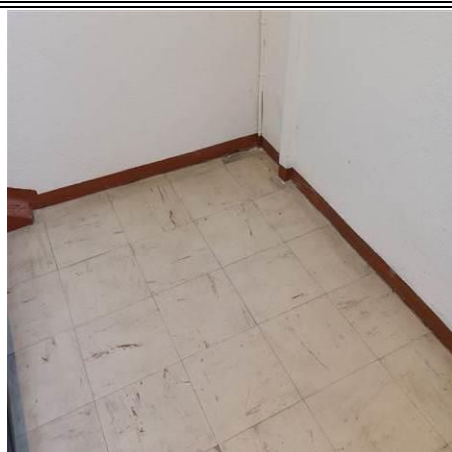
Photo n° N_A004
Localisation : ESCALIER SUD - Palier 1/2
Ouvrage : 5 - Planchers et planchers techniques -
Revêtements de sols
Partie d'ouvrage : Dalle de sol
Description : Dalles de sol + Colle + ragréage

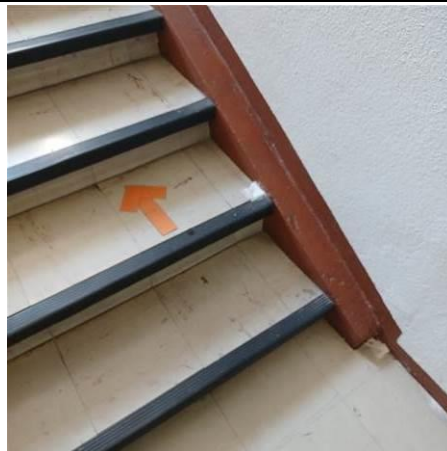
Photo n° N_A006
Localisation : ESCALIER SUD - Escalier R+2-R+3
Ouvrage : 5 - Planchers et planchers techniques -
Revêtements de sols
Partie d'ouvrage : Dalle de sol
Description : Dalles de sol + Colle + ragréage (Marche)

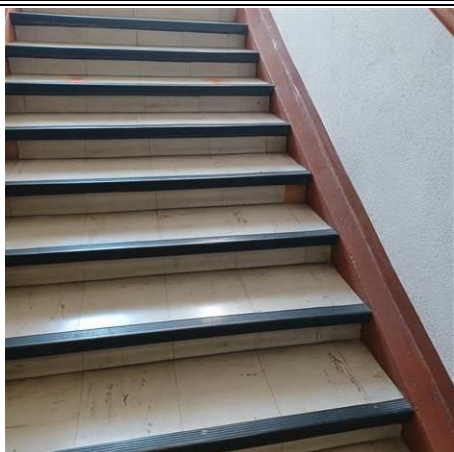
Photo n° N_A007
Localisation : ESCALIER SUD - Escalier R+2-R+3
Ouvrage : 5 - Planchers et planchers techniques -
Revêtements de sols
Partie d'ouvrage : Dalle de sol
Description : Dalles de sol + Colle + ragréage (Contre-
marche)

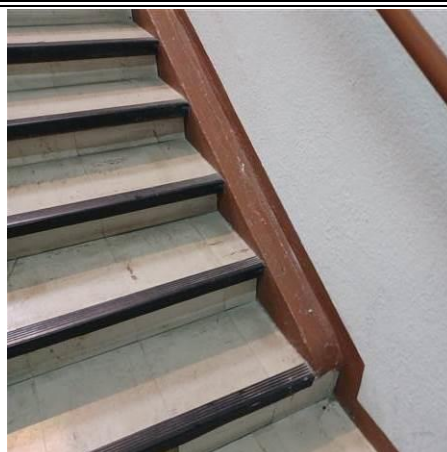
Photo n° N_A012
Localisation : ESCALIER SUD - Escalier RDC-R+1
Ouvrage : 5 - Planchers et planchers techniques -
Revêtements de sols
Partie d'ouvrage : Peinture de sol
Description : Peinture limon

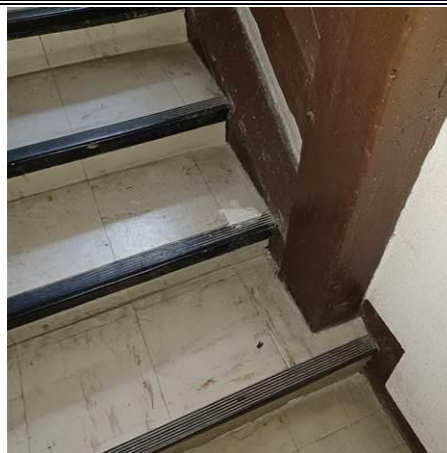
Photo n° N_A016
Localisation : ESCALIER NORD - Escalier RDC-R+1
Ouvrage : 5 - Planchers et planchers techniques -
Revêtements de sols
Partie d'ouvrage : Dalle de sol
Description : Dalles de sol + Colle + ragréage (Marche)
