## Rapport de mission de repérage des matériaux et produits contenant de l'amiante dans les immeubles bâtis avant réalisation de travaux

Numéro de dossier : **24/ING/17821/APH/DIALYSE**  
Date du repérage : **23/10/2024**  
Remis au propriétaire : **V2: 18/12/2024**

Adresse	Rue : ..... <b>Centre hospitalier Louis Pasteur</b> <b>Avenue Léon Jouhaux</b> Bât., escalier, niveau, appartement n°, lot n°:  Code postal, ville : . <b>39100 DOLE</b>
Périmètre de repérage :	..... <b>Restructuration globale</b>
Type de logement : Fonction principale du bâtiment : Date de construction :	..... <b>Dialyse</b> ..... <b>Etablissements sanitaires : Hôpitaux et cliniques</b> ..... <b>Date du permis de construire non connue</b>

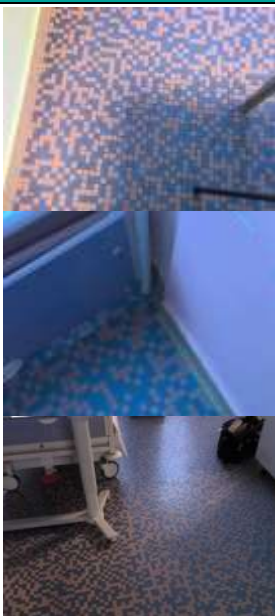
Zone	Identifiant + Description	Conclusion (justification)	Photo
ZPSO001	<p><u>Localisation</u> : RDC SUPERIEUR - BUREAU DIA 004 (636621); RDC SUPERIEUR - OFFICE (636643); RDC SUPERIEUR - DIALYSE 4 LITS</p> <p><u>Zone</u> : Unique</p> <p><u>Echantillons</u> : P001; P014</p> <p><u>Description</u> : Colle de carrelage</p>	Absence d'amiante (Après analyse en laboratoire)

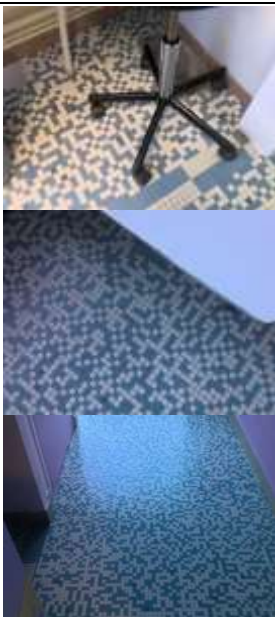
ZPSO002	<p><u>Localisation</u> : RDC SUPERIEUR - LOCAL DIA 003 (636623); RDC SUPERIEUR - LOCAL DIA 004 (636622); RDC SUPERIEUR - LOCAL DIA 008</p> <p><u>Zone</u> : Discontinue</p> <p><u>Echantillons</u> : P002; P003</p> <p><u>Description</u> : Colle de carrelage</p>	Absence d'amiante (Après analyse en laboratoire)

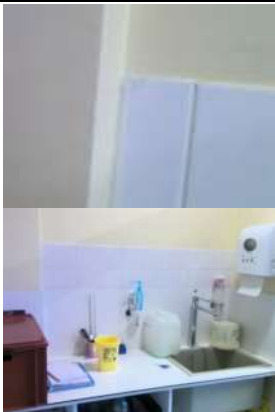
Zone	Identifiant + Description	Conclusion (justification)	Photo
ZPSO005	<p><u>Localisation</u> : RDC SUPERIEUR - LOCAL DIA 004 (636622)</p> <p><u>Zone</u> : Unique</p> <p><u>Echantillons</u> : P007</p> <p><u>Description</u> : Colle de faïence</p>	Absence d'amiante (Après analyse en laboratoire)

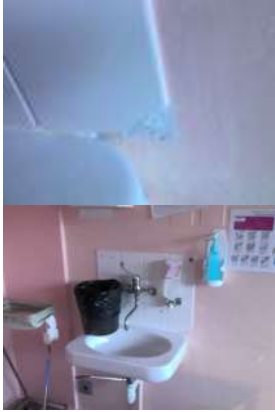
ZPSO006	<p><u>Localisation</u> : RDC SUPERIEUR - BUREAU DIA 004 (636621)</p> <p><u>Zone</u> : Unique</p> <p><u>Echantillons</u> : P008</p> <p><u>Description</u> : Colle de faïence</p>	Absence d'amiante (Après analyse en laboratoire)

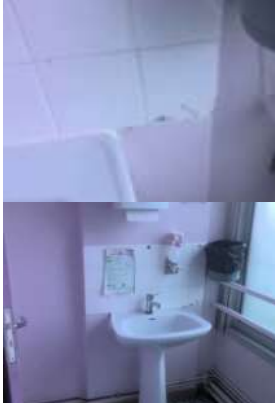
ZPSO007	<p><u>Localisation</u> : RDC SUPERIEUR - LOCAL DIA 003 (636623)</p> <p><u>Zone</u> : Unique</p> <p><u>Echantillons</u> : P010</p> <p><u>Description</u> : Colle de faïence</p>	Absence d'amiante (Après analyse en laboratoire)

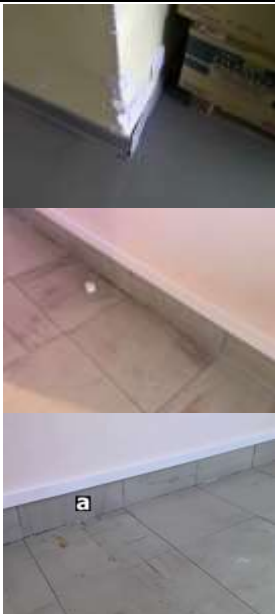
Zone	Identifiant + Description	Conclusion (justification)	Photo
ZPSO018	<p><u>Localisation</u> : RDC SUPERIEUR - SECRETARIAT (636639); RDC SUPERIEUR - LOCAL DIA 006 (636641)</p> <p><u>Zone</u> : Continue</p> <p><u>Echantillons</u> : P028; P037</p> <p><u>Description</u> : Dalle de sol</p>	Présence d'amiante (Après analyse en laboratoire)

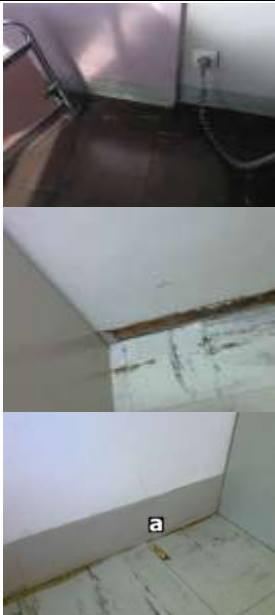
ZPSO019	<p><u>Localisation</u> : RDC SUPERIEUR - LOCAL DIA 007 (636640); RDC SUPERIEUR - LOCAL DIA 005</p> <p><u>Zone</u> : Unique</p> <p><u>Echantillons</u> : P029; P036</p> <p><u>Description</u> : Dalle de sol</p>	Présence d'amiante (Après analyse en laboratoire)

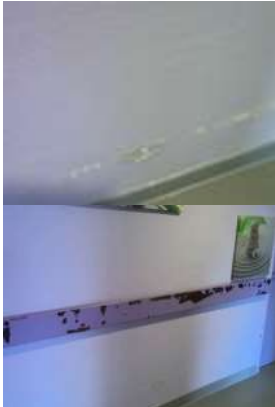
ZPSO020	<p><u>Localisation</u> : RDC SUPERIEUR - CIRCULATION (636644)</p> <p><u>Echantillons</u> : P030; P042</p> <p><u>Description</u> : Plâtre + peinture</p>	Absence d'amiante (Après analyse en laboratoire)

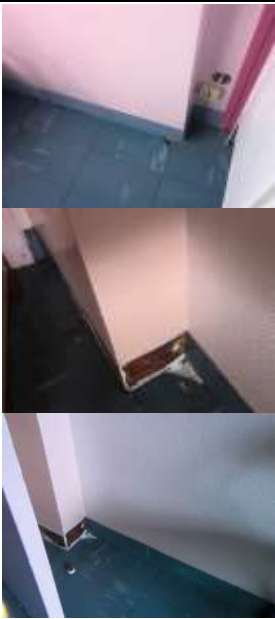
Zone	Identifiant + Description	Conclusion (justification)	Photo
ZPSO022	<p><u>Localisation</u> : RDC SUPERIEUR - BUREAU DIA 001 (636632); RDC SUPERIEUR - BUREAU DIA 002 (636631); RDC SUPERIEUR - BUREAU DIA 003 (636630); RDC SUPERIEUR - BUREAU DIA 008 (636642)</p> <p><u>Echantillons</u> : P033; P034</p> <p><u>Description</u> : Dalle de sol</p>	Présence d'amiante (Après analyse en laboratoire)

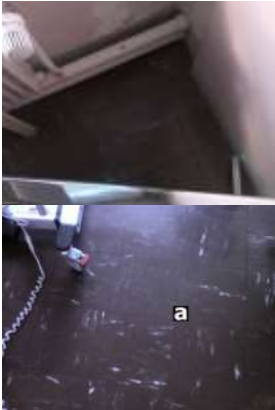
ZPSO023	<p><u>Localisation</u> : RDC SUPERIEUR - LOCAL DIA 005</p> <p><u>Echantillons</u> : P035</p> <p><u>Description</u> : Dalle de sol</p>	Présence d'amiante (Après analyse en laboratoire)

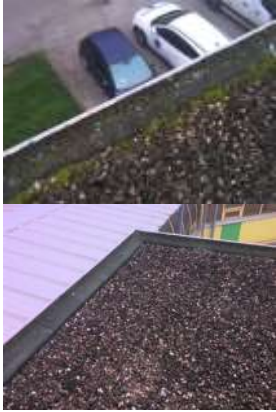
ZPSO042	<p><u>Localisation</u> : Parties extérieures</p> <p><u>Echantillons</u> : P065; P066</p> <p><u>Description</u> :</p> <p>Relevé : revêtement bitumineux (bandes, lés...)</p>	Absence d'amiante (Après analyse en laboratoire)

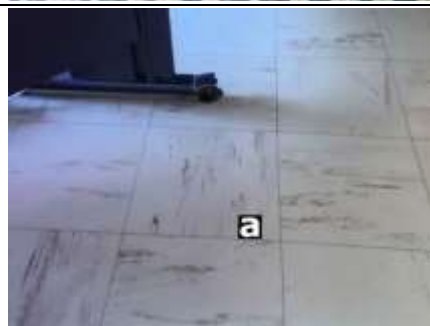
Photo n° DSCNA016

Localisation : RDC SUPERIEUR - SECRETARIAT (636639); RDC SUPERIEUR - BUREAU DIA 006 (636648)

Description : Dalle de sol + colle noire

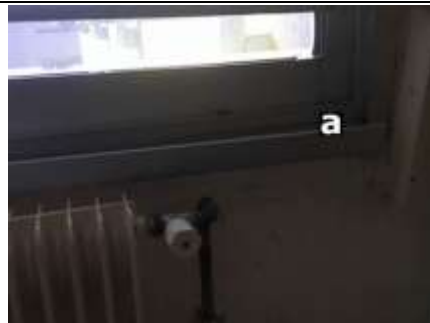
Photo n° DSCNA031

Localisation : RDC SUPERIEUR - CIRCULATION COMMUNE

Description : Joint d'étanchéité entre menuiserie et structure

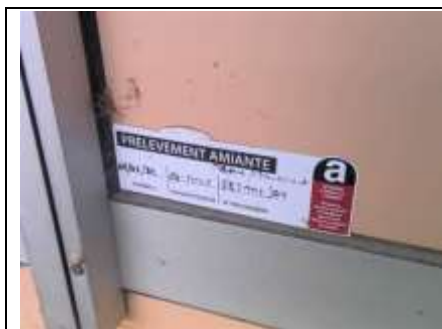
Photo n° DSCNA037

Localisation : Parties extérieures

Description : Plaques de fibres-ciment (allèges, coffres...)

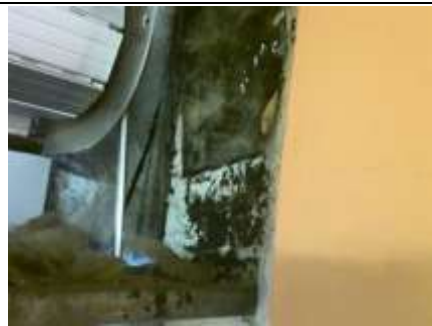
Photo n° DSCNA039

Localisation : RDC SUPERIEUR - LOCAL DIA 006 (636641)

Description : [Met] Matériau fibreux jaune avec poussières

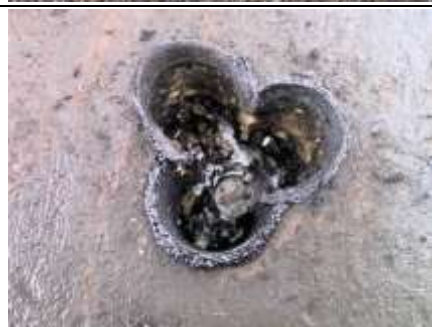
Photo n° DSCNA041

Localisation : Parties extérieures

Description : [Met] Revêtement bitumineux noir avec couche en papier
