Résumé de l'expertise n° 25/ING/18226/JJE/ESCALIER SECOURS AILE B

Rapport de mission de repérage des matériaux et produits contenant de l'amiante dans les immeubles bâtis avant réalisation de travaux

Numéro de dossier : **25/ING/18226/JJE/ESCALIER SECOURS AILE B**
 Date du repérage : **31/01/2025**
 Remis au propriétaire : **05/03/2025**

Adresse	Rue : Centre hospitalier Louis Pasteur Avenue Léon Jouhaux Bât., escalier, niveau, appartement n°, lot n° : Escalier de secours; Aile B Code postal, ville : . 39100 DOLE
Périmètre de repérage : cage d'escalier de secours
Type de logement : Centre Hospitalier
Fonction principale du bâtiment : Etablissements sanitaires : Hôpitaux et cliniques
Date de construction : Date du permis de construire non connue

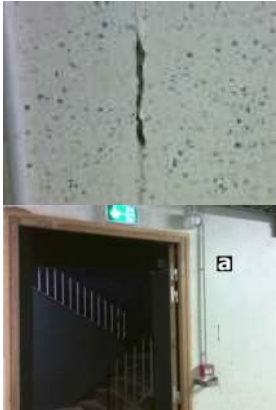
Zone	Identifiant + Description	Conclusion (justification)	Photo
ZPSO001	<p><u>Localisation</u> : Escalier de secours/aileB/Rdc - Paliers / Demi-Paliers</p> <p><u>Zone</u> : Unique</p> <p><u>Echantillons</u> : P001</p> <p><u>Description</u> :</p> <p>[Met] Matériau gris hétérogène</p>	<p>Absence d'amiante (Après analyse en laboratoire)</p>

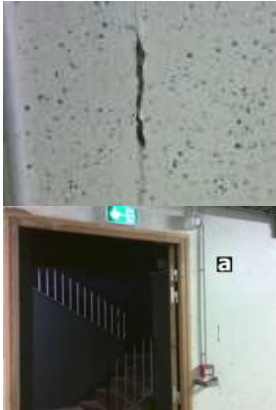
ZPSO001-2	<p><u>Localisation</u> : Escalier de secours/aileB/Rdc - Paliers / Demi-Paliers</p> <p><u>Zone</u> : Unique</p> <p><u>Echantillons</u> : P001-2</p> <p><u>Description</u> :</p> <p>[Met] Peinture</p>	<p>Présence d'amiante (Après analyse en laboratoire)</p>

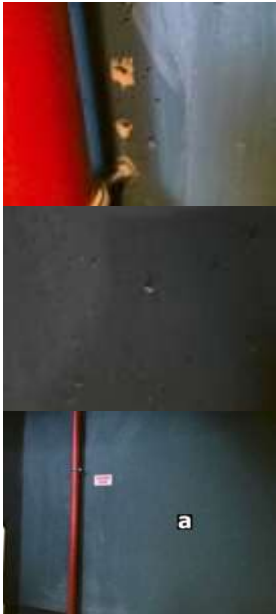
ZPSO002	<p><u>Localisation</u> : Escalier de secours/aileB/Rdc - Paliers / Demi-Paliers; Escalier de secours/aileB/1er étage - Paliers / Demi-Paliers; Escalier de secours/aileB/2ème étage - Paliers / Demi-Paliers; Escalier de secours/aileB/3ème étage - Paliers / Demi-Paliers; Escalier de secours/aileB/4ème étage - Paliers / Demi-Paliers; Escalier de secours/aileB/5ème étage - Paliers / Demi-Paliers; Escalier de secours/aileB/6ème étage - Paliers / Demi-Paliers</p> <p><u>Zone</u> : Continue</p> <p><u>Echantillons</u> : P002; P005</p> <p><u>Description</u> :</p> <p>Ciment + peinture</p>	<p>Présence d'amiante (Après analyse en laboratoire)</p>

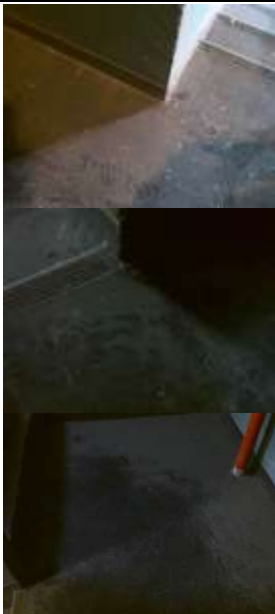
Zone	Identifiant + Description	Conclusion (justification)	Photo
ZPSO003	<p><u>Localisation</u> : Escalier de secours/aileB/Rdc - Paliers / Demi-Paliers; Escalier de secours/aileB/1er étage - Paliers / Demi-Paliers; Escalier de secours/aileB/2ème étage - Paliers / Demi-Paliers; Escalier de secours/aileB/3ème étage - Paliers / Demi-Paliers; Escalier de secours/aileB/4ème étage - Paliers / Demi-Paliers; Escalier de secours/aileB/5ème étage - Paliers / Demi-Paliers; Escalier de secours/aileB/6ème étage - Paliers / Demi-Paliers</p> <p><u>Zone</u> : Discontinue</p> <p><u>Echantillons</u> : P003; P006</p> <p><u>Description</u> : Dalle de sol</p>	Absence d'amiante (Après analyse en laboratoire)

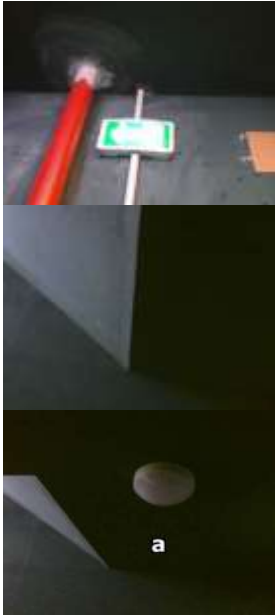
ZPSO004	<p><u>Localisation</u> : Escalier de secours/aileB/Rdc - Paliers / Demi-Paliers; Escalier de secours/aileB/1er étage - Paliers / Demi-Paliers; Escalier de secours/aileB/2ème étage - Paliers / Demi-Paliers; Escalier de secours/aileB/3ème étage - Paliers / Demi-Paliers; Escalier de secours/aileB/4ème étage - Paliers / Demi-Paliers; Escalier de secours/aileB/5ème étage - Paliers / Demi-Paliers; Escalier de secours/aileB/6ème étage - Paliers / Demi-Paliers</p> <p><u>Echantillons</u> : P004; P007</p> <p><u>Description</u> : [Met] Matériau compact gris hétérogène</p>	Absence d'amiante (Après analyse en laboratoire)

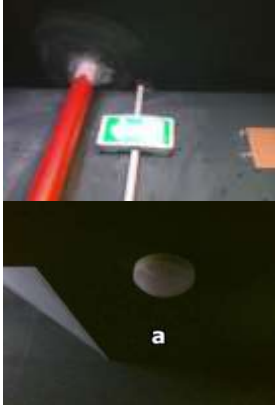
ZPSO004-2	<p><u>Localisation</u> : Escalier de secours/aileB/Rdc - Paliers / Demi-Paliers; Escalier de secours/aileB/1er étage - Paliers / Demi-Paliers; Escalier de secours/aileB/2ème étage - Paliers / Demi-Paliers; Escalier de secours/aileB/3ème étage - Paliers / Demi-Paliers; Escalier de secours/aileB/4ème étage - Paliers / Demi-Paliers; Escalier de secours/aileB/5ème étage - Paliers / Demi-Paliers; Escalier de secours/aileB/6ème étage - Paliers / Demi-Paliers</p> <p><u>Echantillons</u> : P007-2</p> <p><u>Description</u> : [Met] Peinture</p>	Présence d'amiante (Après analyse en laboratoire)

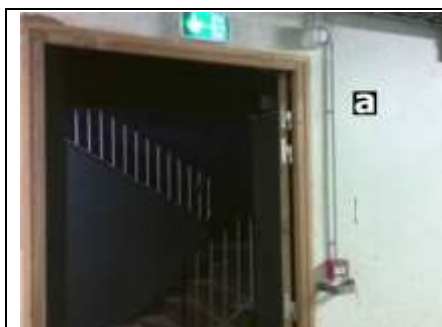
Photo n° DSCNA001
Localisation : Escalier de secours/aileB/Rdc - Paliers / Demi-Paliers
Ouvrage : 3 - Parois verticales intérieures - Murs et cloisons maçonnés
Partie d'ouvrage : Plâtre + peinture
Description : [Met] Matériau gris hétérogène

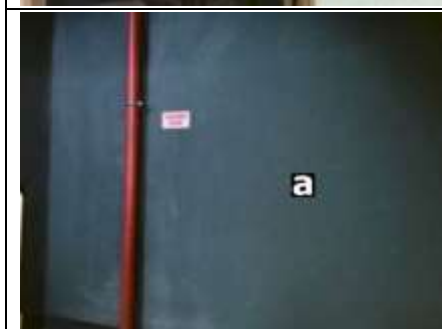
Photo n° DSCNA002
Localisation : Escalier de secours/aileB/Rdc - Paliers / Demi-Paliers; Escalier de secours/aileB/1er étage - Paliers / Demi-Paliers; Escalier de secours/aileB/2ème étage - Paliers / Demi-Paliers; Escalier de secours/aileB/3ème étage - Paliers / Demi-Paliers; Escalier de secours/aileB/4ème étage - Paliers / Demi-Paliers; Escalier de secours/aileB/5ème étage - Paliers / Demi-Paliers; Escalier de secours/aileB/6ème étage - Paliers / Demi-Paliers
Ouvrage : 3 - Parois verticales intérieures - Murs et cloisons maçonnés
Partie d'ouvrage : Ciment + peinture
Description : Ciment + peinture
Localisation sur croquis : ZPSO002

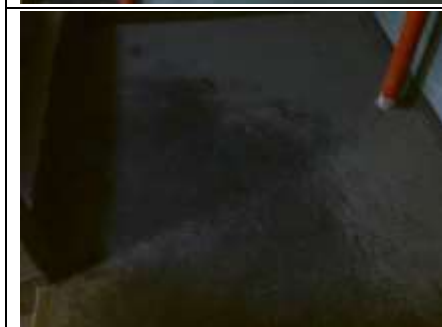
Photo n° DSCNA003
Localisation : Escalier de secours/aileB/Rdc - Paliers / Demi-Paliers; Escalier de secours/aileB/1er étage - Paliers / Demi-Paliers; Escalier de secours/aileB/2ème étage - Paliers / Demi-Paliers; Escalier de secours/aileB/3ème étage - Paliers / Demi-Paliers; Escalier de secours/aileB/4ème étage - Paliers / Demi-Paliers; Escalier de secours/aileB/5ème étage - Paliers / Demi-Paliers; Escalier de secours/aileB/6ème étage - Paliers / Demi-Paliers
Ouvrage : 5 - Planchers et planchers techniques - Revêtements de sols
Partie d'ouvrage : Dalle de sol
Description : Dalle de sol
