Résumé de l'expertise n° 25/ING/18353/JJE/AILE 6B CHIMIO

Rapport de mission de repérage des matériaux et produits contenant de l'amiante dans les immeubles bâtis avant réalisation de travaux

Numéro de dossier : **25/ING/18353/JJE/AILE 6B CHIMIO**
 Date du repérage : **05/03/2025**
 Remis au propriétaire : **19/03/2025**

Adresse	Rue : Centre hospitalier Louis Pasteur Avenue Léon Jouhaux Bât., escalier, niveau, appartement n°, lot n°: Aile 6B Chimio Code postal, ville : 39100 DOLE
Périmètre de repérage : Aile 6B (voir programme travaux)
Type de logement : Centre Hospitalier
Fonction principale du bâtiment : Etablissements sanitaires : Hôpitaux et cliniques
Date de construction : Date du permis de construire non connue

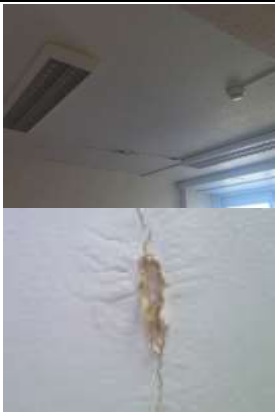
Zone	Identifiant + Description	Conclusion (justification)	Photo
ZPSO008	<p><u>Localisation</u> : Etage 6 08-03 R+6 aile 6B - SECRETARIAT (607544)</p> <p><u>Zone</u> : Unique</p> <p><u>Echantillons</u> : P014</p> <p><u>Description</u> : Enduit à base de plâtre lissé ou taloché</p>	Absence d'amiante (Après analyse en laboratoire)

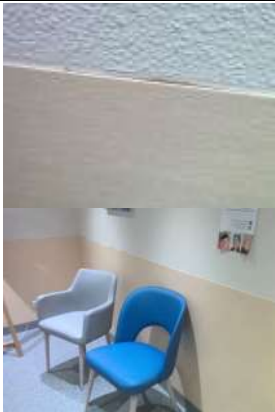
ZPSO009	<p><u>Localisation</u> : Etage 6 08-03 R+6 aile 6B - ATTENTE (607545)</p> <p><u>Zone</u> : Unique</p> <p><u>Echantillons</u> : P015</p> <p><u>Description</u> : Colle</p>	Absence d'amiante (Après analyse en laboratoire)

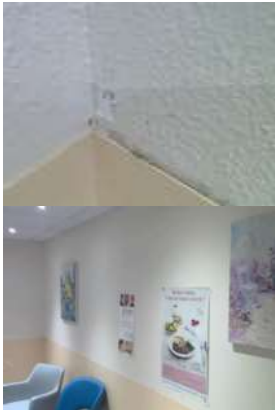
ZPSO010	<p><u>Localisation</u> : Etage 6 08-03 R+6 aile 6B - ATTENTE (607545)</p> <p><u>Echantillons</u> : P016</p> <p><u>Description</u> : Bandes calicot + plâtre</p>	Absence d'amiante (Après analyse en laboratoire)

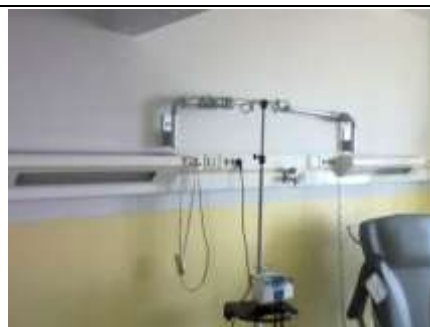
Photo n° DSCNA001

Localisation : Etage 6 08-03 R+6 aile 6B - CHAMBRE 1 (607518); Etage 6 08-03 R+6 aile 6B - CHAMBRE 6 (607529); Etage 6 08-03 R+6 aile 6B - CHAMBRE 8 (607533); Etage 6 08-03 R+6 aile 6B - CHAMBRE 7 (607532); Etage 6 08-03 R+6 aile 6B - CHAMBRE 3 (607521); Etage 6 08-03 R+6 aile 6B - CHAMBRE 2 (607520); Etage 6 08-03 R+6 aile 6B - CHAMBRE 4 (607525); Etage 6 08-03 R+6 aile 6B - CHAMBRE 5 (607526)

Partie d'ouvrage : Bandes calicot + plâtre

Description : Bandes calicot + plâtre

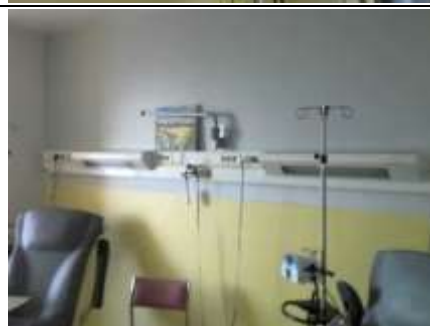
Photo n° DSCNA002

Localisation : Etage 6 08-03 R+6 aile 6B - CHAMBRE 1 (607518); Etage 6 08-03 R+6 aile 6B - CHAMBRE 6 (607529); Etage 6 08-03 R+6 aile 6B - CHAMBRE 8 (607533); Etage 6 08-03 R+6 aile 6B - CHAMBRE 7 (607532); Etage 6 08-03 R+6 aile 6B - CHAMBRE 3 (607521); Etage 6 08-03 R+6 aile 6B - CHAMBRE 2 (607520); Etage 6 08-03 R+6 aile 6B - CHAMBRE 4 (607525); Etage 6 08-03 R+6 aile 6B - CHAMBRE 5 (607526)

Partie d'ouvrage : Plâtre + peinture

Description : Plâtre + peinture

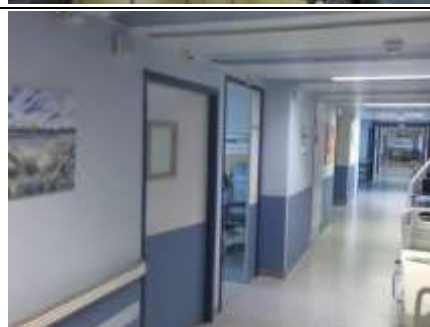
Photo n° DSCNA003

Localisation : Etage 6 08-03 R+6 aile 6B - CIRCULATION (607505); Etage 6 08-03 R+6 aile 6B - CIRCULATION_1 (607528)

Partie d'ouvrage : Bandes calicot + plâtre

Description : Bandes calicot + plâtre

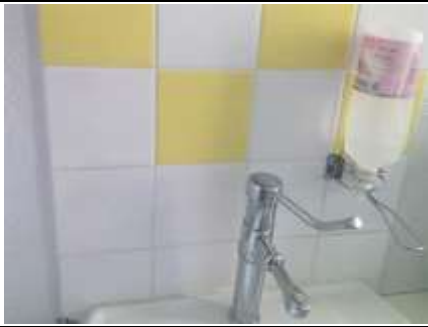
<p>Photo n° DSCNA004 Localisation : Etage 6 08-03 R+6 aile 6B - CHAMBRE 1 (607518); Etage 6 08-03 R+6 aile 6B - CHAMBRE 6 (607529); Etage 6 08-03 R+6 aile 6B - CHAMBRE 8 (607533); Etage 6 08-03 R+6 aile 6B - CHAMBRE 7 (607532); Etage 6 08-03 R+6 aile 6B - CHAMBRE 3 (607521); Etage 6 08-03 R+6 aile 6B - CHAMBRE 2 (607520); Etage 6 08-03 R+6 aile 6B - CHAMBRE 4 (607525); Etage 6 08-03 R+6 aile 6B - CHAMBRE 5 (607526); Etage 6 08-03 R+6 aile 6B - SANITAIRES E6.26 (607543) Ouvrage : 3 - Parois verticales intérieures - Revêtements de murs, poteaux, cloisons, gaines, coffres Partie d'ouvrage : Colle de faïence Description : Colle de faïence</p>

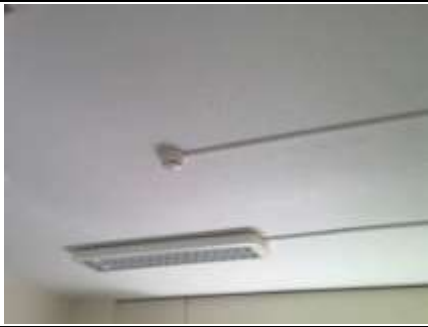
<p>Photo n° DSCNA005 Localisation : Etage 6 08-03 R+6 aile 6B - BUREAU HOP 636 (607541); Etage 6 08-03 R+6 aile 6B - BUREAU HOP 635 (607540); Etage 6 08-03 R+6 aile 6B - SANITAIRES E6.26 (607543); Etage 6 08-03 R+6 aile 6B - DGT E6.21 (607542) Ouvrage : 4 - Plafonds et faux plafonds - Plafonds Partie d'ouvrage : Enduit à base de plâtre lissé ou taloché Description : Enduit à base de plâtre lissé ou taloché</p>

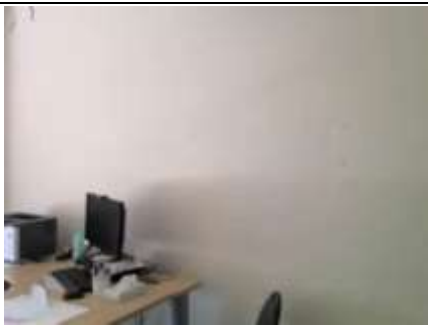
<p>Photo n° DSCNA007 Localisation : Etage 6 08-03 R+6 aile 6B - BUREAU HOP 633 (607538); Etage 6 08-03 R+6 aile 6B - BUREAU HOP 636 (607541); Etage 6 08-03 R+6 aile 6B - BUREAU HOP 635 (607540); Etage 6 08-03 R+6 aile 6B - SANITAIRES E6.26 (607543) Ouvrage : 3 - Parois verticales intérieures - Murs et cloisons maçonnés Partie d'ouvrage : Plâtre + peinture Description : Plâtre + peinture</p>

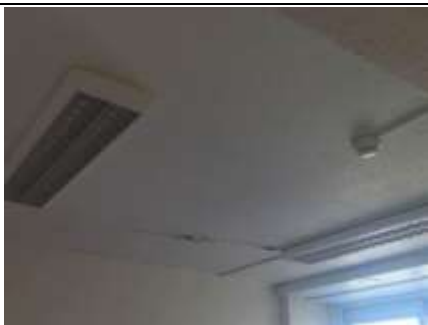
<p>Photo n° DSCNA008 Localisation : Etage 6 08-03 R+6 aile 6B - SECRETARIAT (607544) Ouvrage : 4 - Plafonds et faux plafonds - Plafonds Partie d'ouvrage : Enduit à base de plâtre lissé ou taloché Description : Enduit à base de plâtre lissé ou taloché</p>

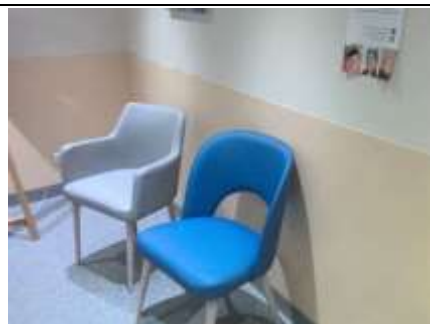
Photo n° DSCNA009

Localisation : Etage 6 08-03 R+6 aile 6B - ATTENTE (607545)

Partie d'ouvrage : Colle

Description : Colle

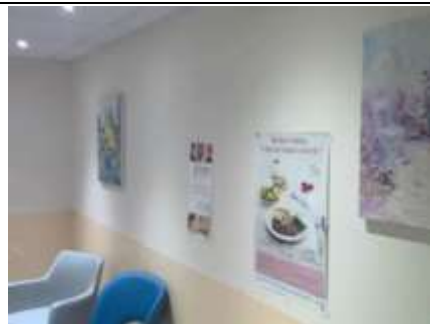
Photo n° DSCNA010

Localisation : Etage 6 08-03 R+6 aile 6B - ATTENTE (607545)
