Rapport de mission de repérage des matériaux et produits contenant de l'amiante dans les immeubles bâtis avant réalisation de travaux

Numéro de dossier : 23/IMO/0563
Date du repérage : 15/12/2023

Immeuble bâti visité	
Adresse	Rue :..... Centre de soins Antoine de St EXUPERY, route de la Bassée Bât., escalier, niveau, appartement n°, lot n°: , Lot numéro Non communiqué Code postal, ville :... 62880 VENDIN LE VIEIL (France) Références cadastrales non communiquées
Périmètre de repérage : Ensemble de la propriété
Type de logement : Fonction principale du bâtiment : Date de construction : Centre de soins Etablissements sanitaires : Hôpitaux et cliniques < 1997

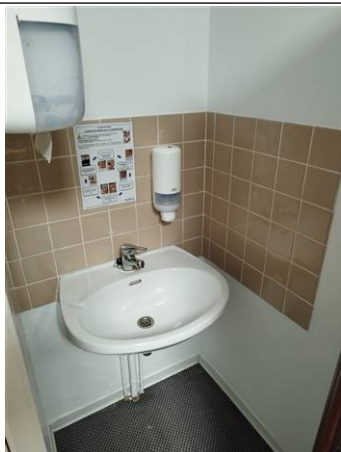
Photo n° PhA003
Localisation : Plateau Technique HC (Rez de chaussée) - Bureau médecin 3
Ouvrage : Revêtements de murs
Partie d'ouvrage : Colles des carrelages
Description : Colles des carrelages (Faïence murale)
Localisation sur croquis : M003

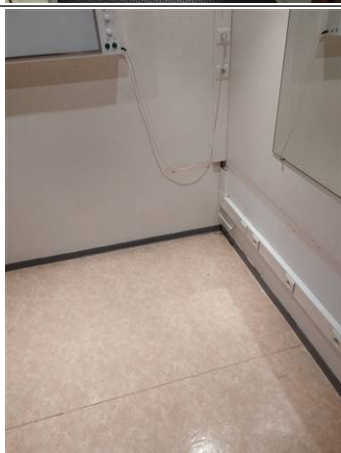
Photo n° PhA004
Localisation : Plateau Technique HC (Rez de chaussée) - Dépôt laboratoire
Ouvrage : Revêtements de sol (l'analyse doit concerner chacune des couches du revêtement)
Partie d'ouvrage : Revêtement plastique avec sous-couche
Description : Revêtement plastique avec sous-couche
Localisation sur croquis : M004

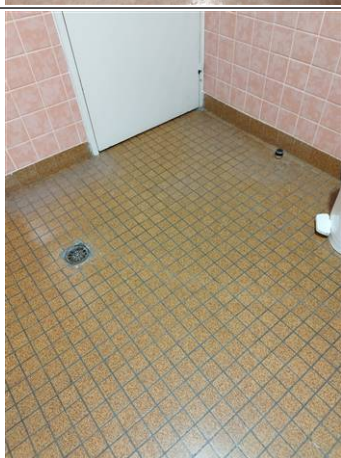
Photo n° PhA005
Localisation : Plateau Technique HC (Rez de chaussée) - WC 1
Ouvrage : Revêtements de sol (l'analyse doit concerner chacune des couches du revêtement)
Partie d'ouvrage : Chape maigre
Description : Carrelage+colle
Localisation sur croquis : M005

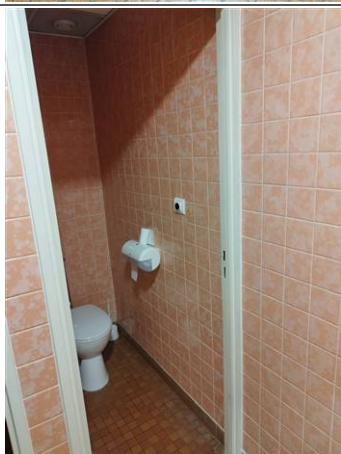
Photo n° PhA006
Localisation : Plateau Technique HC (Rez de chaussée) - WC 2
Ouvrage : Revêtements de murs
Partie d'ouvrage : Colles des carrelages
Description : Colles des carrelages
Localisation sur croquis : M006

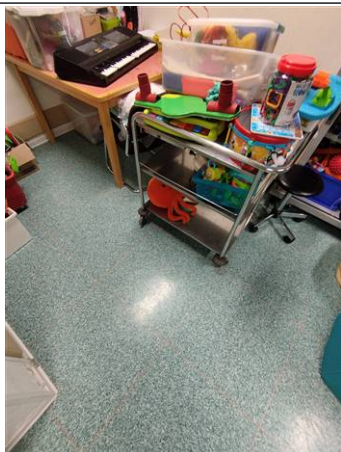
Photo n° PhA011
 Localisation : Plateau Technique HC (Rez de chaussée) - Salle éducateurs 1
 Ouvrage : Revêtements de sol (l'analyse doit concerner chacune des couches du revêtement)
 Partie d'ouvrage : Dalles plastiques (vertes)
 Description : Dalles plastiques
 Localisation sur croquis : M011

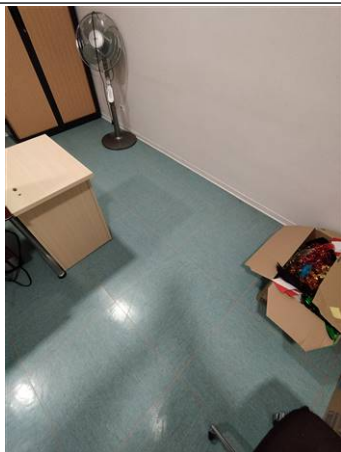
Photo n° PhA012
 Localisation : Plateau Technique HC (Rez de chaussée) - Bureau orthophoniste
 Ouvrage : Revêtements de sol (l'analyse doit concerner chacune des couches du revêtement)
 Partie d'ouvrage : Dalles plastiques
 Description : Dalles plastiques
 Localisation sur croquis : M012

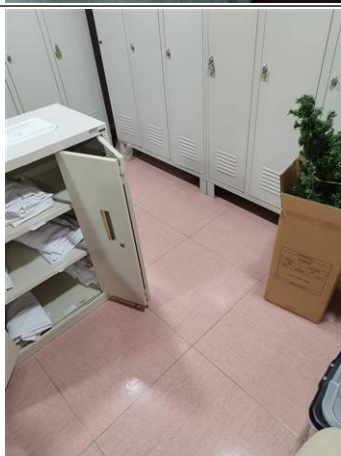
Photo n° PhA013
 Localisation : Plateau Technique HC (rez de chaussée) - Vestiaire homme 2
 Ouvrage : Revêtements de sol (l'analyse doit concerner chacune des couches du revêtement)
 Partie d'ouvrage : Dalles plastiques
 Description : Dalles plastiques (rose)
 Localisation sur croquis : M013

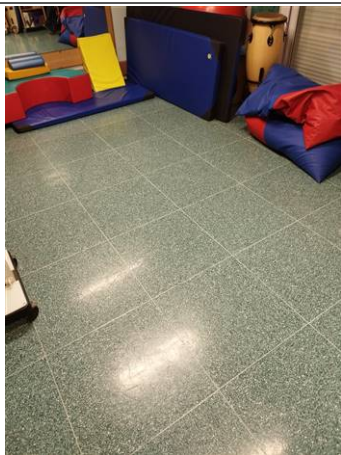
Photo n° PhA014
 Localisation : Plateau Technique HC (Rez de chaussée) - Salle éducateurs 2
 Ouvrage : Revêtements de sol (l'analyse doit concerner chacune des couches du revêtement)
 Partie d'ouvrage : Dalles plastiques bleues
 Description : Dalles plastiques (bleues)
 Localisation sur croquis : M014

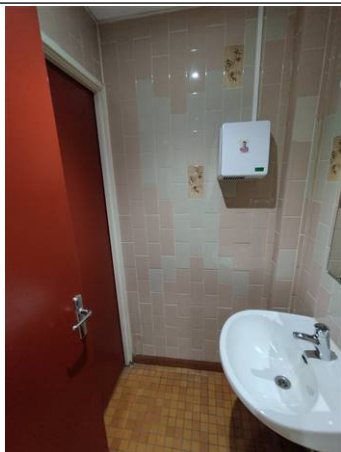
Photo n° PhA027
Localisation : Rez de chaussée Administration - Sanitaires publics
Ouvrage : Revêtements de murs
Partie d'ouvrage : Colles des carrelages+Faïence
Description : Faïence+colle
Localisation sur croquis : M027

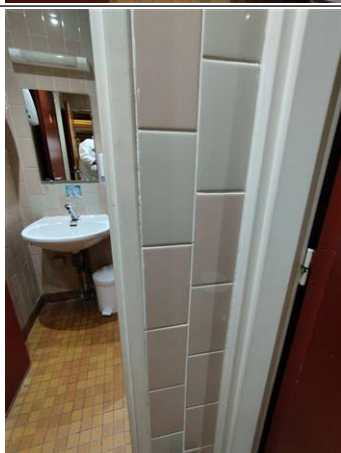
Photo n° PhA028
Localisation : Rez de chaussée Administration - Sanitaires publics
Ouvrage : Revêtements de murs
Partie d'ouvrage : Faïence grise+colle
Description : Faïence grise+colle
Localisation sur croquis : M028

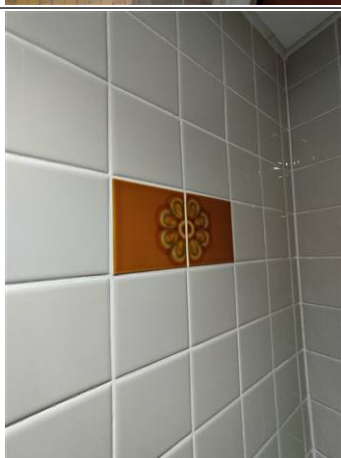
Photo n° PhA029
Localisation : Rez de chaussée Administration - Sanitaires publics
Ouvrage : Revêtements de murs
Partie d'ouvrage : Faïence marron+colle
Description : Colles des carrelages
Localisation sur croquis : M029

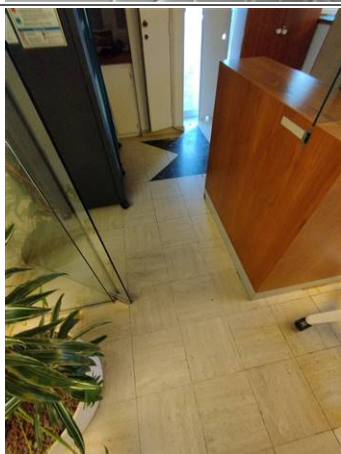
Photo n° PhA030
Localisation : Rez de chaussée Administration - Local SSI
Ouvrage : Revêtements de sol (l'analyse doit concerner chacune des couches du revêtement)
Partie d'ouvrage : Carrelage+colle
Description : Carrelage+colle
Localisation sur croquis : M030

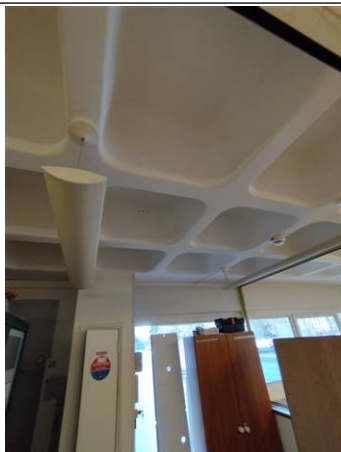
Photo n° PhA031
Localisation : Rez de chaussée Administration - Local SSI
Ouvrage : Plafonds
Partie d'ouvrage : Plafond béton
Description : Plafond béton
Localisation sur croquis : M031

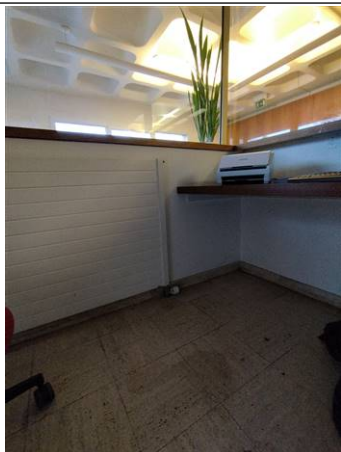
Photo n° PhA032
Localisation : Rez de chaussée Administration - Local SSI
Ouvrage : Revêtements de murs
Partie d'ouvrage : Sous-couche des tissus muraux
Description : Sous-couche des tissus muraux
Localisation sur croquis : M032

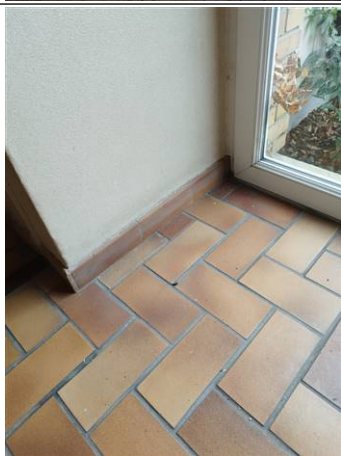
Photo n° PhA033
Localisation : Rez de chaussée Administration - Couloir accès Polissons
Ouvrage : Revêtements de murs
Partie d'ouvrage : Plinthes+colle
Description : Colles des carrelages(plinthe)
Localisation sur croquis : M033

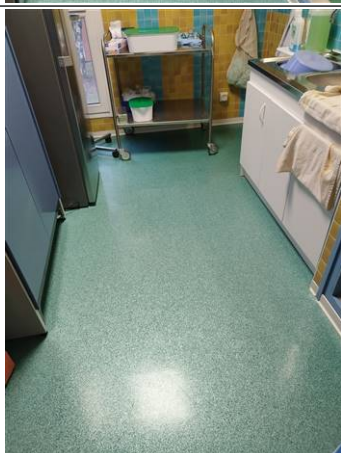
Photo n° PhA036
 Localisation : 1er étage La Fontaine - salle désinfection
 Ouvrage : Revêtements de sol (l'analyse doit concerner chacune des couches du revêtement)
 Partie d'ouvrage : Vinyle sol vert
 Description : Revêtement de sol Vinyle
 Localisation sur croquis : M036

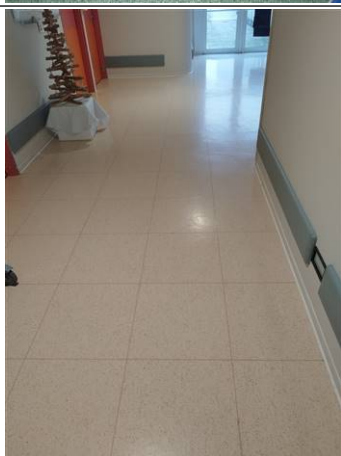
Photo n° PhA037
 Localisation : 1er étage La Fontaine - Couloir
 Ouvrage : Revêtements de sol (l'analyse doit concerner chacune des couches du revêtement)
 Partie d'ouvrage : Vinyle sol souple
 Description : Revêtement de sol souple
 Localisation sur croquis : M037

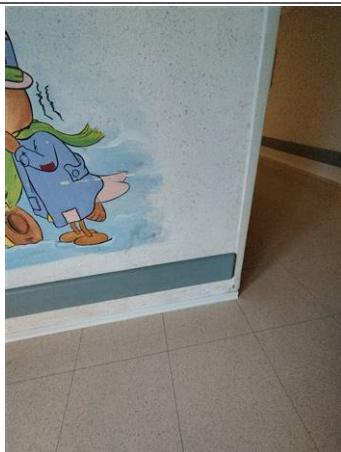
Photo n° PhA038
 Localisation : 1er étage La Fontaine - Couloir
 Ouvrage : Revêtements de murs
 Partie d'ouvrage : Sous-couche des tissus muraux
 Description : Sous-couche des tissus muraux
 Localisation sur croquis : M038

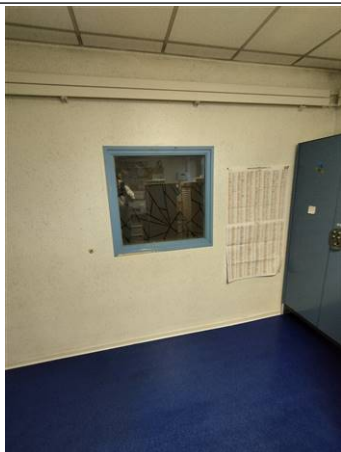
Photo n° PhA039
Localisation : 1er étage La Fontaine - Salle de soins
Ouvrage : Revêtements de murs
Partie d'ouvrage : Sous-couche des tissus muraux
Description : Sous-couche des tissus muraux
Localisation sur croquis : M039

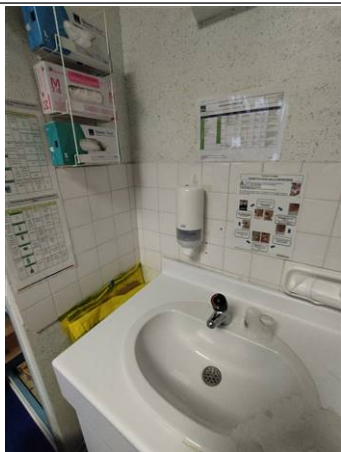
Photo n° PhA040
Localisation : 1er étage La Fontaine - Salle de soins
Ouvrage : Revêtements de murs
Partie d'ouvrage : Colles des carrelages+Faïence lavabo
Description : Colles des carrelages
Localisation sur croquis : M040

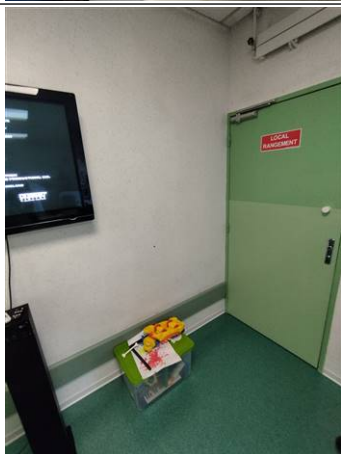
Photo n° PhA041
Localisation : 1er étage La Fontaine - Salle d'activités 1
Ouvrage : Revêtements de murs
Partie d'ouvrage : Sous-couche des tissus muraux
Description : Sous-couche des tissus muraux
Localisation sur croquis : M041

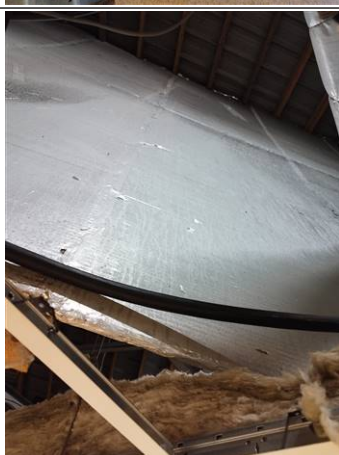
M049 - Revêtement semi-dur (cloison de recouplement)

Présence d'amiante
Bon état

Photo n° PhA049
 Localisation : 1er étage GRIMM - Combles
 Ouvrage : Murs et cloisons
 Partie d'ouvrage : Cloison de recoupement
 Description : Revêtement semi-dur (cloison de recoupement)
 Localisation sur croquis : M049

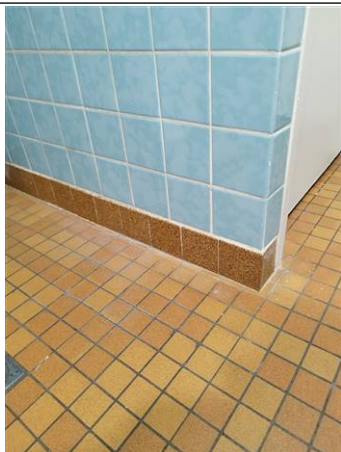
Photo n° PhA067
Localisation : P'tits Polissons RDC - WC personnel
Ouvrage : Revêtements de murs
Partie d'ouvrage : Colles des carrelages+Plinthes
Description : Colles des carrelages+Plinthes
Localisation sur croquis : M067

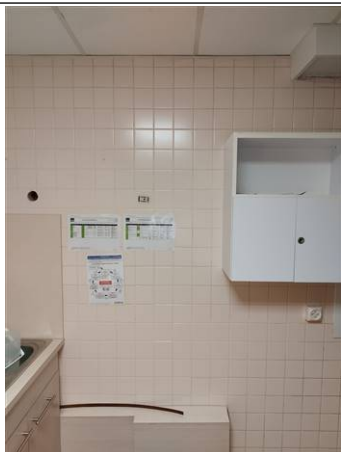
Photo n° PhA068
Localisation : P'tits Polissons RDC - Office Alimentaire
Ouvrage : Revêtements de murs
Partie d'ouvrage : Colles des carrelages
Description : Faïence murale rose+colle
Localisation sur croquis : M068

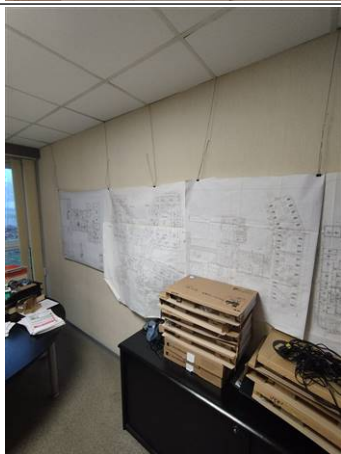
Photo n° PhA069
Localisation : Rez de chaussée Administration - Bureau 3 mur D
Ouvrage : Revêtements de murs
Partie d'ouvrage : Sous-couche des tissus muraux
Description : Sous-couche des tissus muraux
Localisation sur croquis : M069

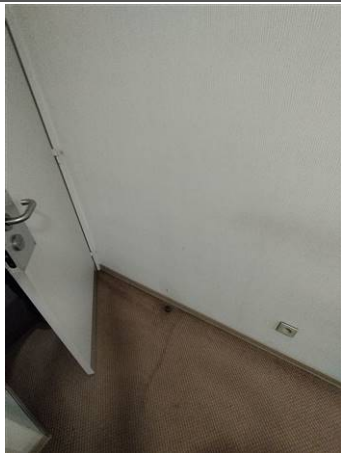
Photo n° PhA070
Localisation : Rez de chaussée Administration - Bureau 2 mur B
Ouvrage : Revêtements de murs
Partie d'ouvrage : Sous-couche des tissus muraux
Description : Sous-couche des tissus muraux
Localisation sur croquis : M070

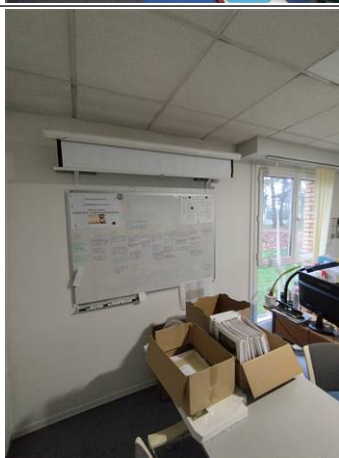
Photo n° PhA073
Localisation : Rez de chaussée Administration - Bureau 6
Ouvrage : Revêtements de murs
Partie d'ouvrage : Sous-couche des tissus muraux
Description : Sous-couche des tissus muraux
Localisation sur croquis : M073

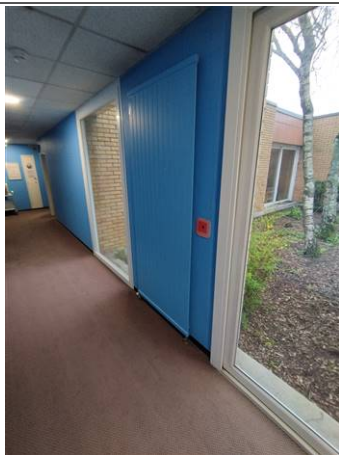
Photo n° PhA074
Localisation : Rez de chaussée Administration - Couloir administratif
Ouvrage : Revêtements de murs
Partie d'ouvrage : Sous-couche des tissus muraux
Description : Sous-couche des tissus muraux
Localisation sur croquis : M074

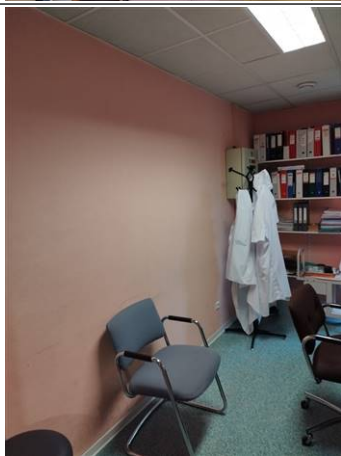
Photo n° PhA085
Localisation : Plateau Technique HC (Rez de chaussée) - Bureau Médecin 4
Ouvrage : Revêtements de murs
Partie d'ouvrage : Sous-couche des tissus muraux
Description : Sous-couche des tissus muraux
Localisation sur croquis : M085

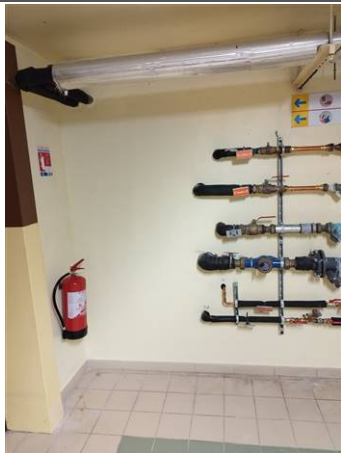
Photo n° PhA086
Localisation : S-Sol R-1 locaux techniques - Couloir accès Grimm
Ouvrage : Revêtements de murs
Partie d'ouvrage : Sous-couche des tissus muraux
Description : Sous-couche des tissus muraux
Localisation sur croquis : M086

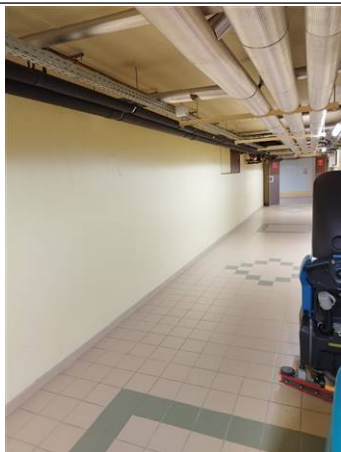
Photo n° PhA087
Localisation : S-Sol R-1 locaux techniques - Couloir accès Grimm
Ouvrage : Revêtements de murs
Partie d'ouvrage : Sous-couche des tissus muraux
Description : Sous-couche des tissus muraux
Localisation sur croquis : M087

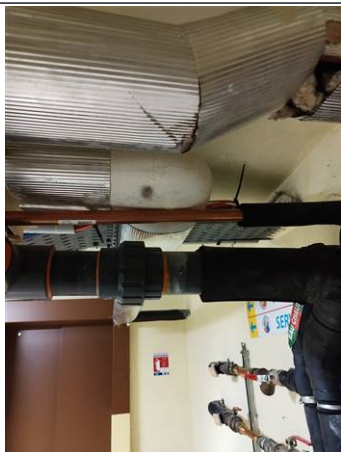
Photo n° PhA088
Localisation : S-Sol R-1 locaux techniques - Couloir accès Grimm
Ouvrage : Flocages, Calorifugeages, Faux plafonds
Partie d'ouvrage : Calorifugeages
Description : Calorifugeages alu (niveau coudes blanc)
Localisation sur croquis : M088

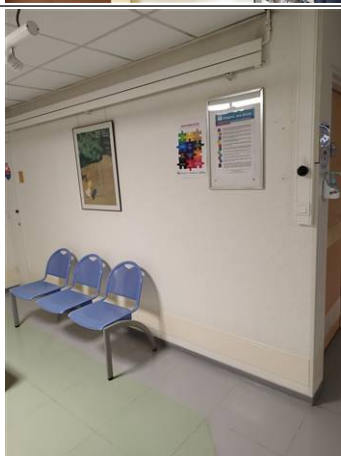
Photo n° PhA089
Localisation : Plateau Technique HC (Rez de chaussée) - Couloir Laboratoire
Ouvrage : Revêtements de murs
Partie d'ouvrage : Sous-couche des tissus muraux
Description : Sous-couche des tissus muraux
Localisation sur croquis : M089
