**LE CONSERVATOIRE NATIONAL SUPERIEUR
DE LA MUSIC ET DE LA MUSIC DE PARIS**

**Rapport de mission de repérage des matériaux et produits
contenant de l'amiante avant réalisation de travaux dans un
immeuble bâti**

RAPPORT N° AM-22010-Version 1

Toiture

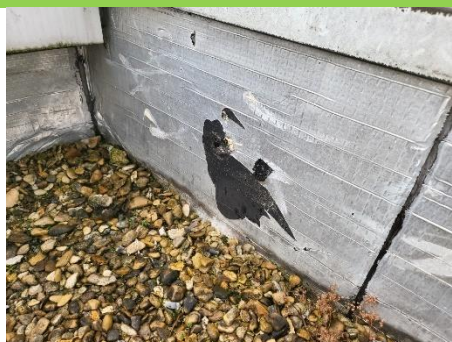
PRELEVEMENT : P8

**Résultat amiante****Absence d'amiante****DESCRIPTION DU PRELEVEMENT :****Objet**

Bardeau bitumineux

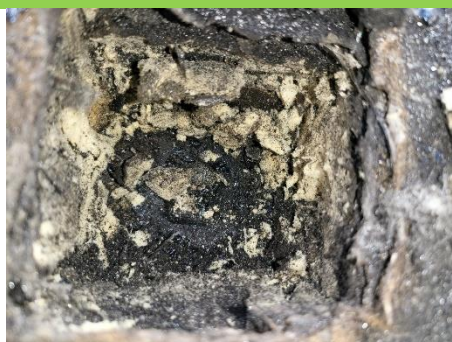
PRELEVEMENT : P9 – P10 – P11 – P12

**Résultat amiante****Absence d'amiante****DESCRIPTION DU PRELEVEMENT :****Objet**

Complexe d'étanchéité et pare-vapeur

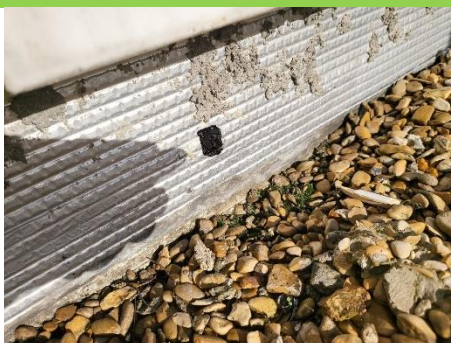
PRELEVEMENT : P13

**Résultat amiante****Absence d'amiante****DESCRIPTION DU PRELEVEMENT :****Objet**

Bardeau bitumineux

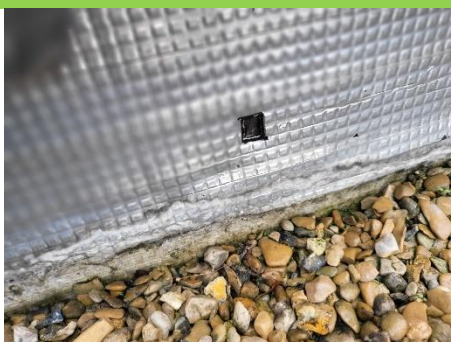
PRELEVEMENT : P19

**Résultat amiante****Absence d'amiante****DESCRIPTION DU PRELEVEMENT :****Objet**

Bardeau bitumineux

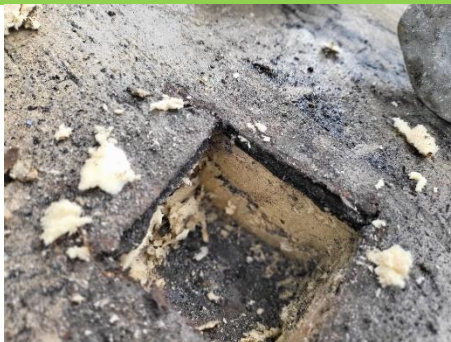
PRELEVEMENT : P20 – P21 – P22 – P23

**Résultat amiante****Absence d'amiante****DESCRIPTION DU PRELEVEMENT :****Objet**

Complexe d'étanchéité et pare-vapeur

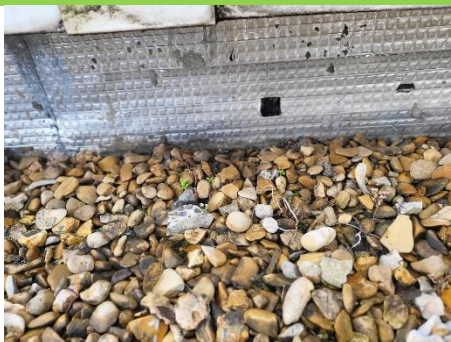
PRELEVEMENT : P24

**Résultat amiante****Absence d'amiante****DESCRIPTION DU PRELEVEMENT :****Objet**

Bardeau bitumineux

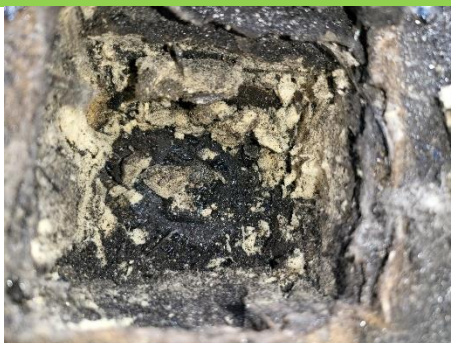
PRELEVEMENT : P25 – P26 – P27 – P28

**Résultat amiante****Absence d'amiante****DESCRIPTION DU PRELEVEMENT :****Objet**

Complexe d'étanchéité et pare-vapeur

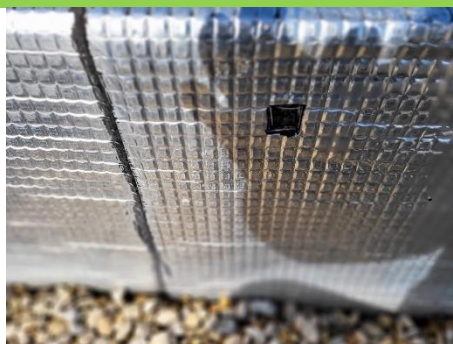
PRELEVEMENT : P32

**Résultat amiante****Absence d'amiante****DESCRIPTION DU PRELEVEMENT :****Objet**

Bardeau bitumineux

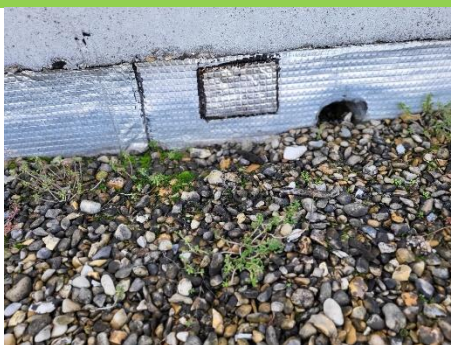
PRELEVEMENT : P37

**Résultat amiante****Absence d'amiante****DESCRIPTION DU PRELEVEMENT :****Objet**

Bardeau bitumineux

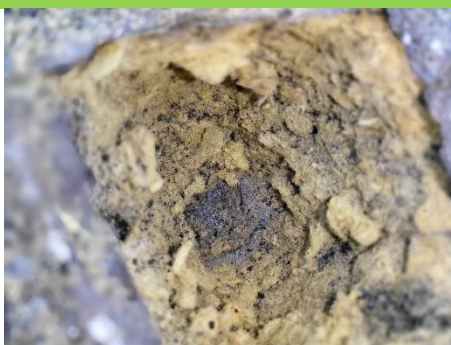
PRELEVEMENT : P41 – P42 – P43

**Résultat amiante****Absence d'amiante****DESCRIPTION DU PRELEVEMENT :****Objet**

Complexe d'étanchéité et pare-vapeur

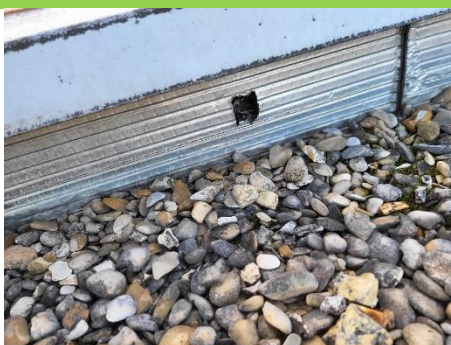
PRELEVEMENT : P49

**Résultat amiante****Absence d'amiante****DESCRIPTION DU PRELEVEMENT :****Objet**

Bardeau bitumineux

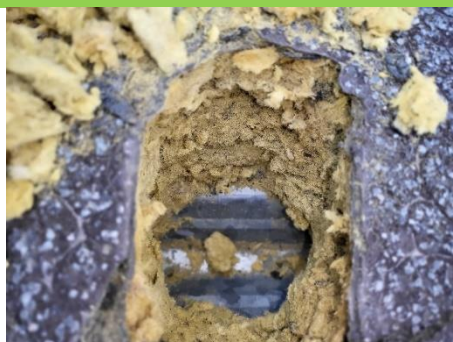
PRELEVEMENT : P53 – P54 – P55

**Résultat amiante****Absence d'amiante****DESCRIPTION DU PRELEVEMENT :****Objet**

Complexe d'étanchéité et isolant fibreux
